平成26年8月20日発生
8.20 土砂災害

8.20 土砂災害

平成27年1月
広島県 土木局 砂防課

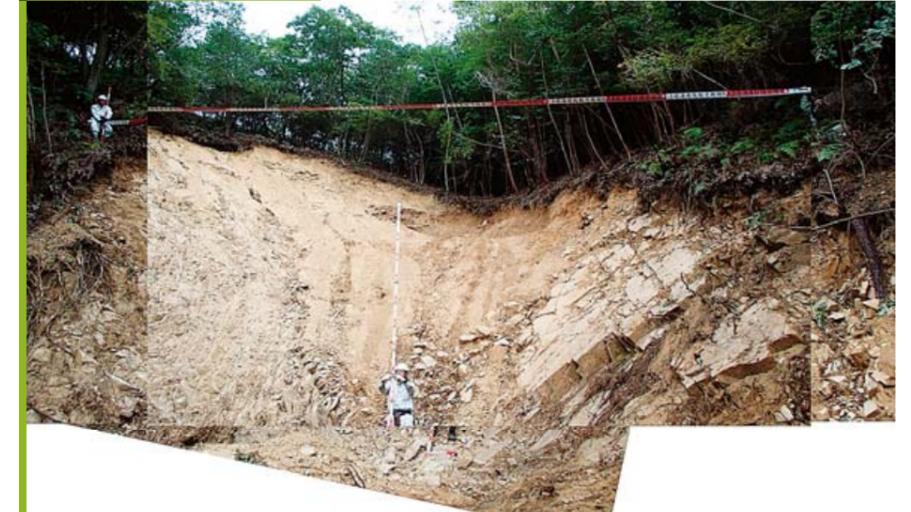
源頭部(土砂発生源)

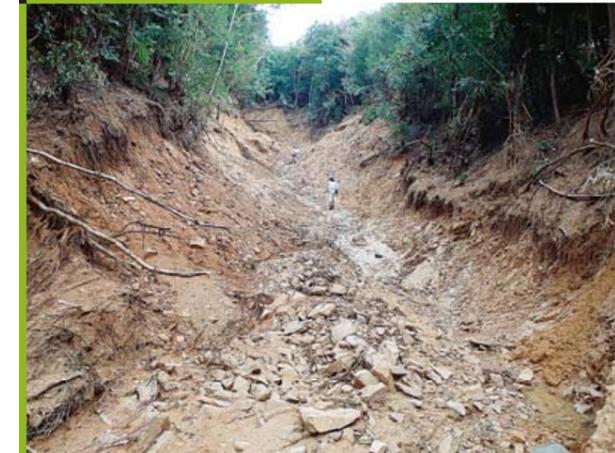
溪流の荒廃状況

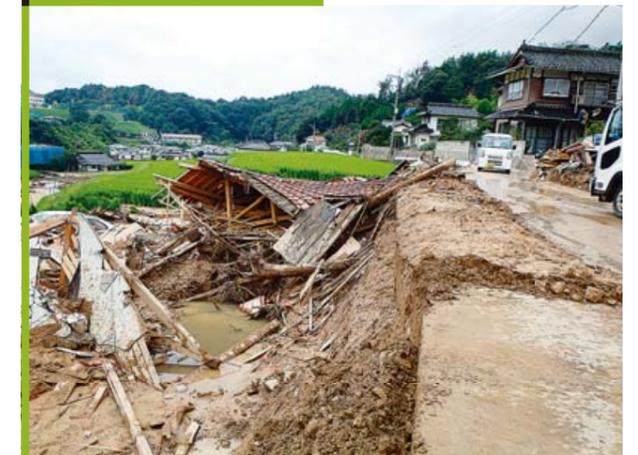
被災状況

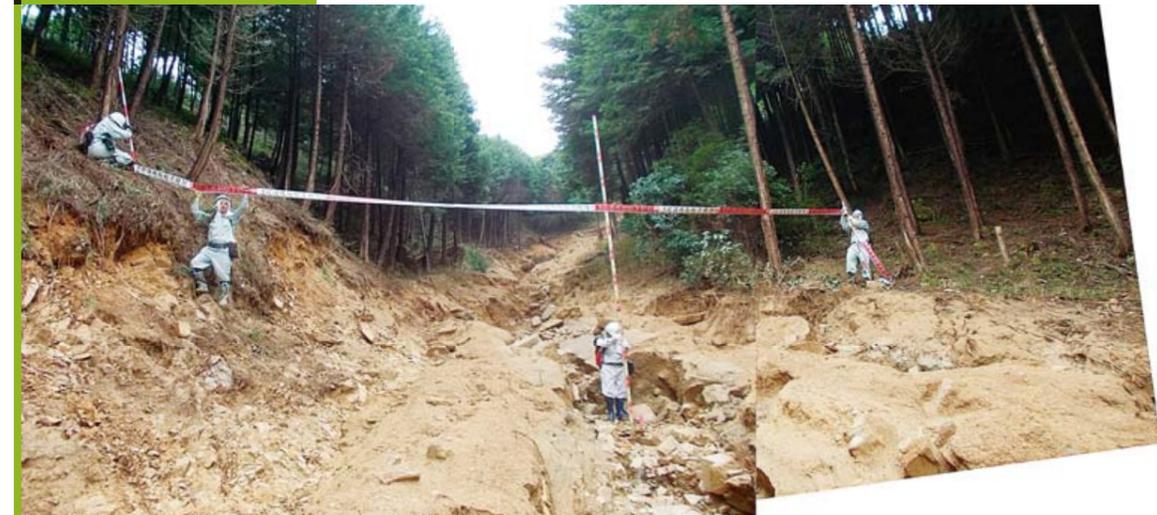
溪流の荒廃状況

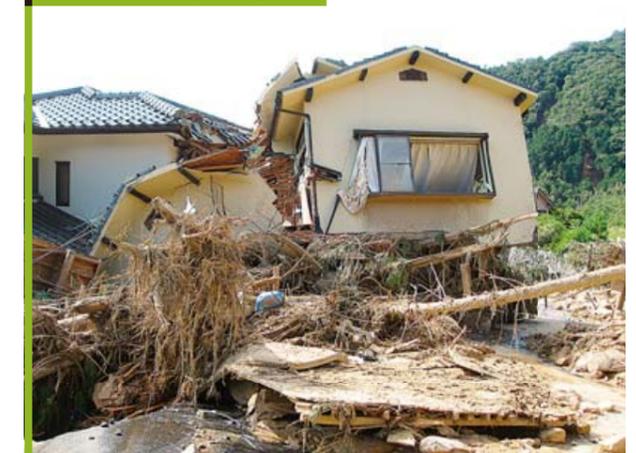
被災状況

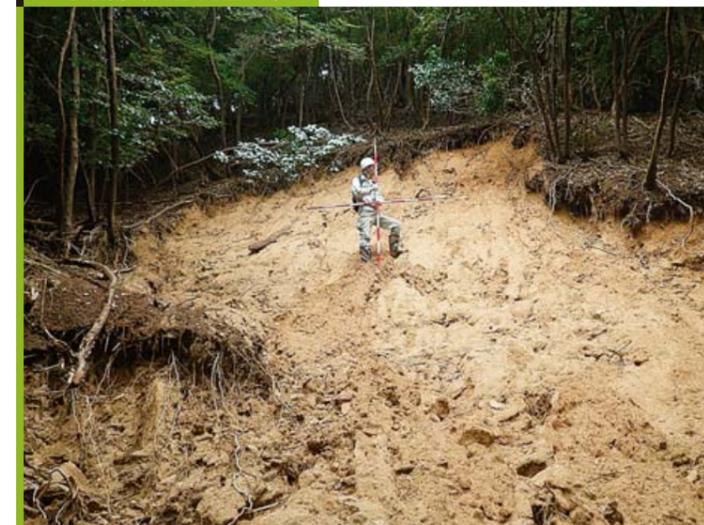
源頭部(土砂発生源)

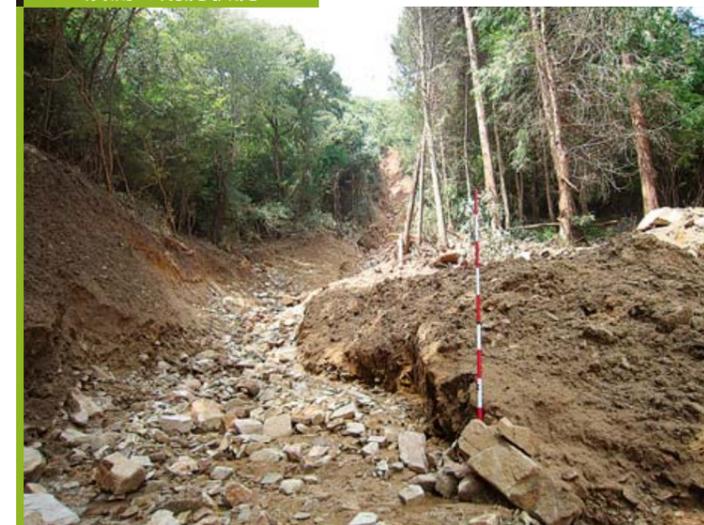
溪流の荒廃状況

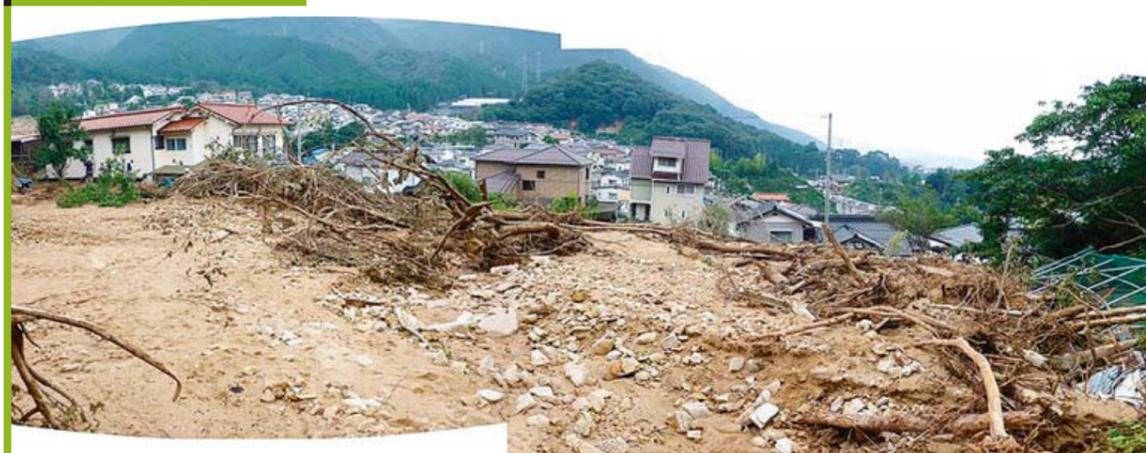
土砂の流出状況

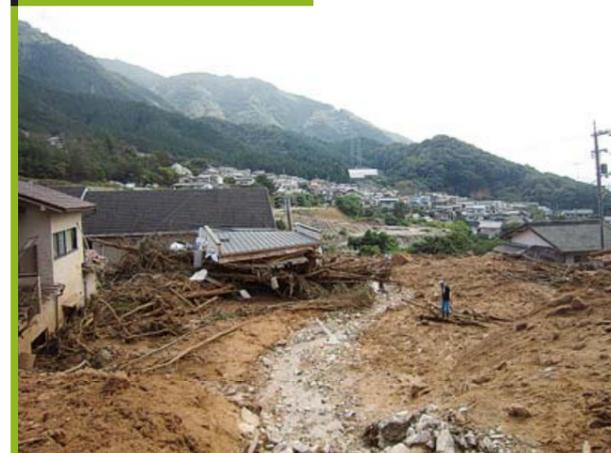
被災状況

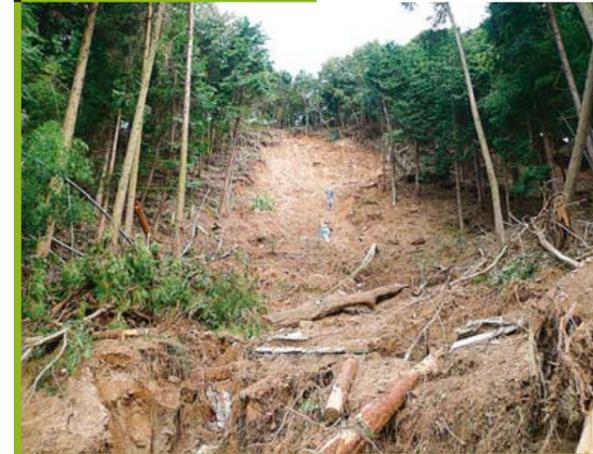
斜面崩壊状況

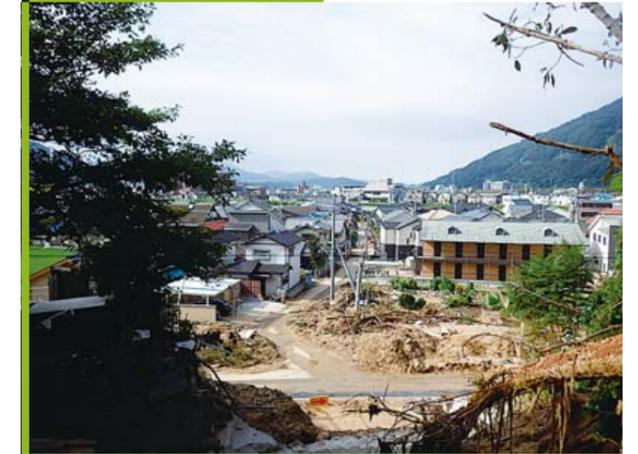
崩土の流出状況

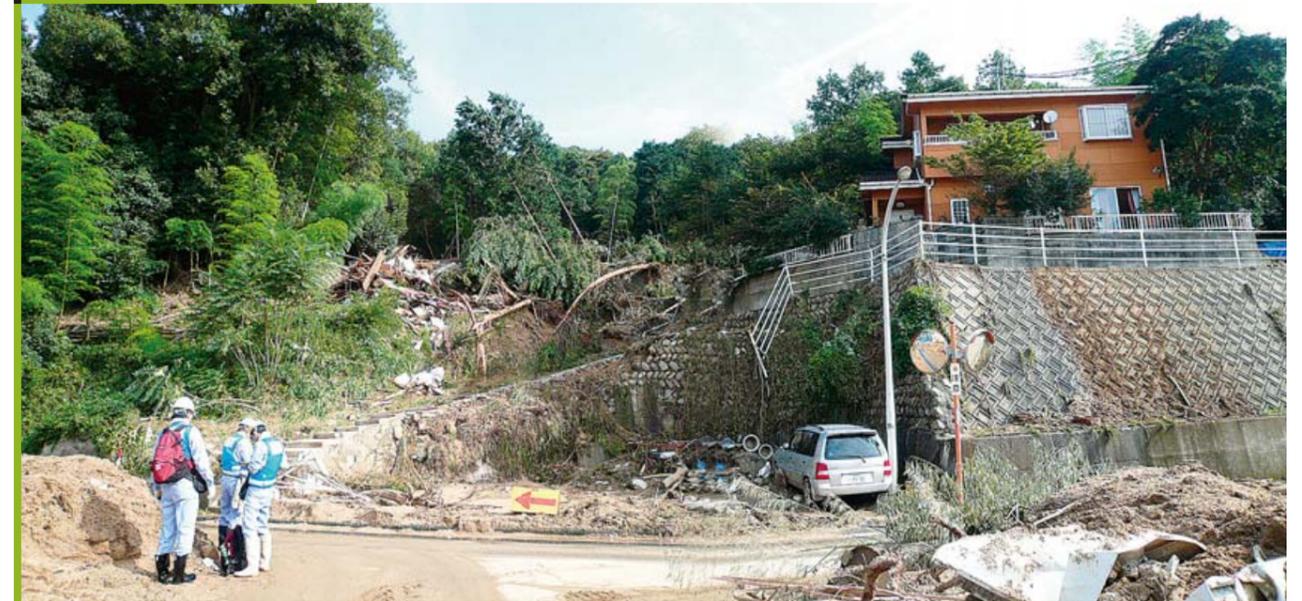
被災状況

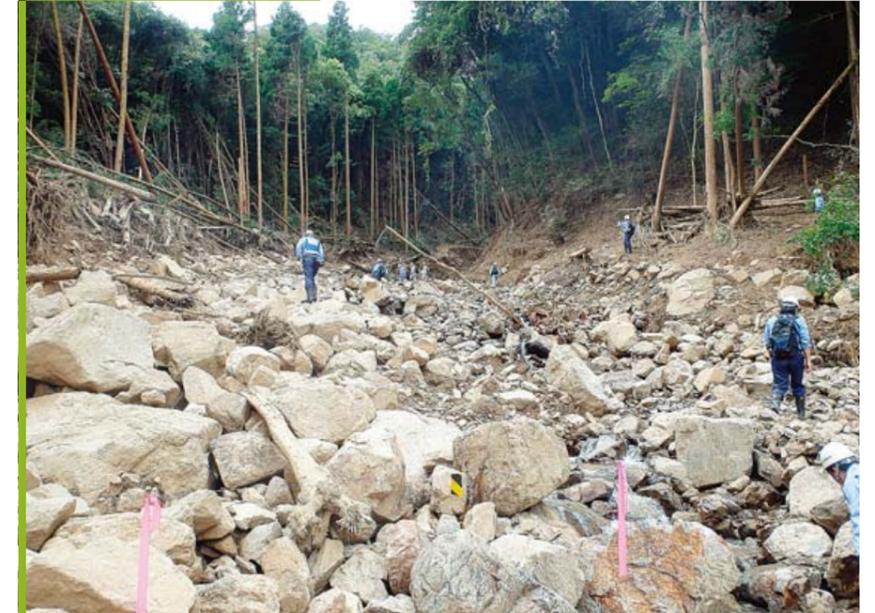
溪流の荒廃状況

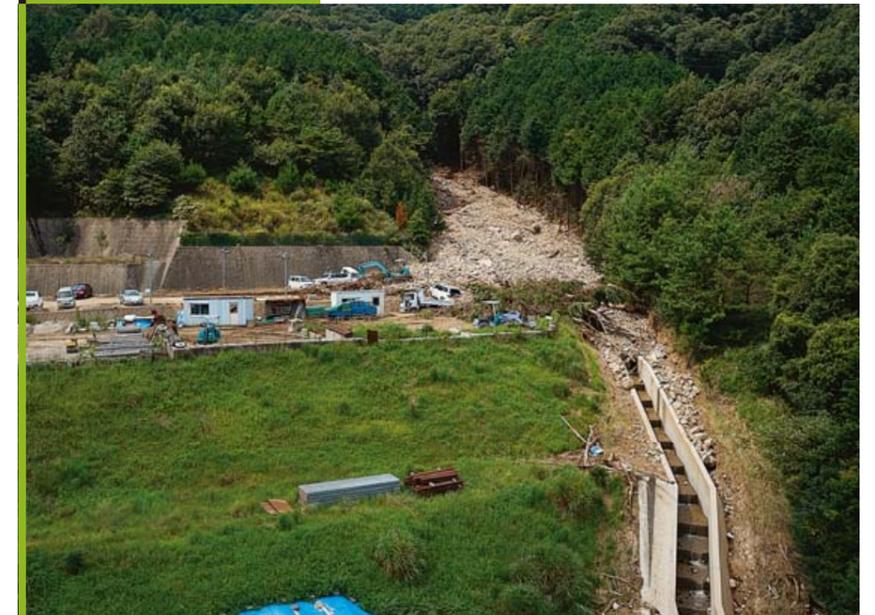
土砂の流出状況

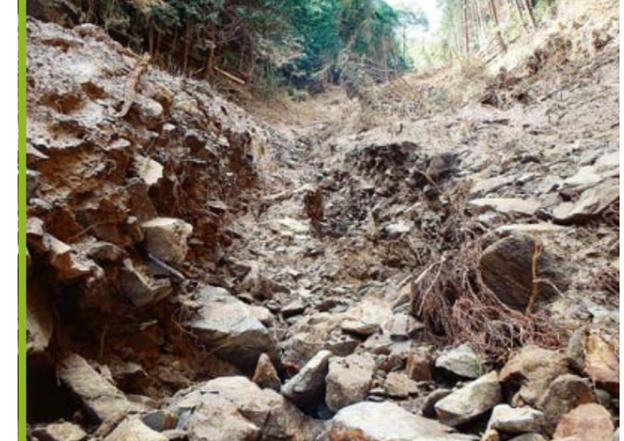
溪流の荒廃状況

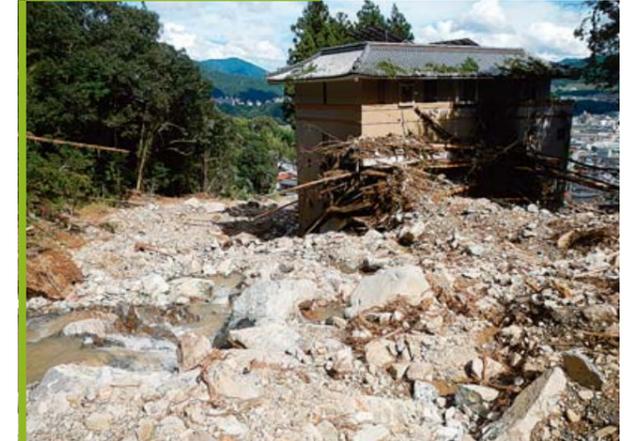
被災状況

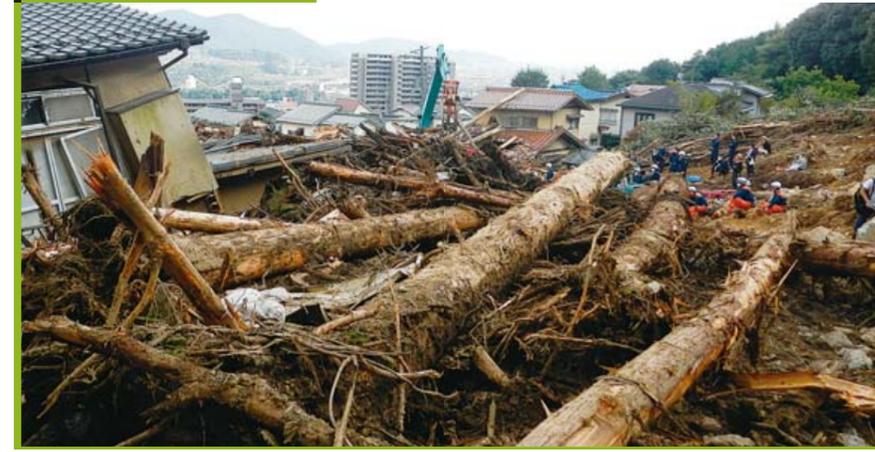
被災状況

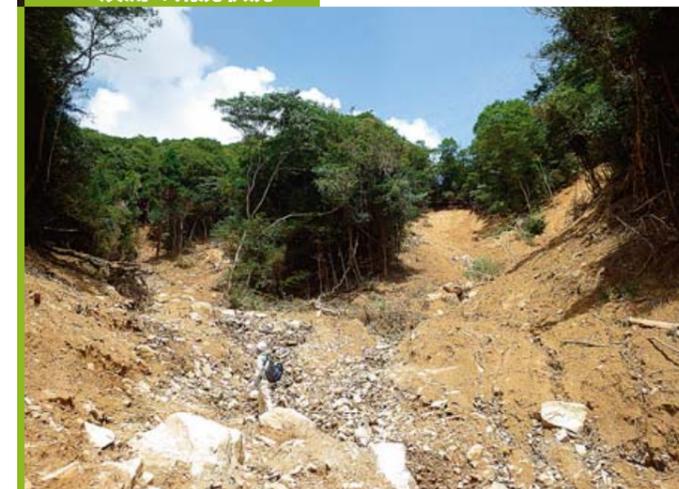
溪流の荒廃状況

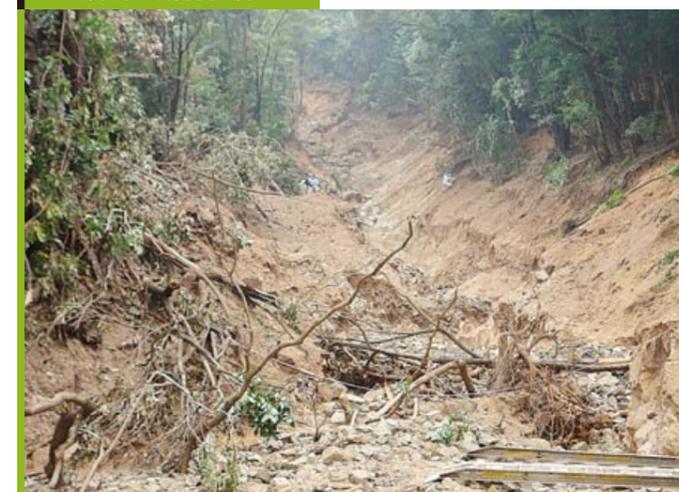
溪流の荒廃状況

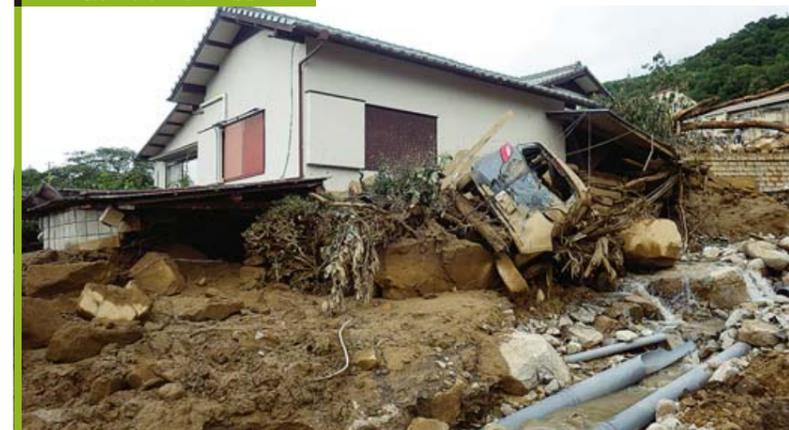
被災状況

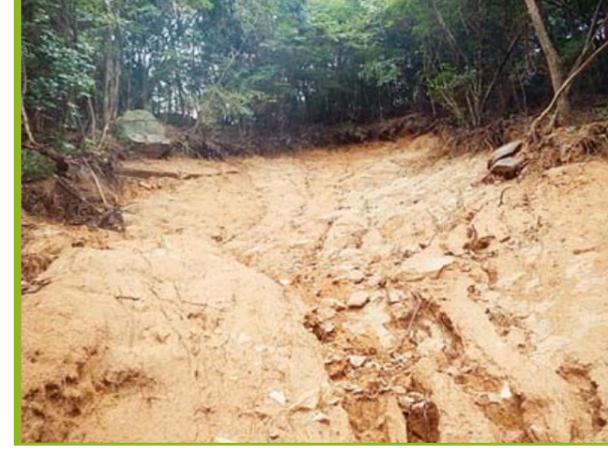
源頭部(土砂発生源)

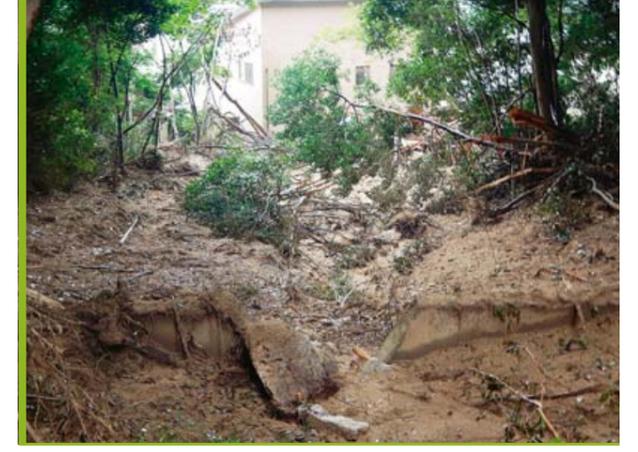
土砂の流出状況

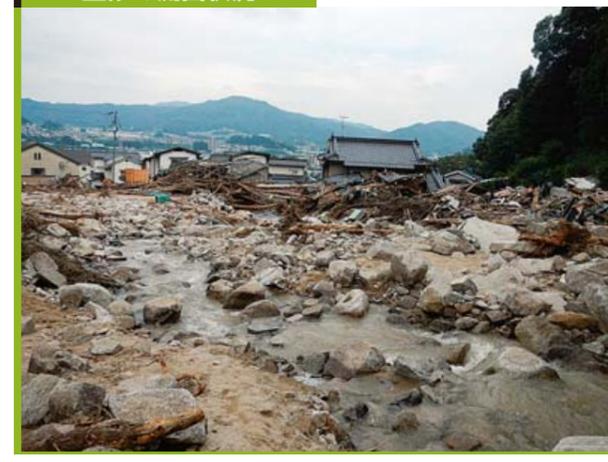
土砂の流出状況

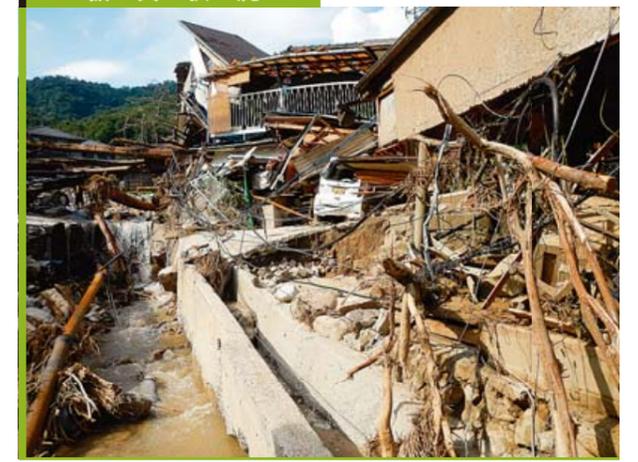
被災状況

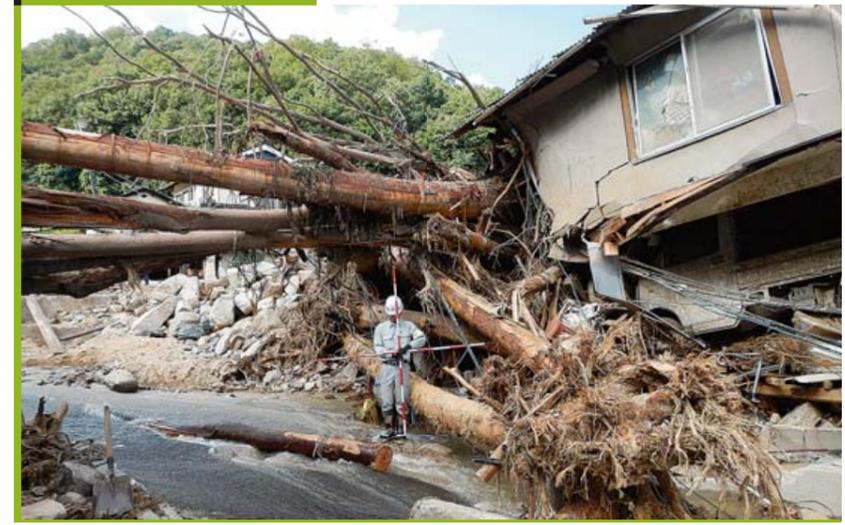
被災状況

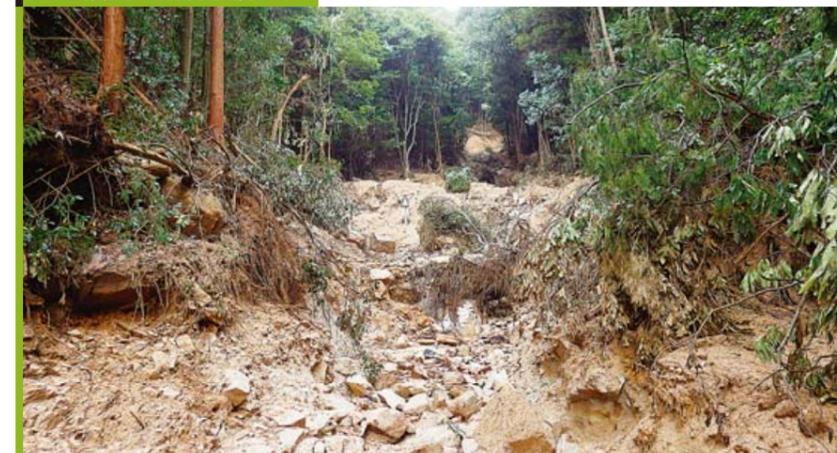
溪流の荒廃状況

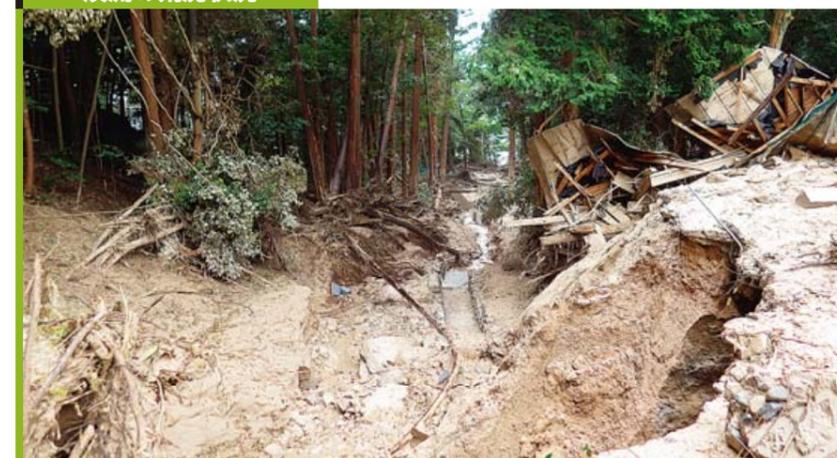
溪流の荒廃状況

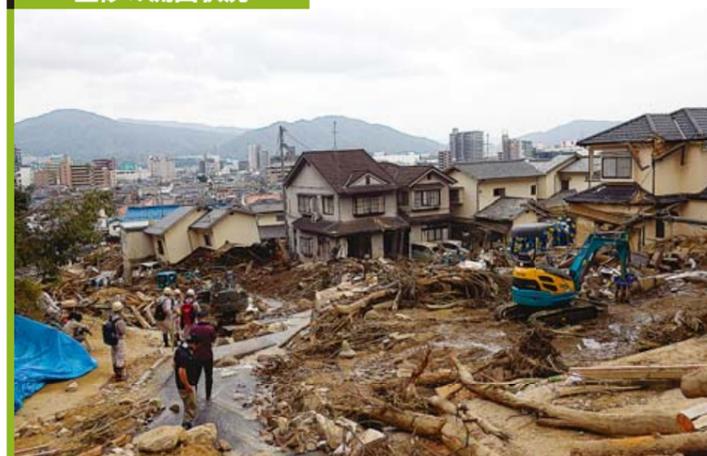
土砂の流出状況

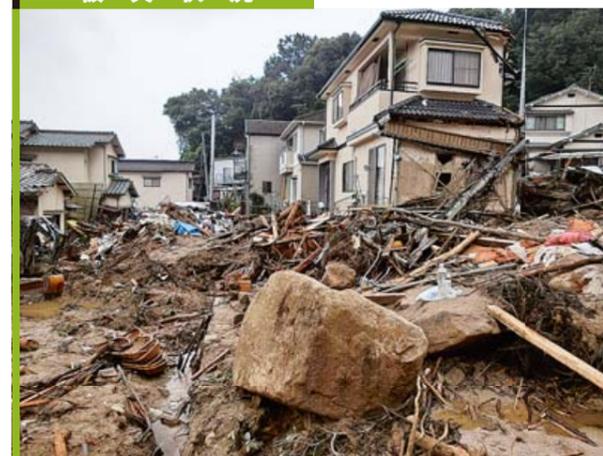
被災状況

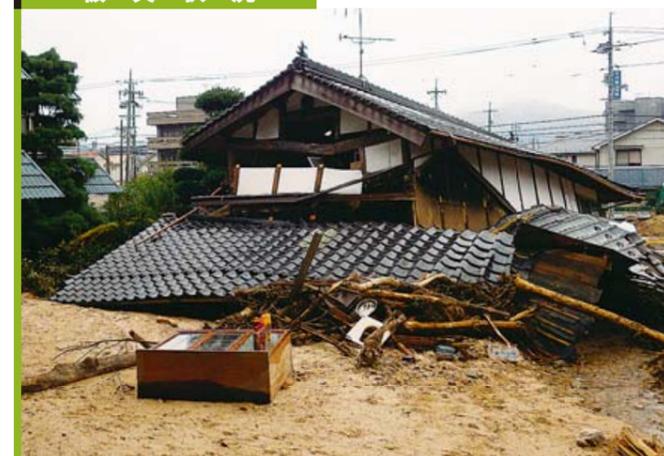
被災状況

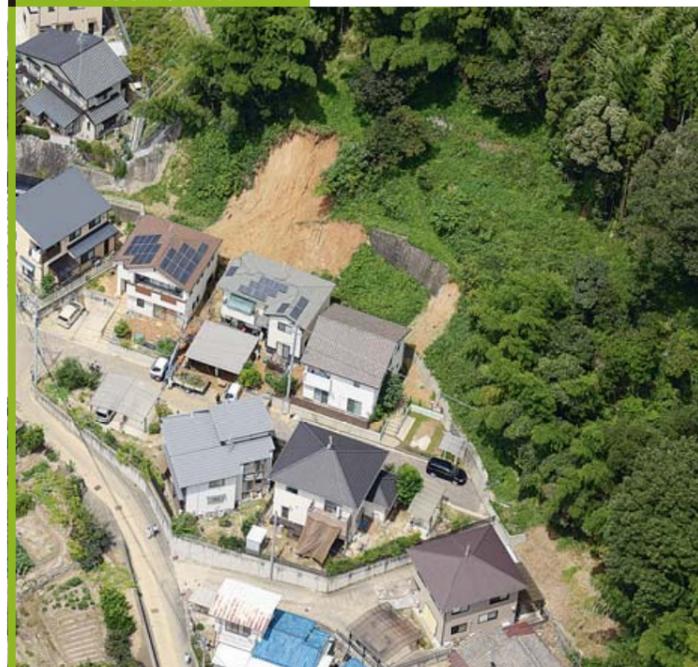
斜面崩壊状況

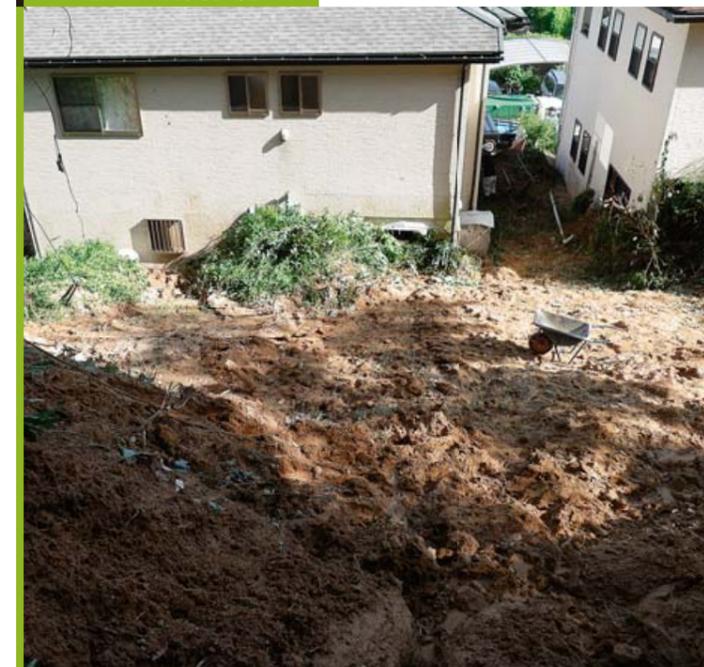
崩土の流出状況

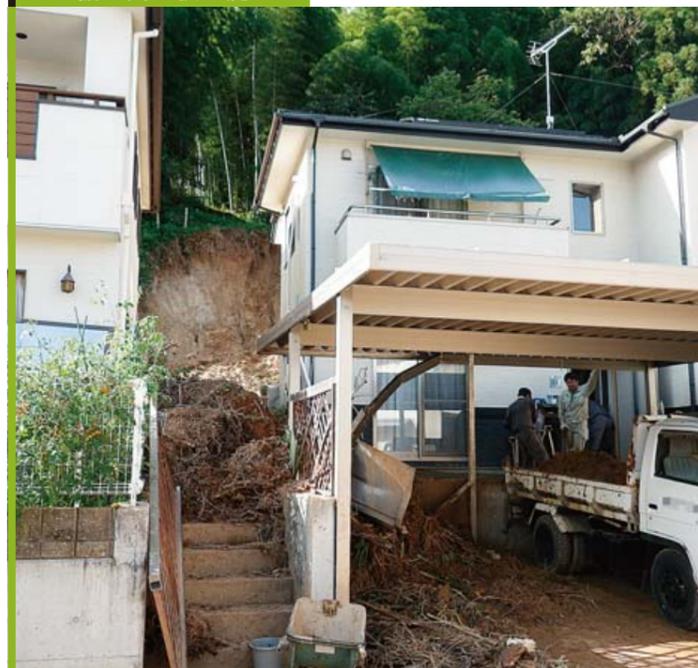
被災状況

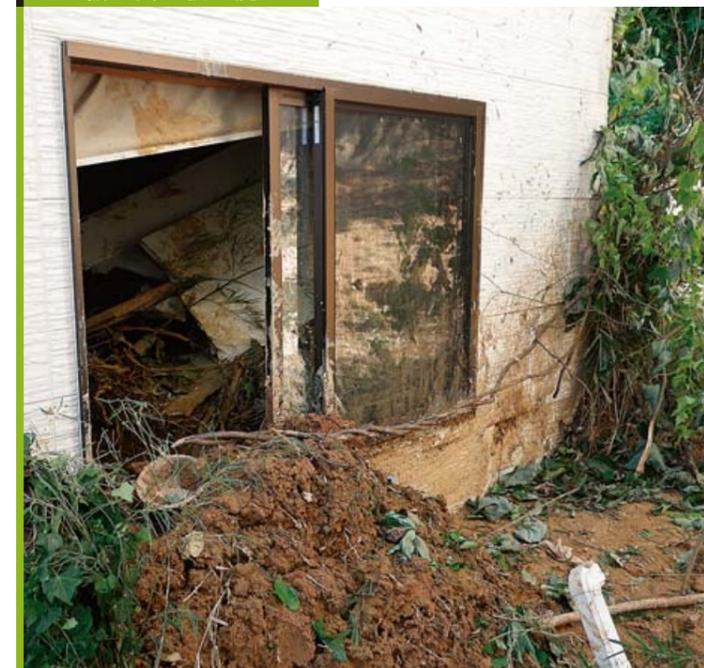
被災状況

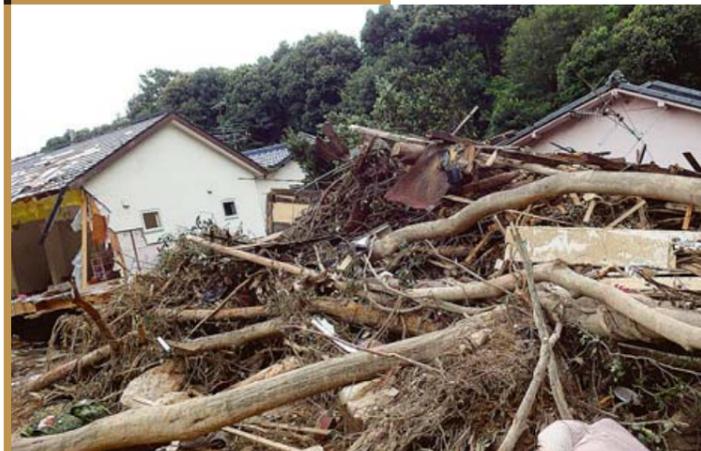
被災状況(安佐南区緑井7丁目)

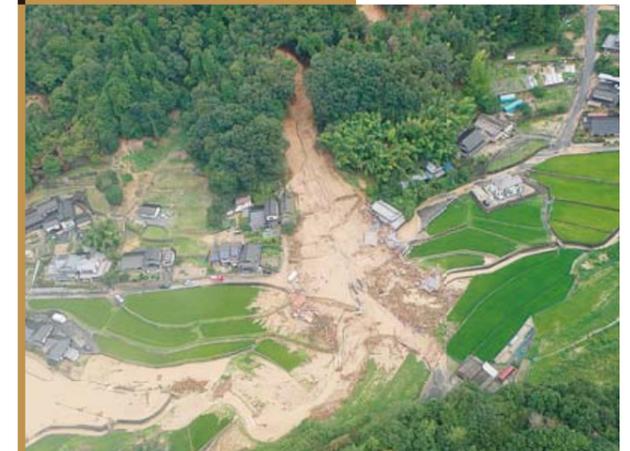
被災状況(安佐北区可部町)
