枕崎台風

**昭和20年9月17日 枕崎台風
(最大時間雨量57.1mm, 死者・行方不明者2,012人)**

もみじだにがわ 紅葉谷川の地質概要

もみじだにがわ 紅葉谷川の被害状況

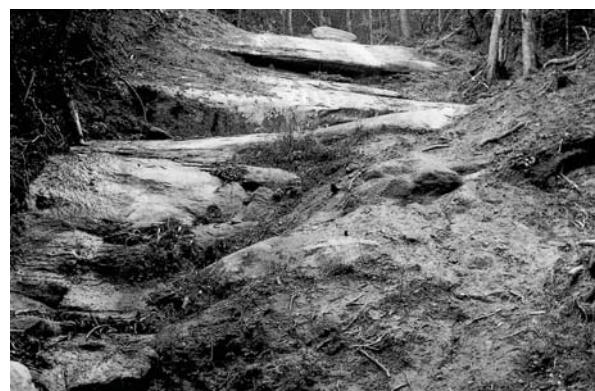
【写真①】花崗岩の露出

宮島は花崗岩類が全島に分布し、しかも紅葉谷川は全流域が粗粒花崗岩から成っている。

花崗岩は風化しやすく容易に真砂土(まさど)となりやすいが、風化の難易は主として粒度によって違い、粗いほど風化を受けやすい。真砂土は崩壊しやすく、その中に巨大な転石を含むことが多い。

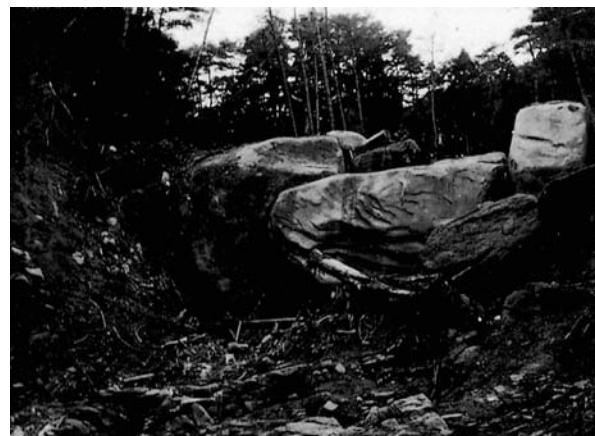
【写真②】紅葉谷川上流

この花崗岩の風化した真砂のうすい表土層に、“不伐の松樹森林”が繁茂している。真砂土は一度その被覆がはがれると小雨にも崩壊しやすく、その復旧は容易ではない。不伐とは切るべからずの意味である。しかも、この真砂土と母岩との間に雨水が侵入すると、滑り面を形成し崩壊を起こす。

真砂土のみの崩壊は小規模に起こり被害は少ないが、これに転石を含むと土石流となり、下流に及ぼす影響は非常に大きくなる。

(左右両岸はよく茂った松樹林であるが崩壊はおおきかった)

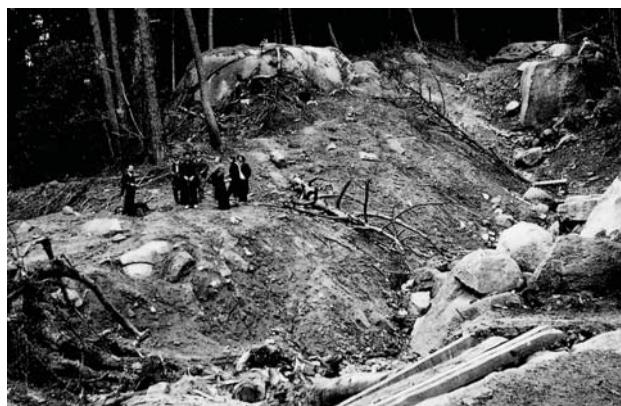
昭和20年9月17日、宮島の最大日雨量は170mm以上。紅葉谷川上流で生じた山崩れは、絶えまなく降り続く雨と、谷を浸食した土砂を巻き込んで土石流となった。当時の記録によると、「紅葉谷川は弥山の7合目から山津波を起こし、白糸川は弥山登山口辺から崩壊し、濁流と化した土砂は、神社西方裏手に押し寄せ、天神社、長橋、揚水橋及び平舞台並びに廻廊の一部を流失するとともに神社の床下は、18,000m³余りにも及ぶ土砂にて埋没した。」とある。

紅葉谷川上流に生じた崩壊

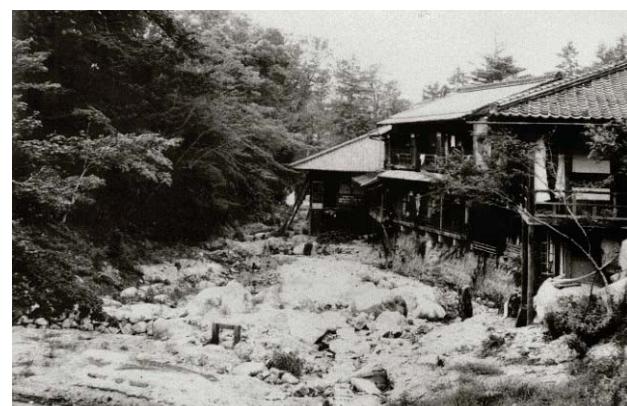
岩惣付近の被害状況

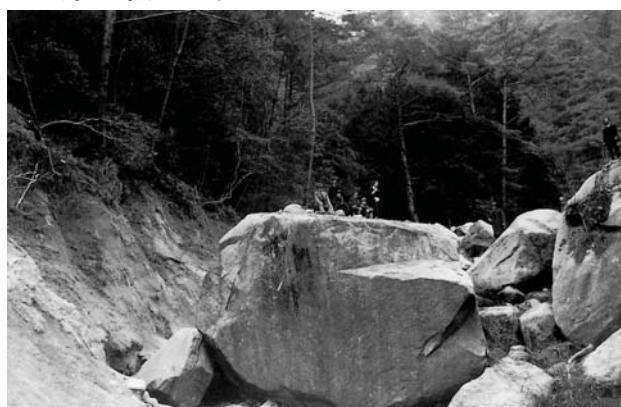
河床に転がる巨石

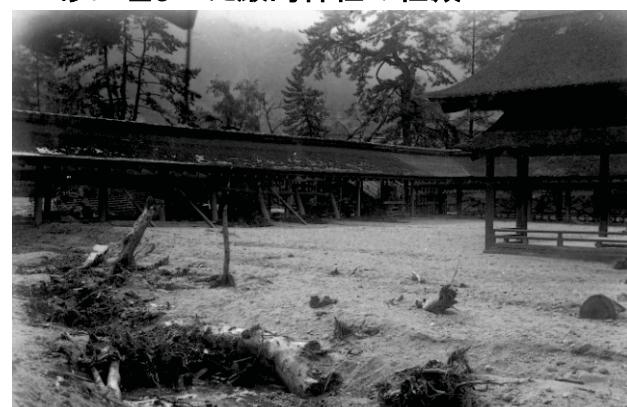
土砂に埋まった厳島神社の社殿

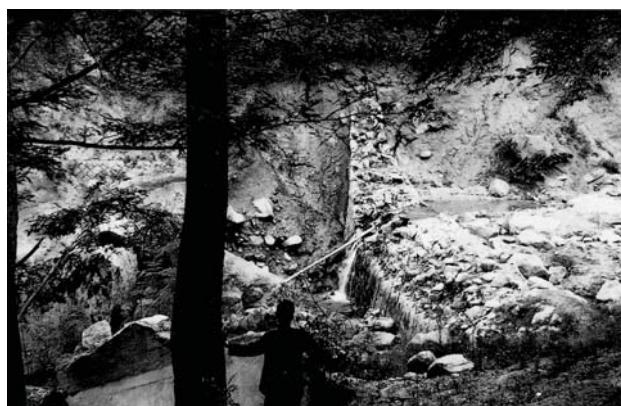
流下する土石流により破壊された堰堤

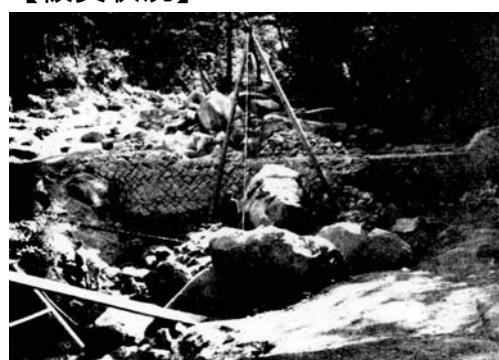
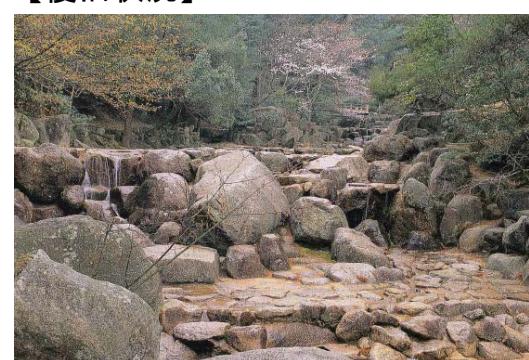
被災当時は切石積の床固工であったが、庭園風の床固工に造りかえられた。

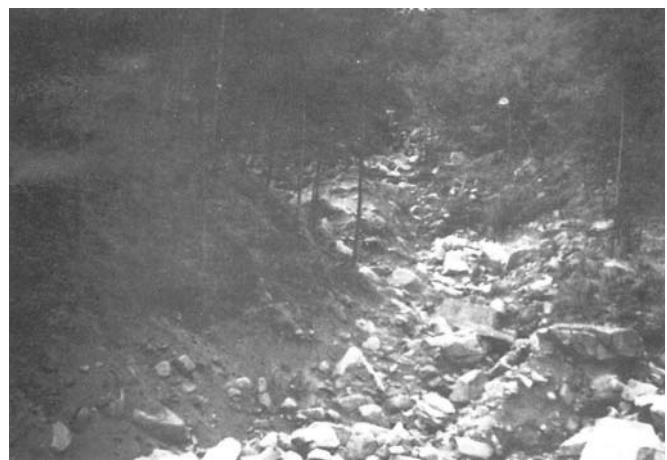
しかし、その周辺には風化花崗岩（通称真砂土（まさど））からなる裸地斜面が点在し、降雨時に活発な土砂の排出を示すようなガリ（水の流れによって地表面が削られてできた地形）が発達している。

上流の荒廃状況

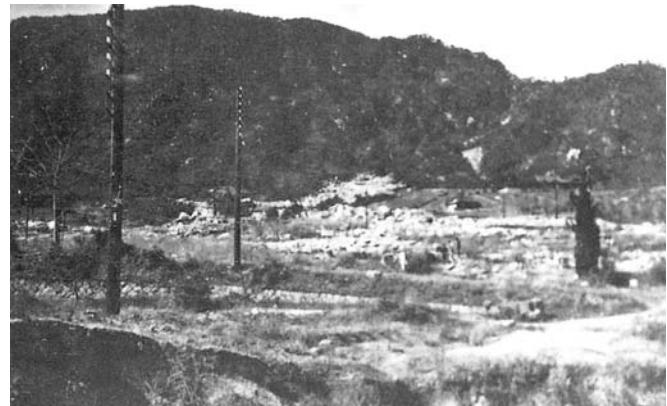
土砂流出の状況

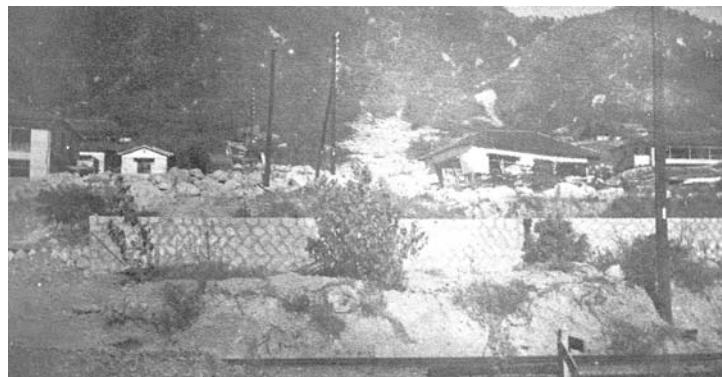
大野陸軍病院

大野村（現廿日市市大野）では、大規模土石流が発生し、丸石川が敷地の中央を貫流する下流部の大野陸軍病院を直撃し、180人近くの人が亡くなった。

土石流が襲った経過であるが、17日午後9時過ぎに土砂降りとなり、「10時20分ごろ汽車のばく進するような轟音を聞くとともに木の折れるごとき音が聞こえ、これに石の打ち合うような音が混じって聞こえたと思った瞬間、中央の二つの病棟と本館の西半分が破壊してふっとんでしまった。そしてその濁流は、30分程度で一過して去ってしまった。大食堂は押しつぶされ流されて山陽線路を越えて海中に突き落とされて砂に埋もれてしまった。（菊池武彦による報告書）」とある。

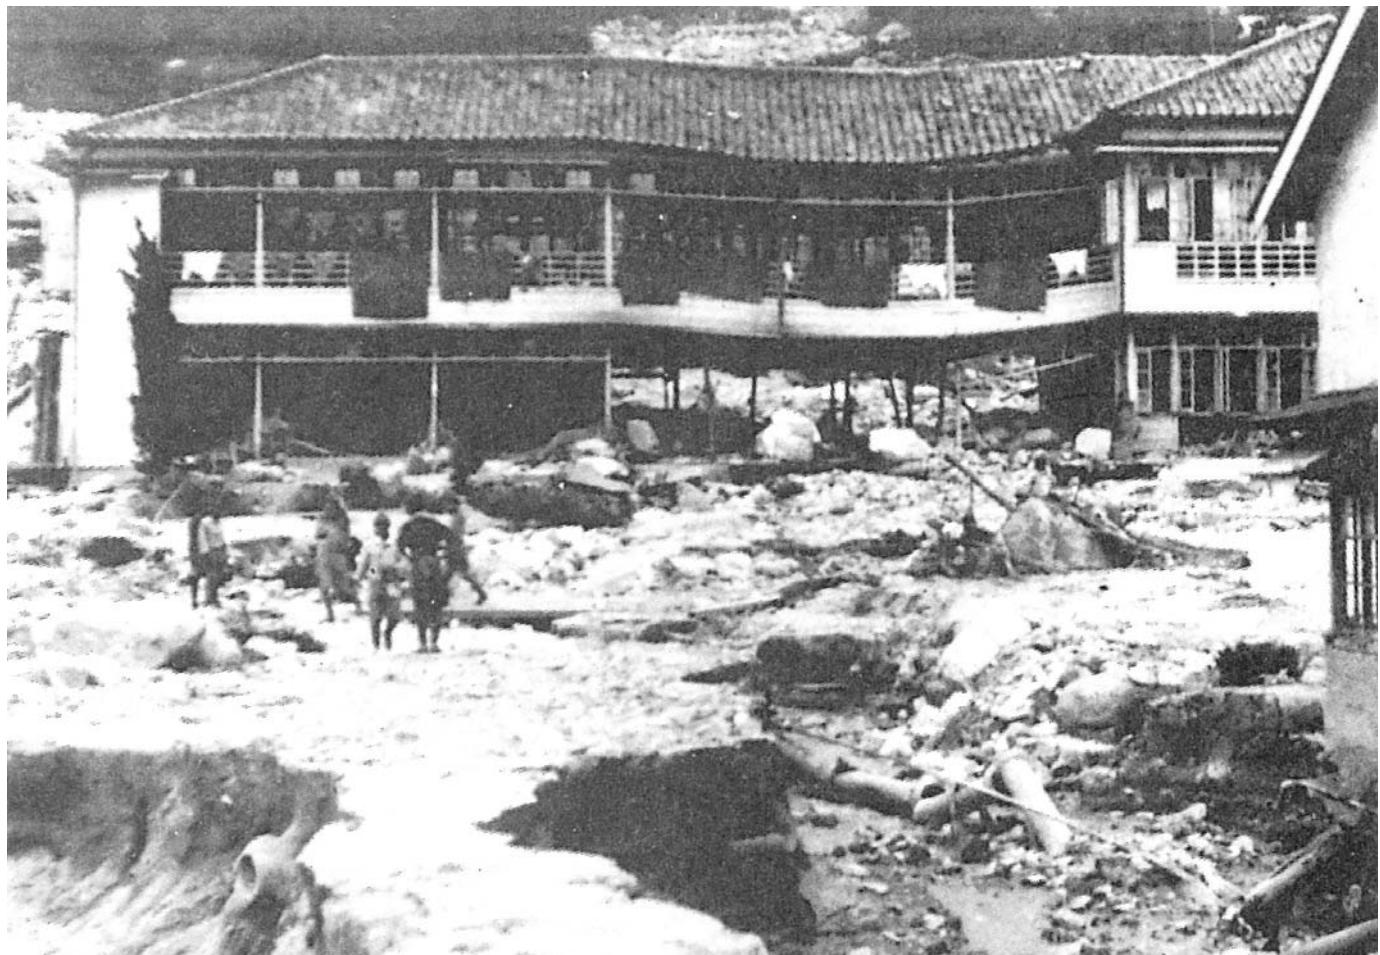
土石流の直撃を受けた大野陸軍病院東1号棟および門衛

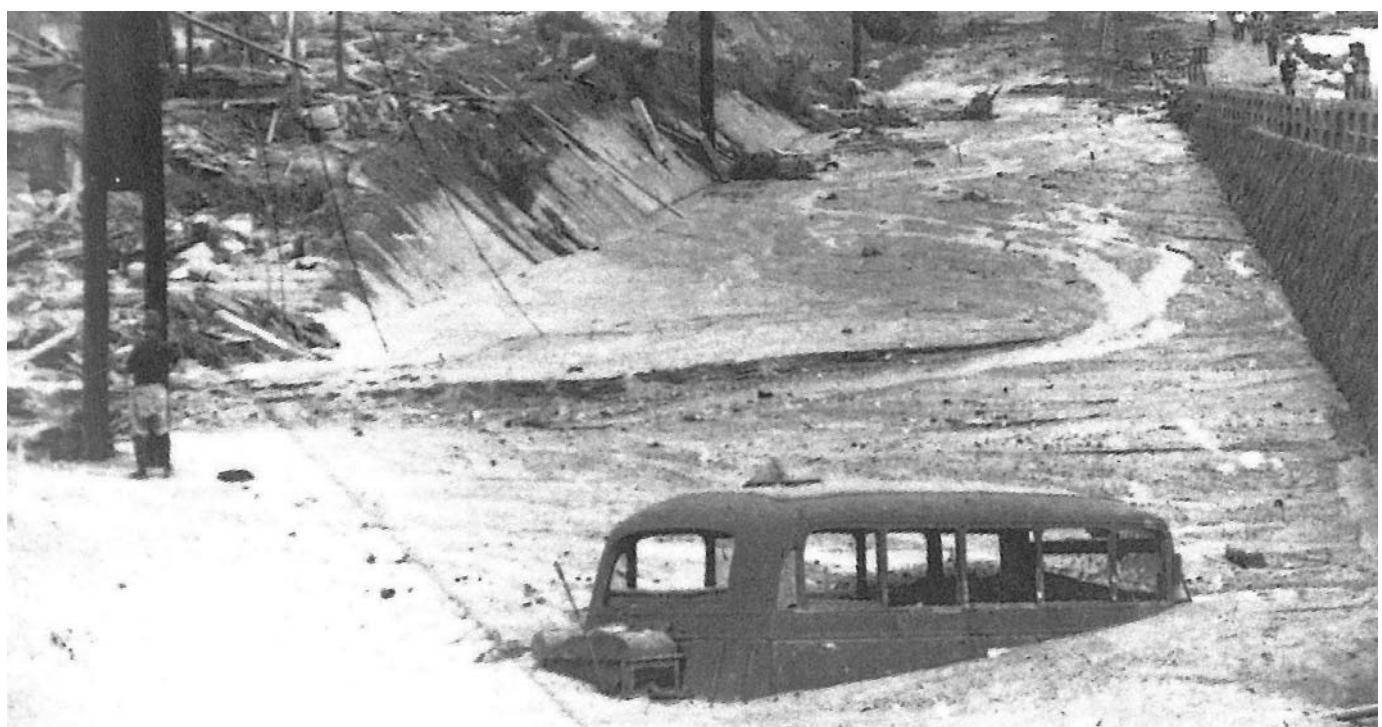
埋没した大野陸軍病院患者用自動車(国鉄山陽線跡)

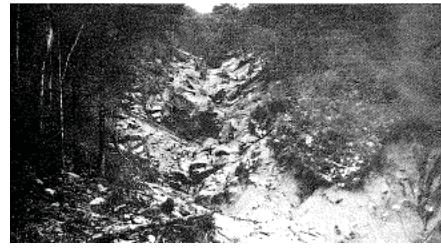
流域崩壊地の一部

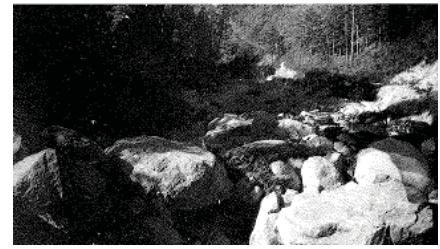
荒廃状況
