## 2.3 呉市天応

## 2.4 竹原市港町5丁目

## 3.3 観測局雨量

## 4.2 緊急現地調査

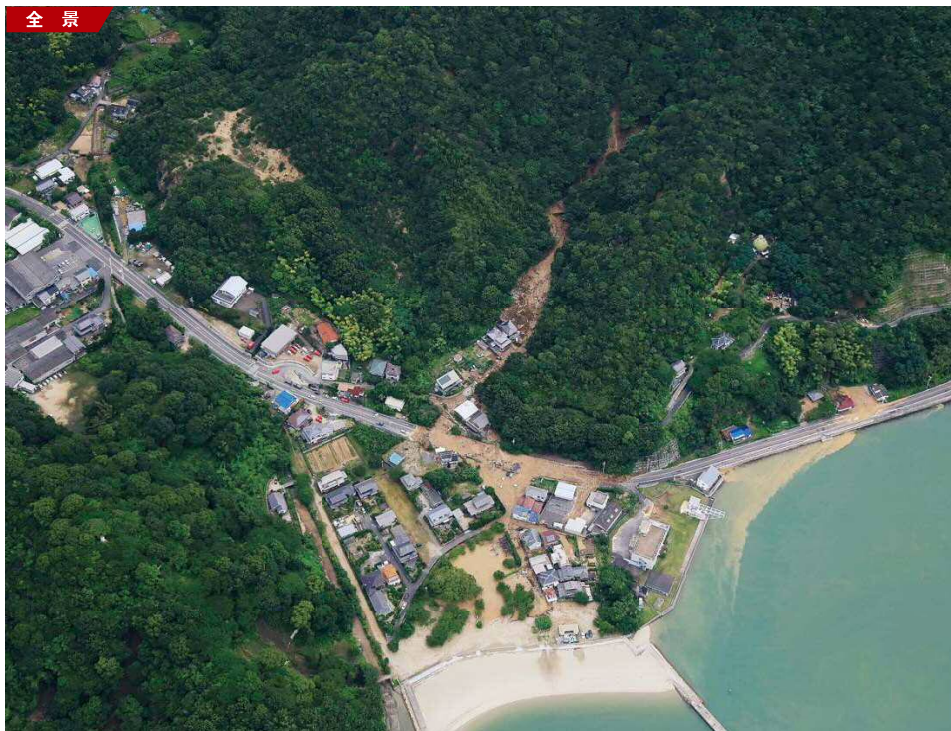
全 景

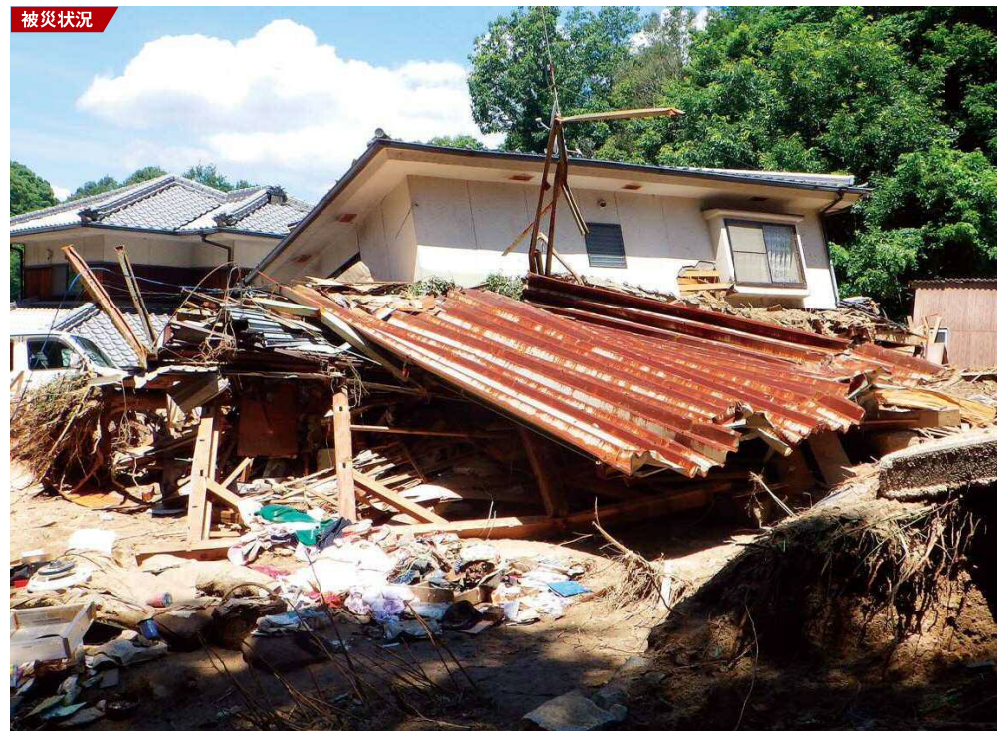
被災状況

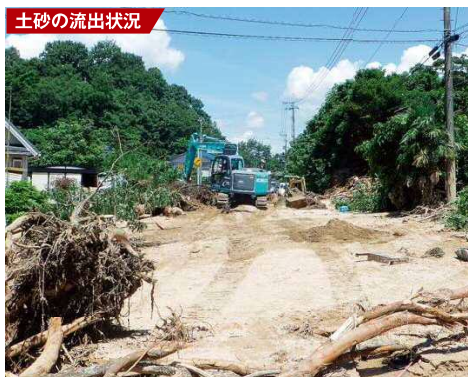
土砂の流出状況

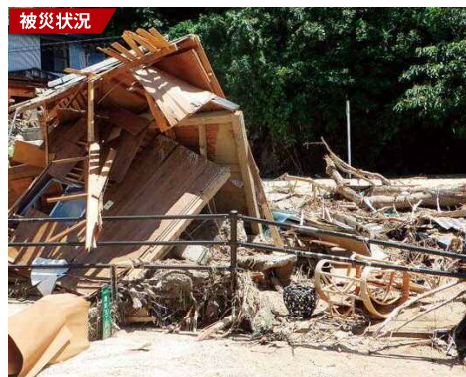
被災状況

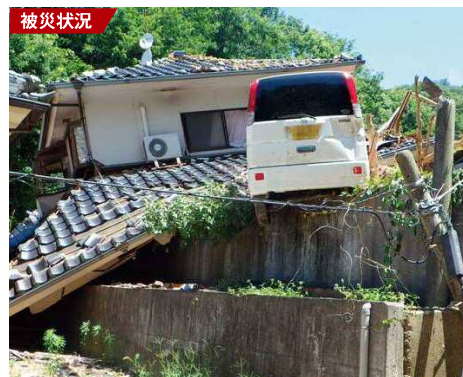
被災状況

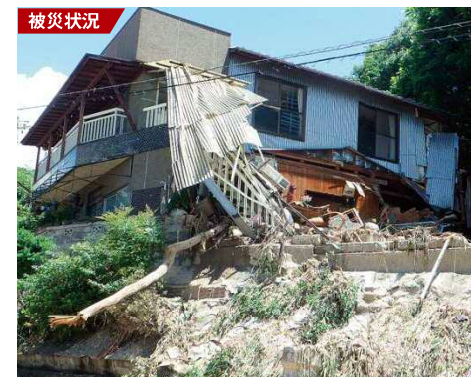
被災状況

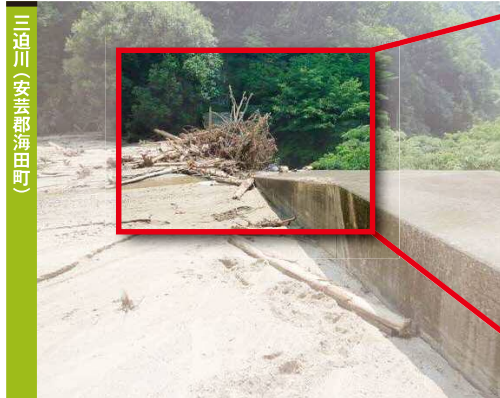
三迫川(安芸郡海田町)

局地的豪雨によって発生した土石流を砂防堰堤が捕捉し、下流への被害を軽減した。

下流の状況

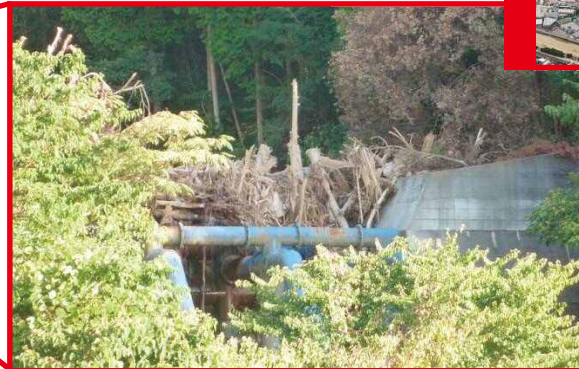
下流からみた流木の捕捉状況
