広島県

平成11年豪雨災害  
**6.29土砂災害復旧誌**  
ダイジェスト版

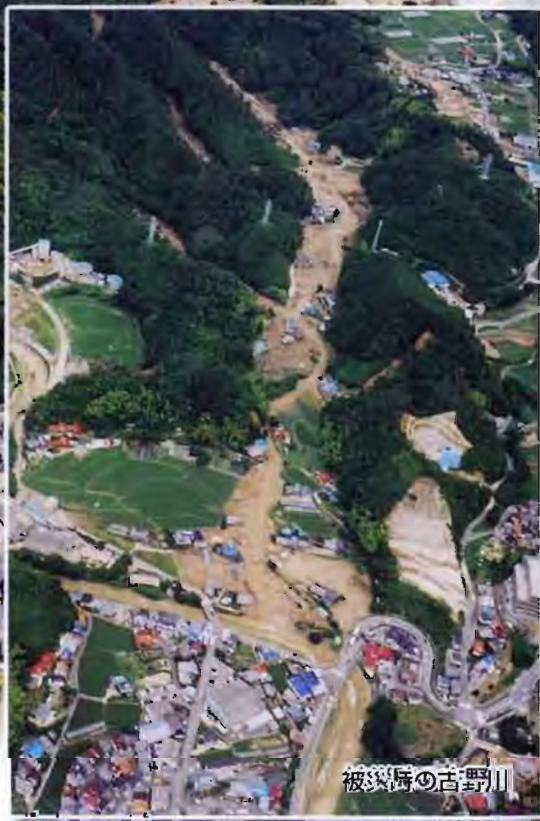
被災時の古野川

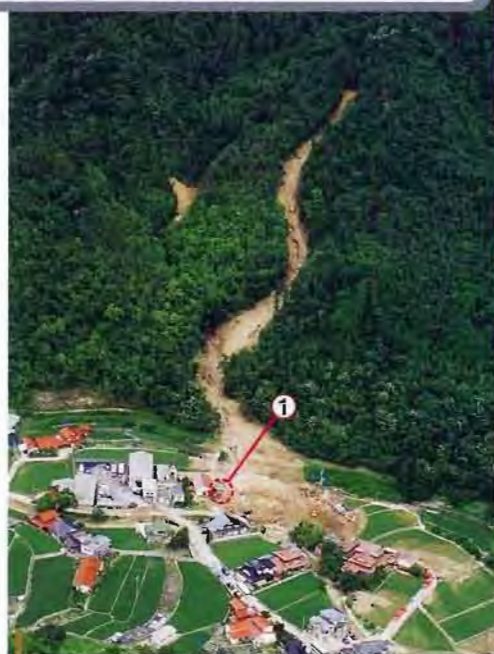
被災状況

土石流の直撃により、谷出口下流の民家4戸 (全壊3戸、半壊1戸) が被害を受けた。

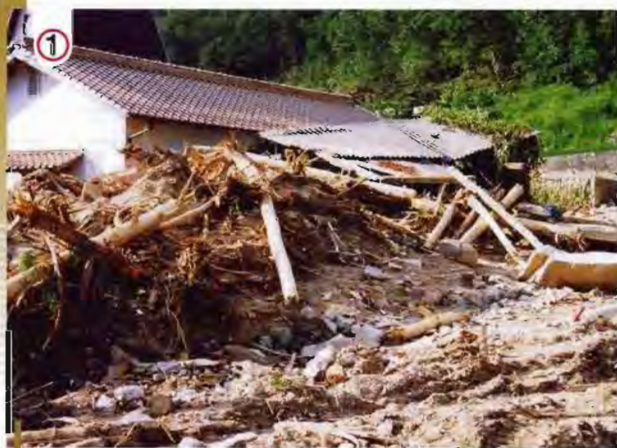
被災状況

土石流の直撃により、谷出口直下流の民家が全壊した。

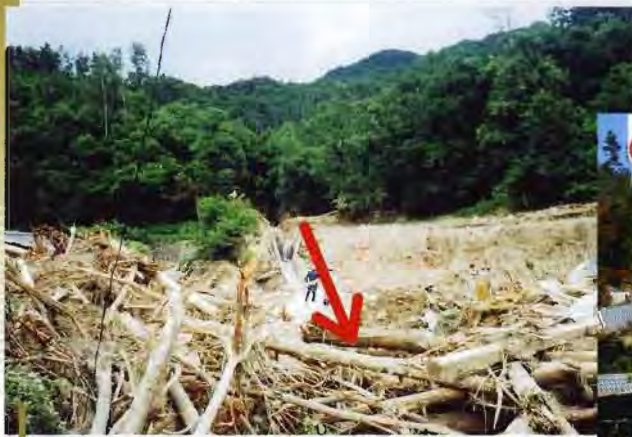
土砂とともに大量の流木が発生し、被害が拡大した。

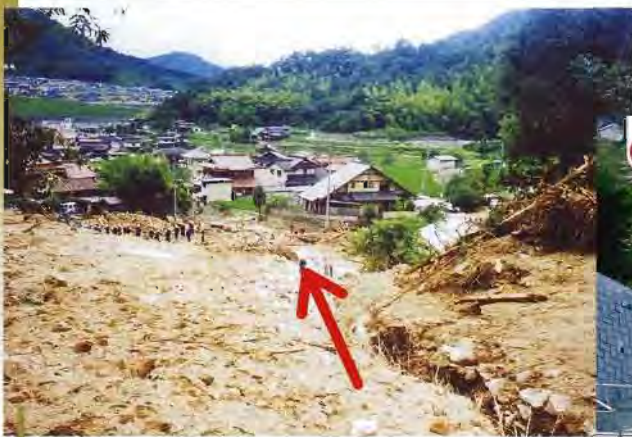
土石流により、民家が全壊した。

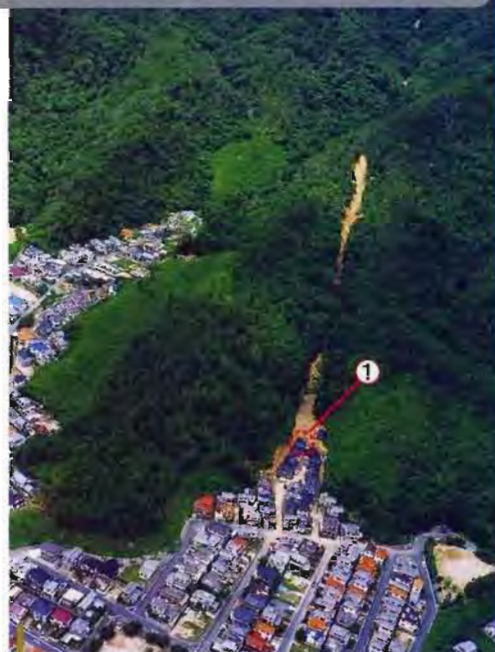
谷出口にまで宅地開発が進んでおり、土石流の直撃によって民家3戸(全壊2戸、半壊1戸)が被害を受けた。

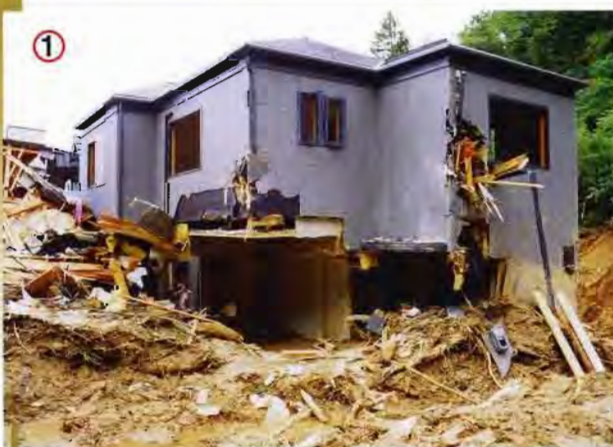
土石流の直撃により、谷出口の民家が全壊した。

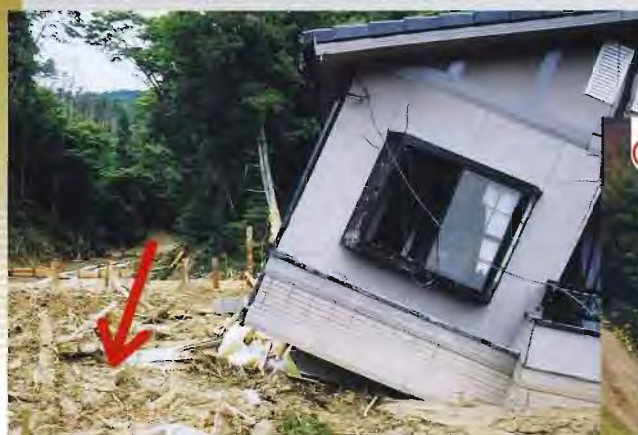
土石流の直撃をうけ、2階建ての家屋が倒壊した。

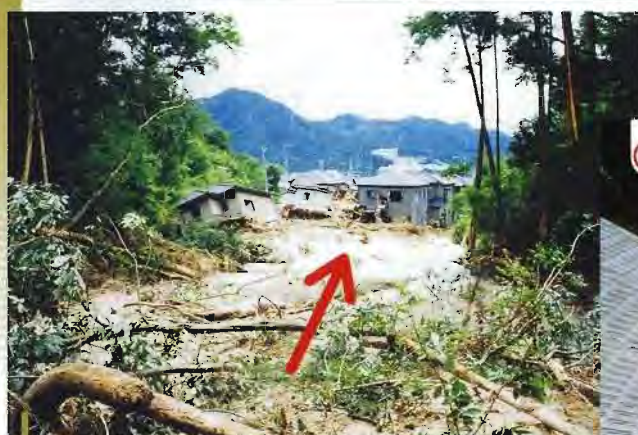
谷出口部の民家が土石流により直撃を受けた。

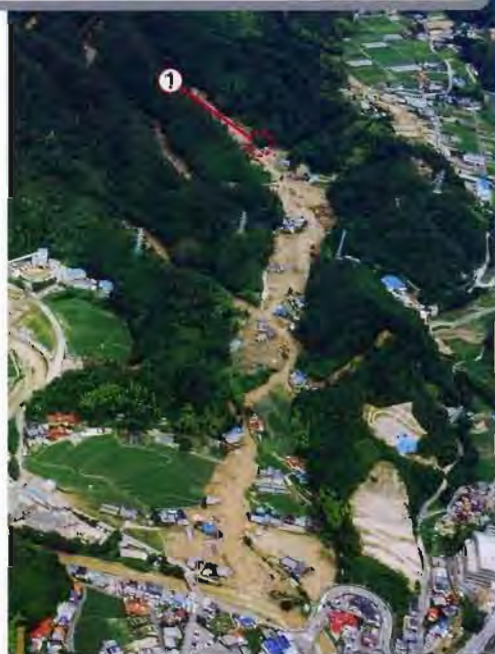
土石流の直撃により、谷出口下流の民家21戸（全壊12戸、半壊9戸）が被害を受けた。細粒土砂が多く、広範囲にわたって土砂が氾濫した。

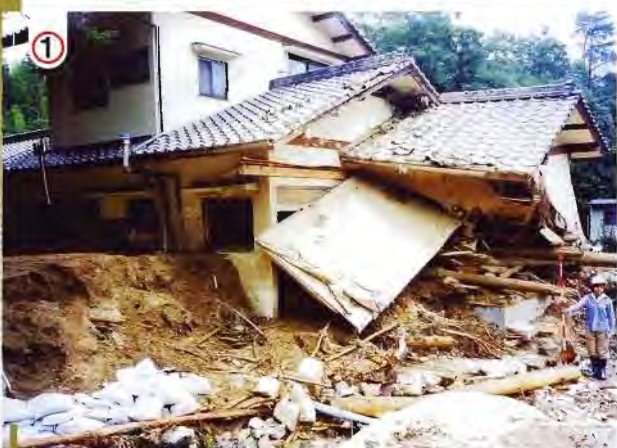
土石流と流木により、民家が被害を受けた。

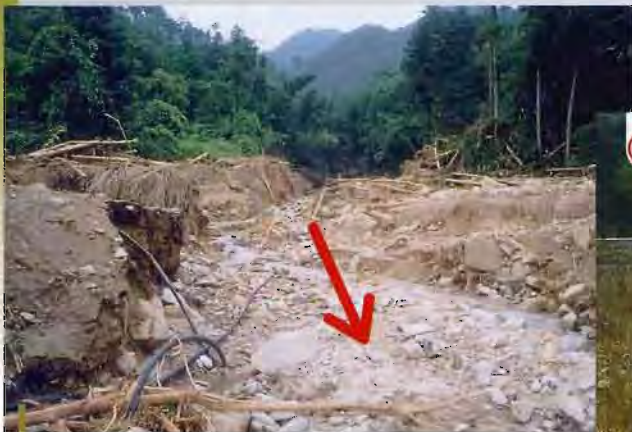
土石流により、溪流には多くの土砂や流木が堆積している。

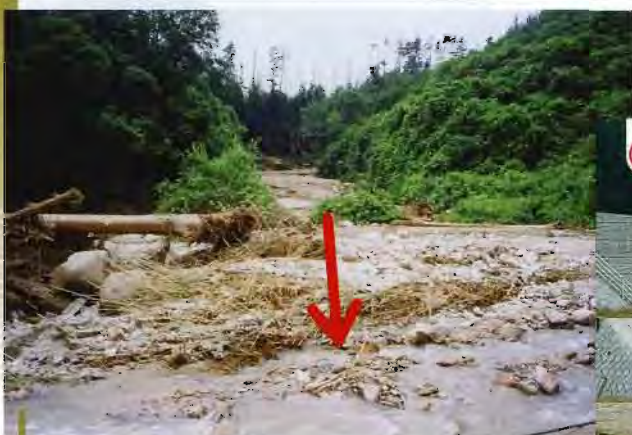
流下した土砂は巨礫よりも細粒土砂が多く含まれている。

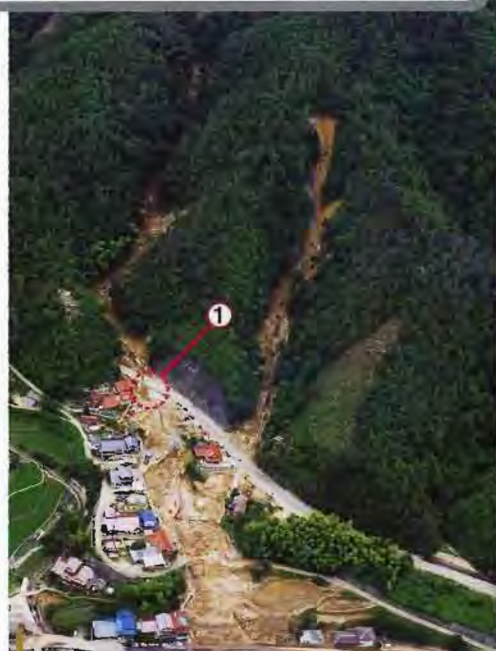
土石流の直撃により、谷出口下流の民家11戸(全壊5戸、半壊6戸)が被害を受けた。

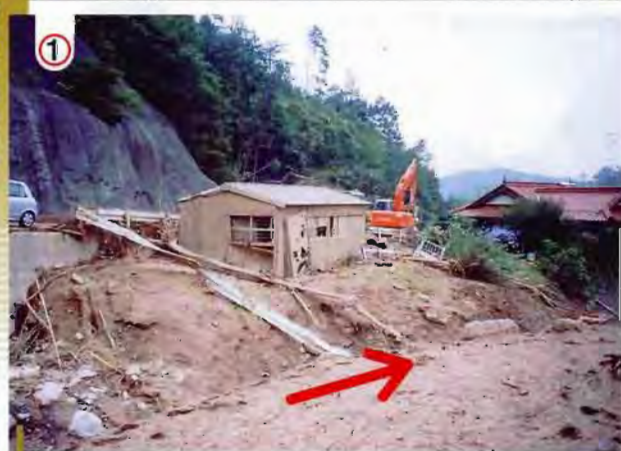
土石流により、下流の民家が流された。

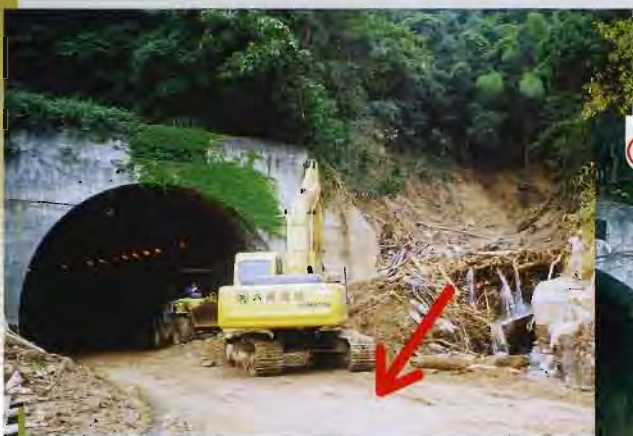
土石流が道路を横切り下流の民家を直撃した。

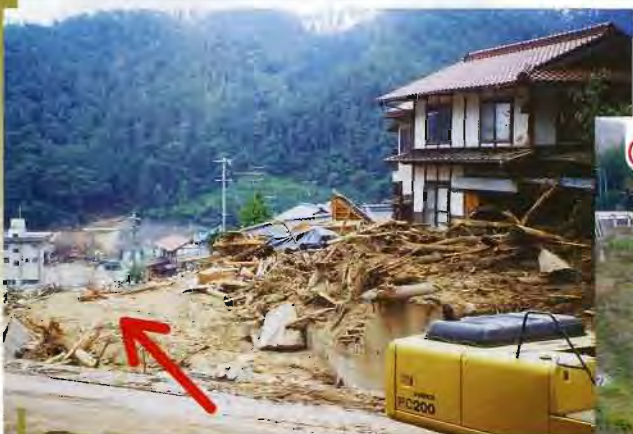
民家周辺には、土砂や流木が堆積している。

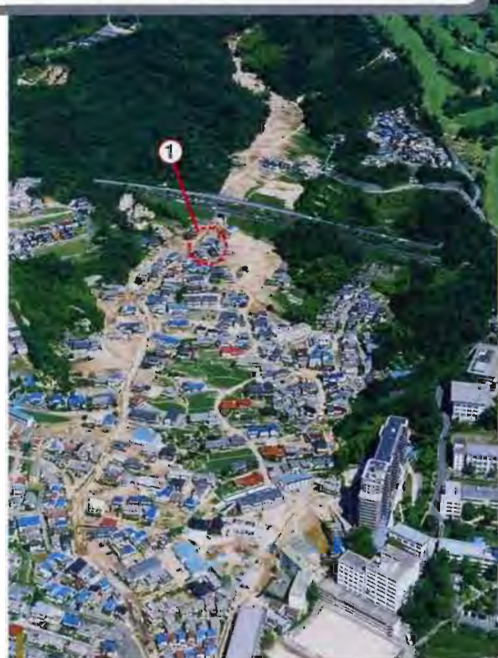
土砂流の直撃により、谷出口下流の民家22戸が被害を受けた。細粒土砂が多く、広範囲にわたって土砂が氾濫した。

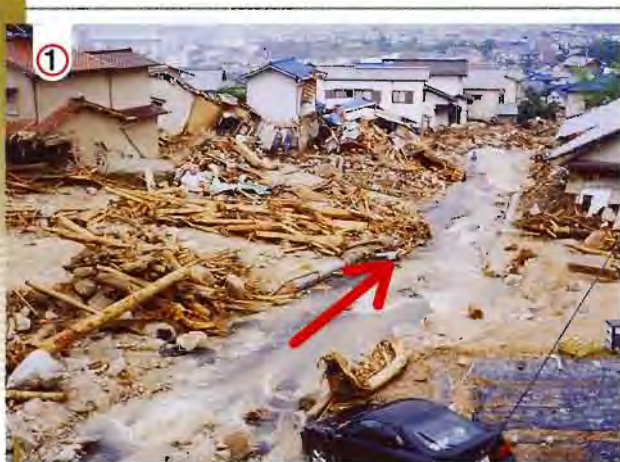
2号バイパス下流の被災状況。土砂流と流木が密集した民家を直撃した。

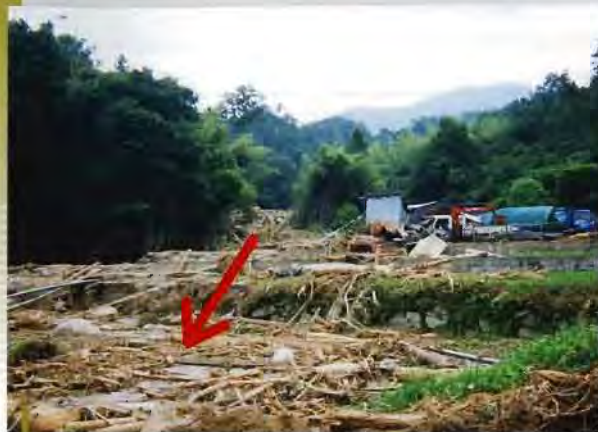
谷出口部には大量の土砂と流木が堆積している。

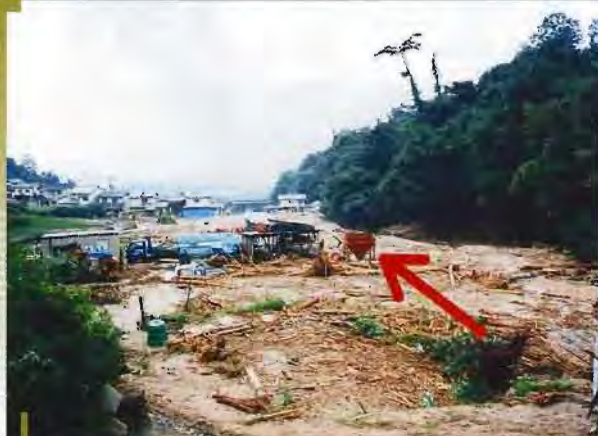
流下した土砂は巨礫よりも細粒土砂が多く含まれている。

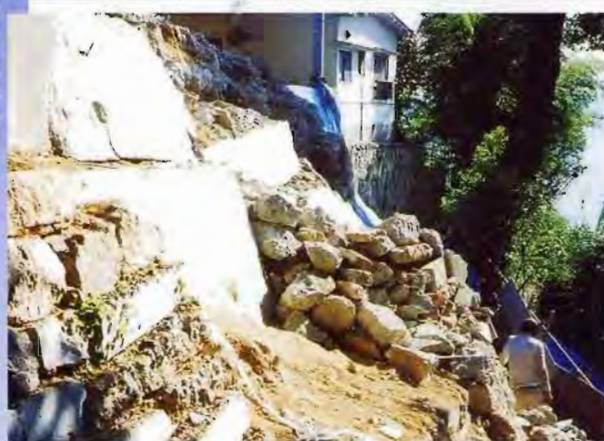
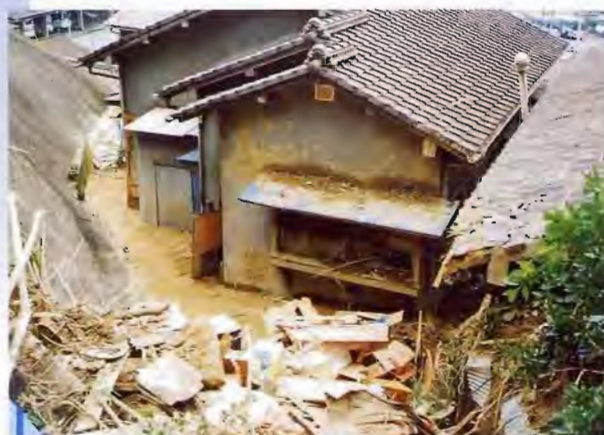
崩壊土砂により斜面直下の民家が被害を受けた。

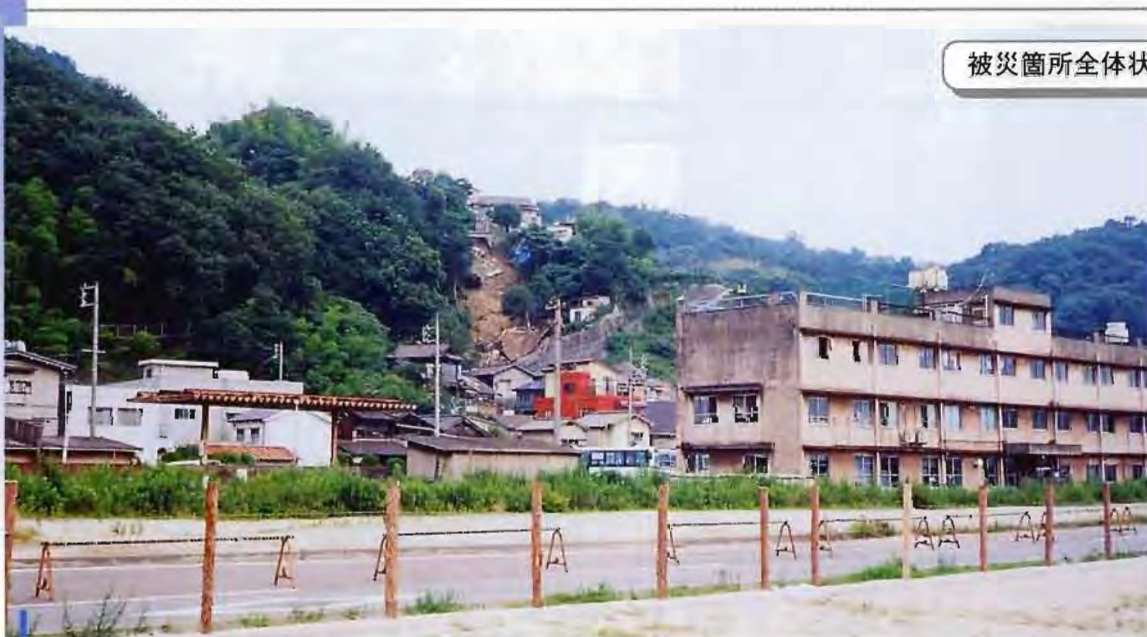
被災箇所全体状況

斜面崩壊(高さ24m, 幅42m)により, 斜面下の民家6戸(全壊1戸, 半壊3戸, 一部損壊2戸)が被害を受けた。

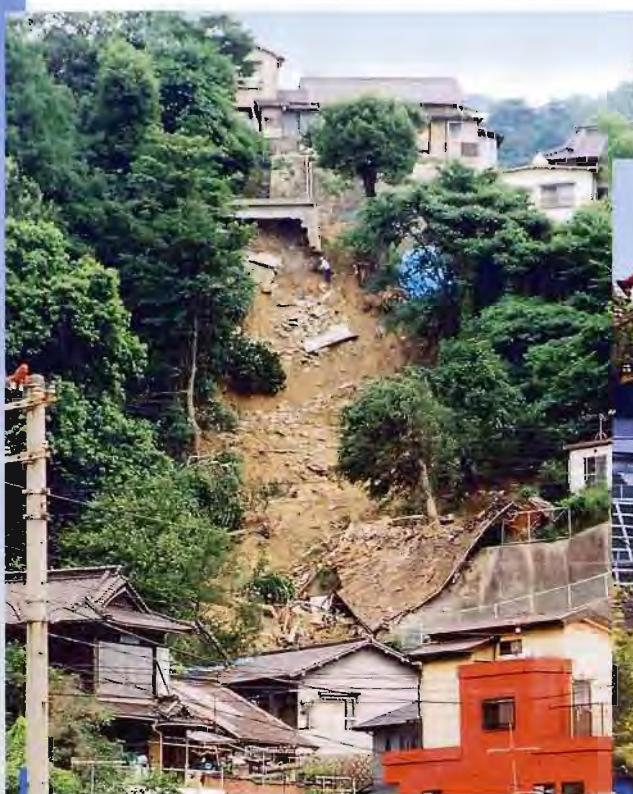
崩壊土砂により、斜面直下の民家が全壊した。
