栗原地区緊急地すべり対策事業

(広島県尾道市栗原町大字竹屋)

平成 2 年 11 月

広島県土木建築部砂防課

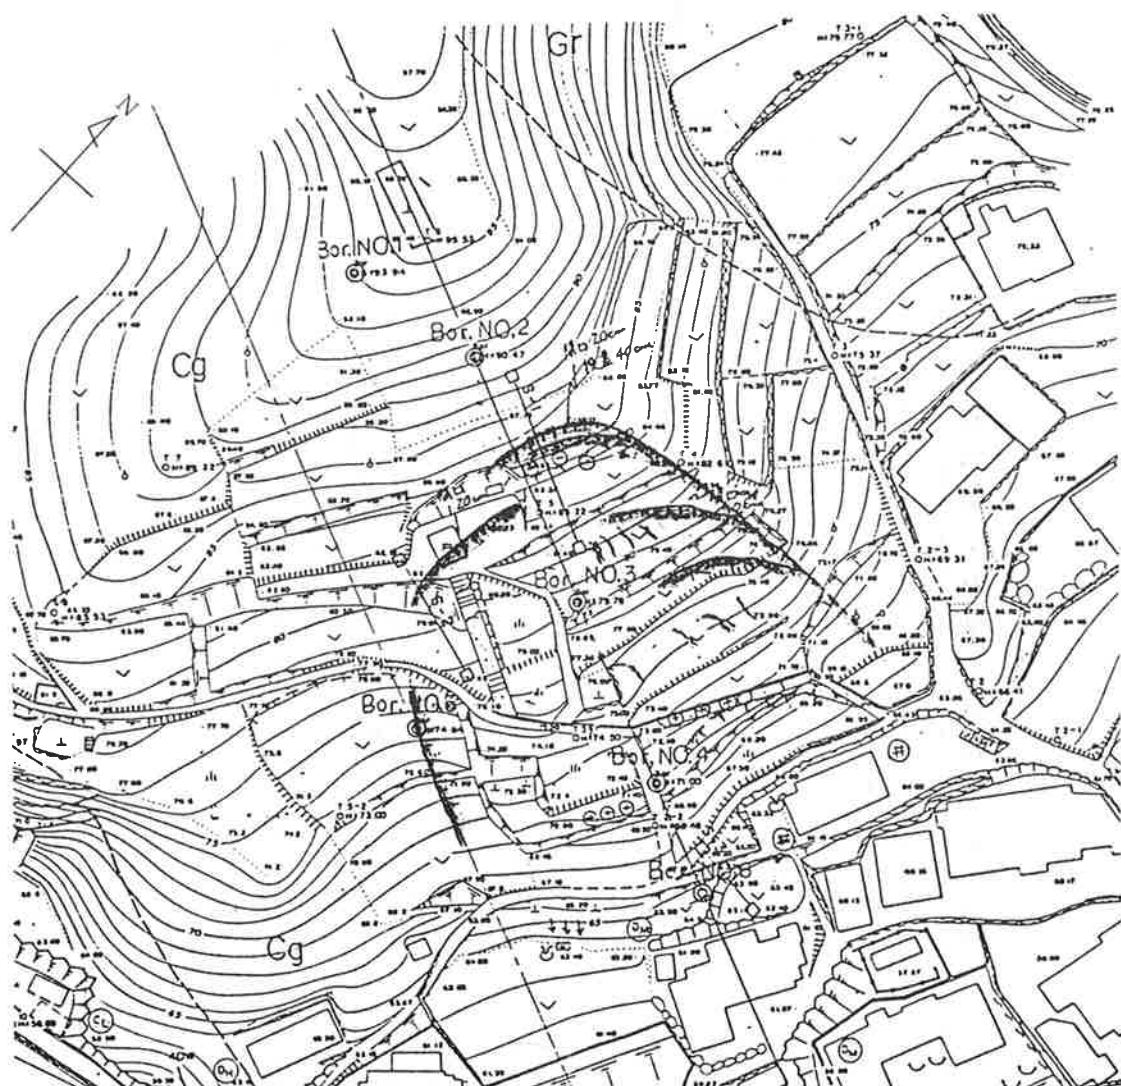
図2-2 地すべり発現状況

翌3日の現地調査では、地すべり頭部で水平移動量約1.7m、段差0.7mが認められ、斜面の下方では押し出しによる構造物の破壊が認められた。

地すべりの規模は、巾約40m、長さ約70m推定深度約7mと比較的小規模な地すべりではあるが、この土塊がすべり出すことにより、斜面下方の人家が続々と飲み込まれる恐れがあり、緊急を要する災害であった。

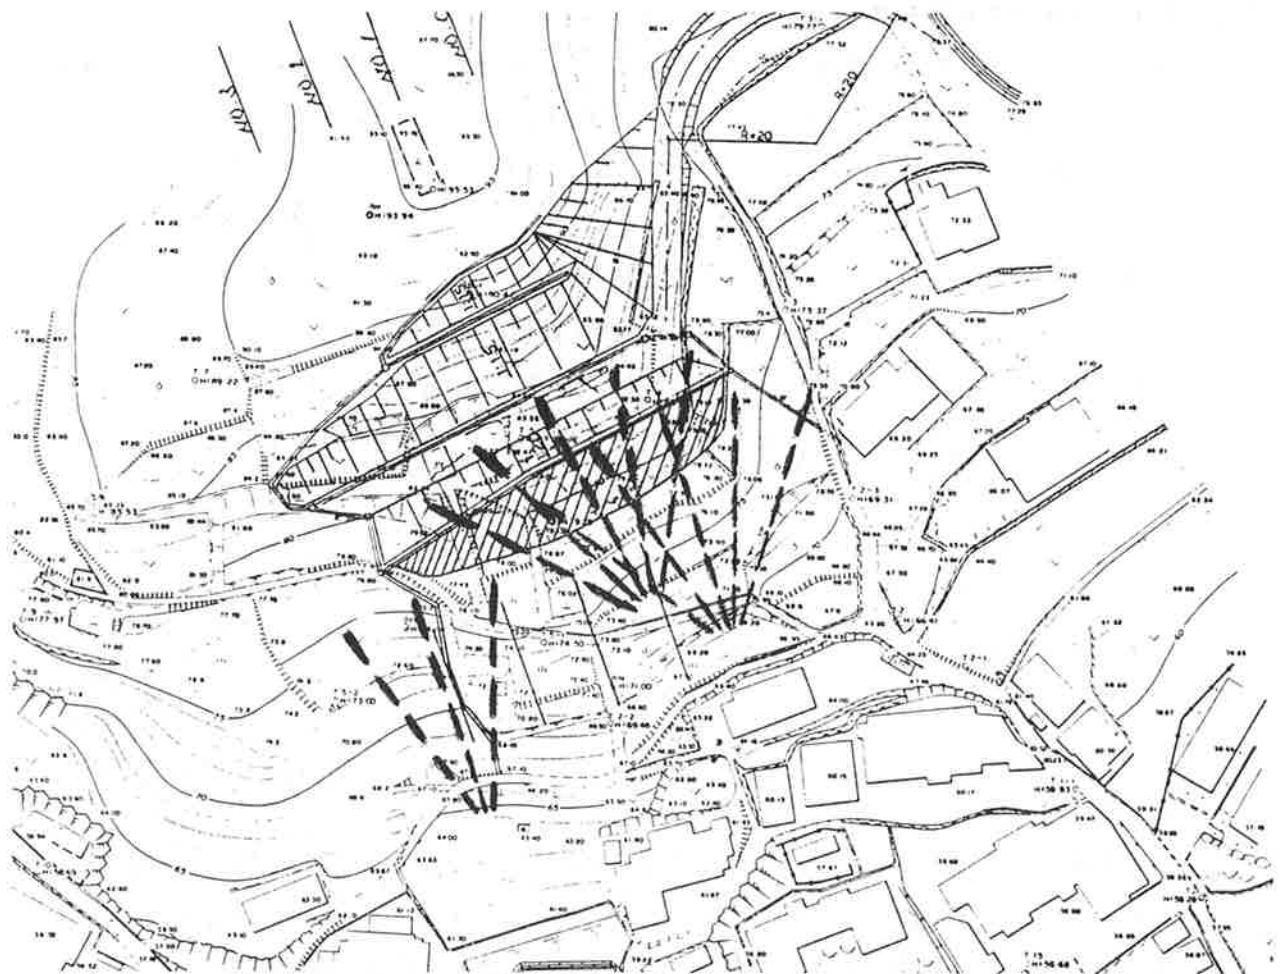
図 2-3 応急対策工事計画

なお、これらの応急工事と並行して調査ボーリングも進めていたが、調査ボーリングにより確認したすべり面で再計算すると、当初の応急排土による安全率はFs=1.03（目標1.05）となり、目標安全率を満足しないため、追加1000m³の二次応急排土工を施工し、目標の安全率を確保した。

又、地元同意の得られた3日後には、地すべり地域内の地下水を排除し、地すべり土塊の安定化をはかるため、排水ボーリング工2ヶ所7本（追加1ヶ所6本 計13本）に着手した。

更に地すべり頭部の荷重を減じ、地すべりの滑動力を減少させることを目的として、地すべり土塊の約1割に当る2000m³を除去（応急排土）することにし、応急工事として着手した。

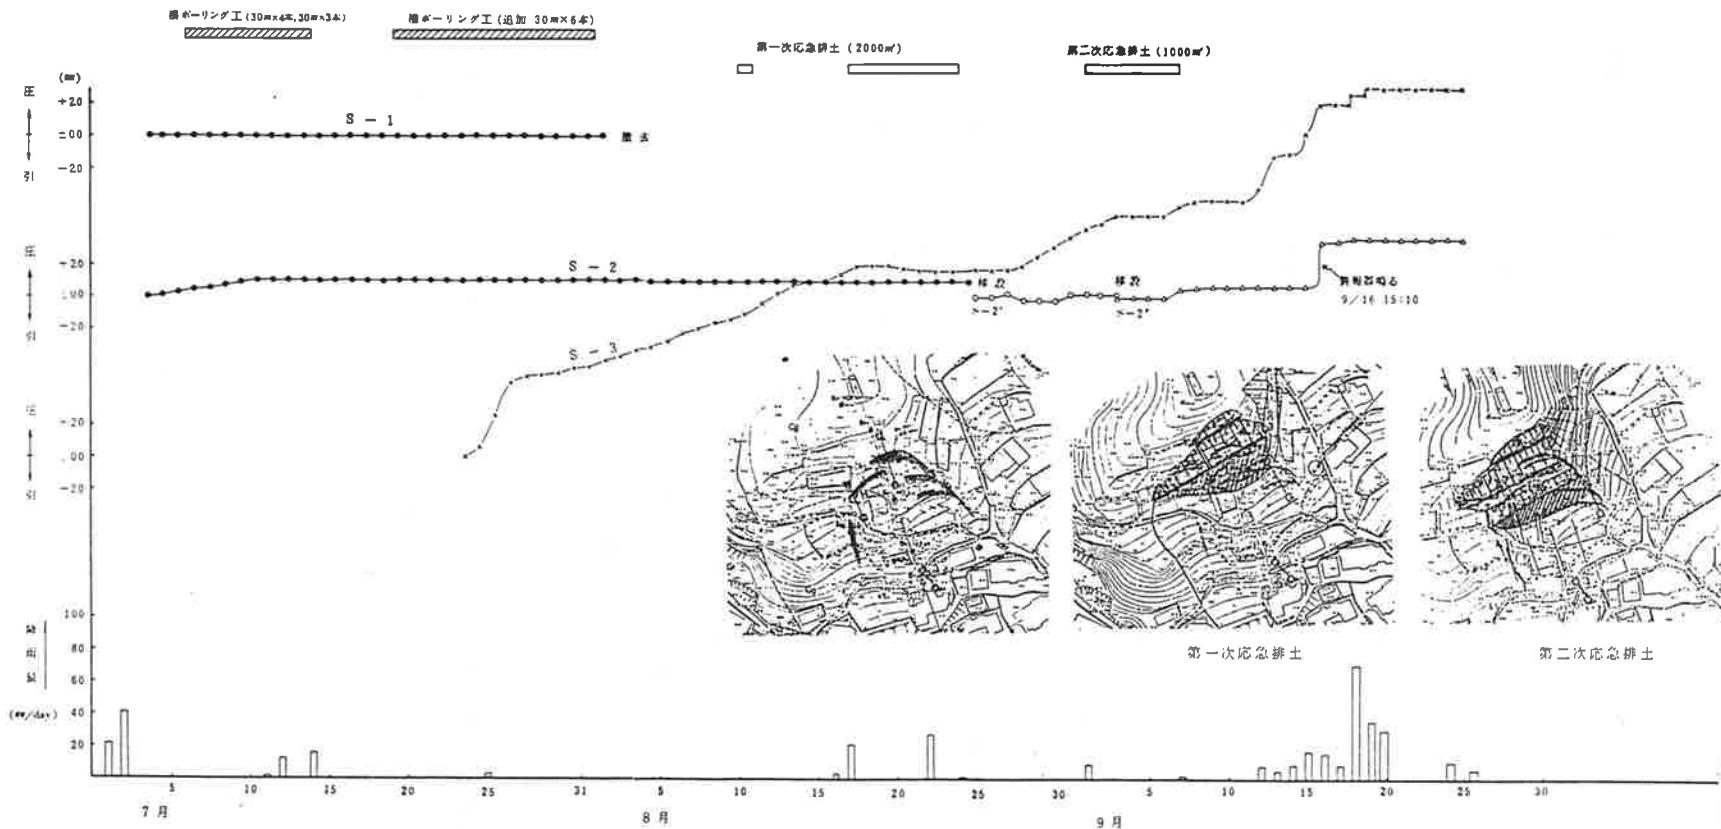
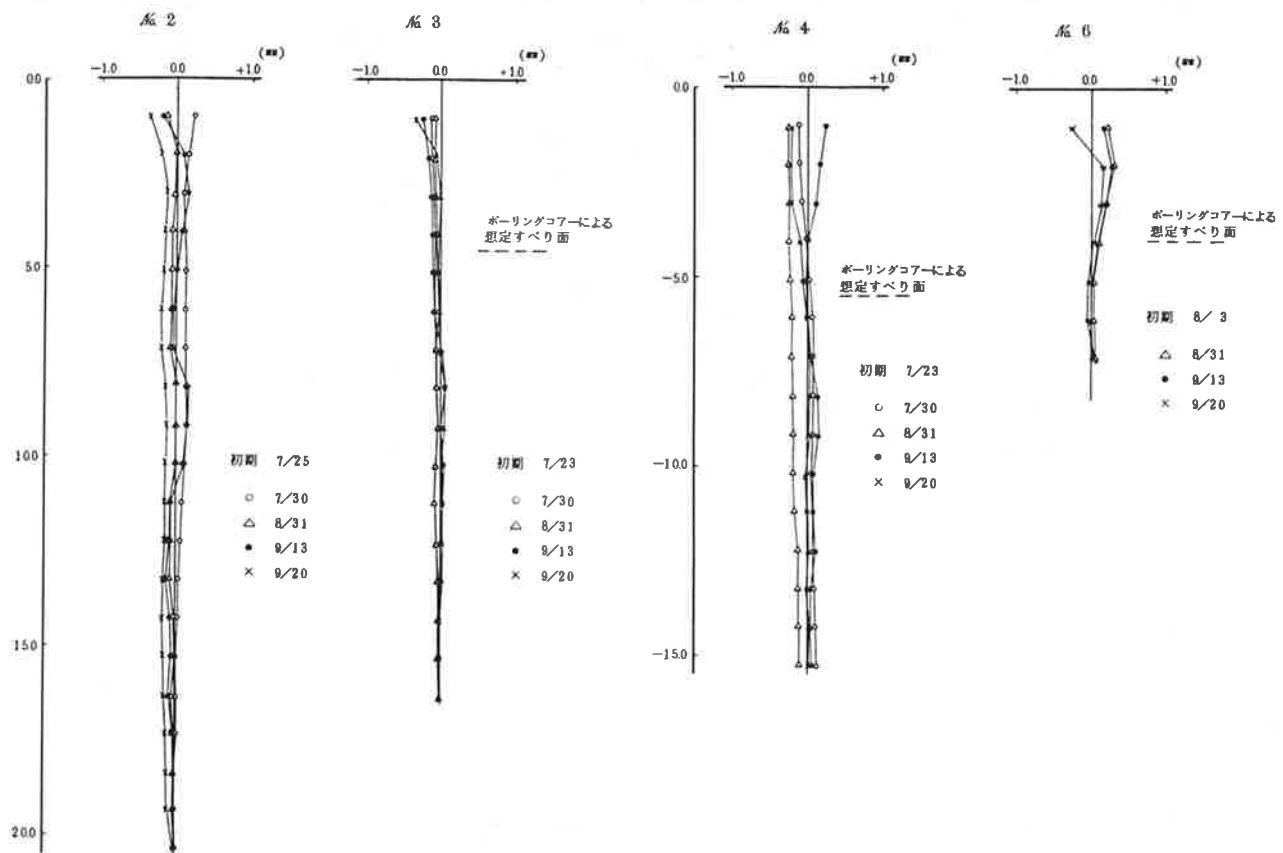
図 3-2 孔内傾斜計観測結果

孔内傾斜計は調査ボーリング孔6孔すべてに設置して、地中の地すべり変動を測定している。図3-2に設置してから9月20日までの測定結果を示すが、地中変位も特異な変動は認められず地すべり発生後、地すべり土塊はほぼ安定しており、現在のところ均衡を保っていることが窺われる。

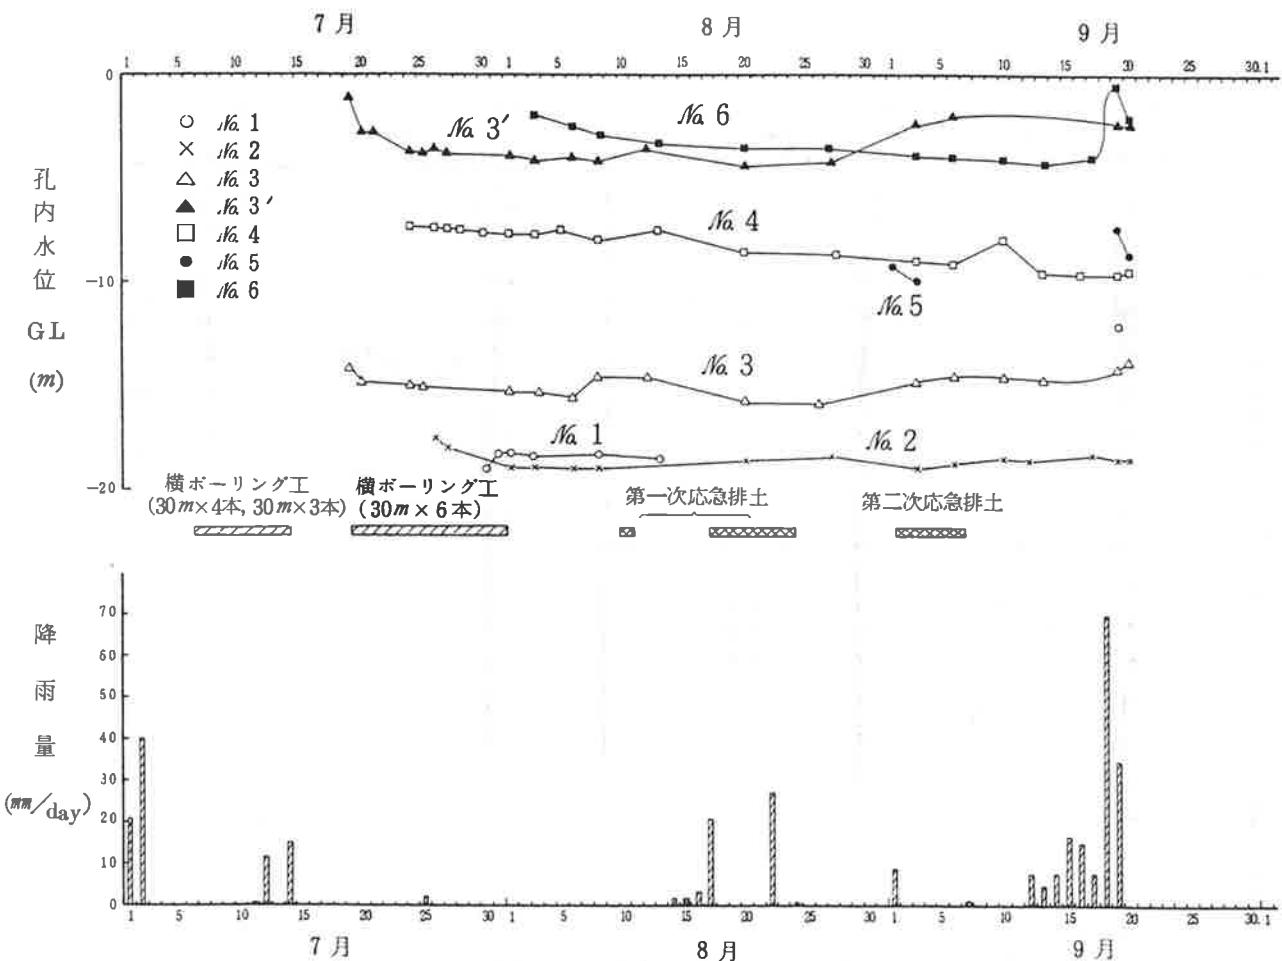
図 3-3 ポーリング孔内水位観測結果

図中、No. 1. 2. 3 孔は花崗岩内の深層地下水位を示したものであり、地下水位は低く、降雨との対応はあまり認められない。

これに対し、No. 3. 6 は地すべり土塊内の浅層地下水位を示しており、降雨との対応がある。特に No. 6 は降雨によっては地下水位はほとんど地表面にまで達する。（図 3-5）

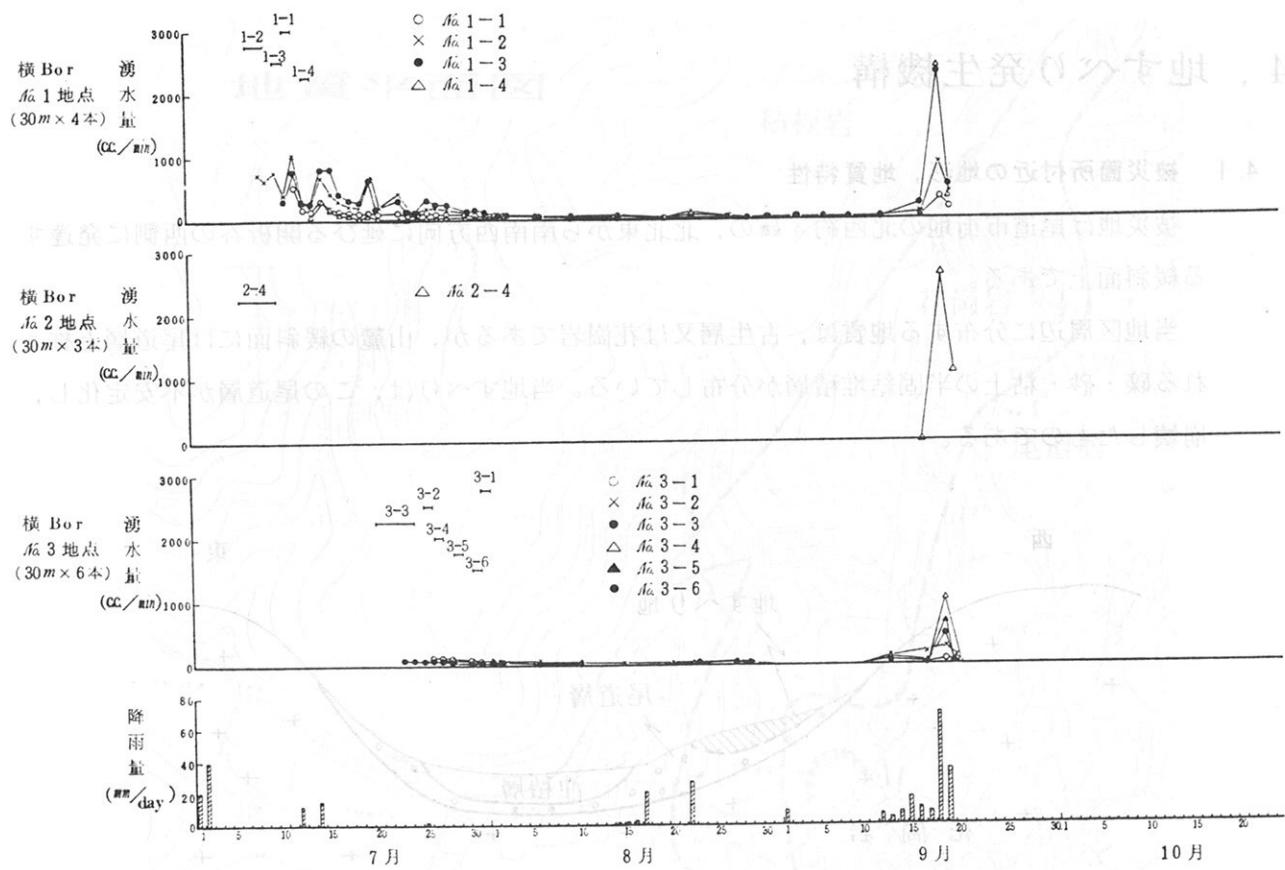
図 3-4 排水ボーリング湧水量測定結果

No. 1 地点は地すべりブロック末端部の一番集水し易いポイントであり、地すべり活動のため地下水が被圧されていたためか、掘進中あるいは直後では 500～1000cc/min の排水量があったが、その後漸減し、記録的な干ばつのせいもあって、排水量はほとんど 0 となる。

No. 2 地点はブロック西側の湧水ポイントであるが、掘進中、後も湧水は認められなかった。

No. 3 地点は、No. 1 地点の上方で施工したものである。No. 1 排水ボーリング（4本）によってある程度地下水排除が進んでいたためか、測定期間中の排水量は少ない。

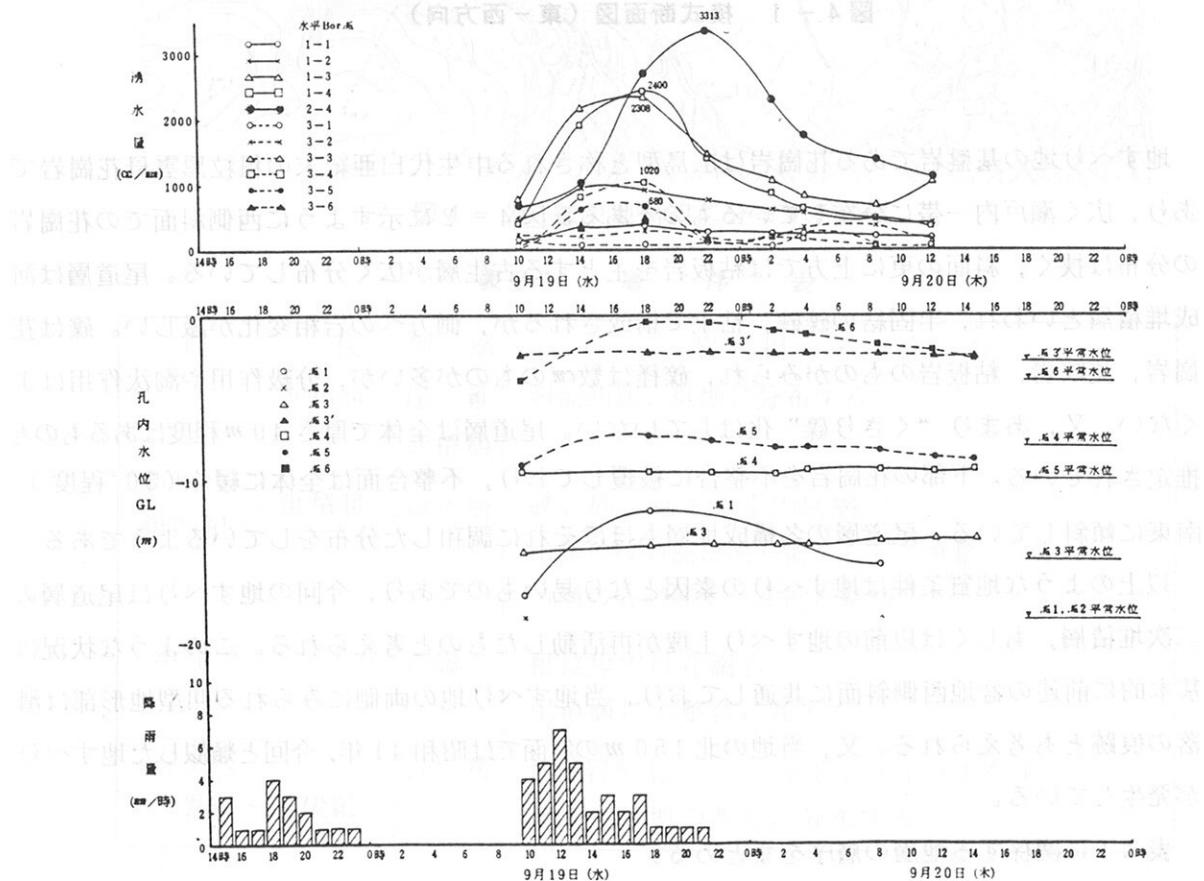
図 3-5 台風時湧水量・孔内水位観測結果

図3-5は台風接近による豪雨時の連続排水量・地下水位測定結果である。降雨強度のピークと排水量ピークとの遅れは約 5～10 時間であり、特に No. 1 地点における降雨と湧水量の関係は鋭敏である。

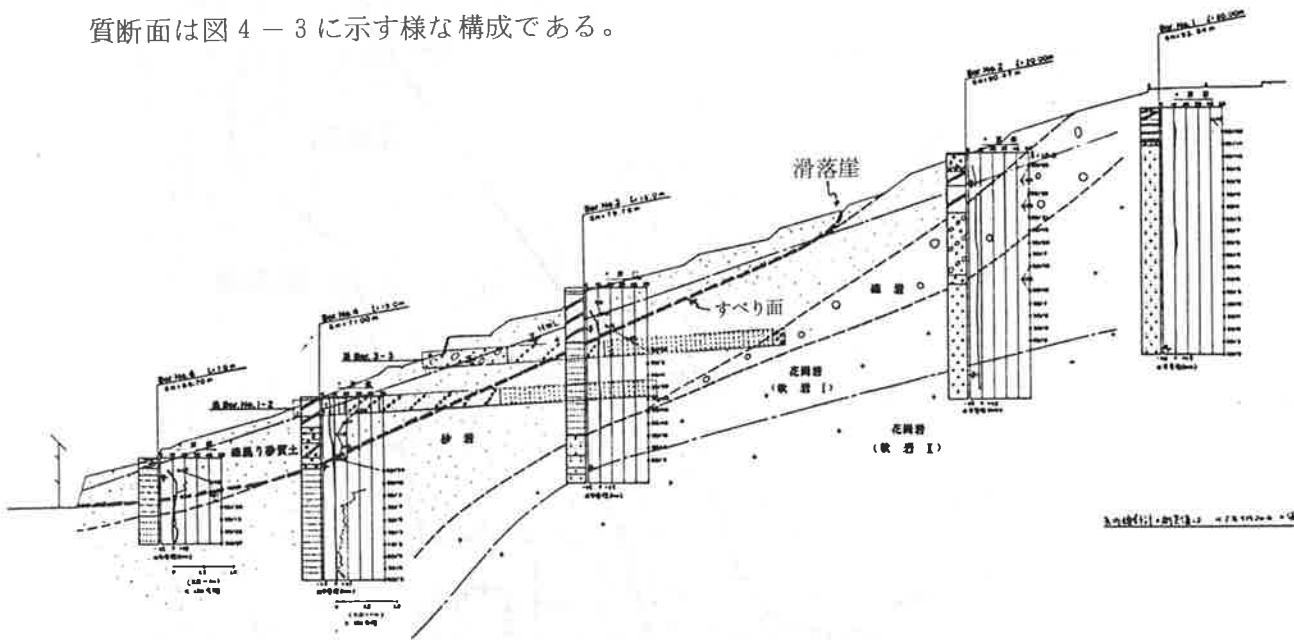
図4-3 地すべり地地質断面

地すべり発生の素因は現地の地形・地質と深く結びついていることが多い。当地区の場合も、素因としては半固結状の尾道層の分布があげられる。なお、ボーリング結果による当地区の地質断面は図4-3に示す様な構成である。

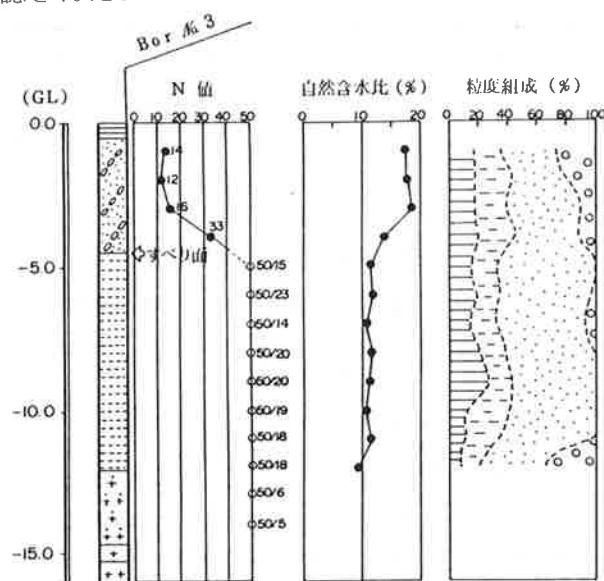
図4-4 地すべり土塊の土性

尾道層は長年月に渡る風化侵食によって、現況地形はほぼ極限状態の平衡を保っていると考えられる。したがって何らかの要因によってこの平衡状態が崩れると、地すべりに発展することになる。今回発生した地すべりの場合は、地すべり層は過去の尾道層の崩壊した二次堆積層とも考えられ、図4-4に示すように移動層と不動層の間に土性の変化は認められず、含水比・強度（N値）に変化がみられる。また、応急工事の頭部排土時、未風化部との境界には簿い地すべり粘土層も確認された。

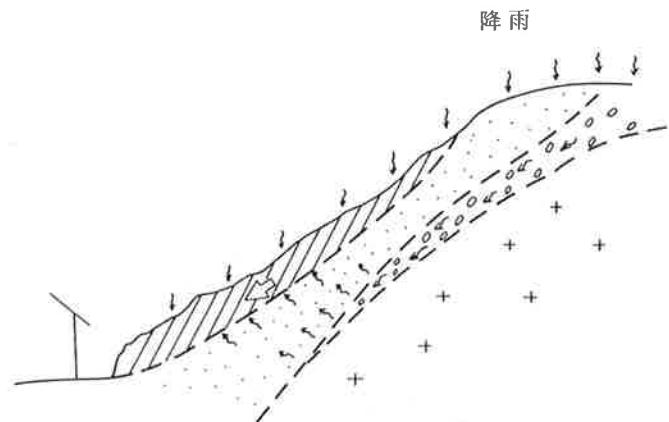
図4-5 地下水の地すべり土塊への供給（模式図）

誘因としては、降雨による間げき水圧の上昇・地すべり土塊の重量増大が考えられるが、図4-5にも示したように、降雨時疊層から供給される被圧水頭も要因の一つになっていると考えられる。

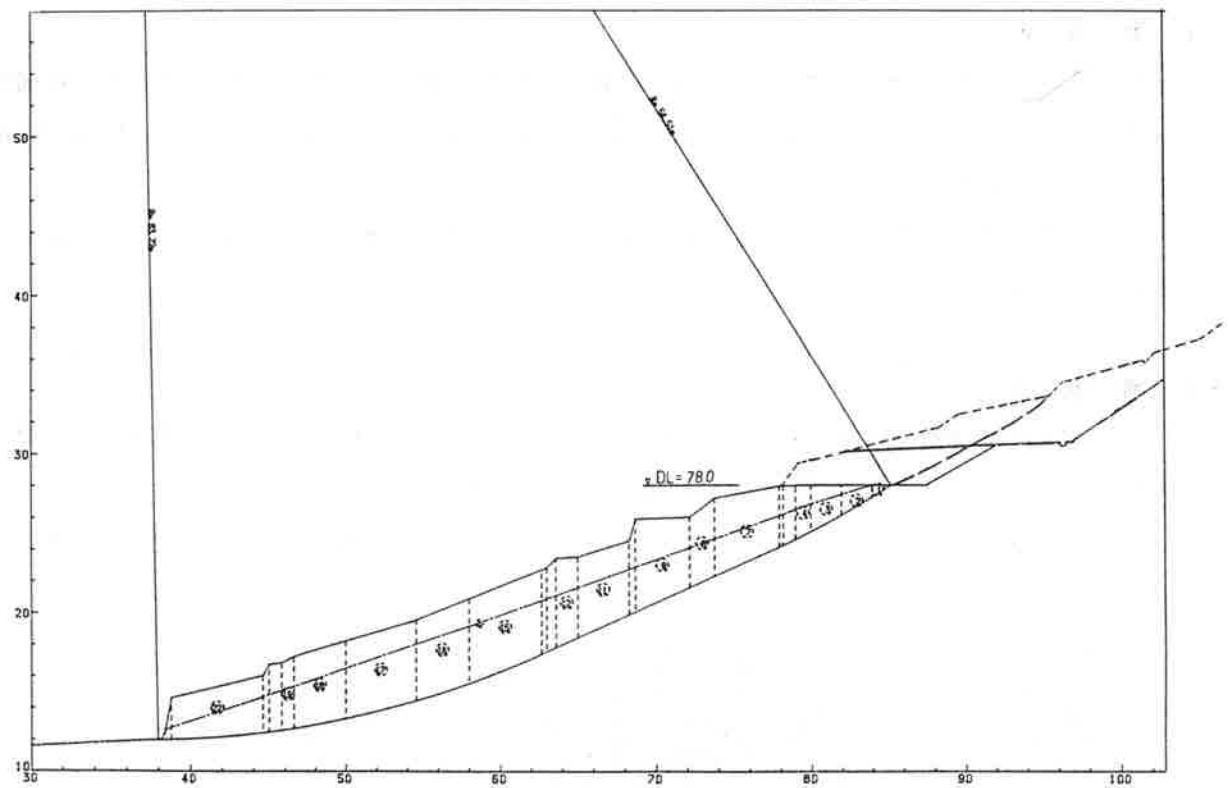
図 5-3 応急排土工安定計算図

応急排土工は頭部排土により計画安全率 $F_p = 1.05$ を目標に計画した。

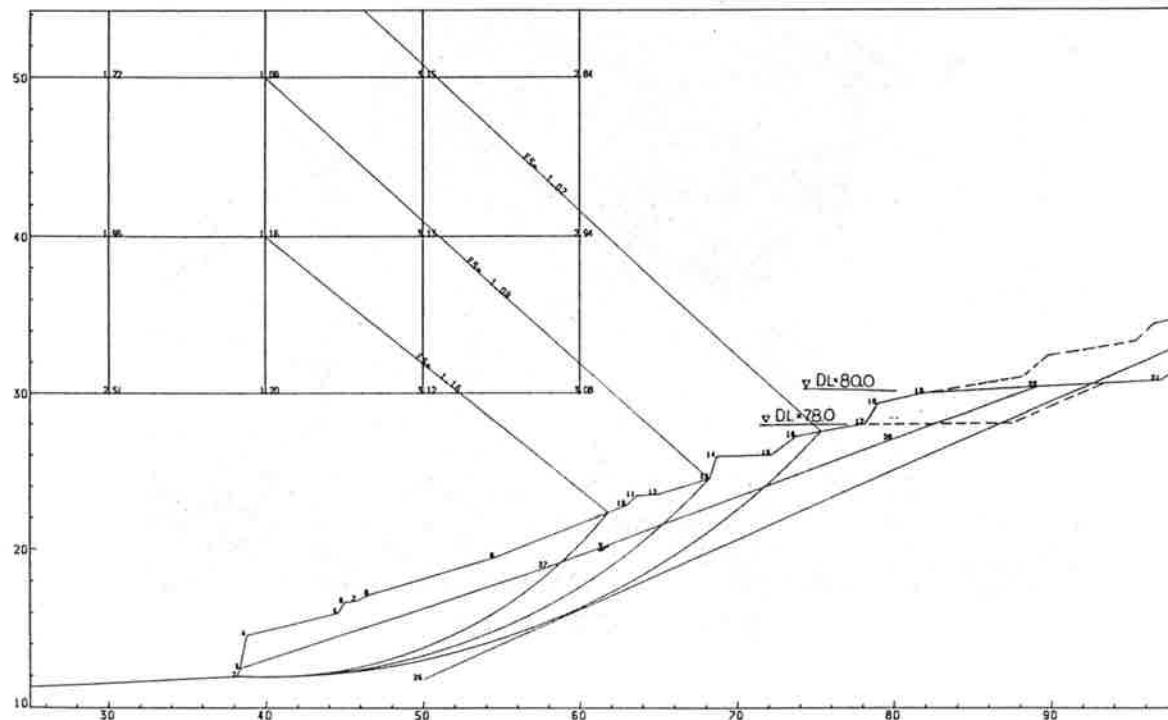
図 5-4 応急排土面以下に残在するすべり面

第二次応急排土 ($+1000 m^3$) は、9月7日終了したが、その後の降雨でも、警報装置が作動するなど地すべり変動は続いた。これは図5-4に示すように残存地すべり土塊内にさらに複数のすべりが生じたためと考えられる。このため、本工事着工までは地すべり土塊全体をシートで覆う、監視をさらに厳しく続ける等の対策を立てた。
