昭和20年9月17日における

# 呉市の水害について

昭和26年8月1日

広島縣土木部砂防課

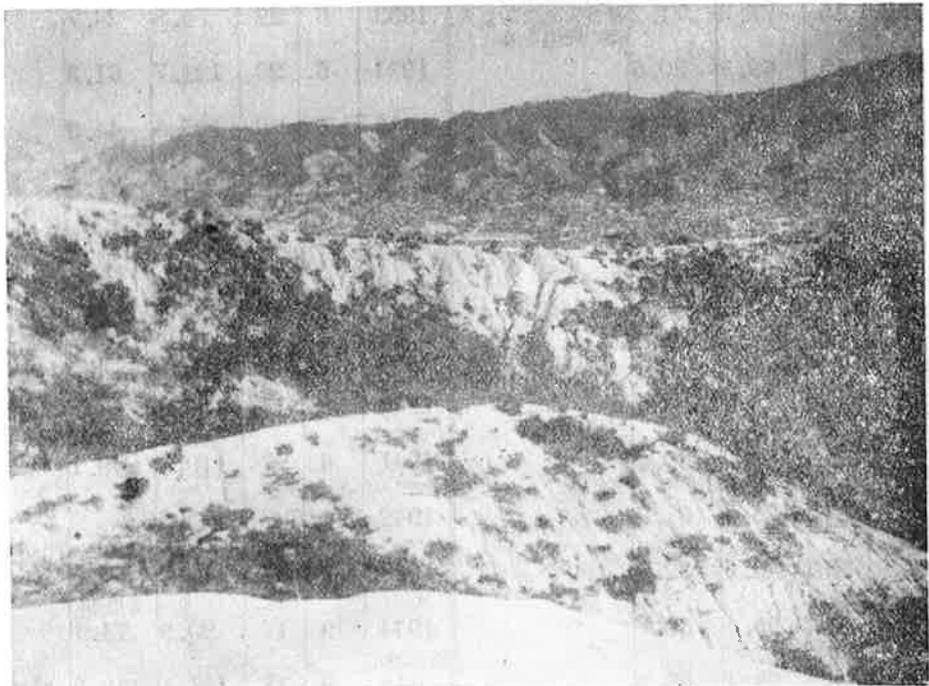
図一5 山の稜線の荒廢

これは禿禿地の多いので一見してもわかるが、呉市民は特に林業思想が無く、盗伐乱伐が後を絶たない。これに加うるに戦時中の伐採、松根油の採取等により林相は特に悪化した。又軍用道路の建設、防空壕の掘鑿、爆弾の落下等により山肌は著しく荒廢した。

禿禿地は山の稜線に多く、その為下の谷に土砂及び降雨を多量に流下させるので治水特に厄介視される。(図一5参照)

呉市河城奥附近並びに和庄地区を遠望す(昭24.2写)

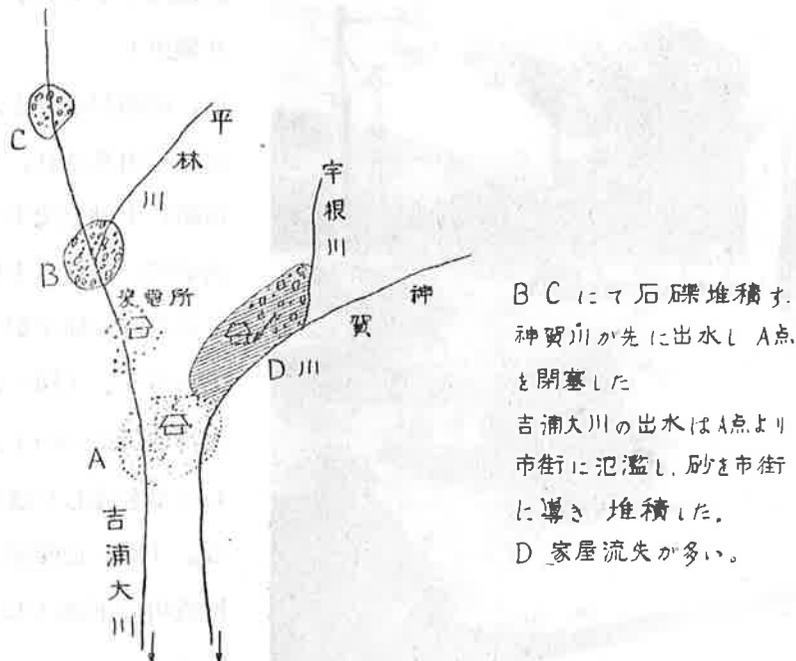
図一九 吉浦被害地見取図

吉浦大川 — 上流に大きな山崩れ有り、その影響によりこの溪谷は横、縦浸蝕を受け、大量の土石流となつて六丁目の家屋を破壊し五丁目附近に殺倒し、變電所をも破壊し、その機能を停止した。(図一九参照)

平林川 — 上流に非常に大きな山崩があつた。この土砂は吉浦大川との合流点に堆積した。(図一9参照)

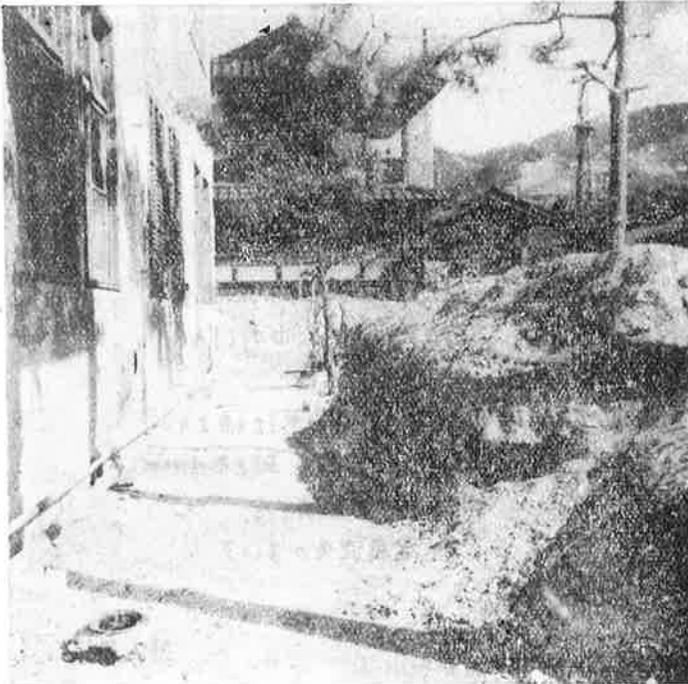
図一11 吉浦共済病院の土砂  
土砂堆積のあと、高さ1.2米

尙、河積が小さく、流失家屋、流木に閉塞され、三丁目に出て街路に土砂を流下した。吉浦共済病院に残れる土砂によつてもその当時の様子がかがわれるであろう。(図一11参照)

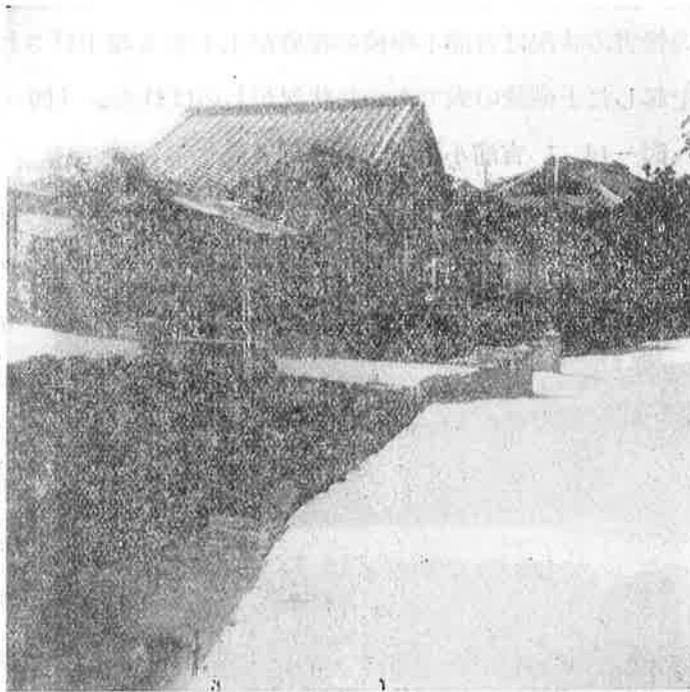
図一12 神賀川の橋梁

尙神賀川については高欄をこわして水を流した跡が残っている。(図一12参照)

神賀川の下流は天井川となっている。

流路が土砂で閉塞したので、高欄を破壊して水を流した。

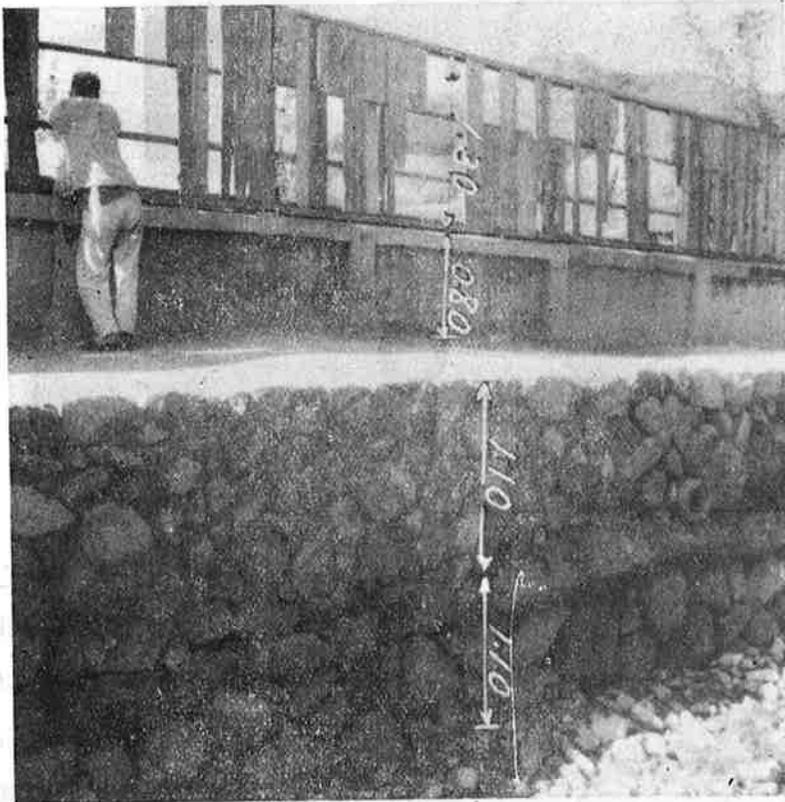
図一14 吉浦小學校土砂に埋る。

神賀川は宇根川の土石流の余勢をもって東本町三丁目を突破して吉浦大川に合流した。その惨害の状況は吉浦小學校の校庭が1.1米も堆上げされたことを見ればその水害を起した土砂量の大であつた状況がしのばれる。(図一14参照)

写真は學校のコンクリート壁の埋没せる為、板壁を取付けた状況を示している。

學校の面積は8,700m<sup>2</sup>で學校に運搬された推定土砂量は9,500m<sup>3</sup>である。

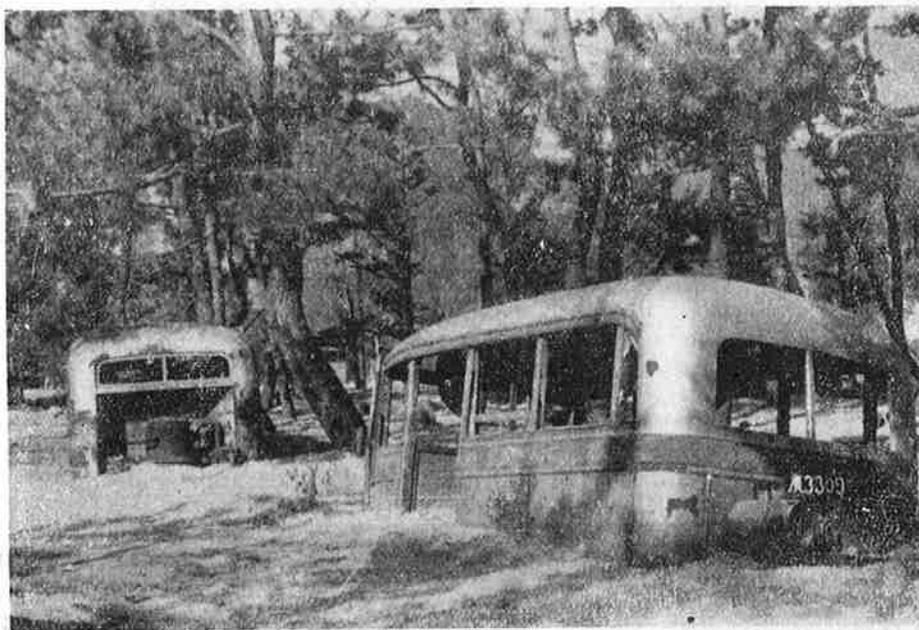
図一15 二河公園にて埋没せる市營バス

又二河本流は二河公園横で堤防が決潰し、その濁流が市内に向つて流入し、堺川は支川内神川及び辰川が特にひどく、この三川の氾濫により市内は一舉に泥海と化した。(図一七、15参照)

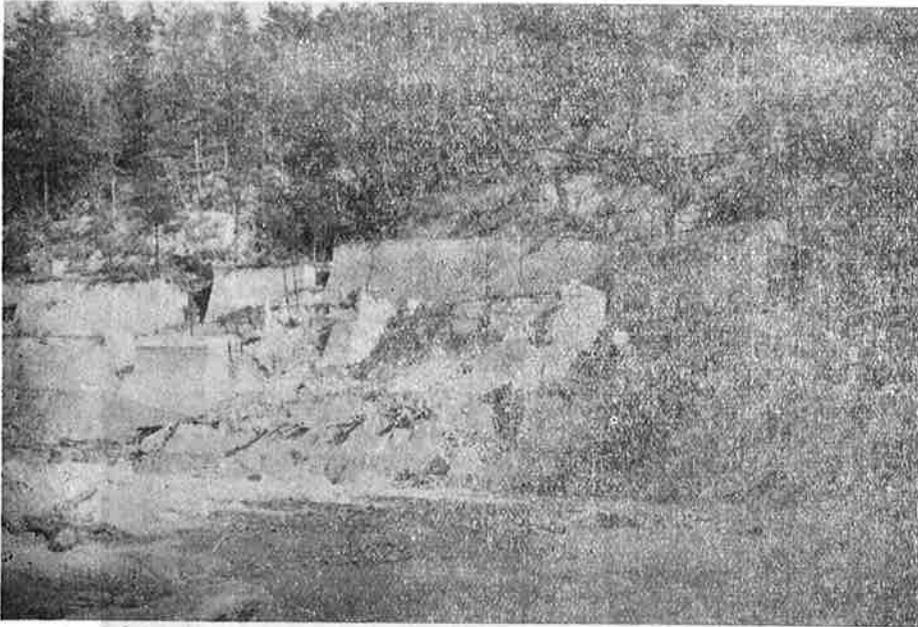
図一16 二河川沿いにあつた石積の欠潰

呉市には図の如き敷地造成の石積が多く、これ等の崩壊が各地に見られた。

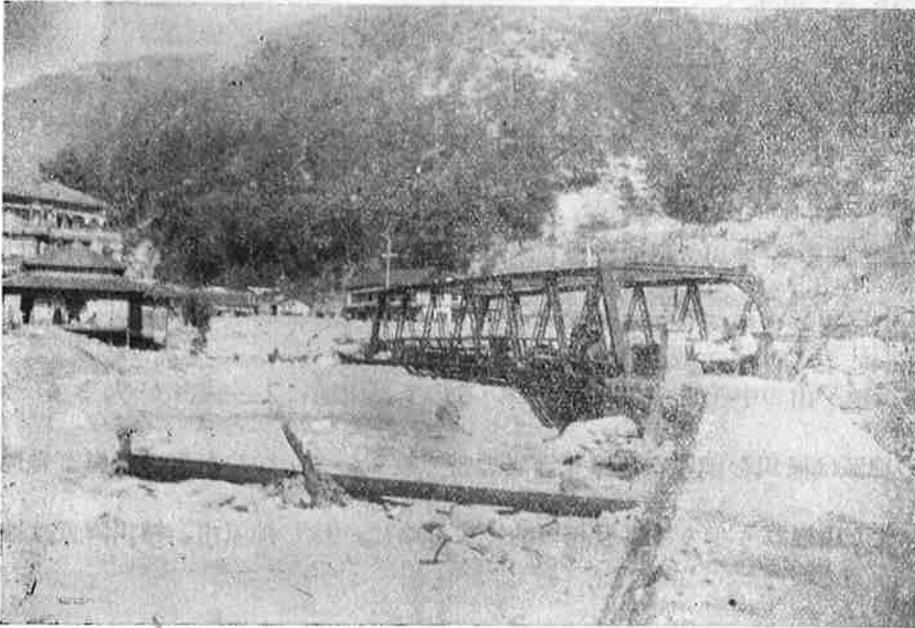
図一17 二河川の鉄管橋

二河川欠潰点のトラス。その上流の左岸側（向つて右側）が欠潰点、橋梁の右岸側の橋台は流失した。

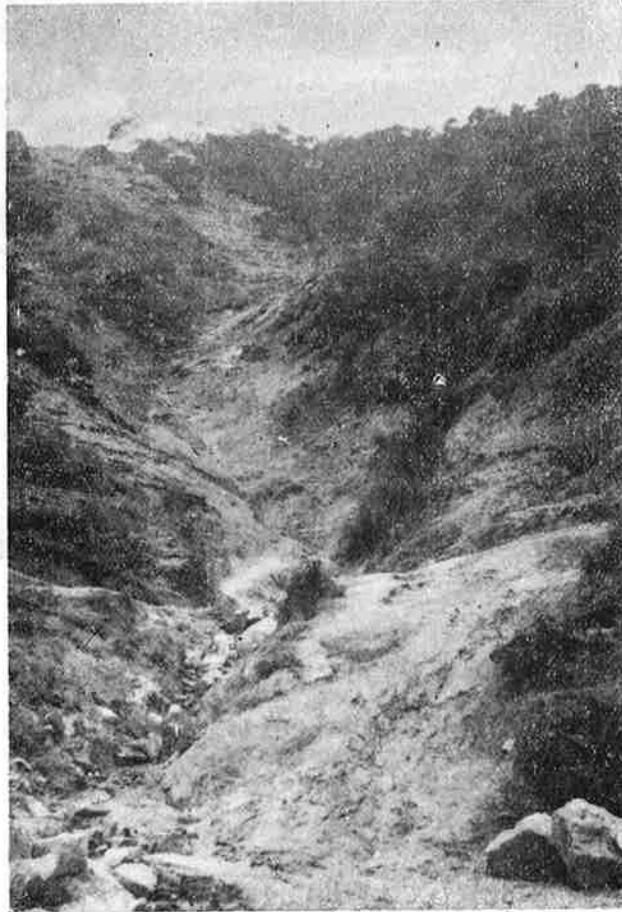
図一19 水ヶ迫川の山崩

流域面積は  $0.36\text{km}^2$  で鍛冶屋町に注ぐ溪流であるが、約 9ヶ所の山崩を起し約  $8,000\text{m}^3$  の土砂を下流に押し出し鉄道のガードの下をくぐつて海岸通りに出て国道に土砂を大量に堆積し交通を閉ざした。その途中民家11戸を流失し30名の死者を出した。地質は黒雲母花崗岩で粗粒である。

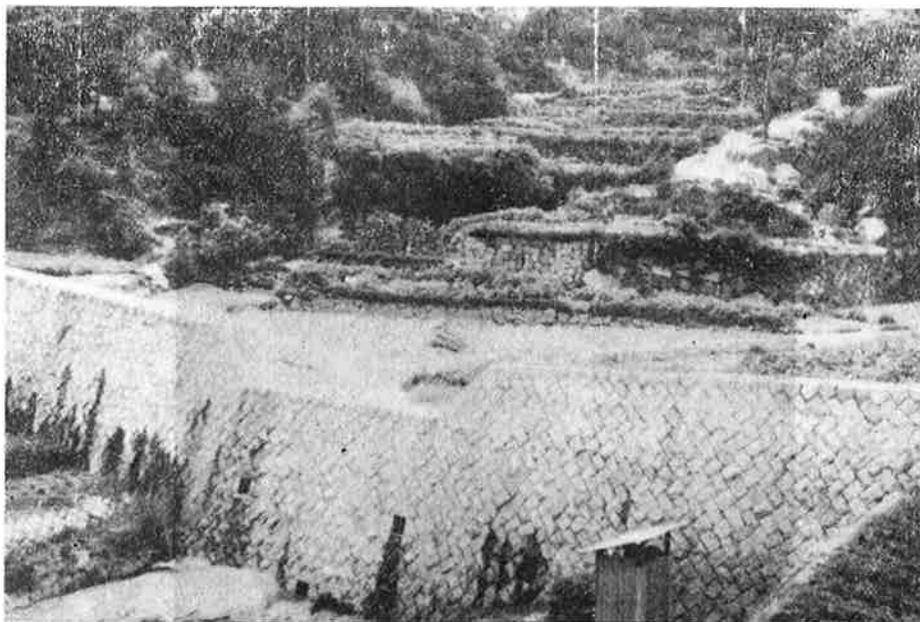
図一20 両城川の既設堰堤

既設の砂防堰堤（昭和18年施行）があつたため上流崩壊地の土砂約5,000m<sup>3</sup>を全部貯留した。この為堰堤下流に於ける山崩れによる被害のみにとどまつた。流失家屋19戸、死者6名、岩石は粗粒の黒雲母花崗岩である。（図一20参照）  
堰堤なかりせば、被害はもつと大きかつたことと思われる。

流域相接する両城川に比較して本迫川には非常な被害があつた。砂防堰堤の効果の大なるを認めざるを得ない。

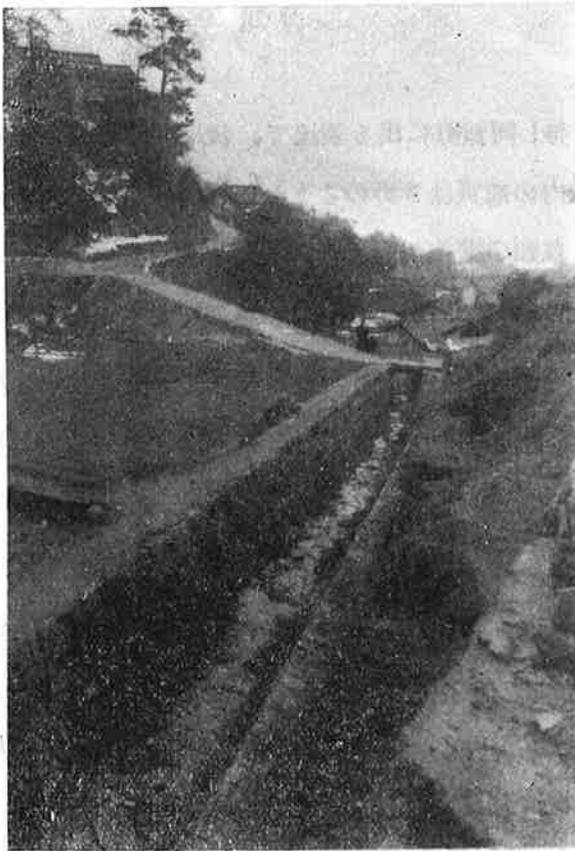
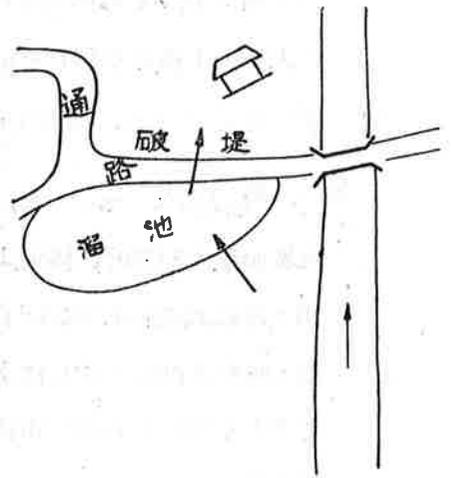
図-22 鍋大川と溜池

流域面積0.80km<sup>2</sup>、三津根山より警固屋通3丁目に出る溪流である。最上流にわずかの山崩があるのみであるが、その土石流が県道横の池に流れこみ、溢流して道路の法があらわれ遂に缺壊するに至り道路下にある家屋8戸が流失し死者20名を出した。(図一22参照)

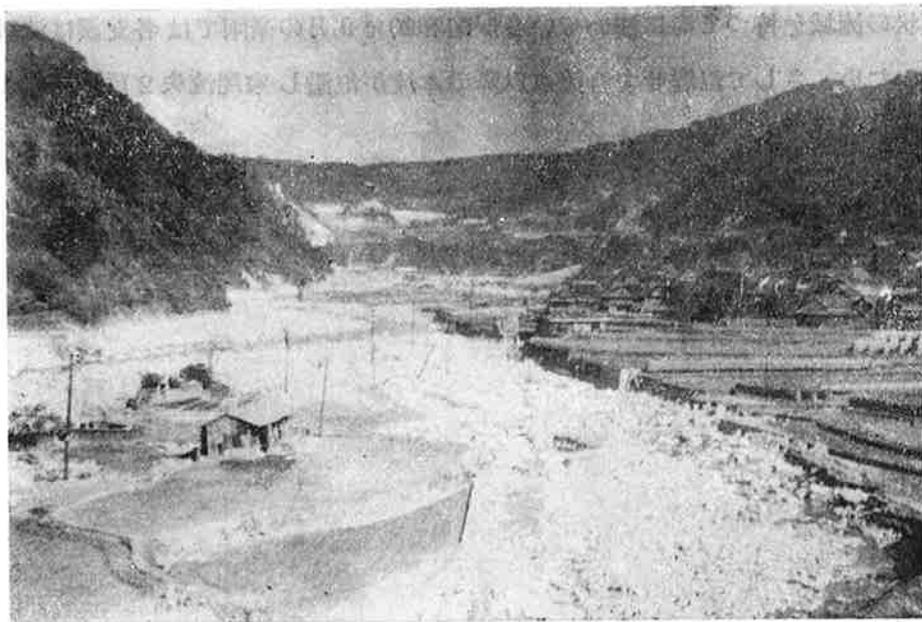
図—25 黒瀬川の氾濫

左側の田畑は  
右側の田畑に  
續いていたも  
のである。

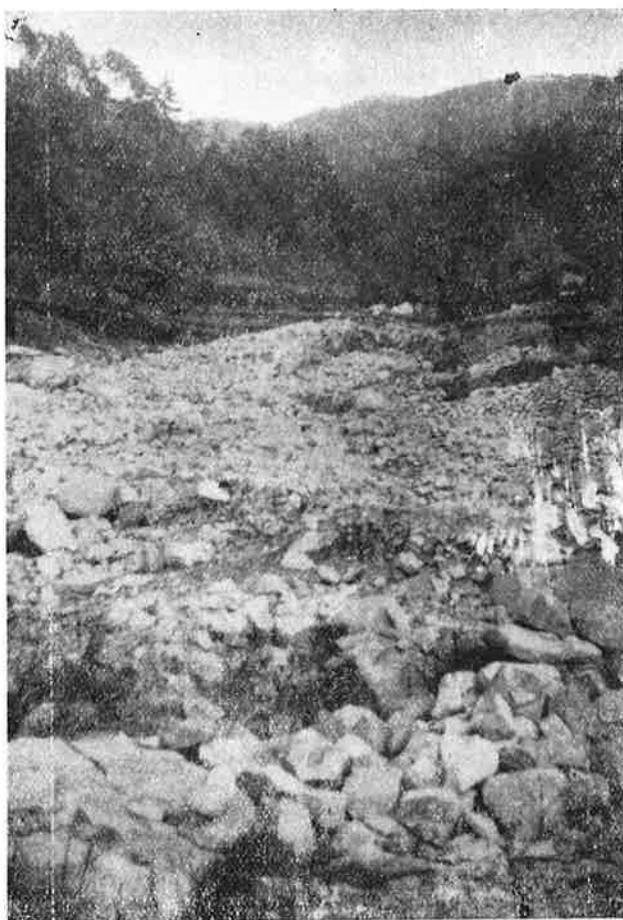
図—26 大津江川の土石流

流域面積1.89km<sup>2</sup>、野呂山より黒瀬川に至る溪流で特に勾配が急で上流に山崩が多く巨石を含む土石流となり下流田畑を埋没し、西条、呉線の道路欠壊及び呉市上水道幹線管、発電所壓力管等直接都市の機能に影響を及ぼす施設に一大被害をあたえた。為に交通は長期にわたり閉された。(図一25、26参照)

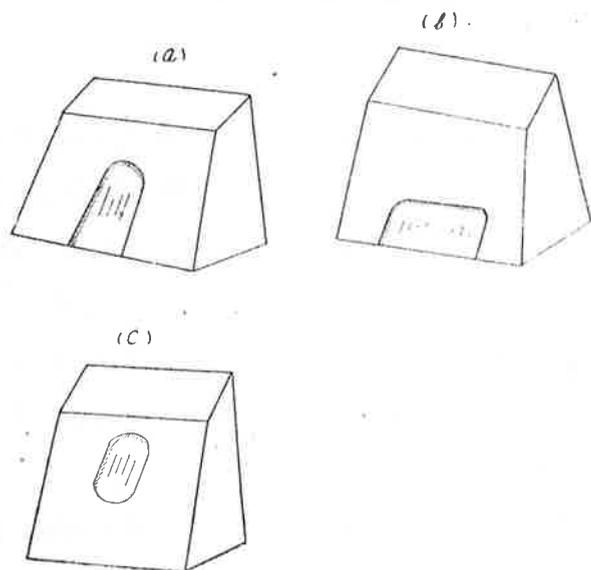
#### 第 I の 型

(a) (b) (c) の如く山腹の平面的なところで山腹の勾配があまり變らないところに起るものである。山崩としては最も小規模に屬するもので流出する土砂量も少い。山崩の傾斜はいずれも  $38^\circ$  を中心として  $35^\circ \sim 42^\circ$  が殆どである。深さは  $0.6 \sim 0.8\text{m}$  が最も多く崩壊の上部下部でも變らず崩壊面は山腹面と殆ど平行かあるいは極く僅の凹弧をなしている。長さは大体  $20 \sim 30\text{m}$  のが最も多い。

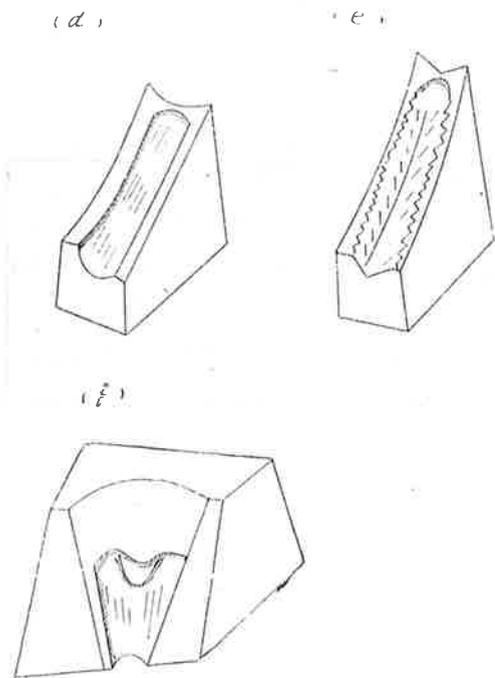
第 II の 型

(d) (e) の如く山腹が壁になつて山腹の勾配が段々緩になつている所によく起るものである。山崩としては大きいもので多量の土砂を流出する。山崩の傾斜、山腹の勾配によつて變つて来るが山崩の起つた面では大抵 $33^{\circ}\sim 42^{\circ}$ で第 I 型と同じである。深さは山崩の下部になるにしたがつて大きくなる。第 II 型は第 I 型の山崩に誘發されて下部の山腹が崩壊したものである。此の型は長さが 120m に達するものがあり 流出土量が大いので下流に對して非常に大きい被害を与える。(d) は山腹面が凹弧をなしている所に起り周辺は滑らかな直線をなす。(e) は V 状をなした山腹に起り周辺は鋸状をなす。(d)(e) 型でも上部の集水面積の大きいところでは (f)
