# ルース台風被害(昭和26年)

# ルース台風被害（昭和26年）

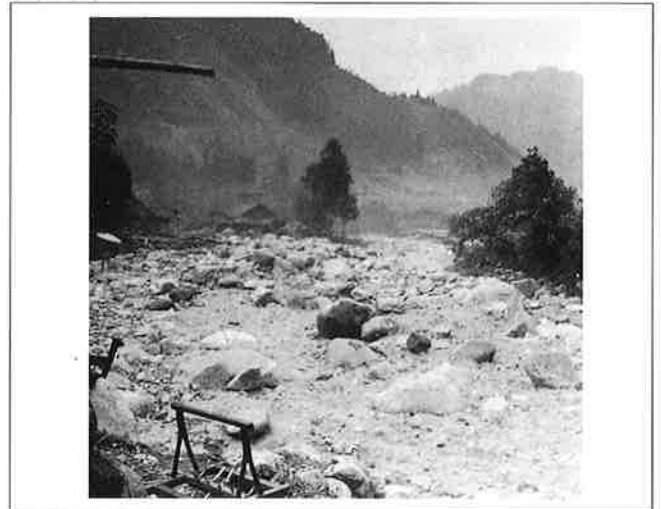
02024020

撮影日：S26.11.7 撮影場所：佐伯郡水内村 撮影者：高田技師  
中流より下流へ

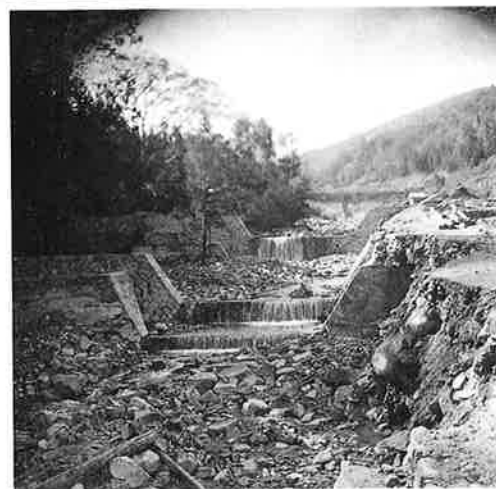
02026060

撮影日：S26.11.4 撮影場所：山県郡戸内町 撮影者：坂田  
水管橋の下流  
昭和26年施工災害復旧工事  
垂壁下の護岸破損

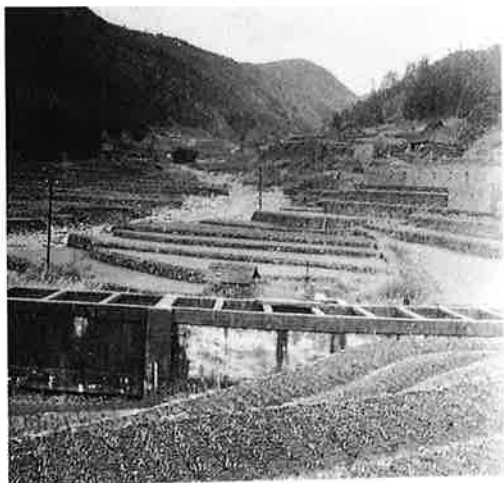
02027010

撮影日：S26.11.7 撮影場所：山県郡戸内町 撮影者：高田技師  
水路橋より上流を望む

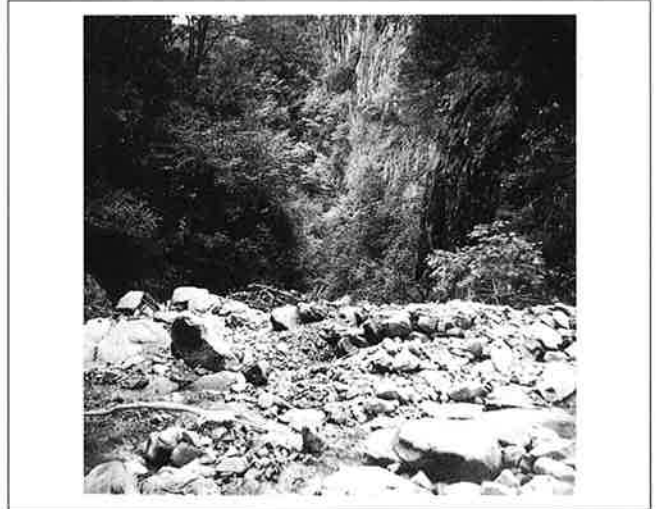
02038020

撮影日：S26.11.4 撮影場所：山県郡筒賀村 撮影者：坂田  
ツイモリ岩 (飯盛岩)

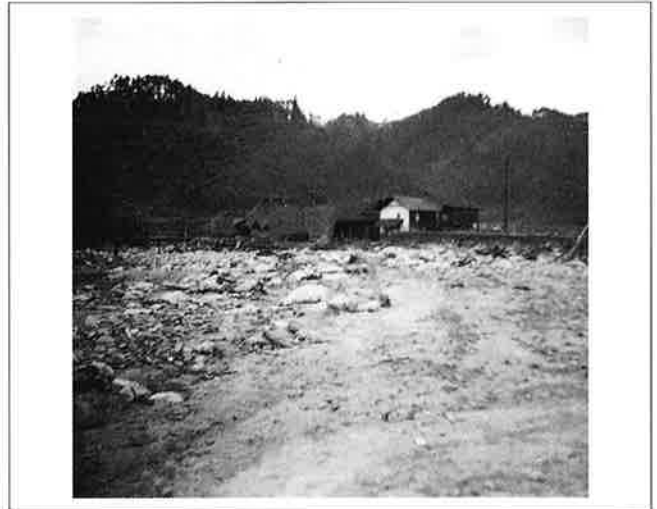
02038040

撮影日：S26.11.4 撮影場所：山県郡筒賀村 撮影者：坂田  
下流に向って

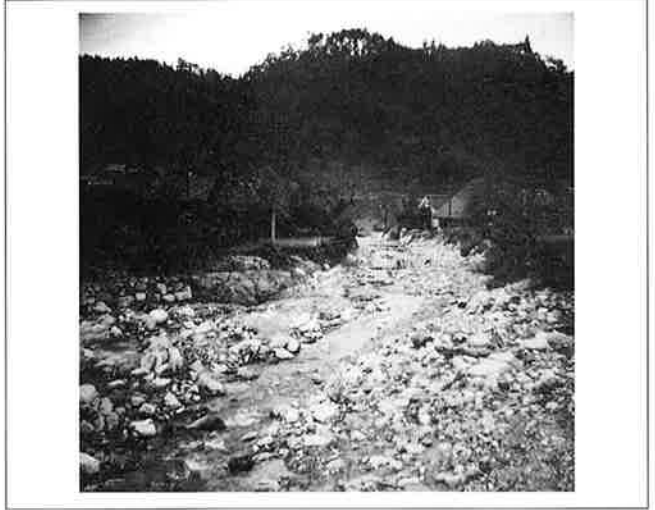
02038050

撮影日：S26.11.4 撮影場所：山県郡筒賀村 撮影者：坂田  
筒賀川との合流点を上流より望む

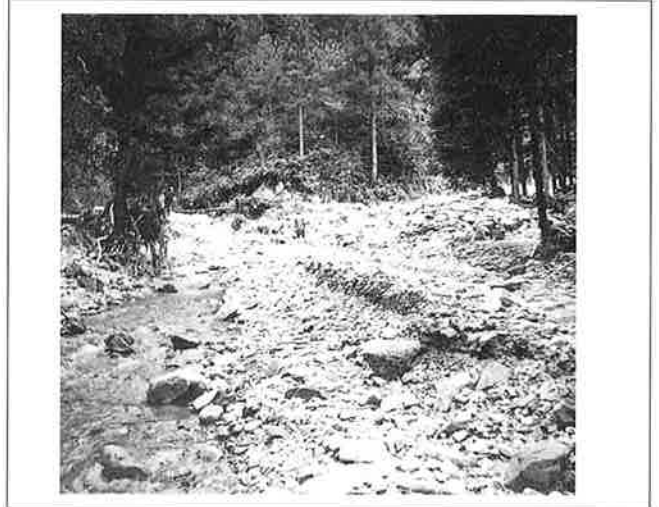
02038100

撮影日：S26.11.4 撮影場所：山県郡筒賀村 撮影者：坂田  
上流  
合流点より上流を見る

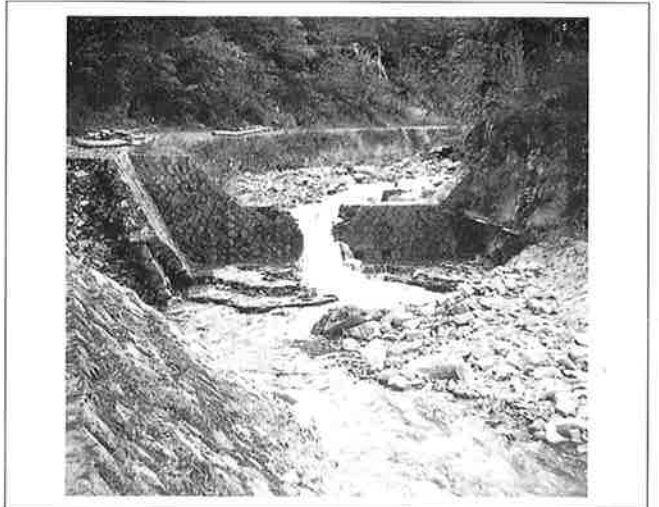
04025010

撮影日：S26.11.3 撮影場所：山県郡大朝町 撮影者：坂田  
昭和6年砂防工事の床止の破損が多い  
山崩なし 1

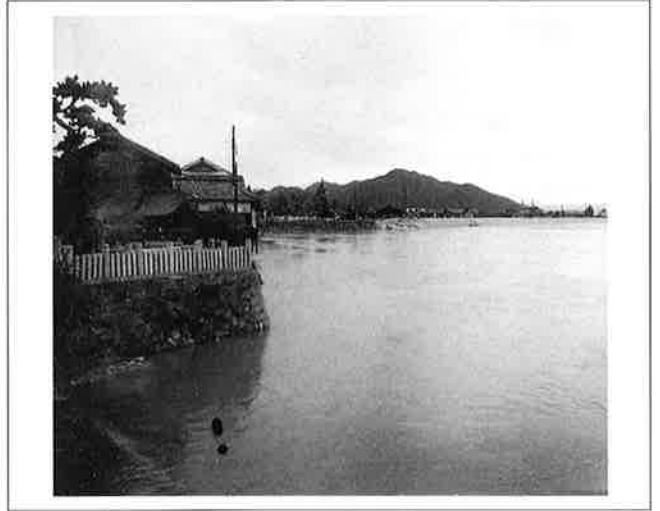
02009040

撮影日：S26.10.15 撮影場所：佐伯郡大竹町 撮影者：桜井技師  
大和橋より下流堤の崩壊状況を望む

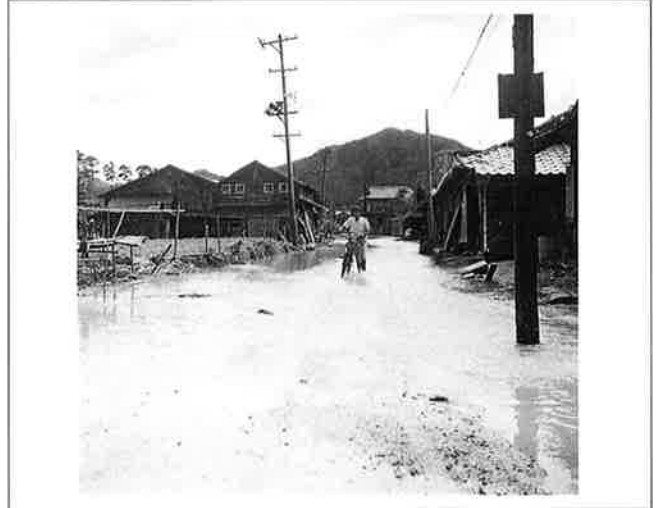
02009070

撮影日：S26.10.15 撮影場所：佐伯郡大竹町 撮影者：桜井技師  
大竹町内の浸水状況

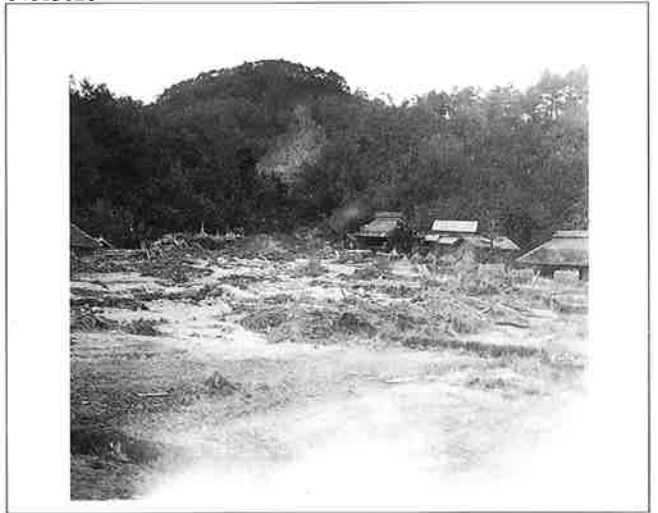
04015020

撮影日：S26.11.21 撮影場所：佐伯郡友和村 撮影者：高田技師  
下流より上流へ（真中の藁屋は土砂におされて右に約1m移動する）

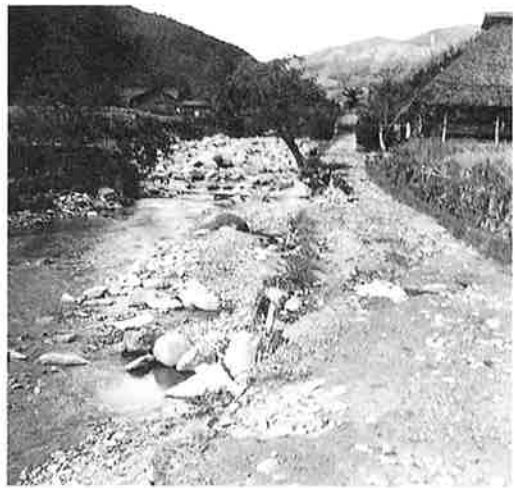
02036020

撮影日：S26.10.22 撮影場所：佐伯郡玖島村 撮影者：川口技師  
中流部  
護岸欠壊状況 2

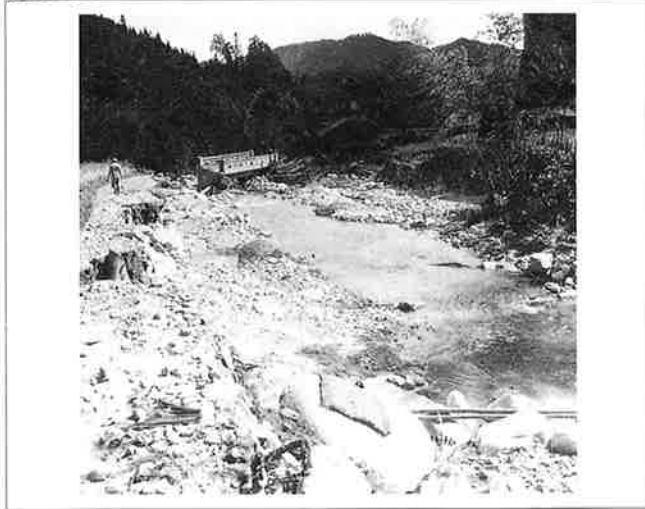
02036030

撮影日：S26.10.22 撮影場所：佐伯郡玖島村 撮影者：川口技師  
中流部  
家屋、護岸、橋梁等の欠壊流出状況を上流より望む 3

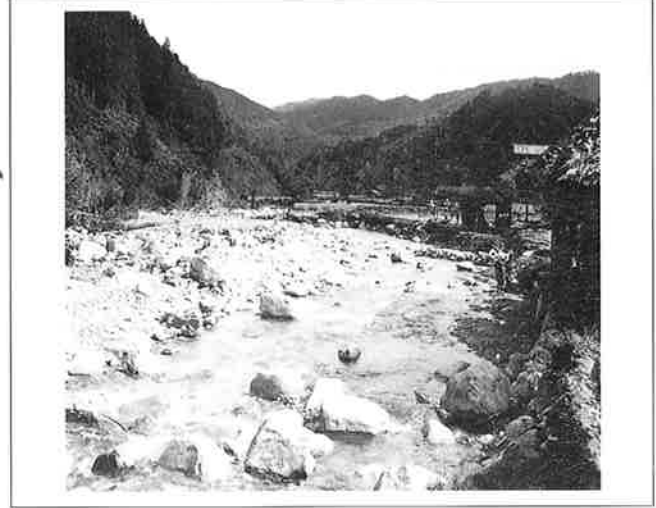
02036060

撮影日：S26.10.22 撮影場所：佐伯郡玖島村 撮影者：川口技師  
中流部  
家屋、護岸の被害状況を上流より望む 6

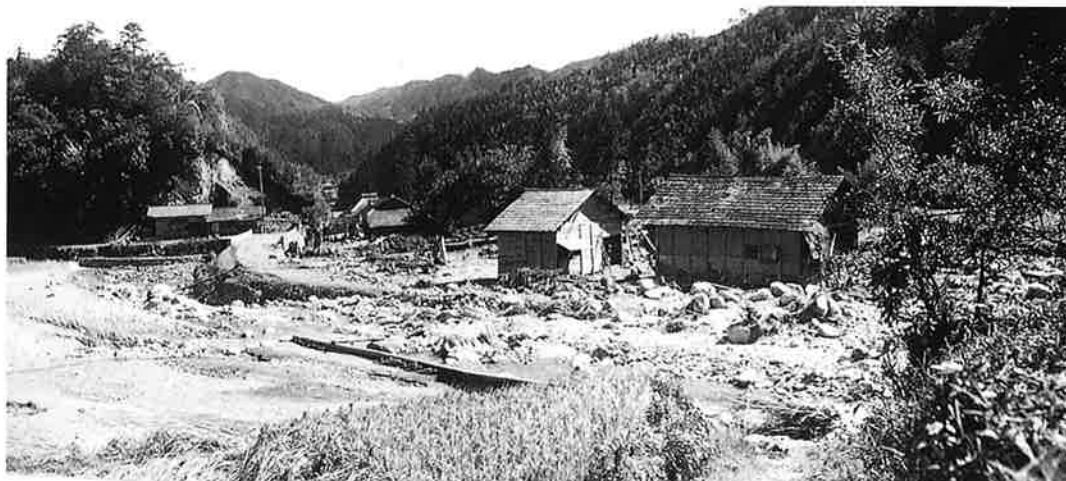
02036070

撮影日：S26.10.22 撮影場所：佐伯郡玖島村 撮影者：川口技師  
岩川と大町川との合流点付近の惨状 A

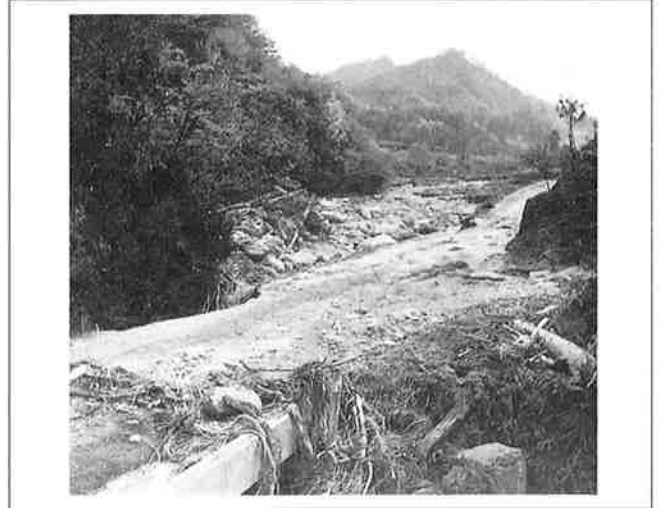
02032010

撮影日：S26.11.1 撮影場所：佐伯郡浅原村 撮影者：坂田  
県境より山口県側の荒廃地を望む

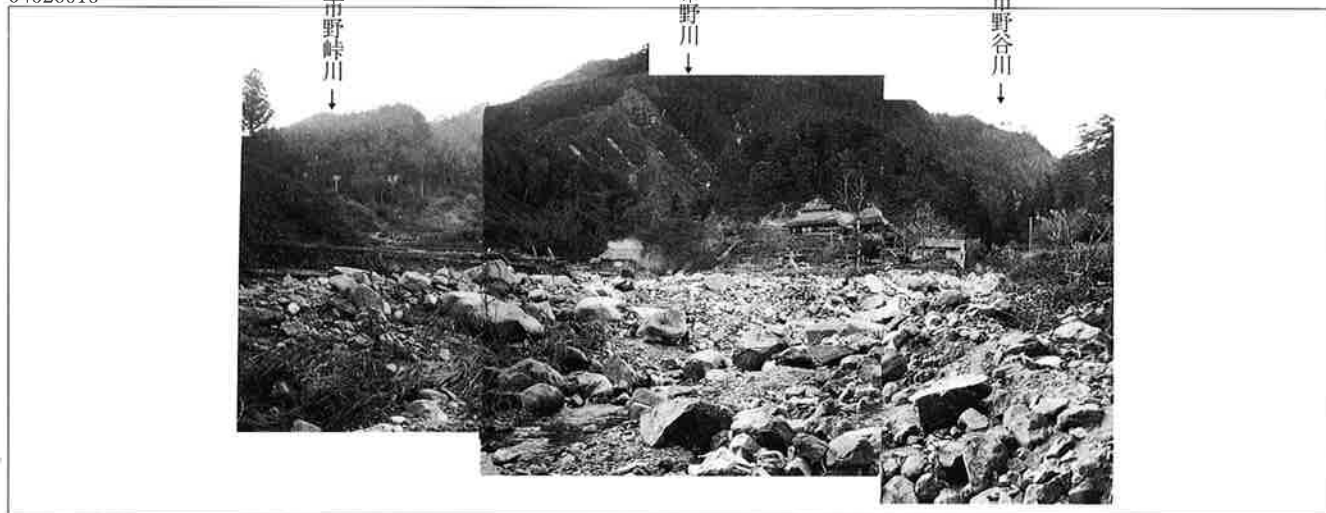
04026010

撮影日：S26.11.10 撮影場所：佐伯郡浅原村 撮影者：高田技師  
三川合流点

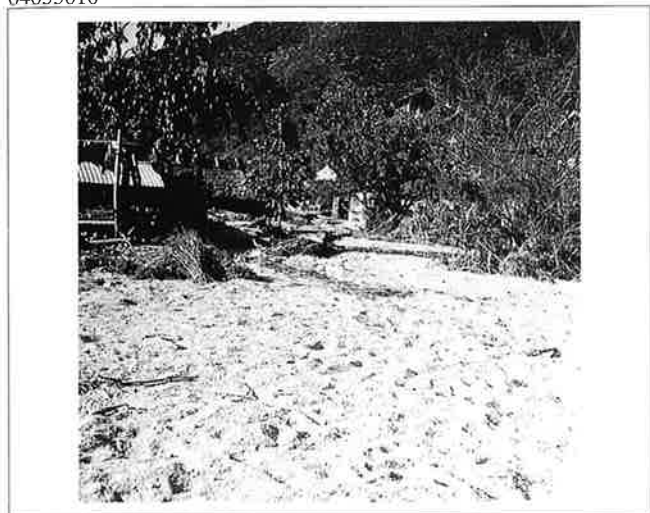
04033010

撮影日：S26.11.10 撮影場所：佐伯郡浅原村 撮影者：高田技師  
大量の砂

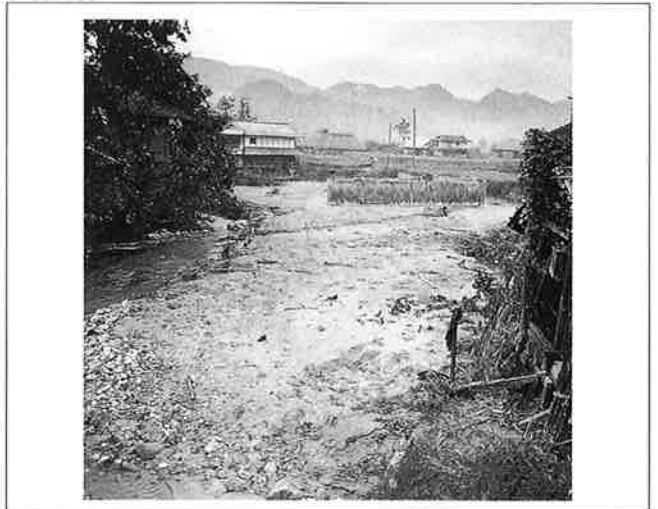
04032080

撮影日：S26.11.10 撮影場所：佐伯郡津田町 撮影者：高田  
下流

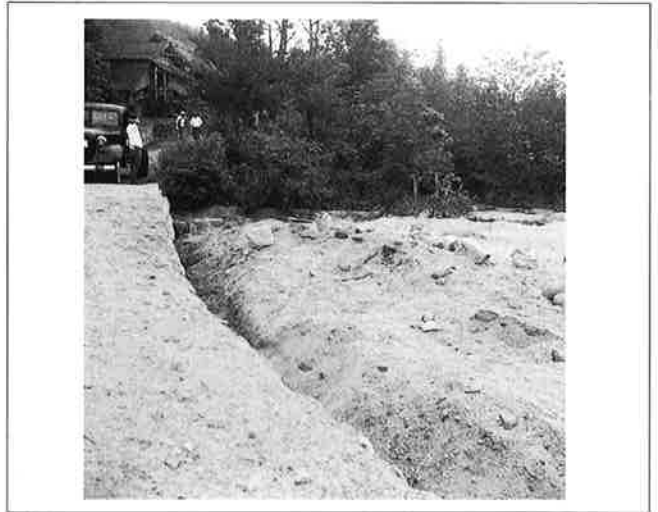
04001010

撮影日：S27.6.20 撮影場所：佐伯郡津田町 撮影者：阿座上  
下流堆積状況

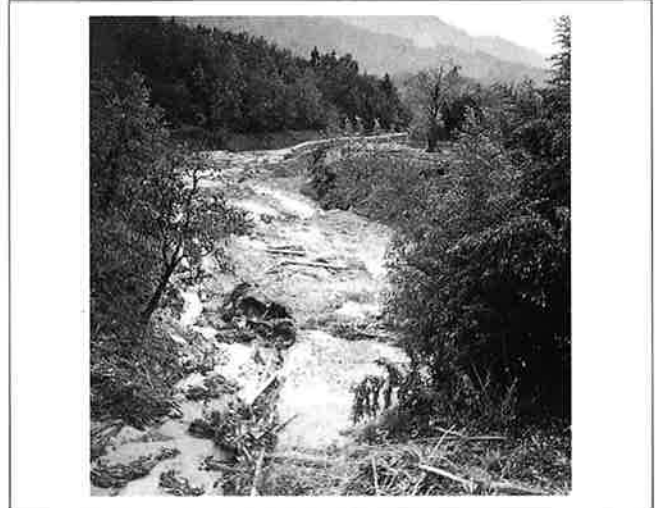
04029020

撮影日：S26.11.10 撮影場所：佐伯郡津田町 撮影者：高田技師  
溜池より下流の状況を見る

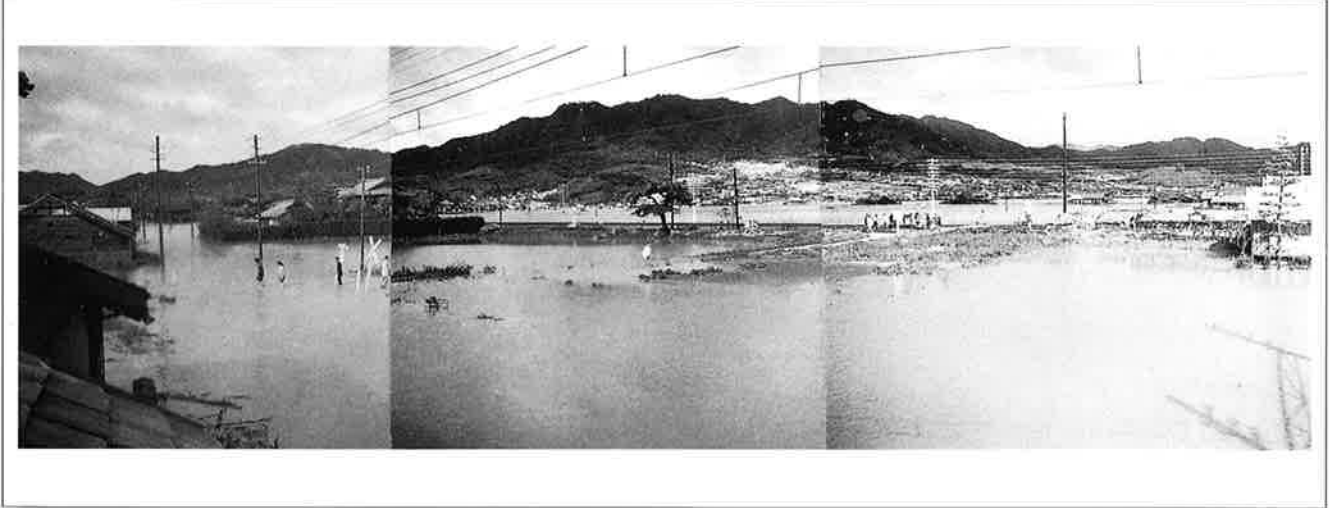
02011010

撮影日：S26.10.15 午前9時30分 撮影場所：佐伯郡五日市町 撮影者：桜井技師  
上流八幡川の欠壊により氾濫し、海と化した楽々園前  
国鉄山陽線及び宮島電車が不通となる（中央に線路が見える）

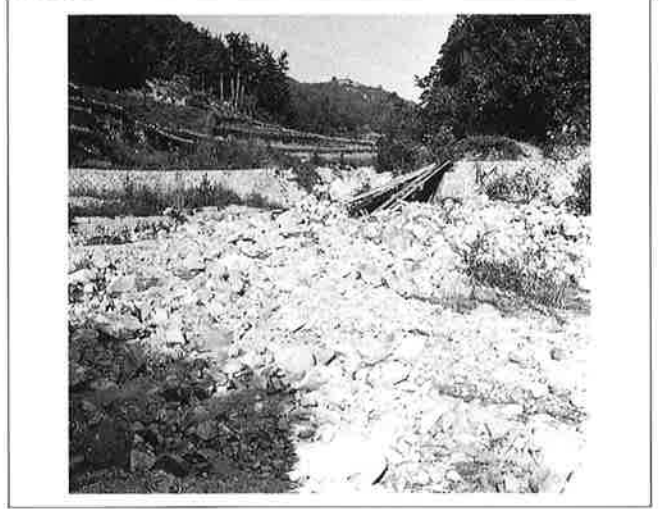
02015040

撮影日：S26.10 撮影場所：呉市 撮影者：高田技師  
上流部  
堰堤上流（昭22.施工）の荒廃状況  
落橋しているのは県道路橋

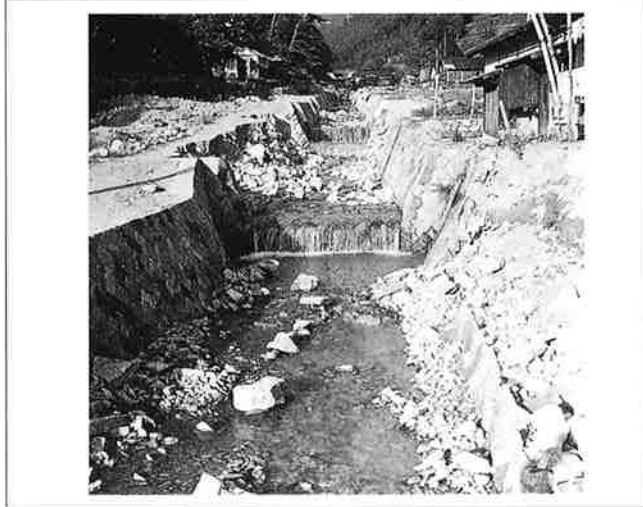
02015050

撮影日：S26.10 撮影場所：呉市 撮影者：高田技師  
中流部  
空積護岸欠壊状況

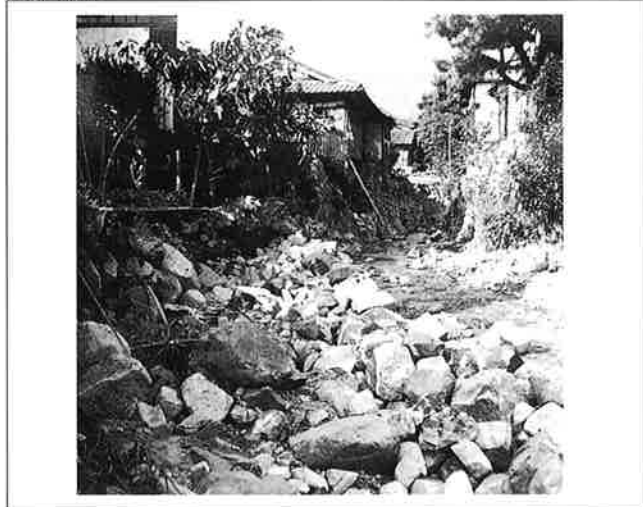
02017010

撮影日：S26.10 撮影場所：呉市辰川町 撮影者：高田技師  
辰川下流部護岸欠壊状況

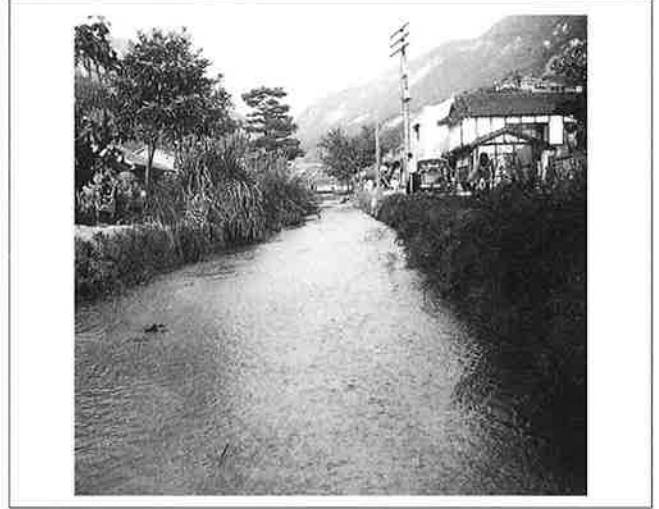
02018020

撮影日：S26.10 撮影場所：不明 撮影者：高田技師  
下流部 堆積状況

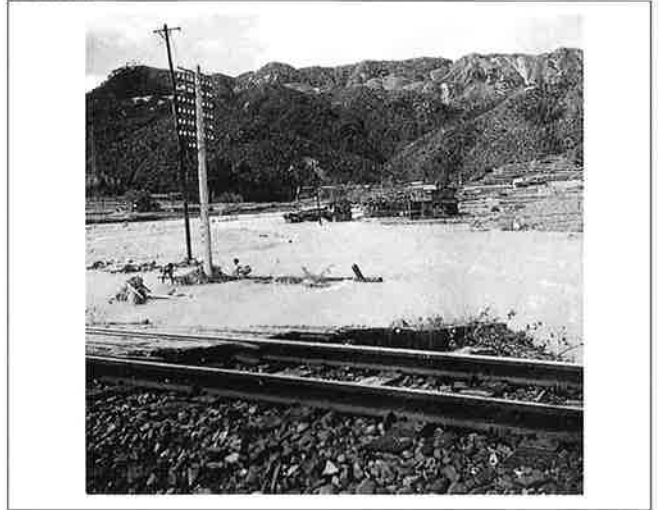
02006020

撮影日：不明 撮影場所：佐伯郡小方町 撮影者：桜井技師  
河原と化した鉄道の上流側

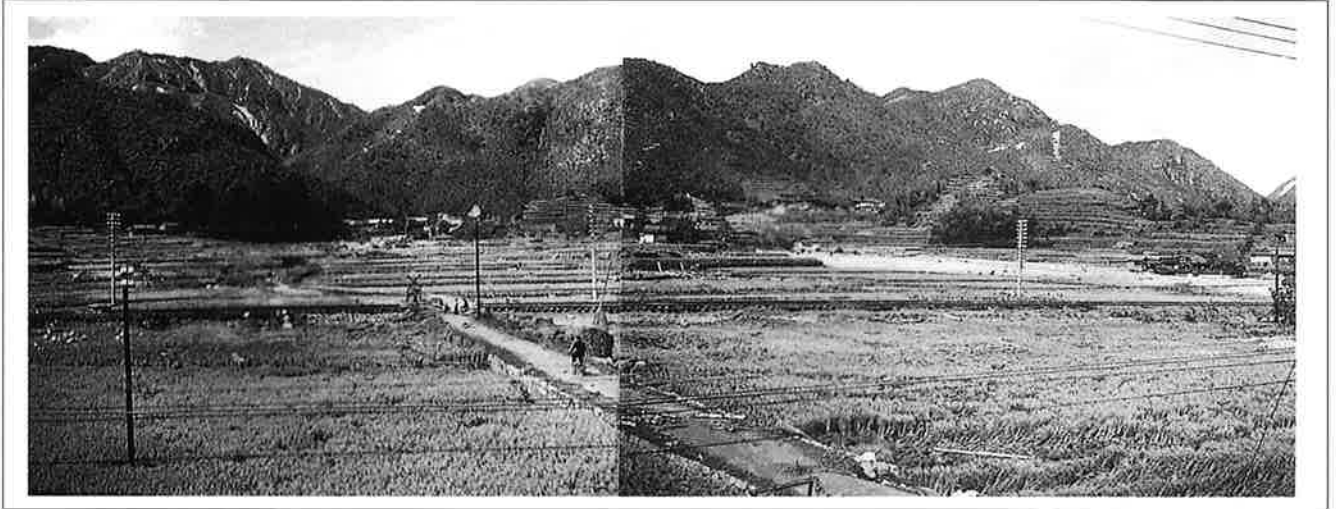
02006030

撮影日：不明 撮影場所：佐伯郡小方町 撮影者：桜井技師  
大膳川被害地域の全景  
山陽線の路床が洗い流され不通となる

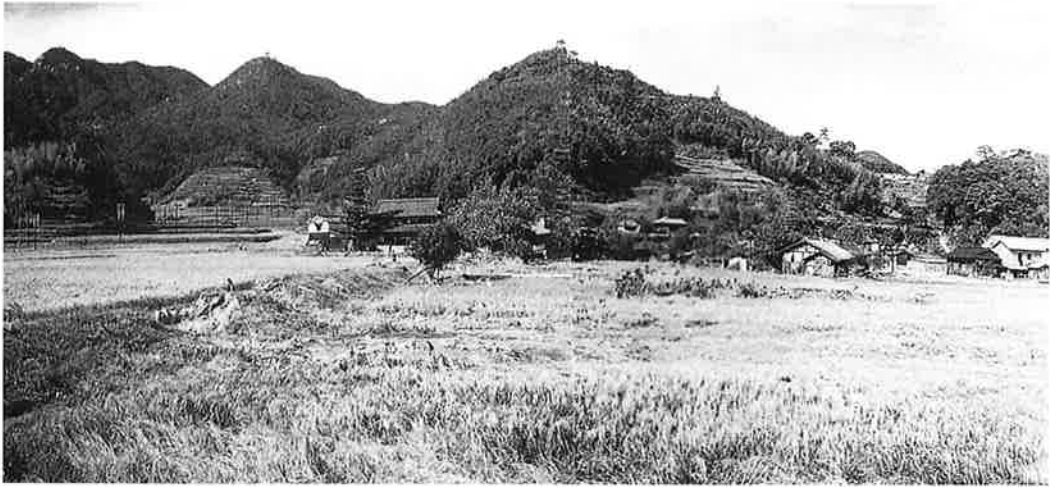
02008010

撮影日：S26.10.15 撮影場所：佐伯郡小方町 撮影者：桜井技師  
土砂流出の状況

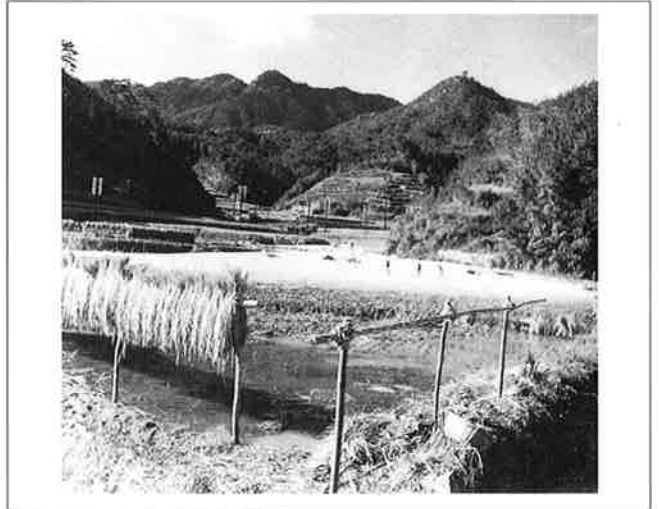
03008010

撮影日：S26.11.10 撮影場所：佐伯郡小方町 撮影者：高田技師  
砂に埋まった稲穂を摘んで乾す

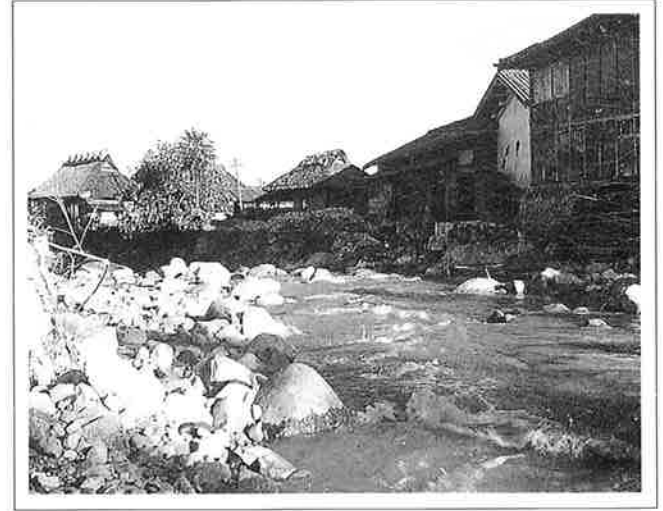
02012130

撮影日：S26.10.16 撮影場所：佐伯郡平良村 撮影者：桜井技師  
小学校裏上流の護岸流失状況

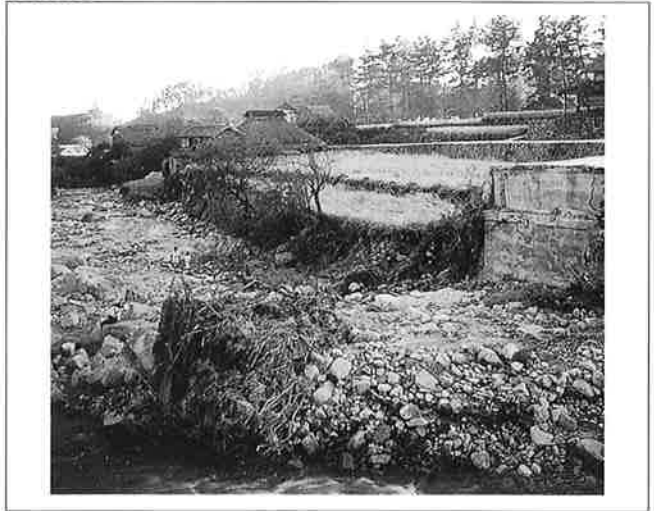
02012150

撮影日：S26.10.16 撮影場所：佐伯郡平良村 撮影者：桜井技師  
平良村界神路橋の流失

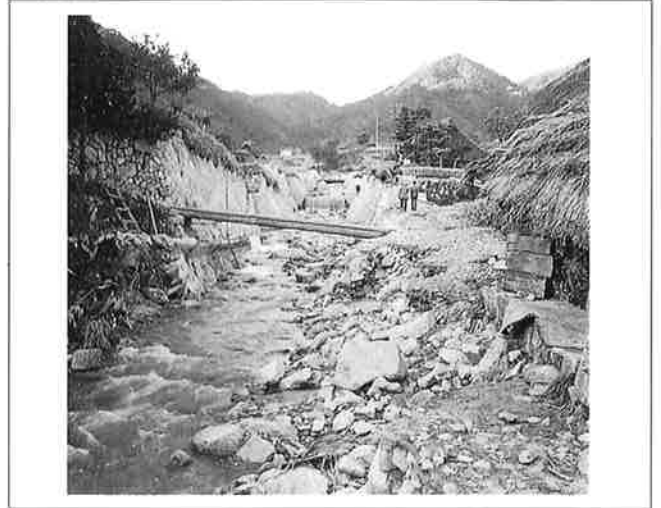
02013040

撮影日：S26.10.16 撮影場所：佐伯郡原村 撮影者：桜井技師  
長野川中流部の被害状況

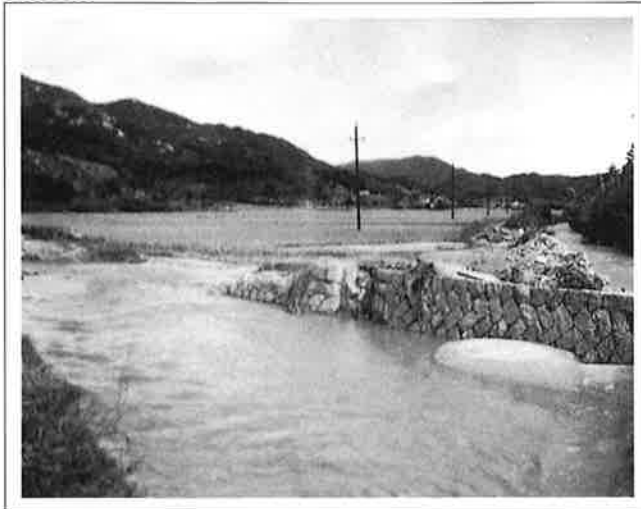
02001010

撮影日：S26.10.15 撮影場所：佐伯郡大野町 撮影者：桜井技師  
中津岡川と永慶寺川本流との合流点上下流の欠壊

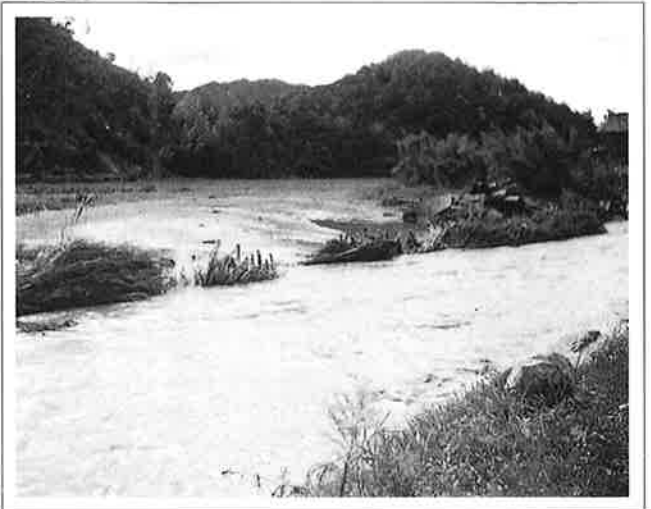
02001020

撮影日：S26.10.15 撮影場所：佐伯郡大野町 撮影者：桜井技師  
中津岡川と永慶寺川本流との合流点上下流の欠壊

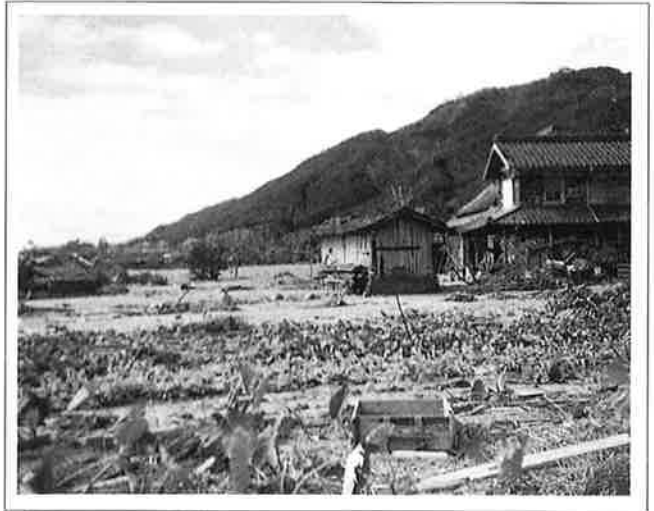
02001040

撮影日：S26.10.15 撮影場所：佐伯郡大野町 撮影者：桜井技師  
耕地埋没の状況

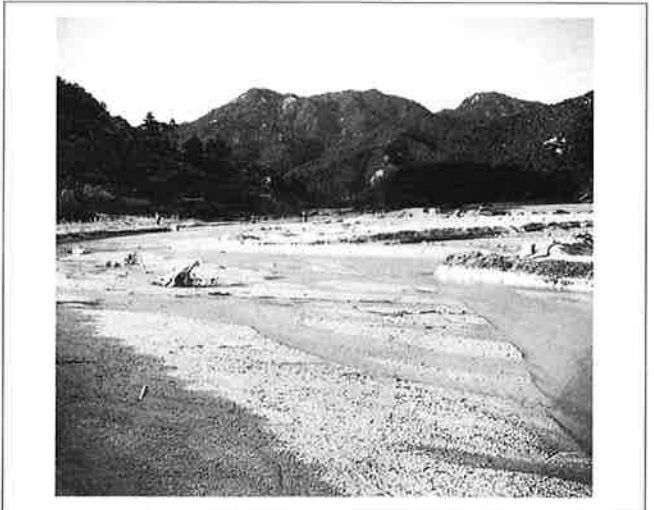
02039010

撮影日：S26.11 撮影場所：佐伯郡大野町 撮影者：坂口  
中央に町営住宅（8戸）があったが今は流出しその形はない  
下流より上流に向って

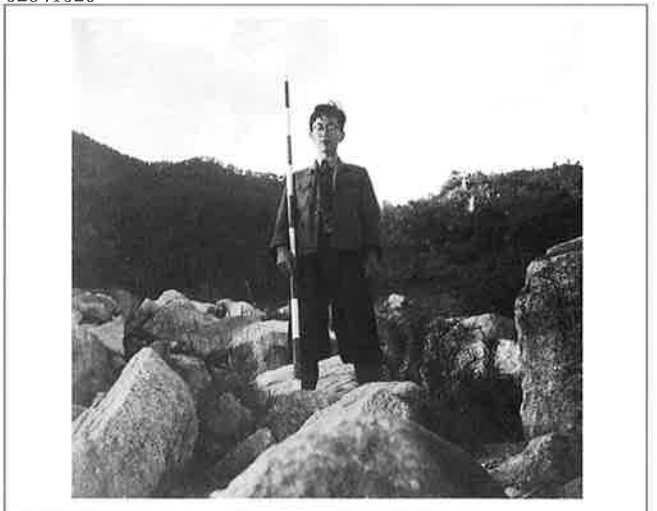
02041020

撮影日：S26.11 撮影場所：佐伯郡大野町 撮影者：不明  
土砂礫流出状況

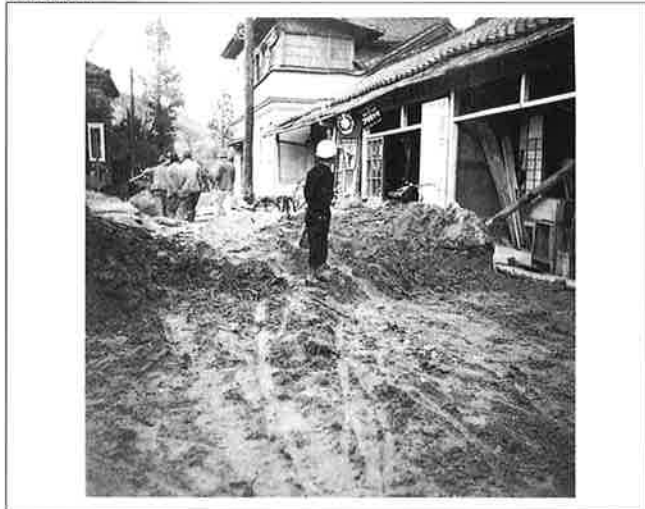
04024010

撮影日：S26.11 撮影場所：佐伯郡八幡村 撮影者：坂田  
欠壊口上流の道路に堆積する土砂（寺田にて=地名）  
手前は既に取除いている

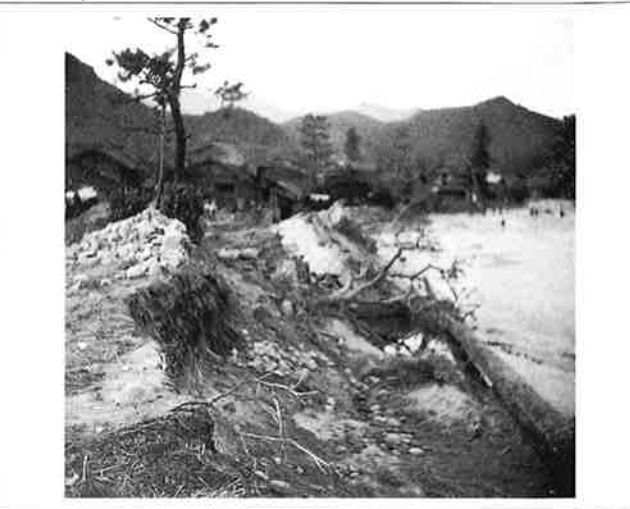
04024020

撮影日：S26.11 撮影場所：佐伯郡八幡村 撮影者：坂田  
欠壊口
