平成26年8月20日発生
8・20土砂災害復旧誌

令和2年11月発行

広島県 土木建築局 砂防課
〒730-8511 広島市中区基町10番52号
TEL：(082) 221-3764

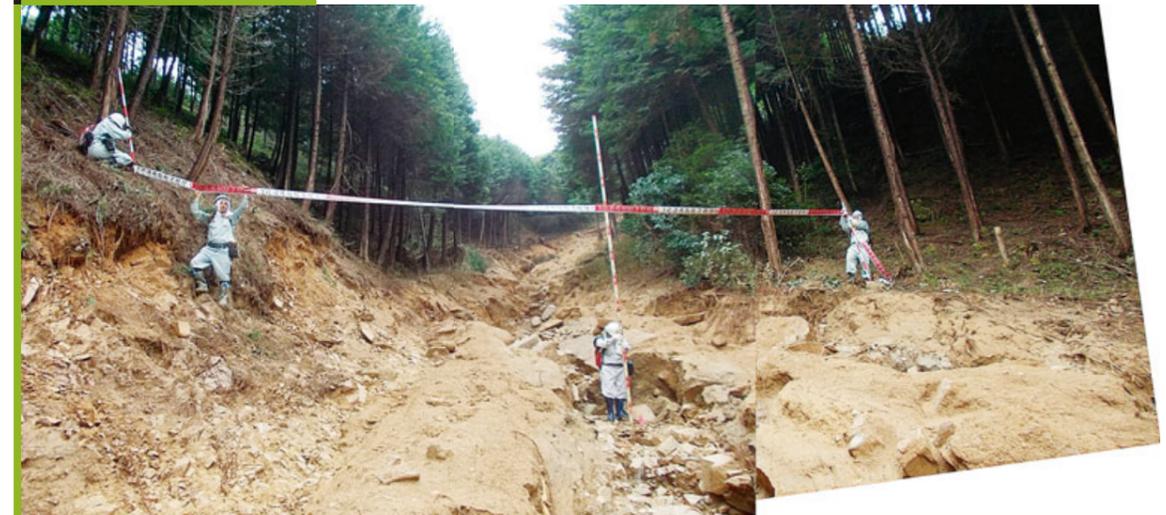
溪流の荒廃状況

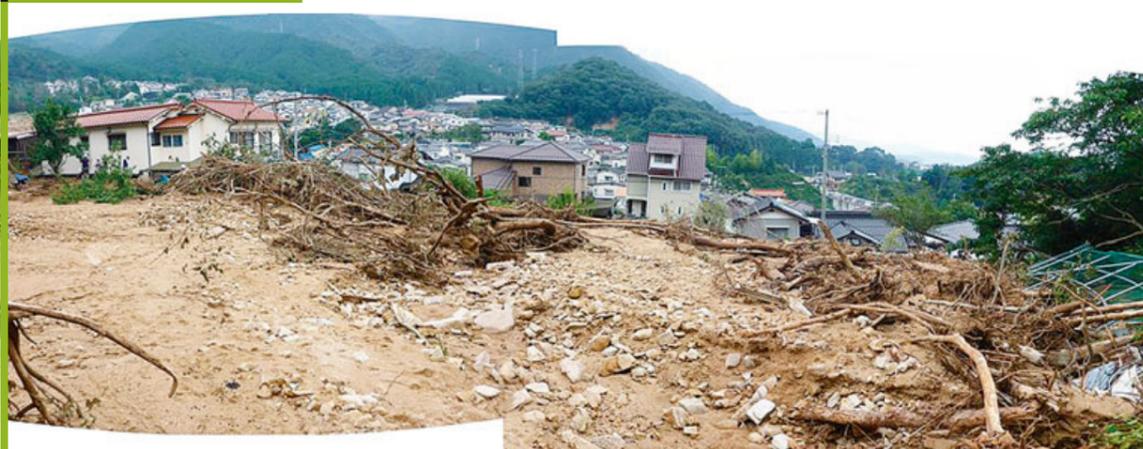
土砂の流出状況

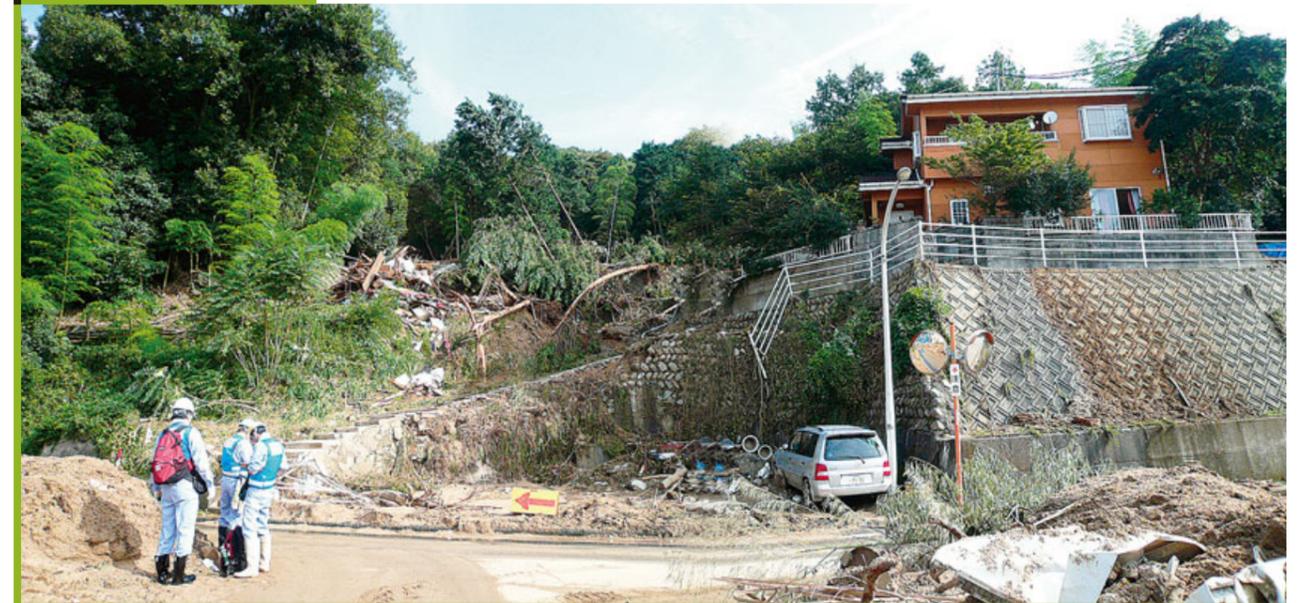
被災状況

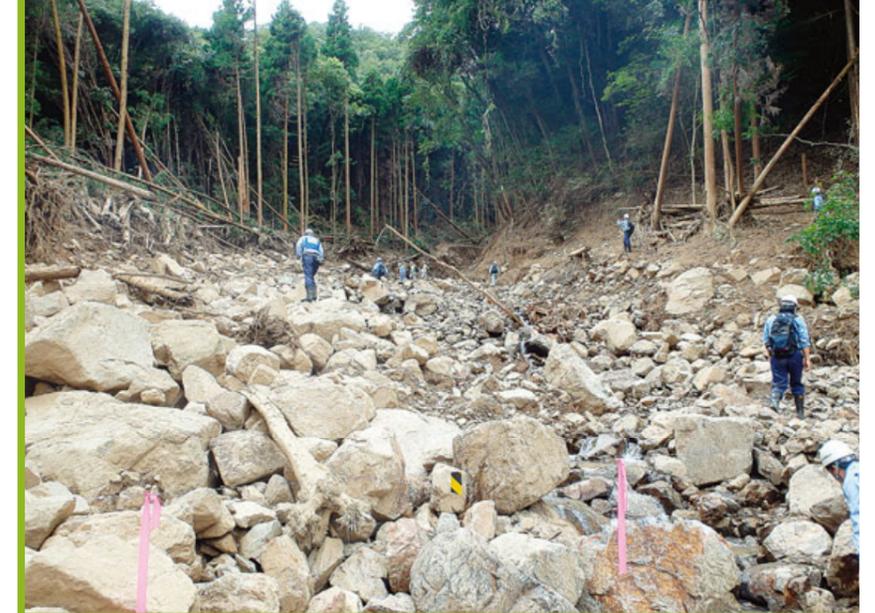
溪流の荒廃状況

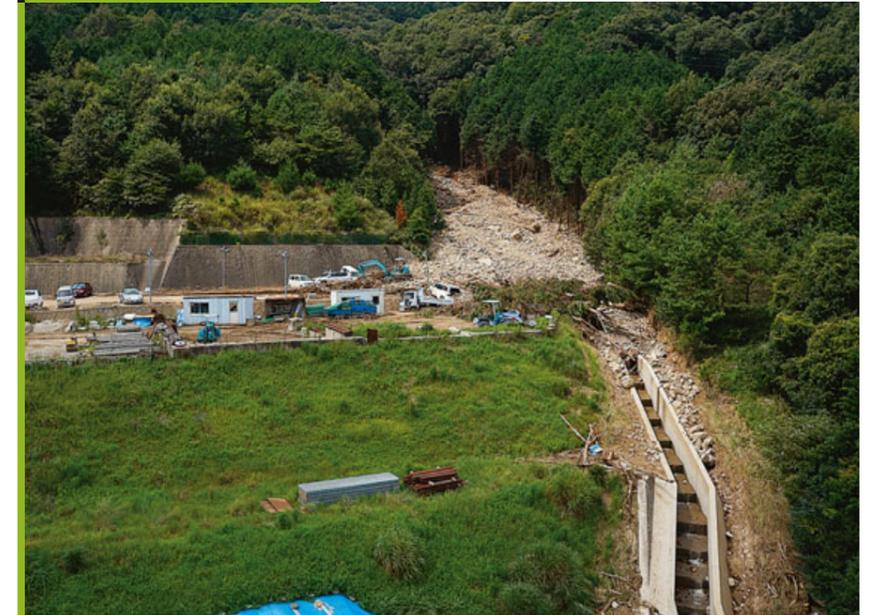
土砂の流出状況

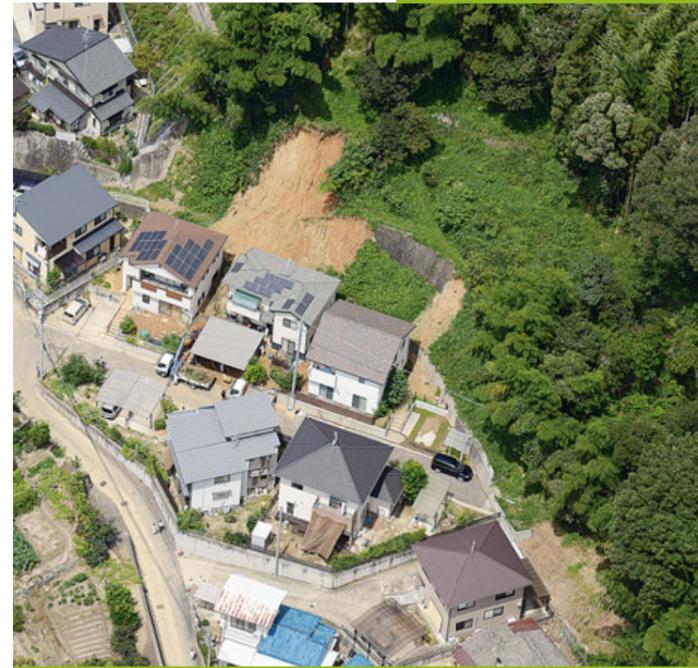
斜面崩壊状況

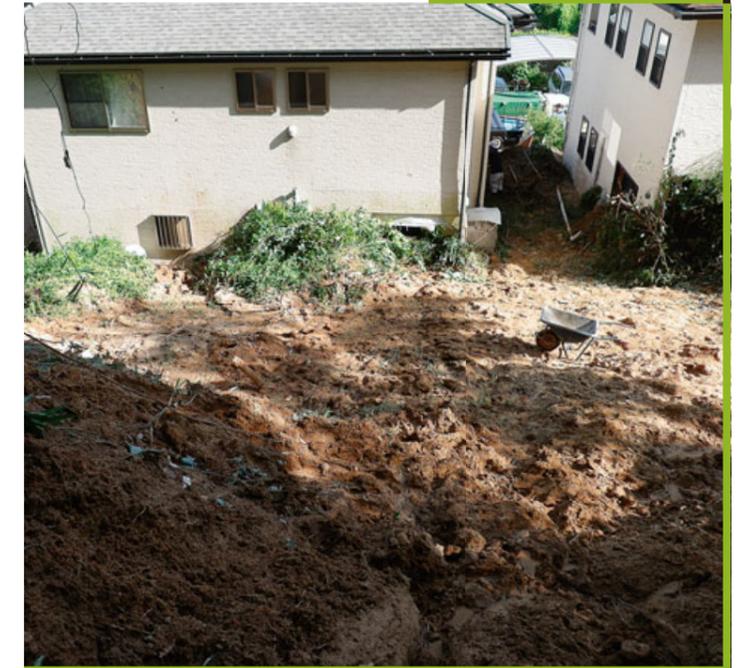
崩土の流出状況

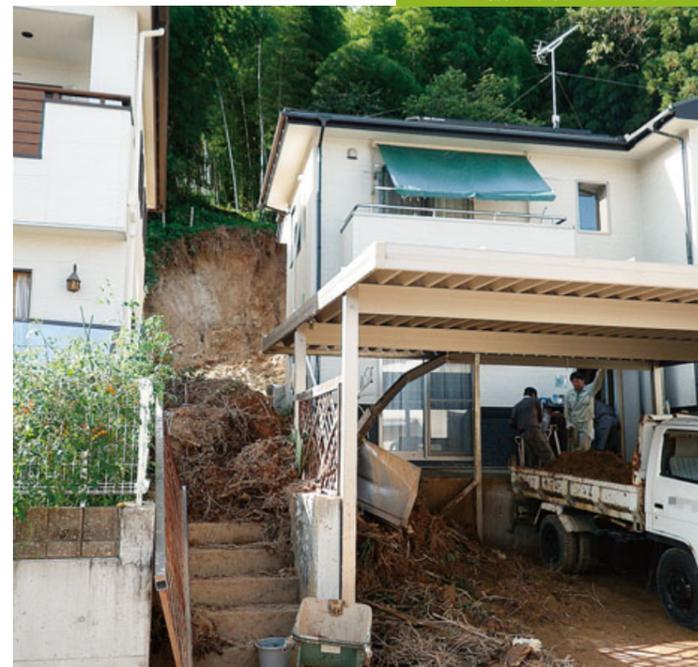
被災状況

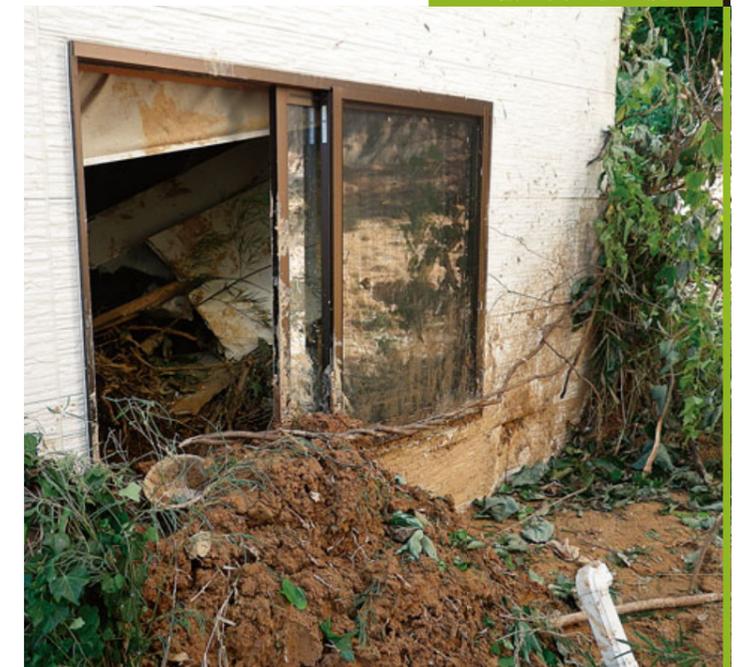
被災状況
