# 平成26年8月20日土砂災害 災害関連緊急砂防事業【7箇所】

# 災害に強いまちづくり【砂防事業】

## (災害関連緊急砂防事業)

平成26年8月20日豪雨で発生した土石流災害に対する緊急砂防工事

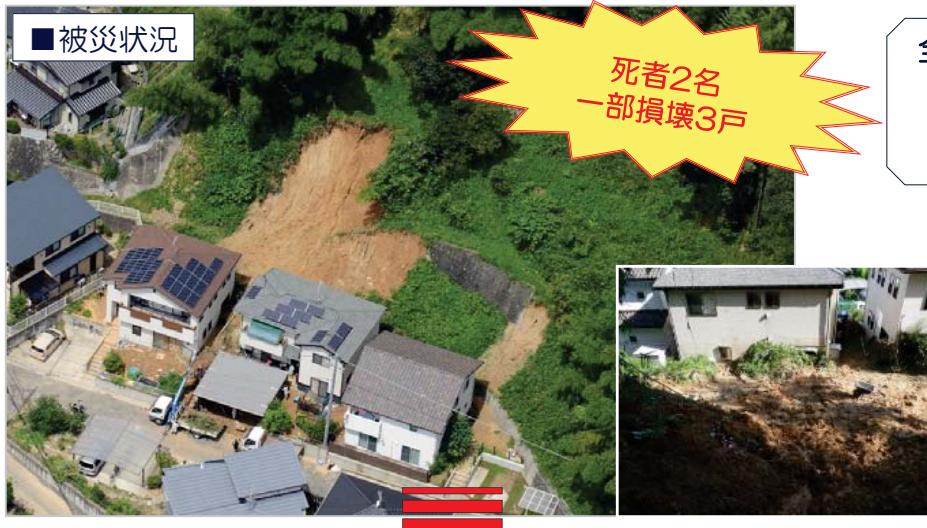
### ■被災状況

山本8丁目26地区（広島市安佐南区山本8丁目）で発生したがけ崩れ災害に対する再度災害防止工事

死者2名  
一部損壊3戸

L=132.8m, H=14.1m  
吹付法枠工 A=2,140m<sup>2</sup>  
(災関緊急 A=1,164m<sup>2</sup>)

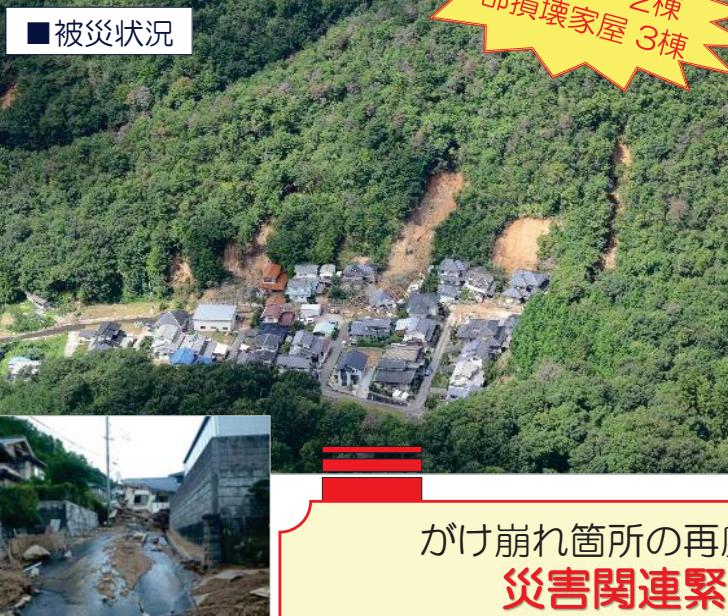
【梢台団地地区】

■被災状況

全壊家屋  
一部損壊家屋  
2棟  
3棟

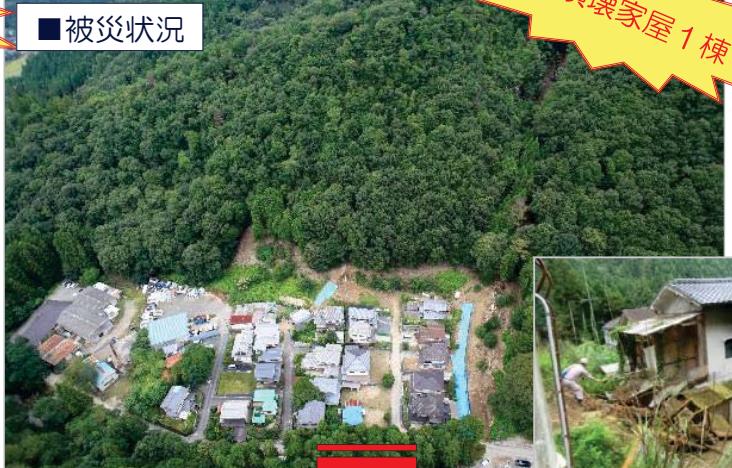
【桐原501地区】

■被災状況

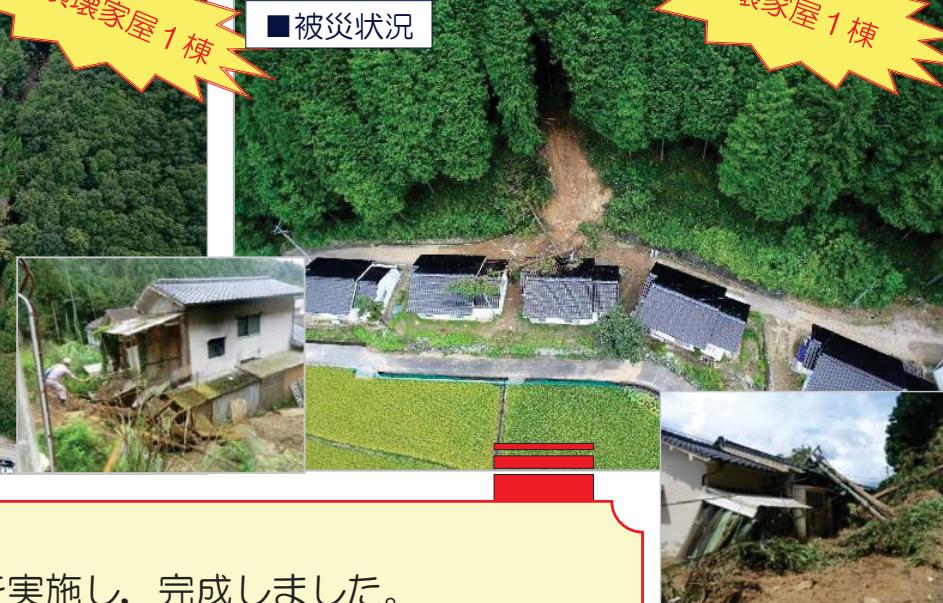
【山根地区】

■被災状況

半壊家屋  
1棟

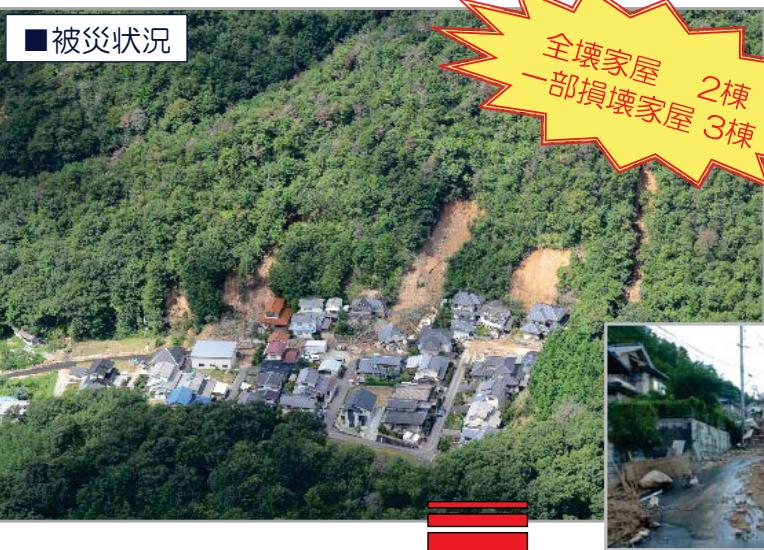
### ■被災状況

梢台団地地区（広島市安佐北区可部町桐原）で発生したがけ崩れ災害に対する再度災害防止工事

全壊家屋  
一部損壊家屋  
2棟  
3棟

全体工事概要 延長 L=148.7m  
待受擁壁工 L=148.7m  
吹付法枠工 A=3,715m<sup>2</sup>  
(うち災関緊急 L=82.1mA=2,482m<sup>2</sup>)
