# 平成5年、土砂、風倒木流出災害復旧工事

広島県土木建築部砂防課  
広島県加計土木事務所

# 災害の概要

# 復旧の事業概要

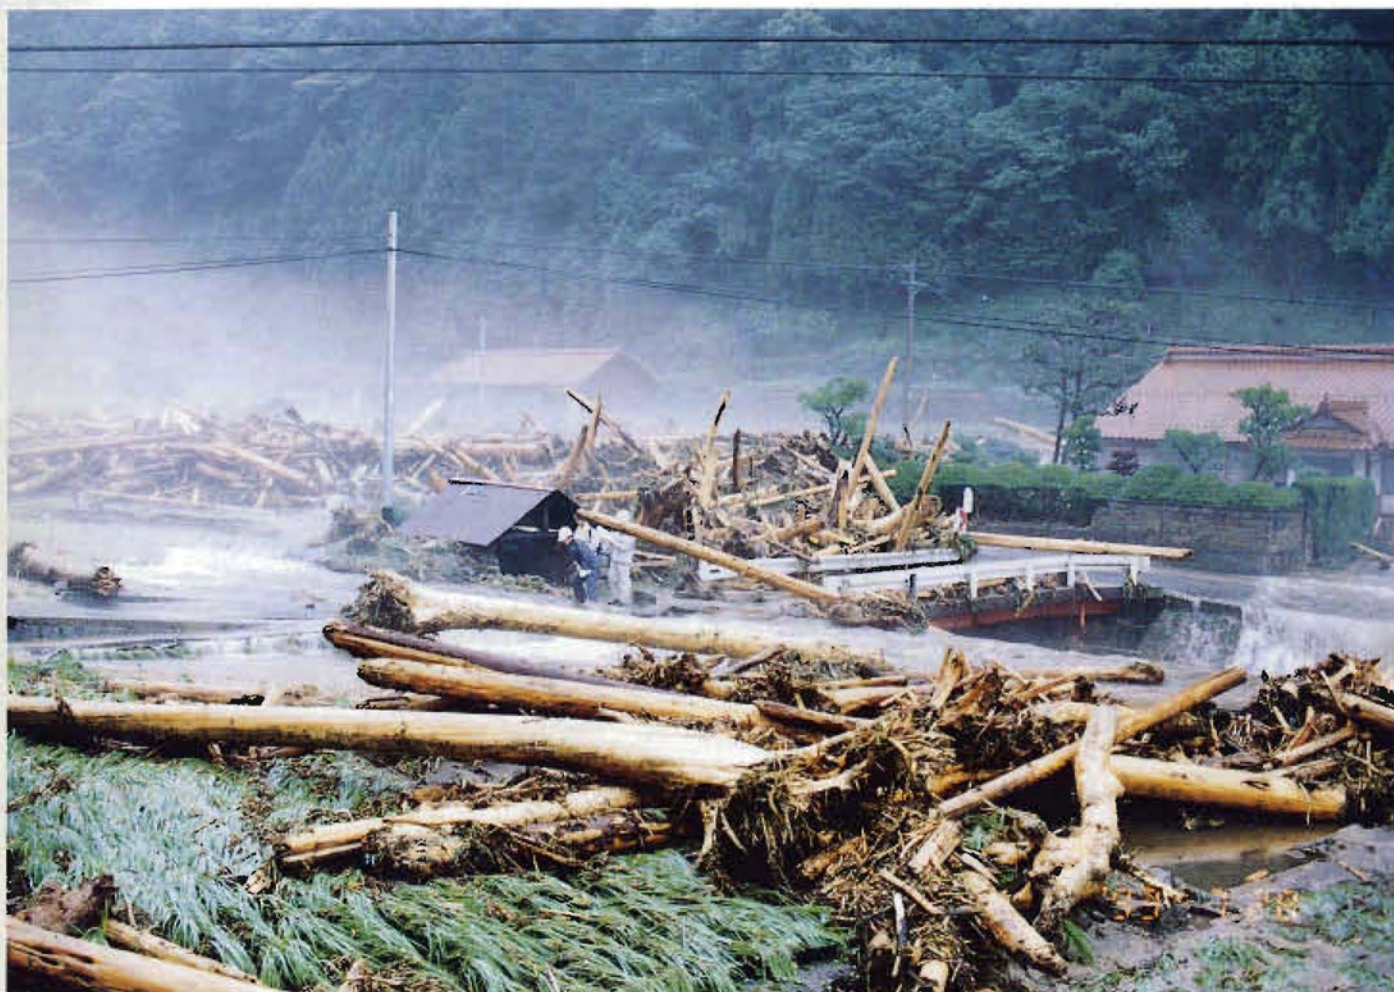
(戸河内町 田吹川 矢原橋附近、平成5年7月28日)

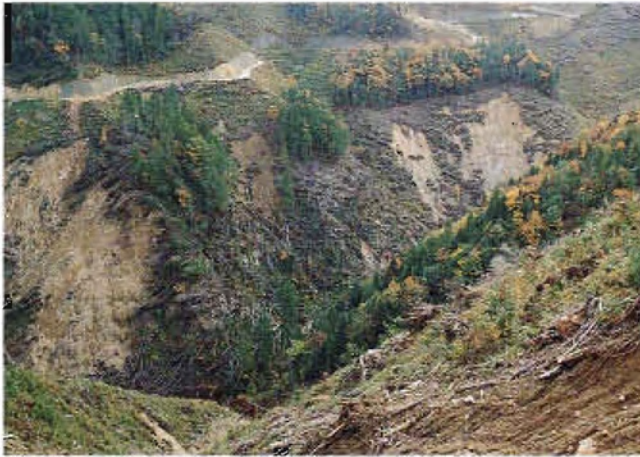
▲ 鷹ノ巣川 上流域

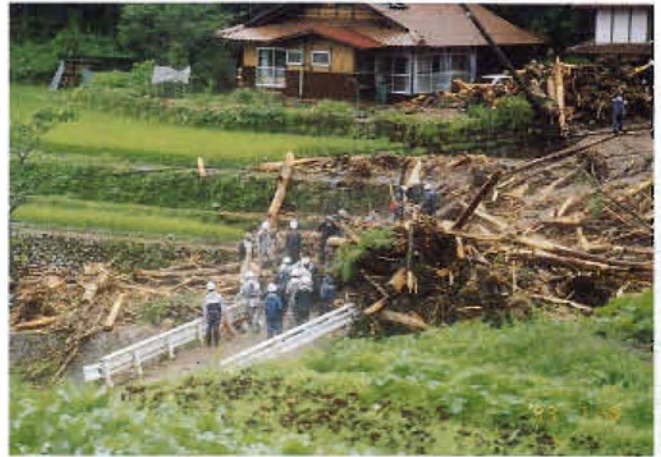
▲ 砂ヶ谷川と田吹川の合流点

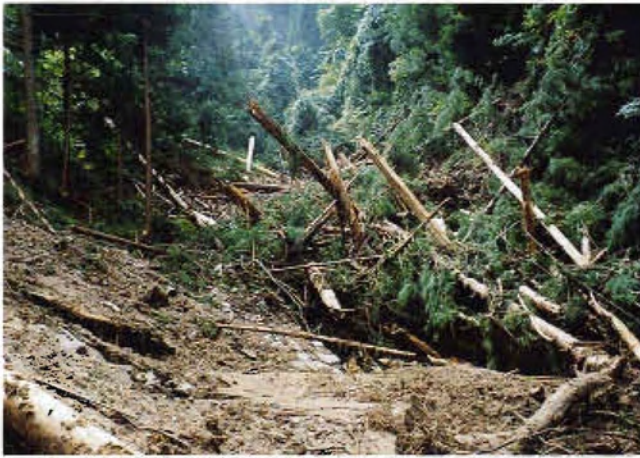
▲ 大歳谷川 上流域

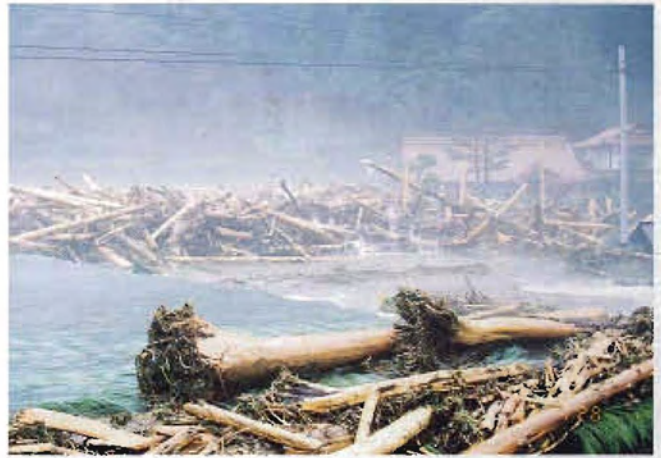
▲ 田吹川 流木堆積状況

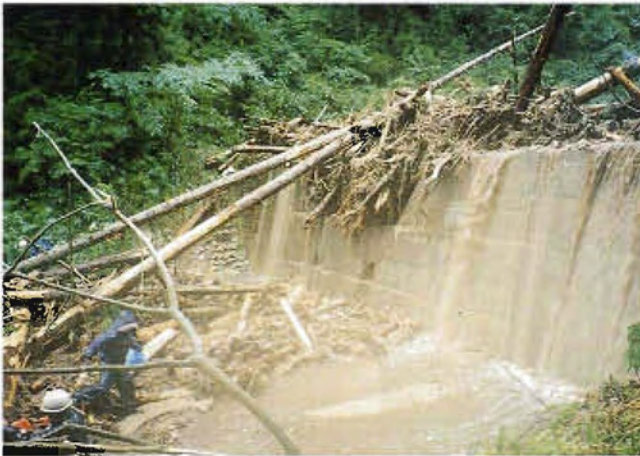
▲ 市奥谷川 既設ダム

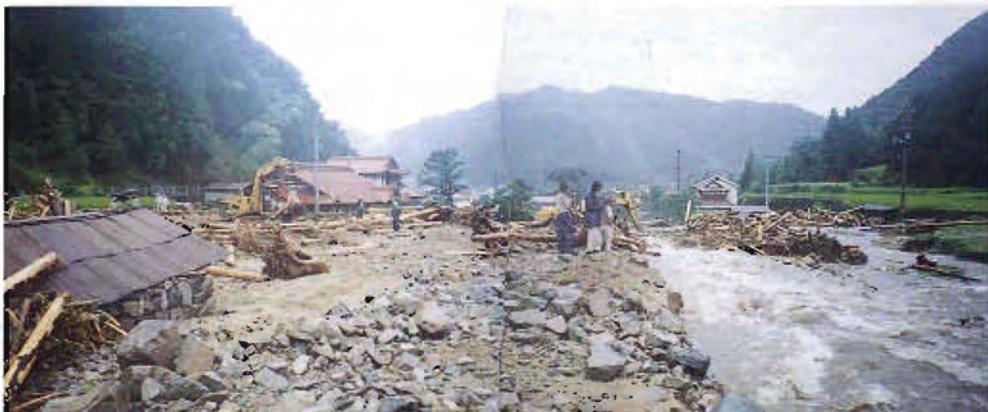
▲ 田吹川 土砂・流木の堆積
