昭和63年7月20日~21日

# 県北西部豪雨災害（速報版）

●  
広島県土木建築部

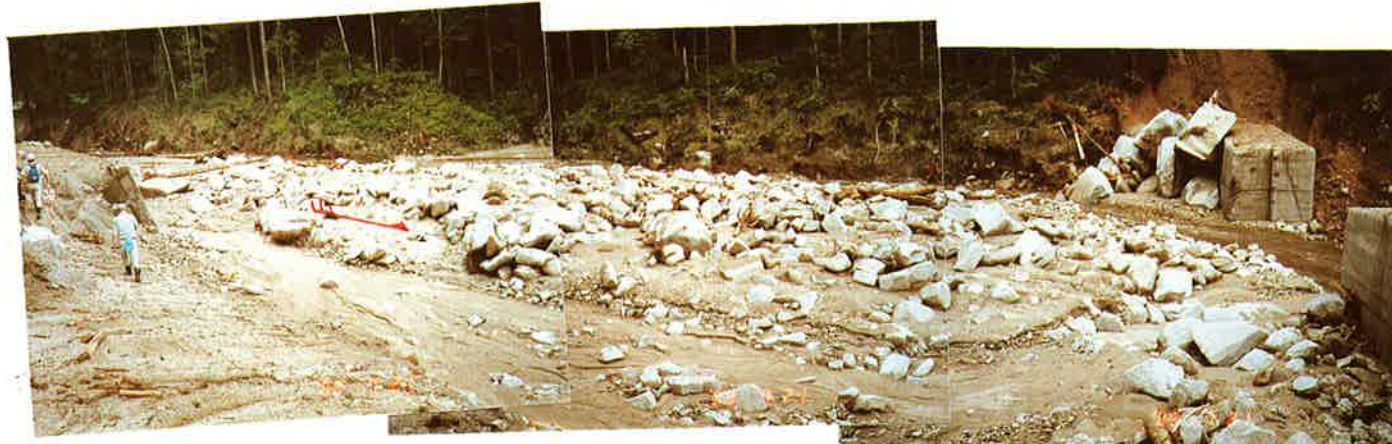
江河内谷川 施工中ダムの堆砂状況

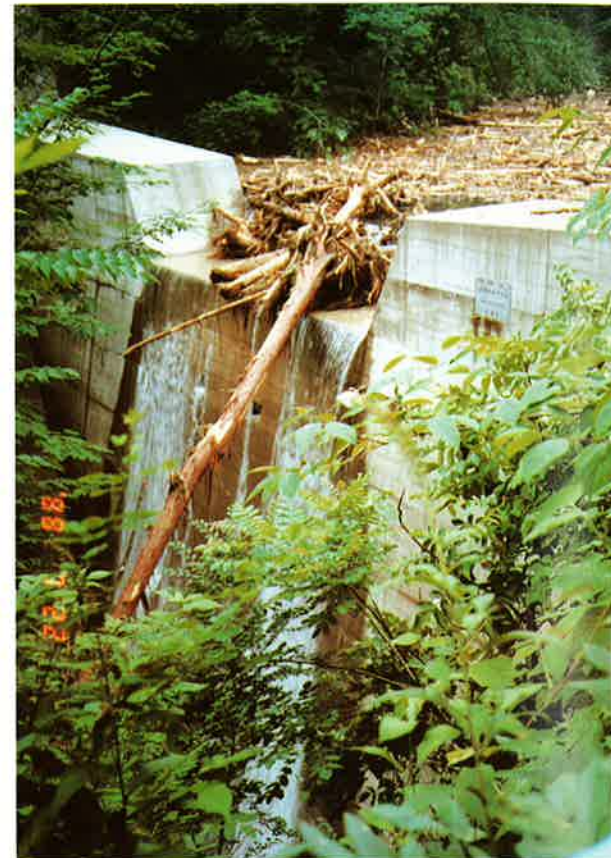
江河内谷川(左支川)

被害の拡大をくい止めた60年完成江河内谷川ダム

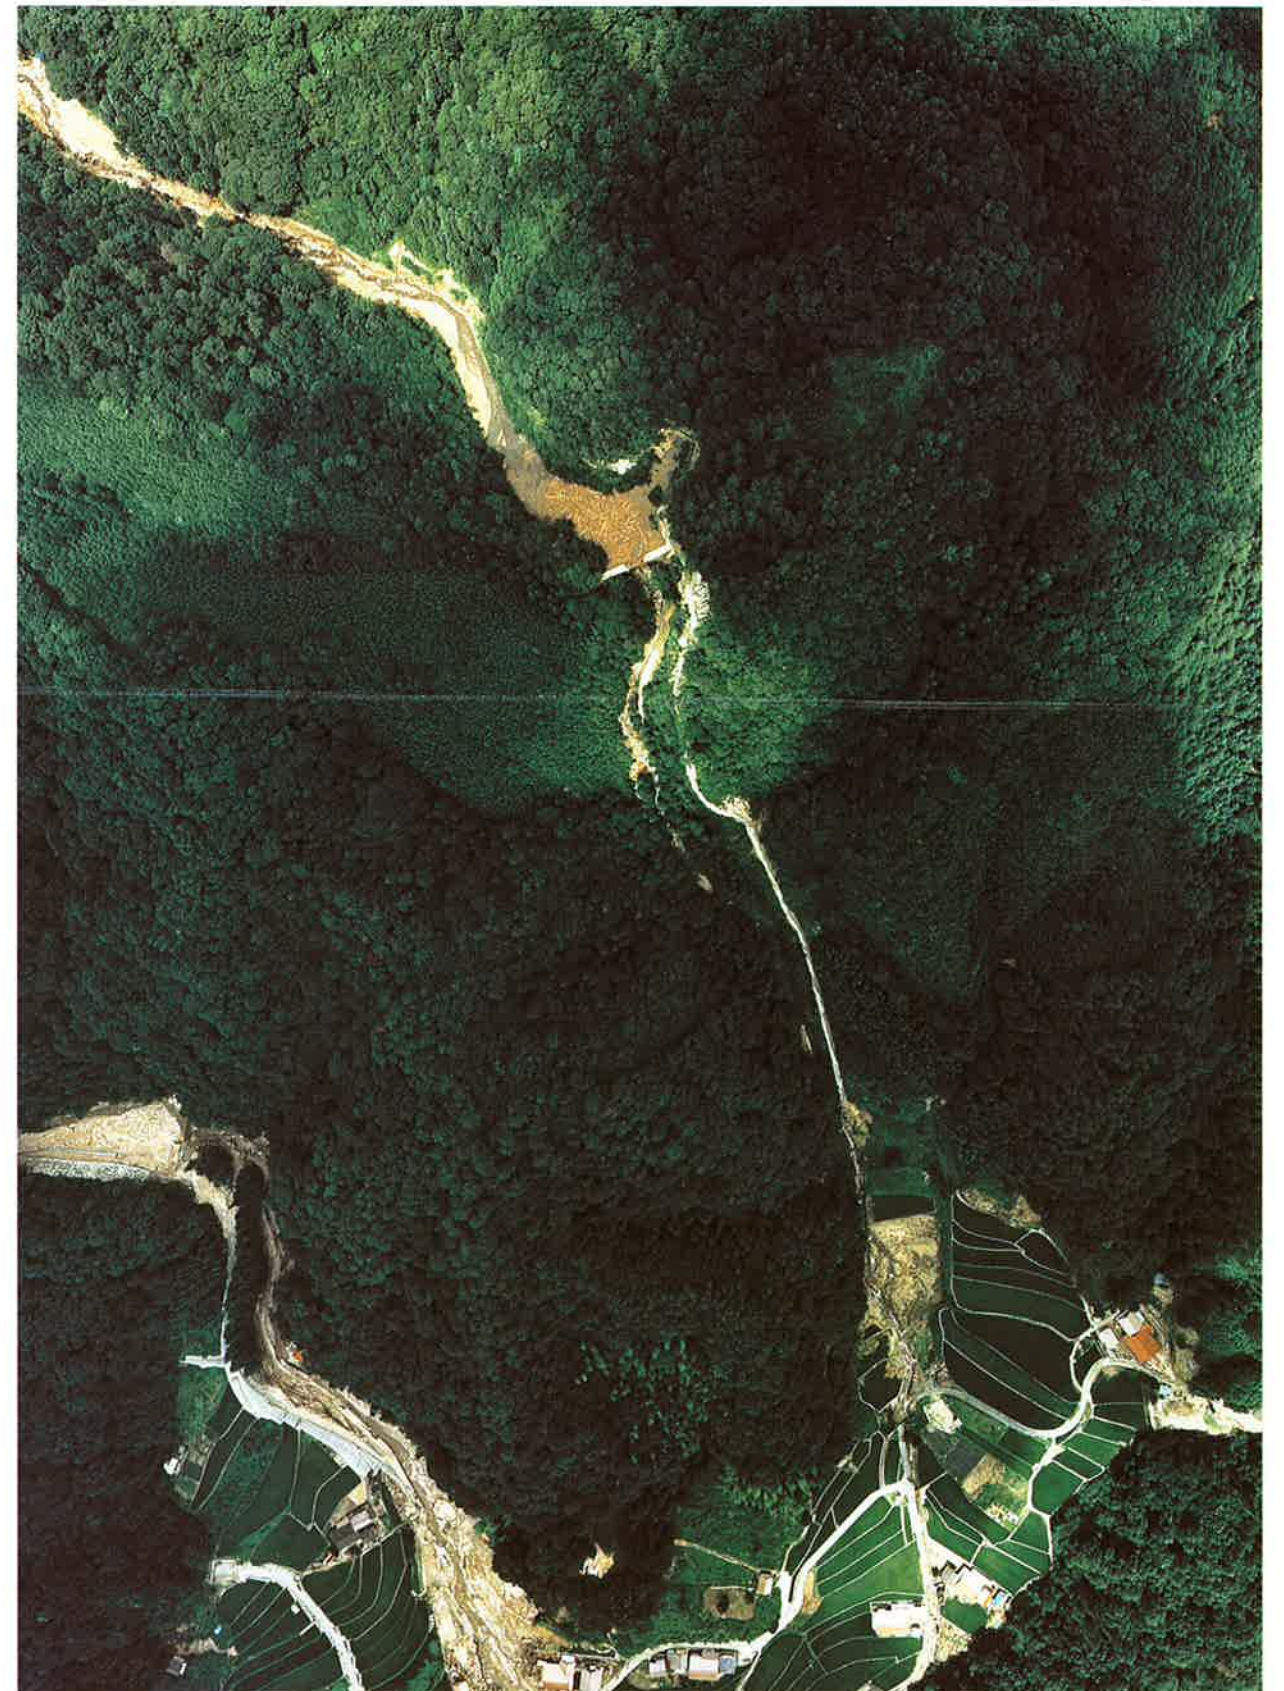
江河内谷川上流の氾濫状況(航空写真)

中央は土砂、流木を抑止した江河内谷川ダム、左下は建設中砂防ダムと氾濫状況

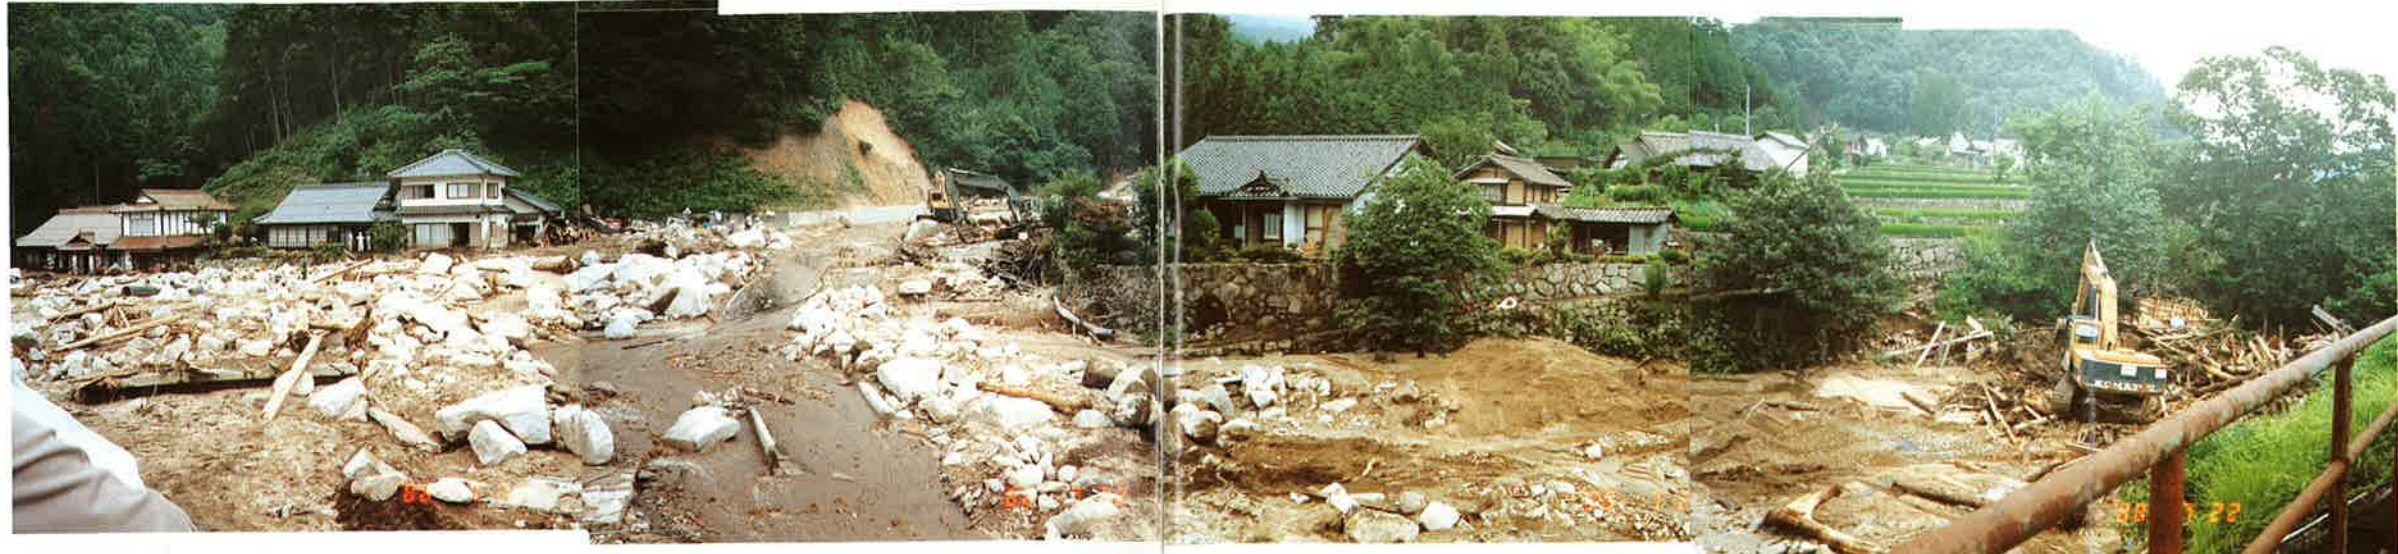
JR殿賀駅より上流を望む

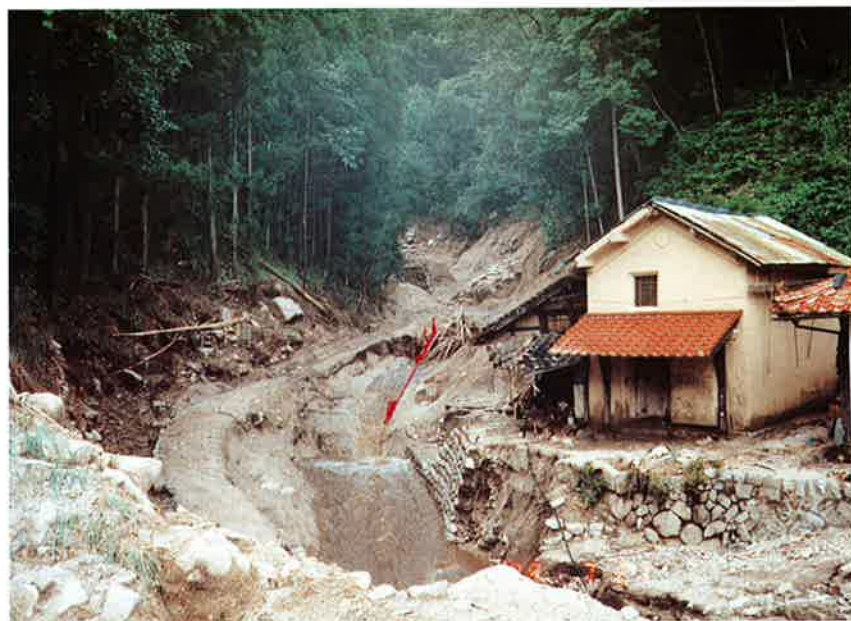
江河内集落上流の家屋

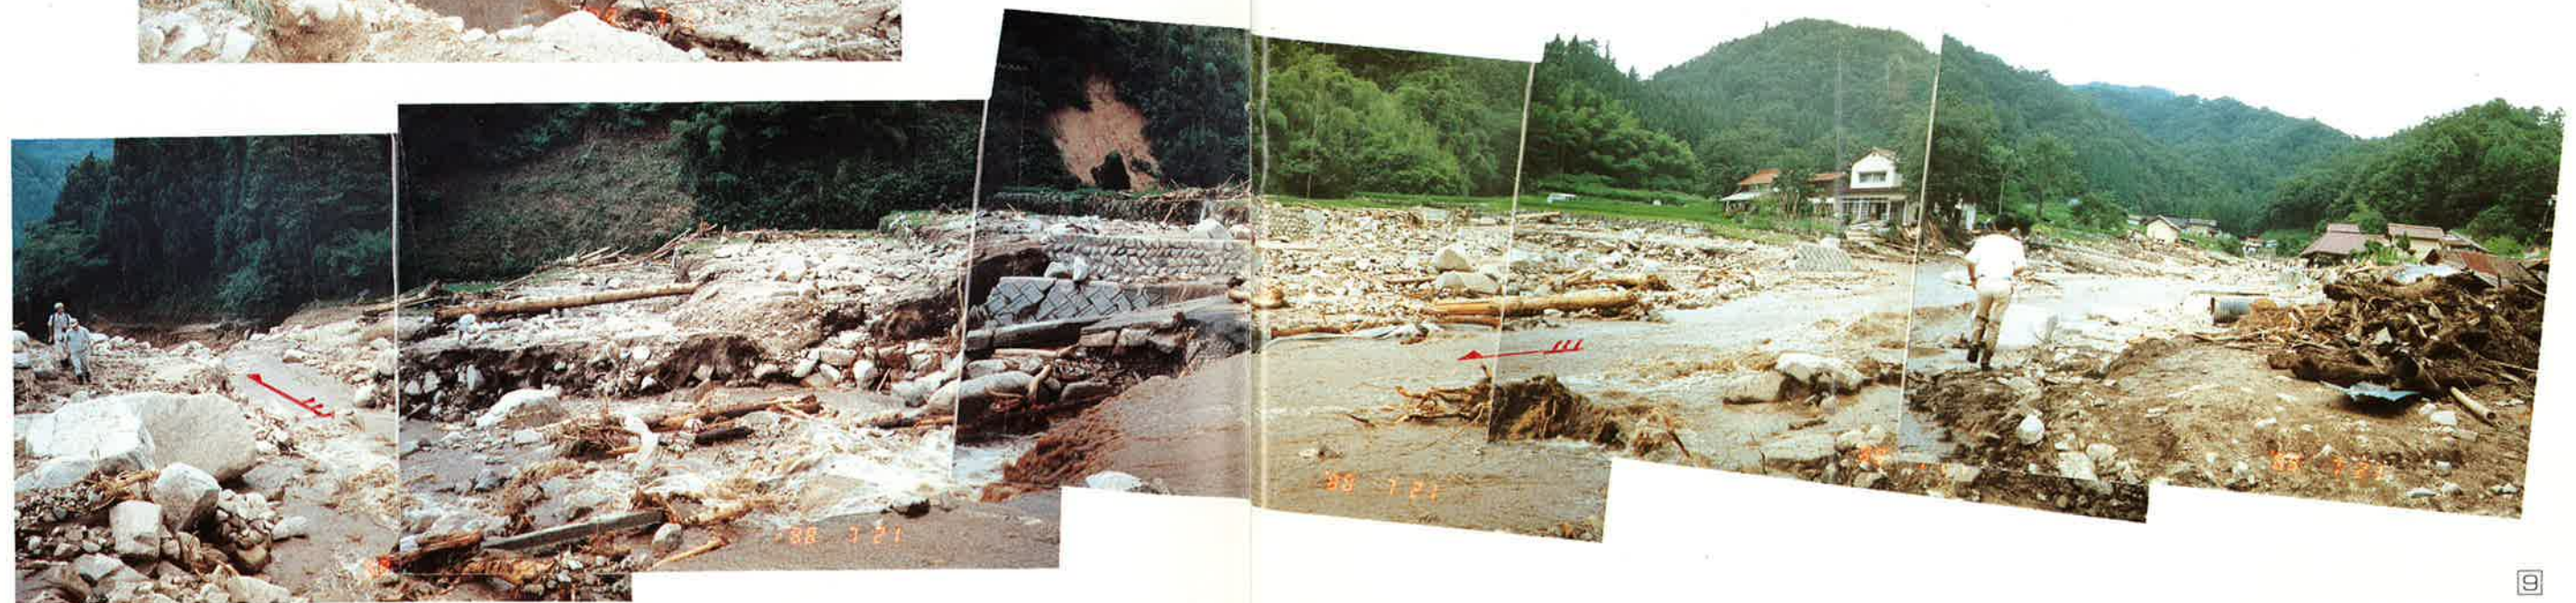
江河内集落の氾濫状況

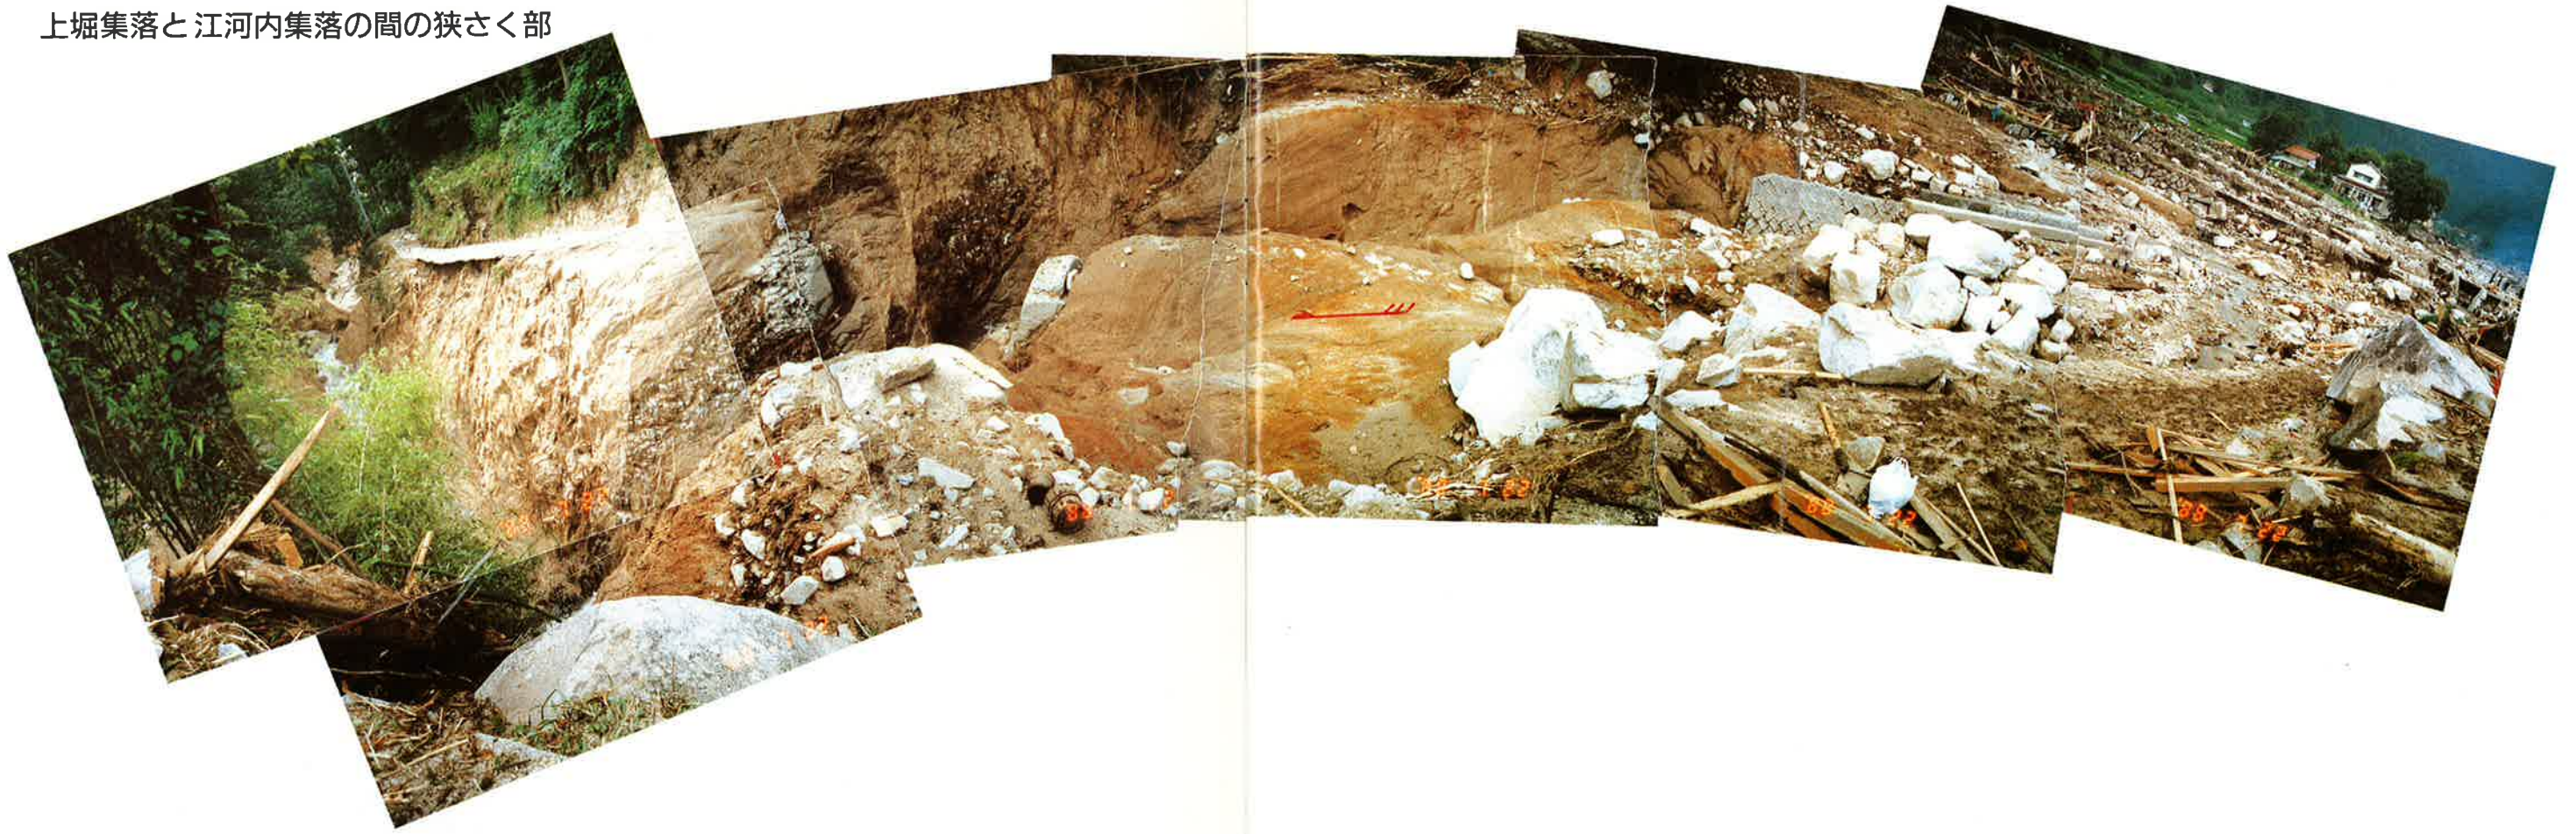
上堀集落と江河内集落の間の狭さく部

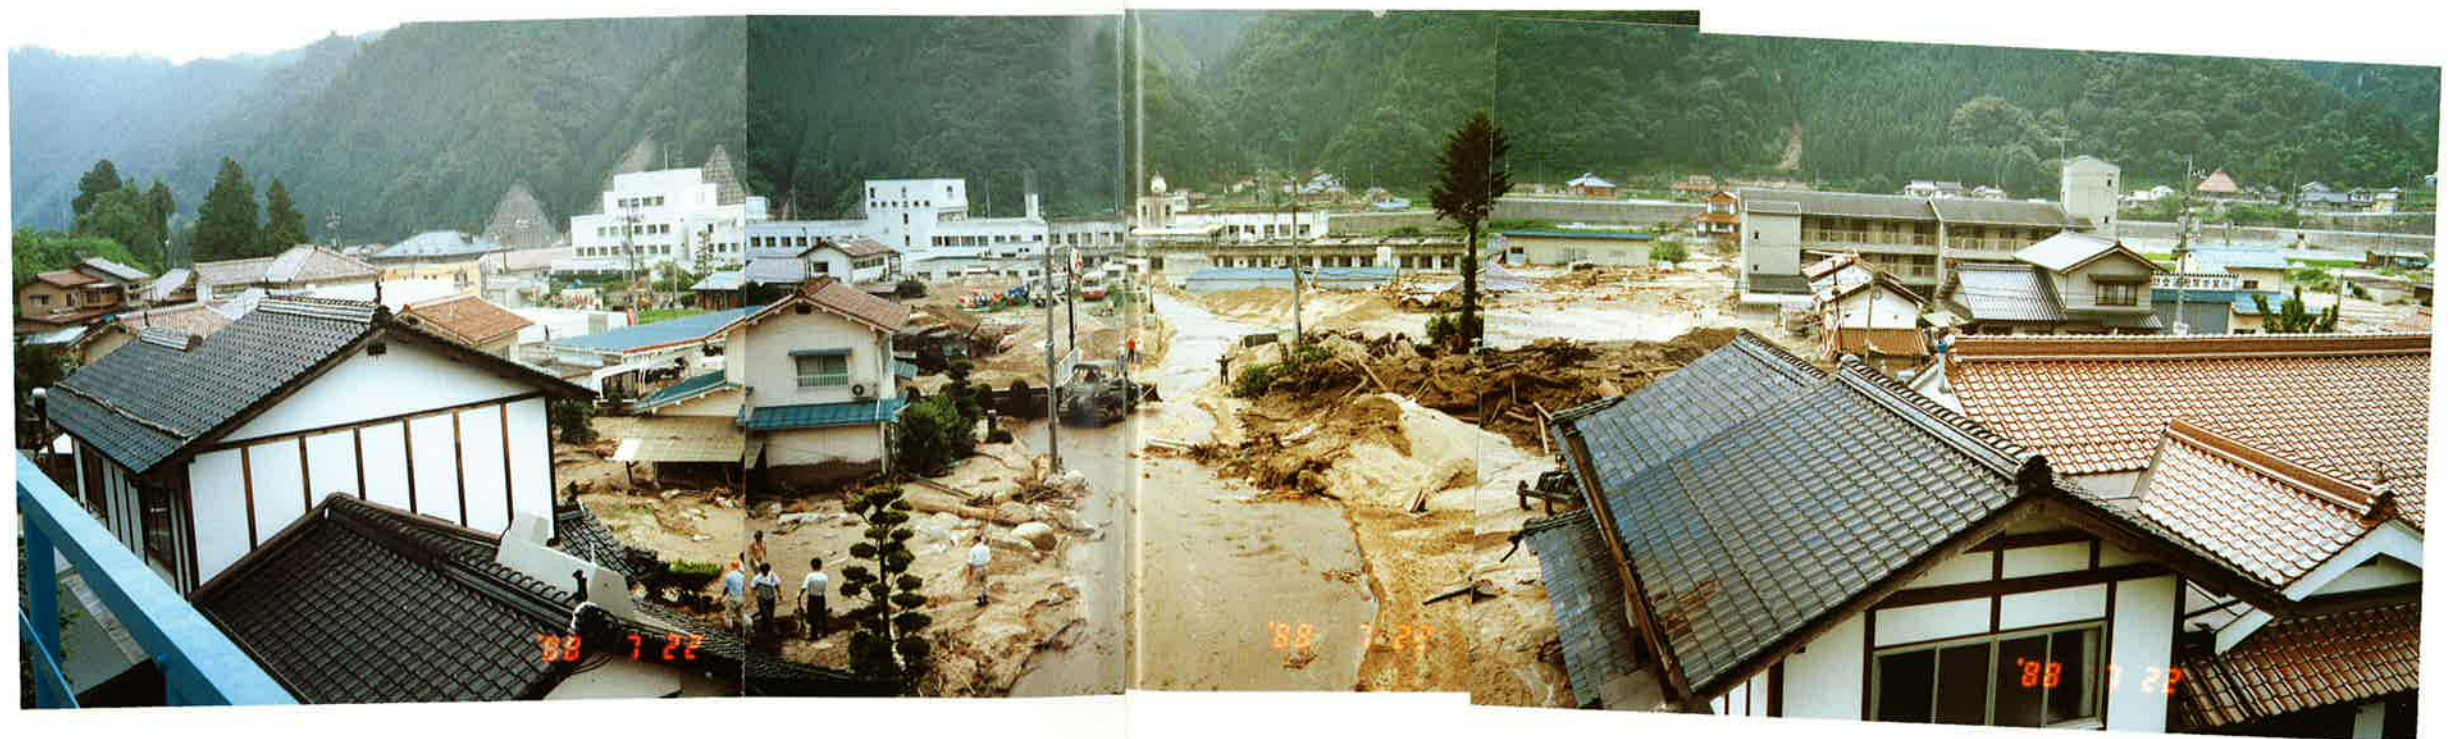
JR殿賀駅より下流を望む

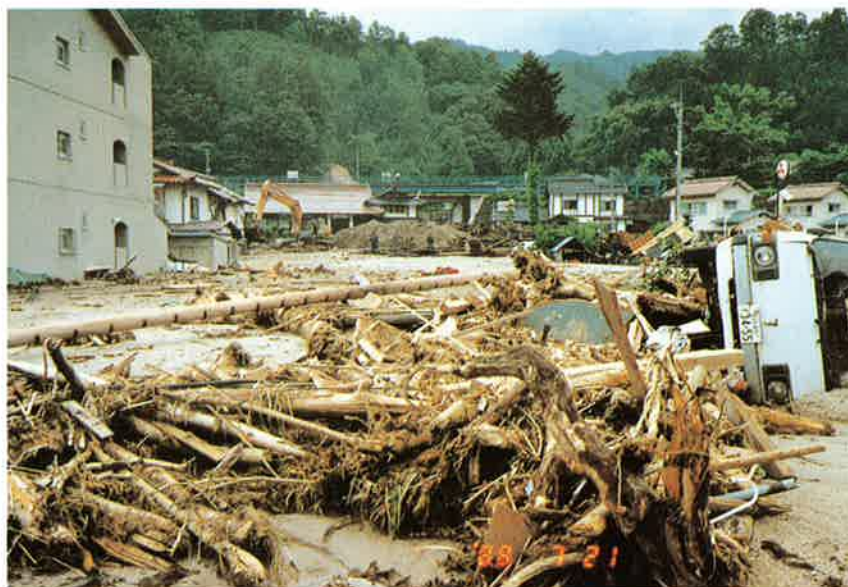
江河内谷川氾濫

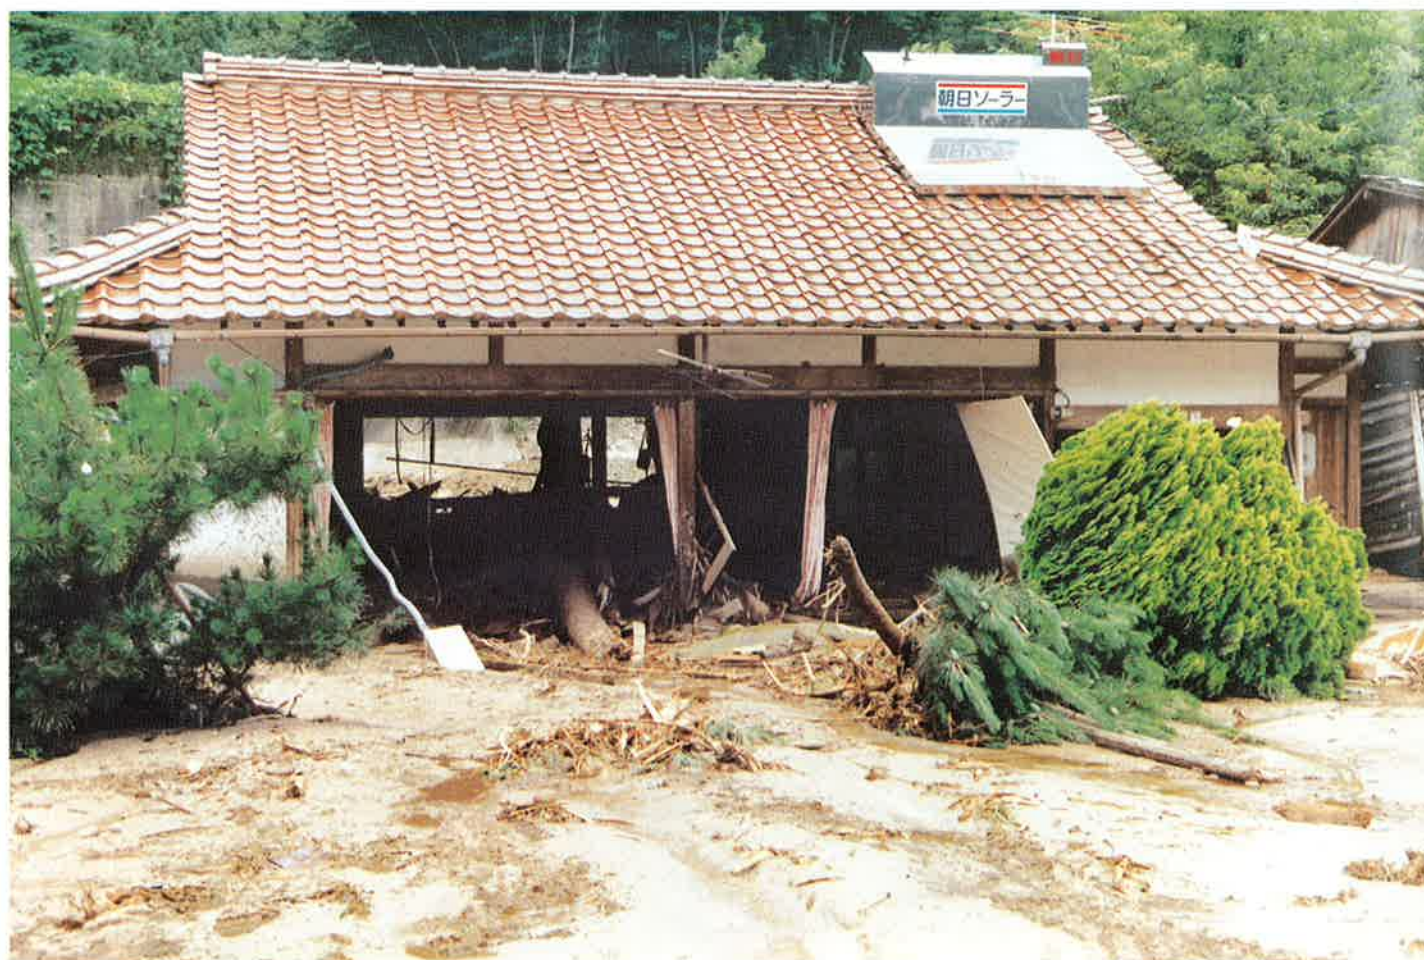
江河内谷川氾濫

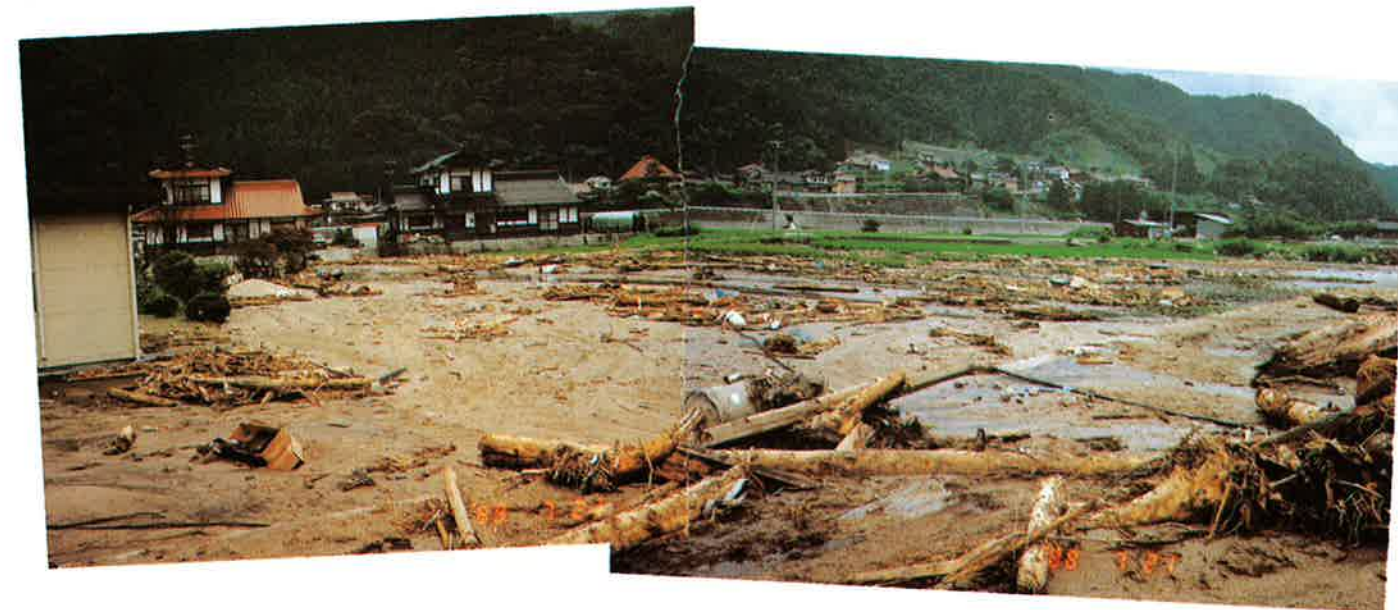
江河内谷川氾濫

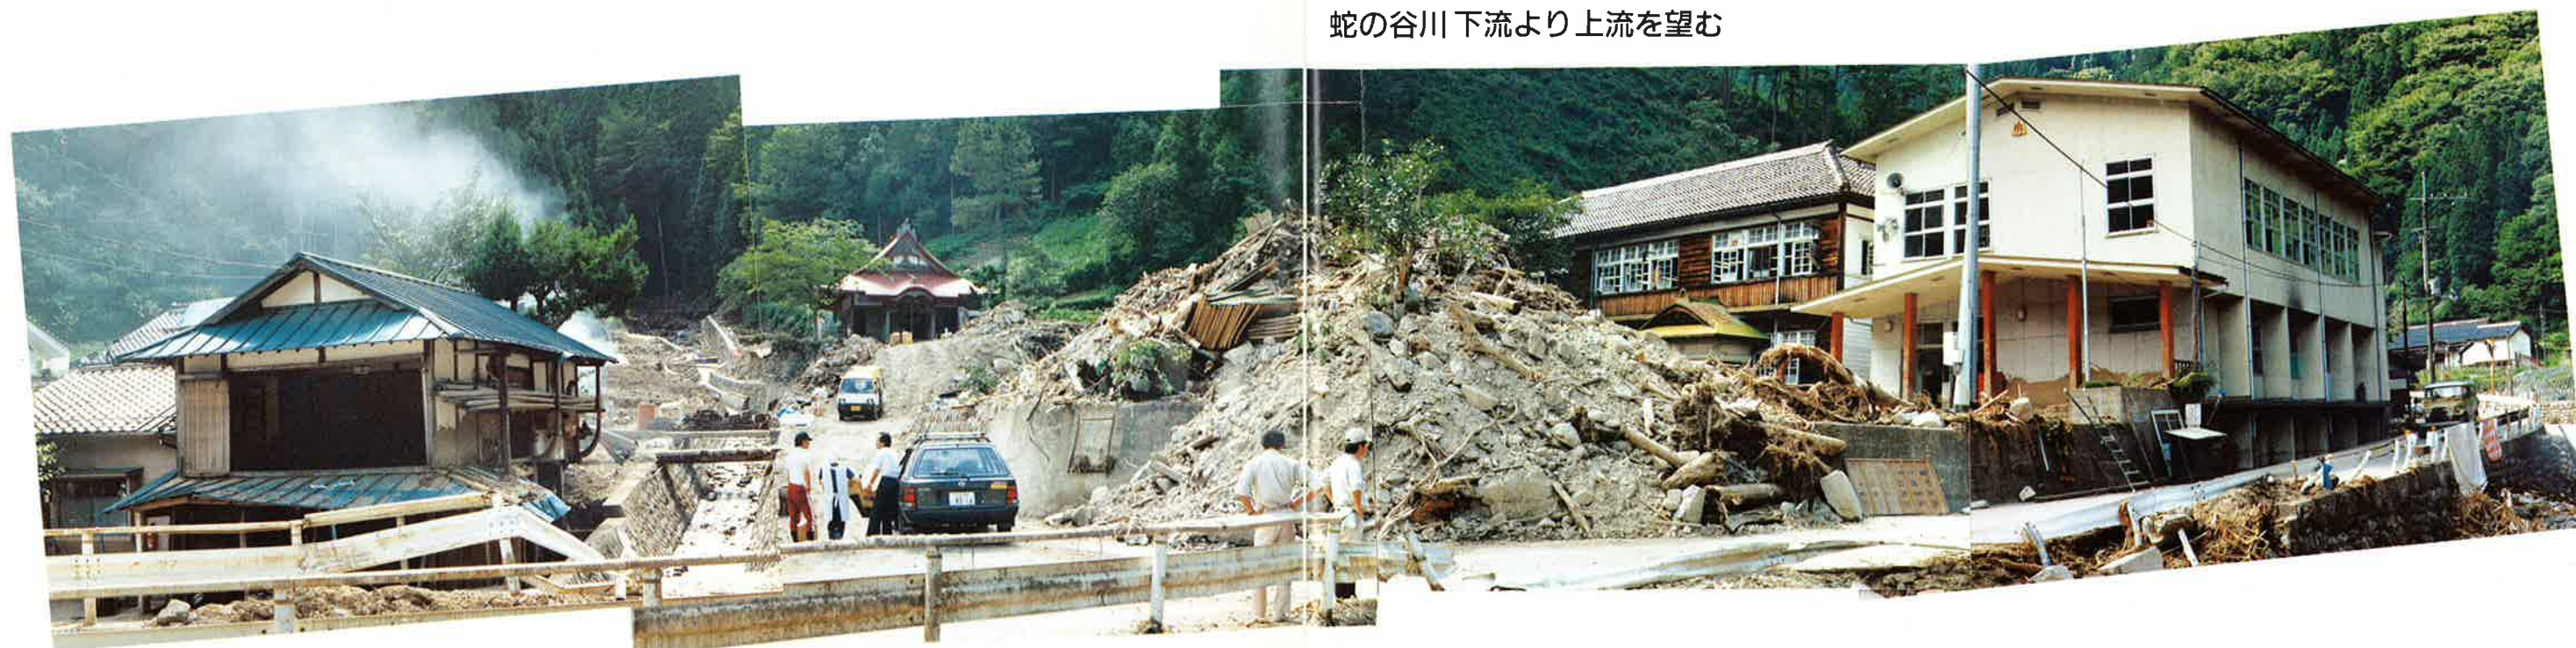
蛇の谷川下流より上流を望む

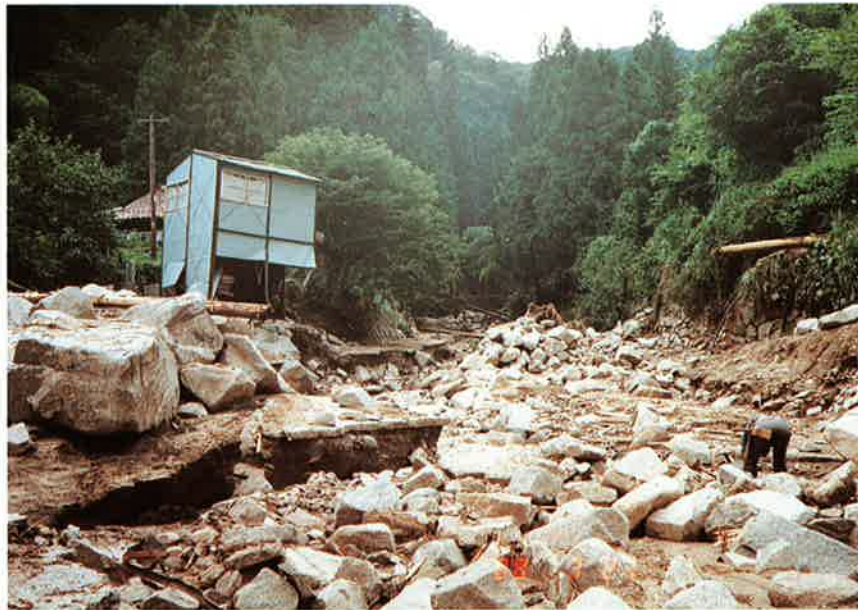
上鵜渡瀬川上流を望む

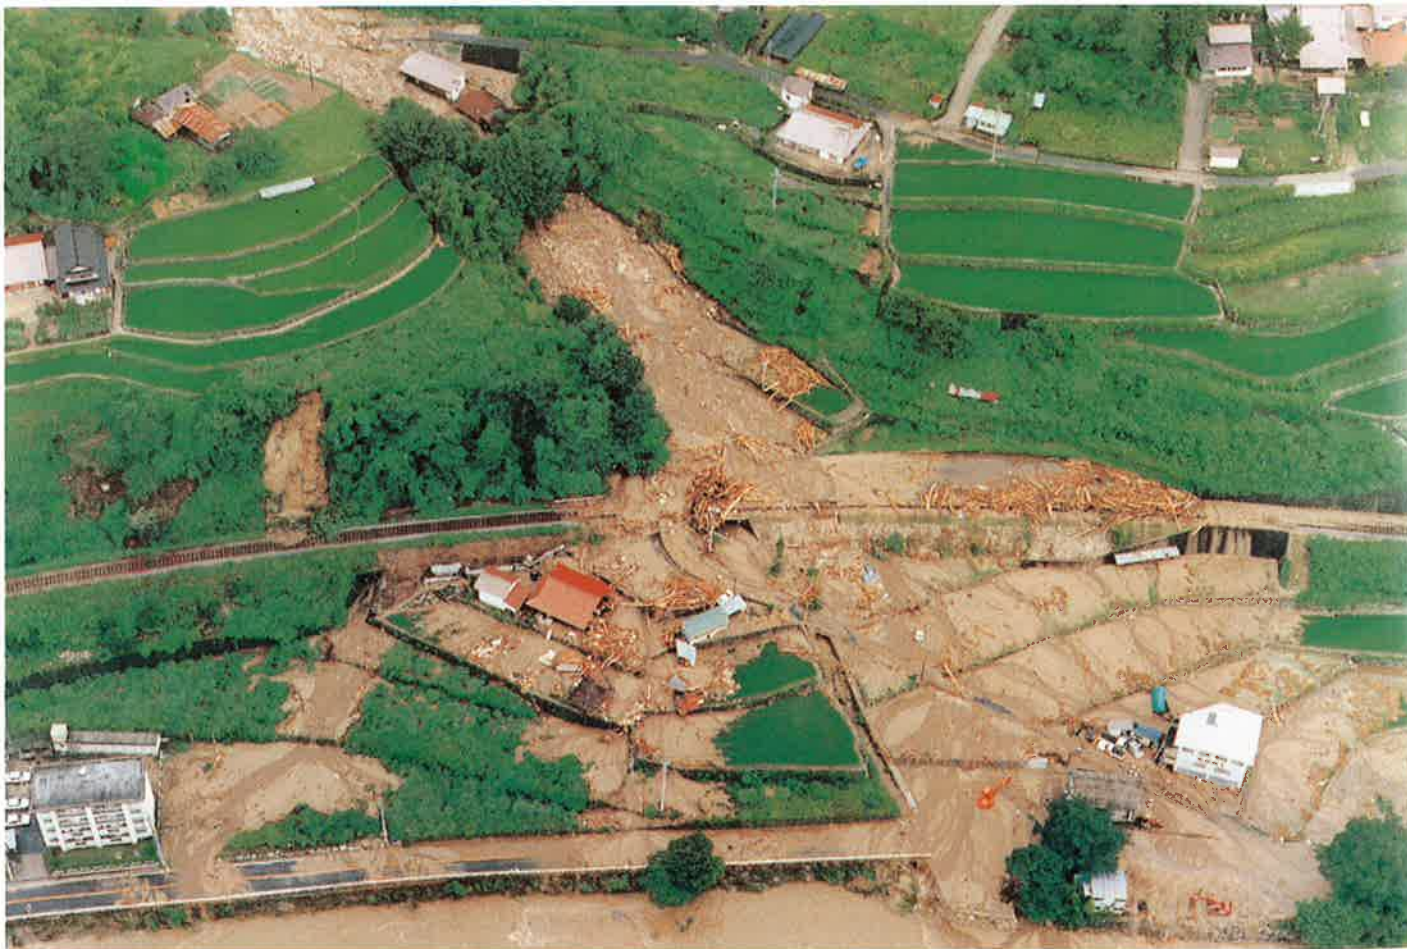
土石流による上鵜渡瀬川下流氾濫状況

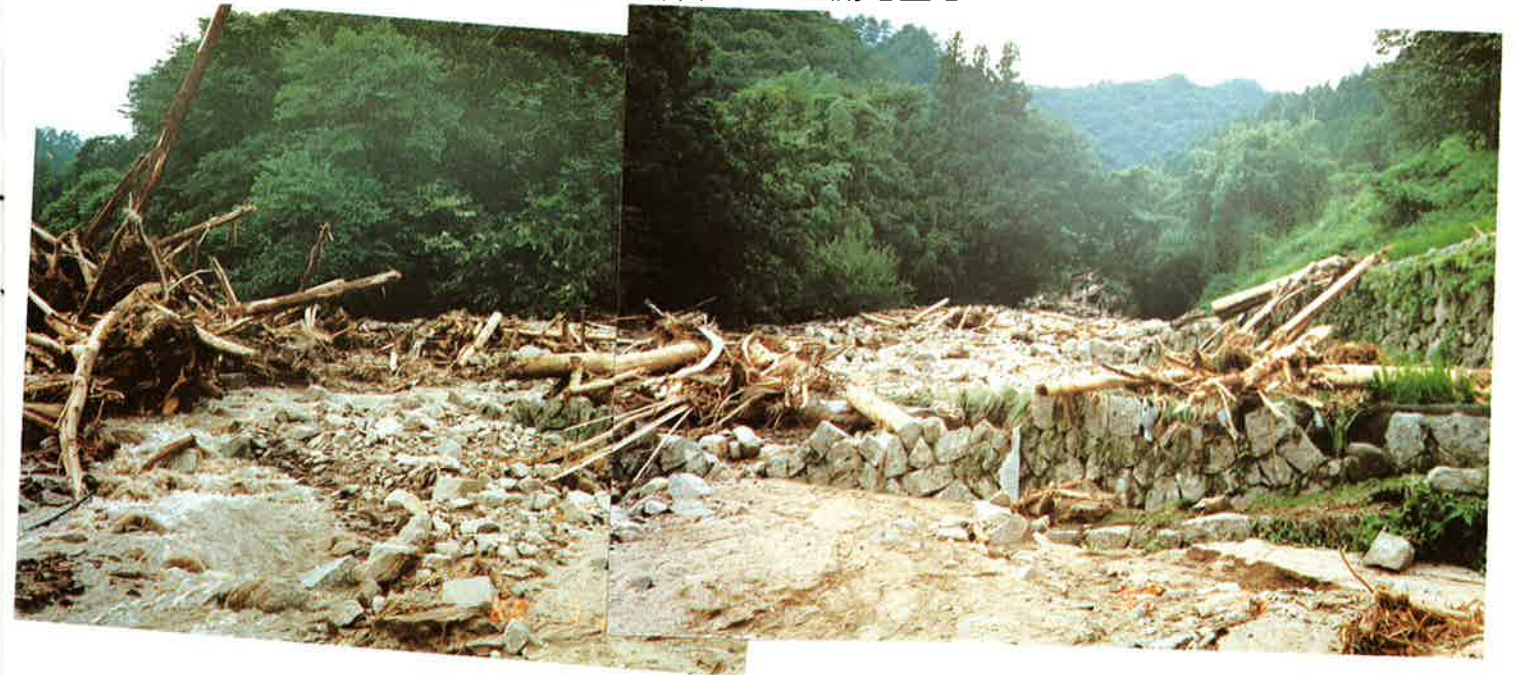
JR可部線より上流を望む

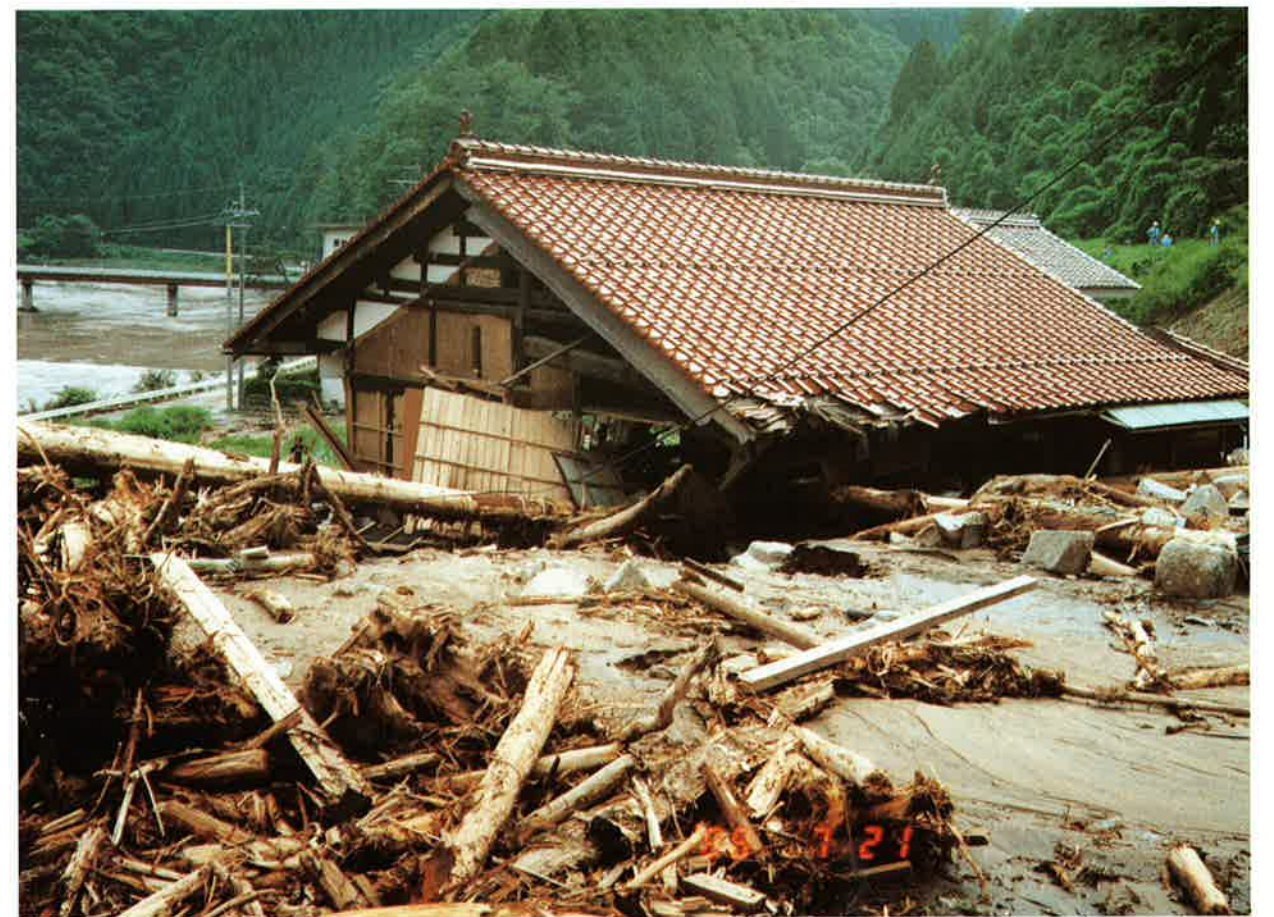
JR可部線より下流を望む

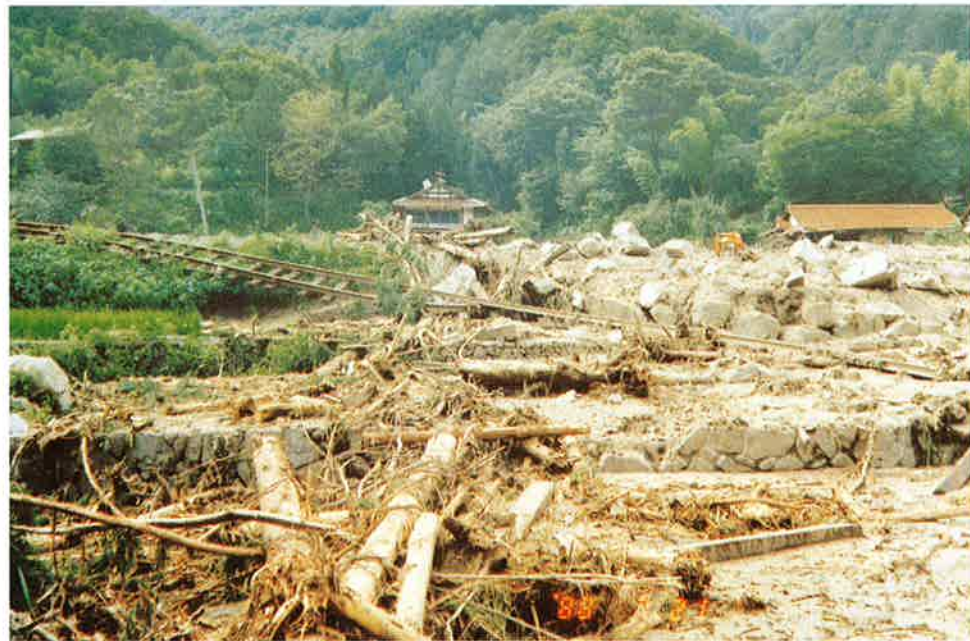
上木坂川

土石流

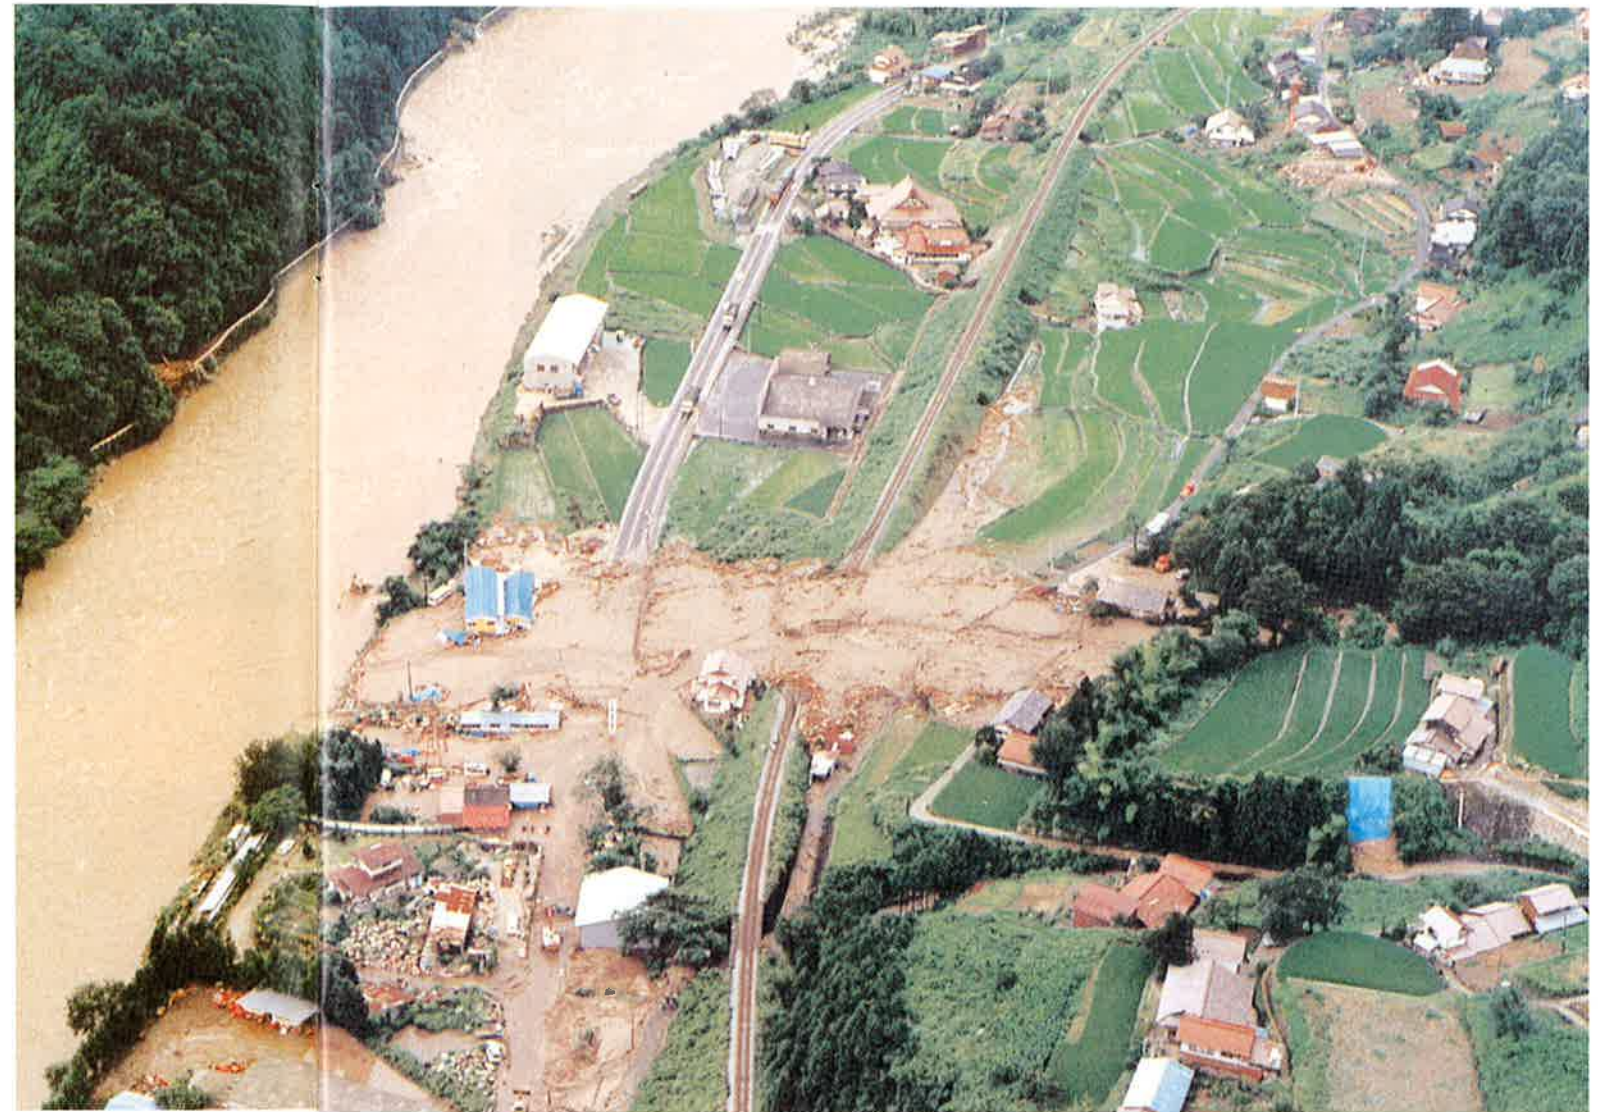
氾濫した上木坂川

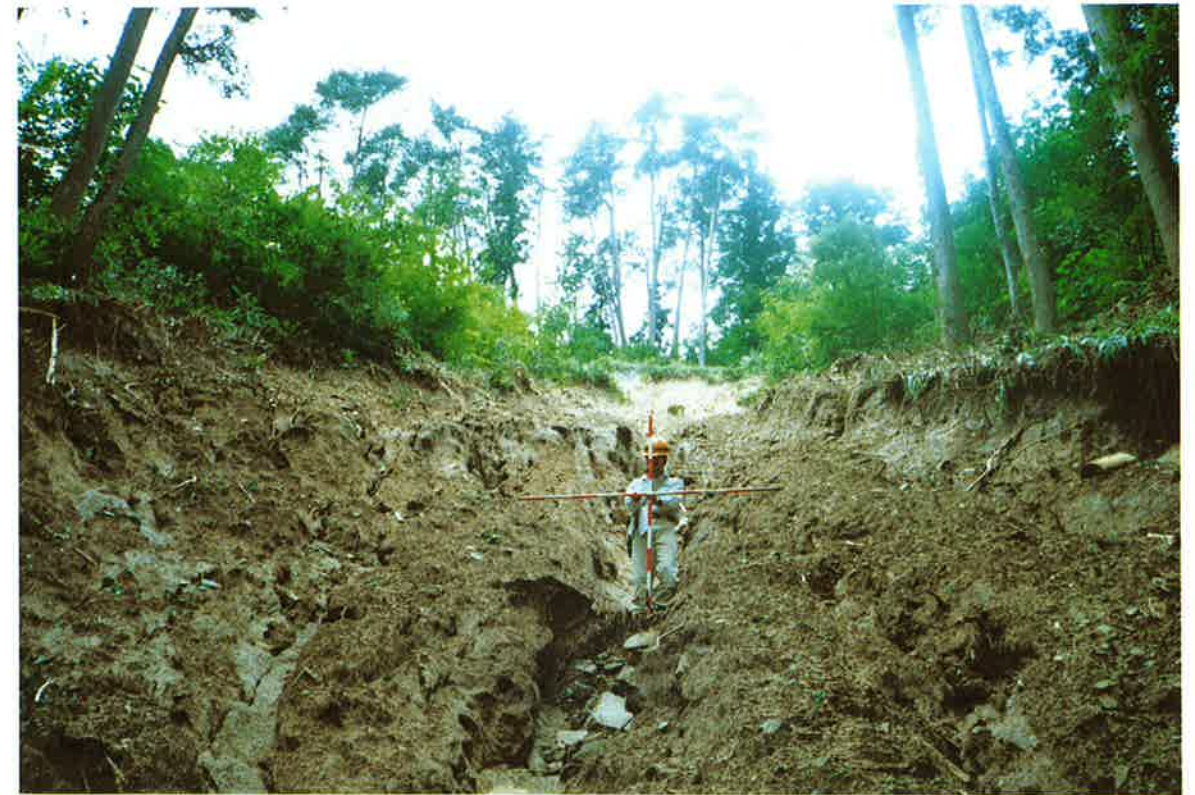
氾濫した中尾谷川最上流(土石流源頭部)
