昭和63年7月20日~21日

# 県北西部豪雨災害（速報版）

●  
広島県土木建築部

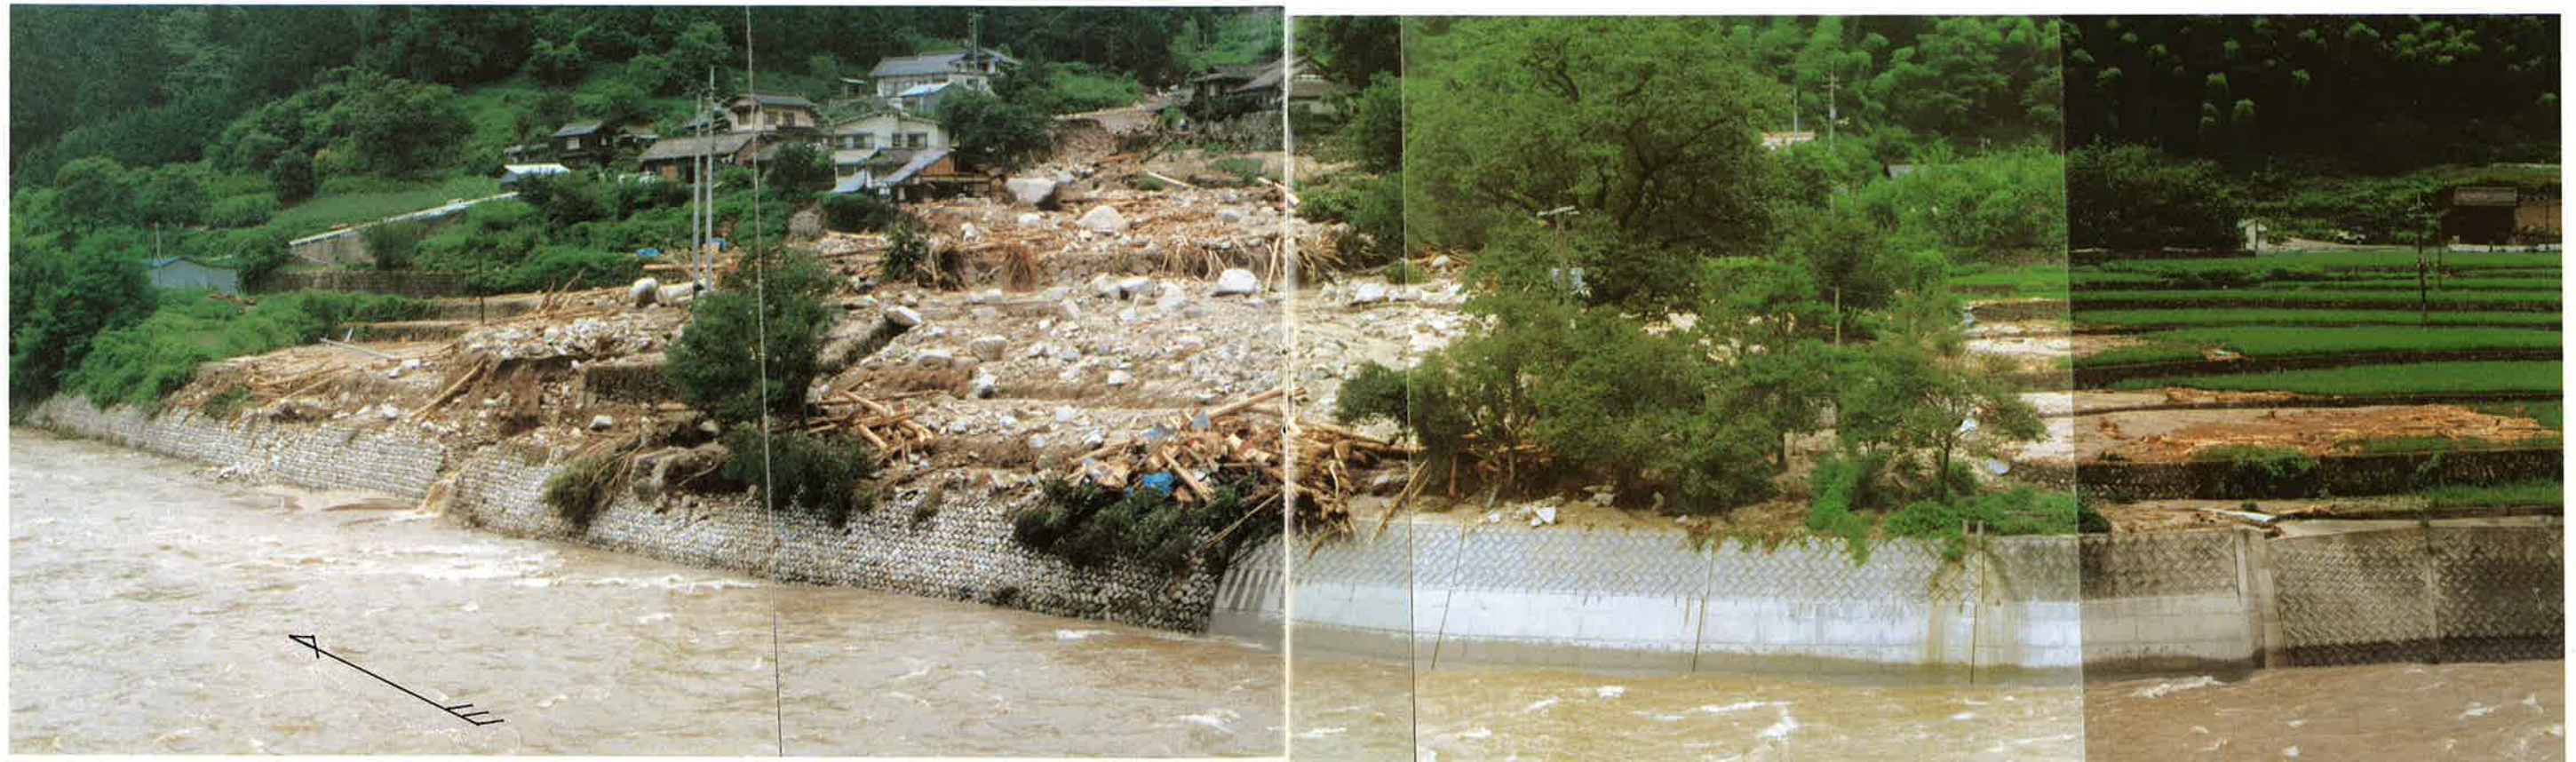
中尾谷川下流より上流を望む

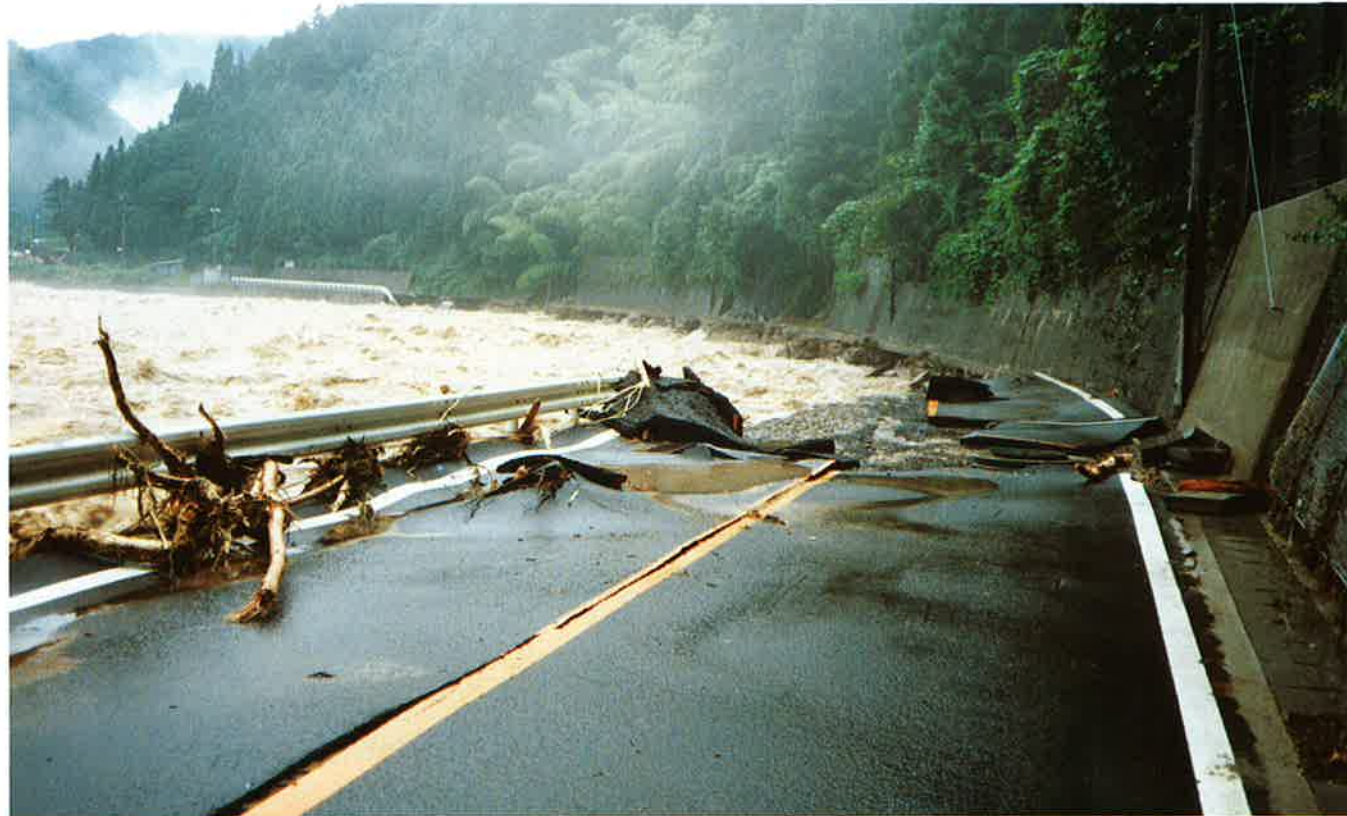
国道191号(戸河内町野為)

柴木川の増水により流失した国道

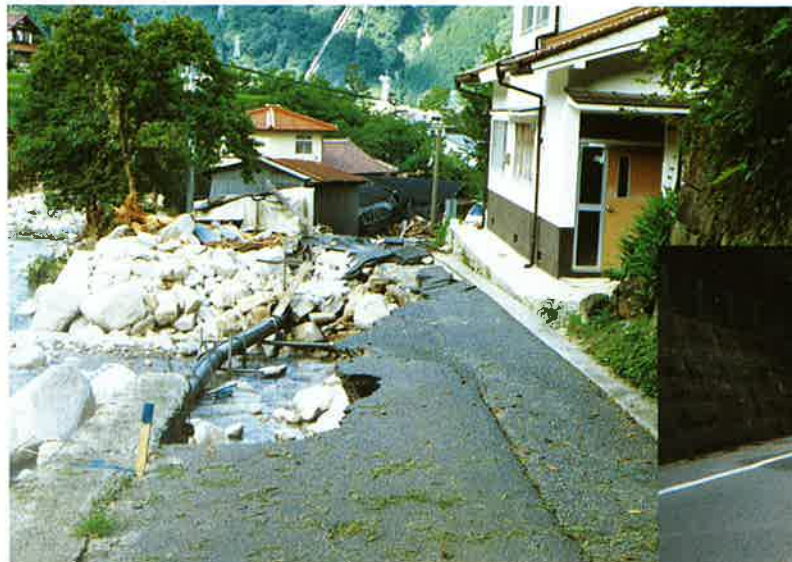
一般県道弁財天加計線(加計町)

深山川の増水により流失した県道

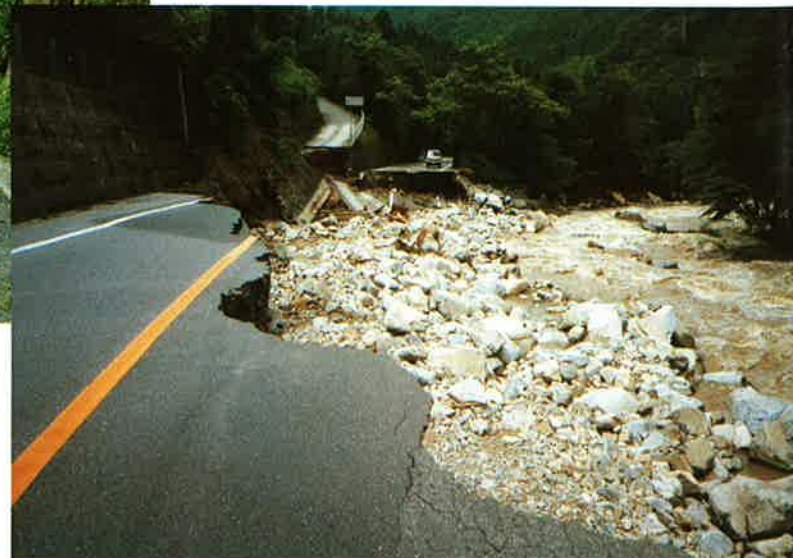
国道191号(戸河内町梶ノ木)

板ヶ谷川の増水により流失した国道

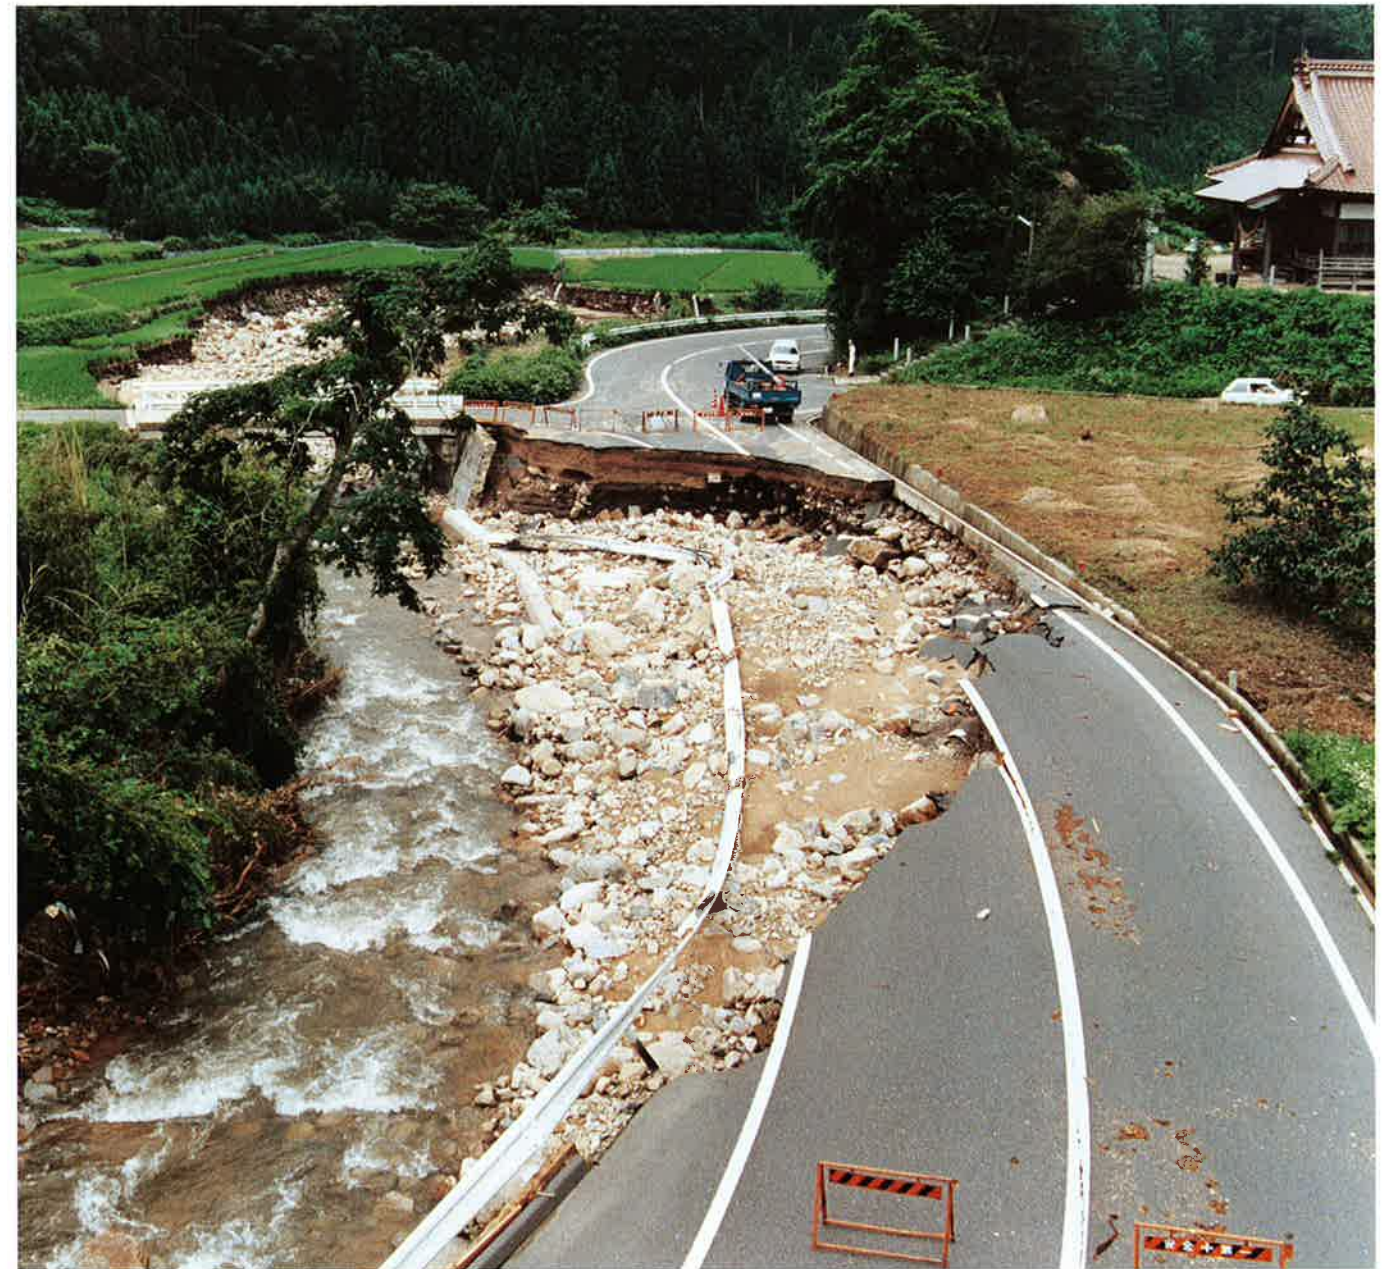
一般県道弁財天加計線(戸河内町寺領)

寺領川の増水により流失した県道

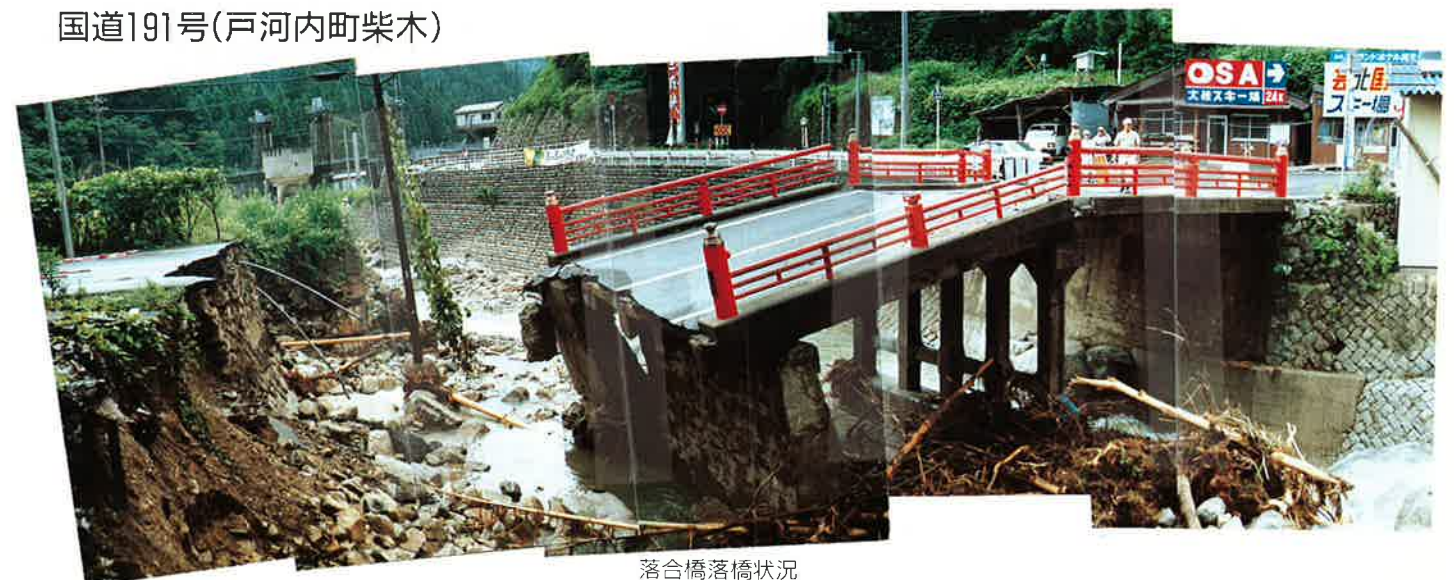
国道191号(戸河内町柴木)

落合橋落橋状況

| 月 日 | 時 間 | 路 線 名 等 | 摘 要 |
|---|---|---|---|
| 8月10日 | 0:00 | 191号・落合橋仮橋交通開始 | 写真2 |

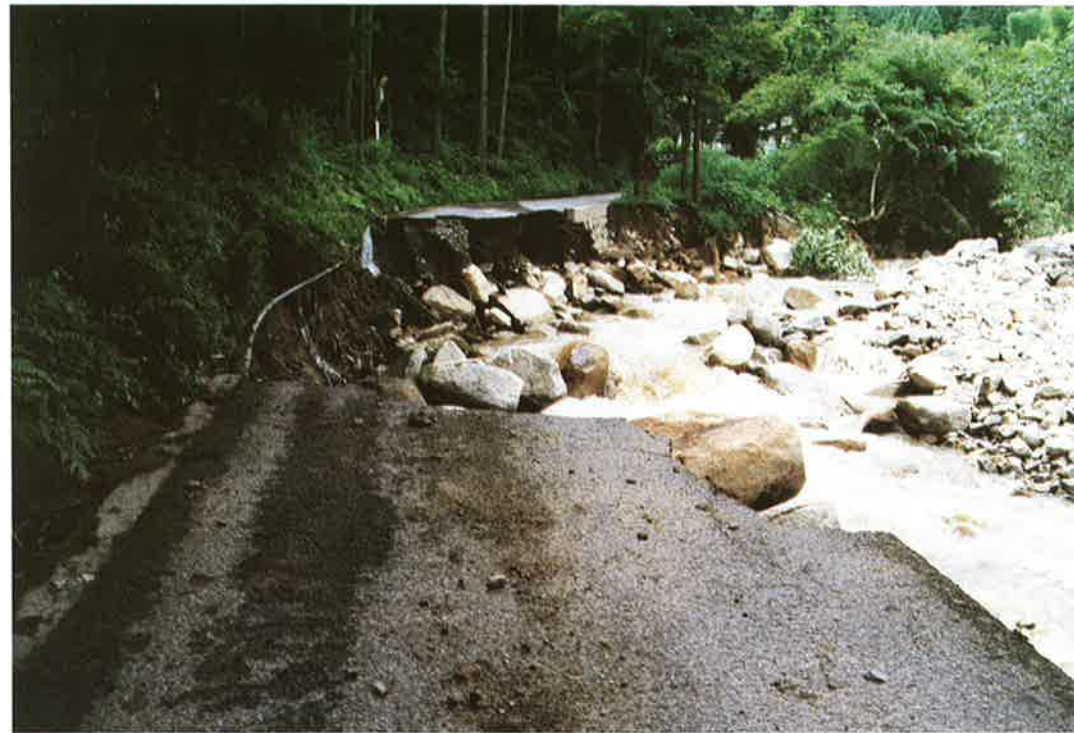
一般県道弁財天加計線

深山川の増水により流失した県道

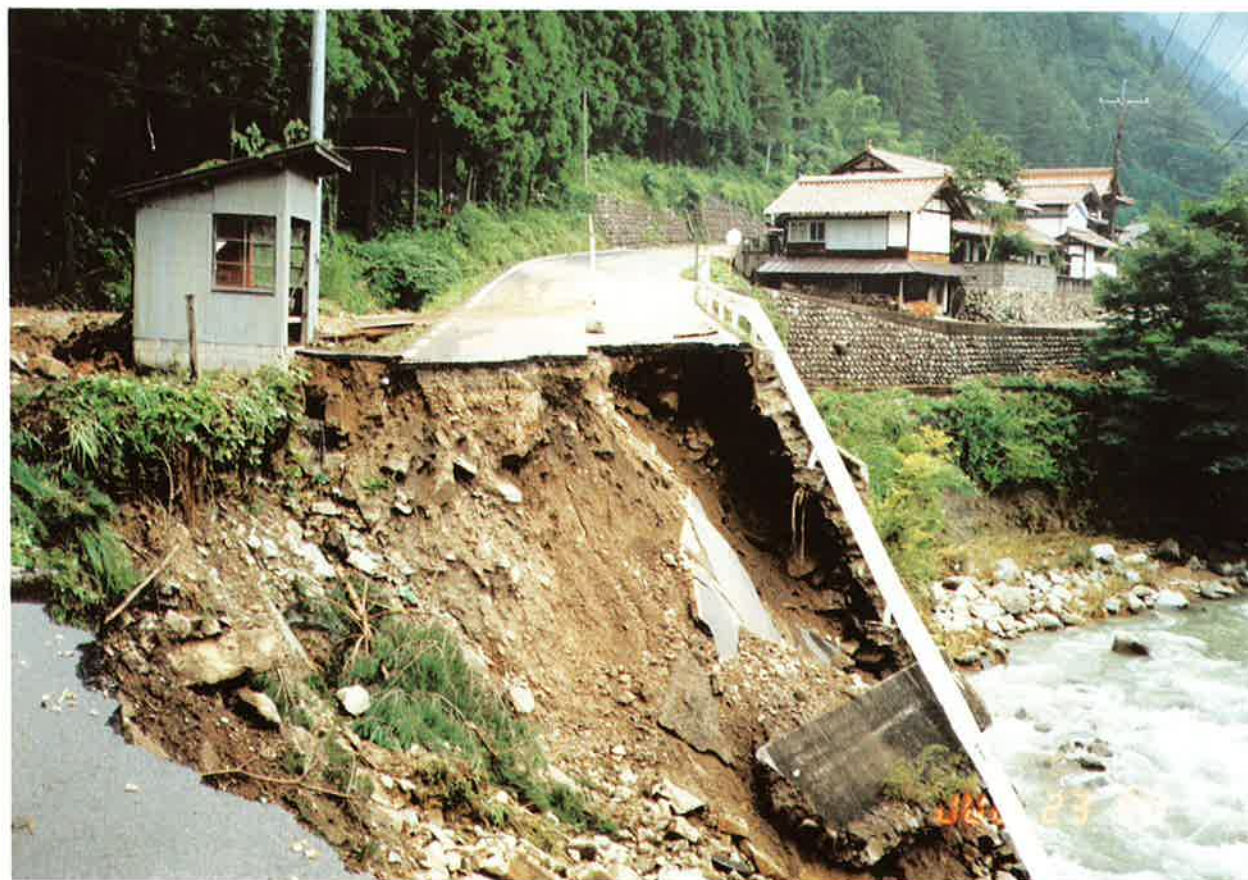
国道191号(戸河内町川手)

板ヶ谷川の増水により流失した国道

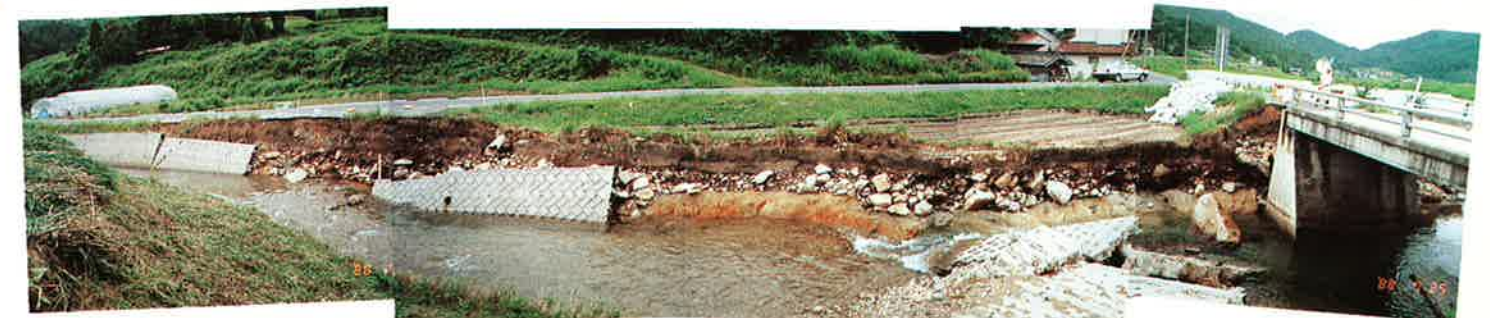
才乙川(芸北町才乙)

護岸欠壊状況

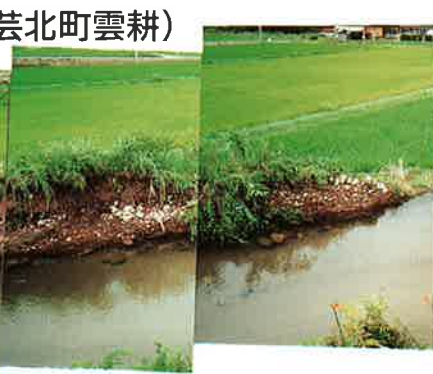
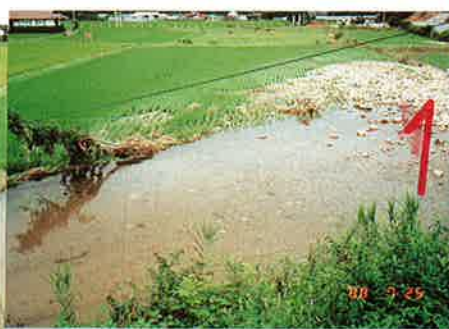
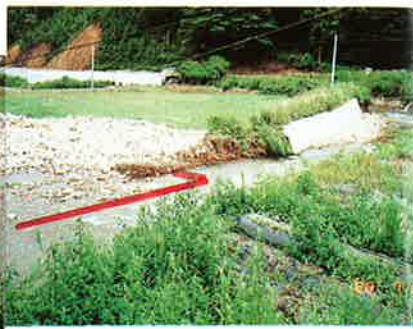
大佐川(芸北町雲耕)

破堤した状況

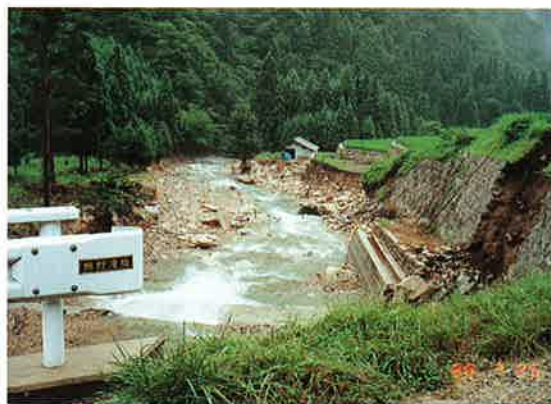
板ヶ谷川(戸河内町川手)

護岸欠壊状況

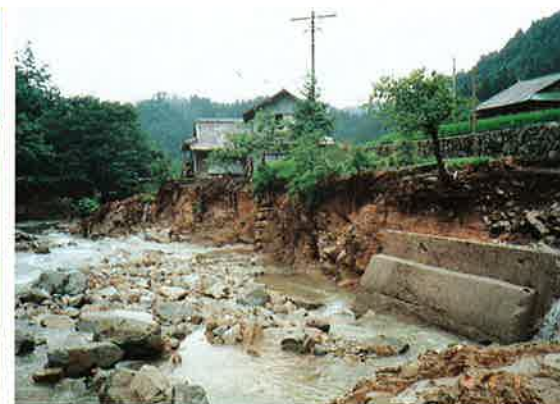
護岸欠壊状況

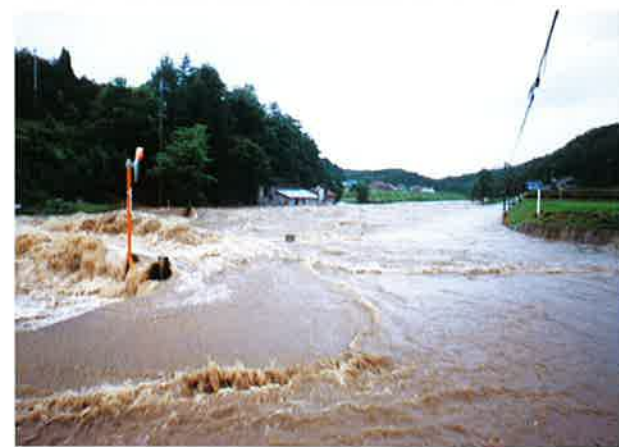
滝山川(芸北町奥中原樋本橋下流)

滝山川の氾濫状況

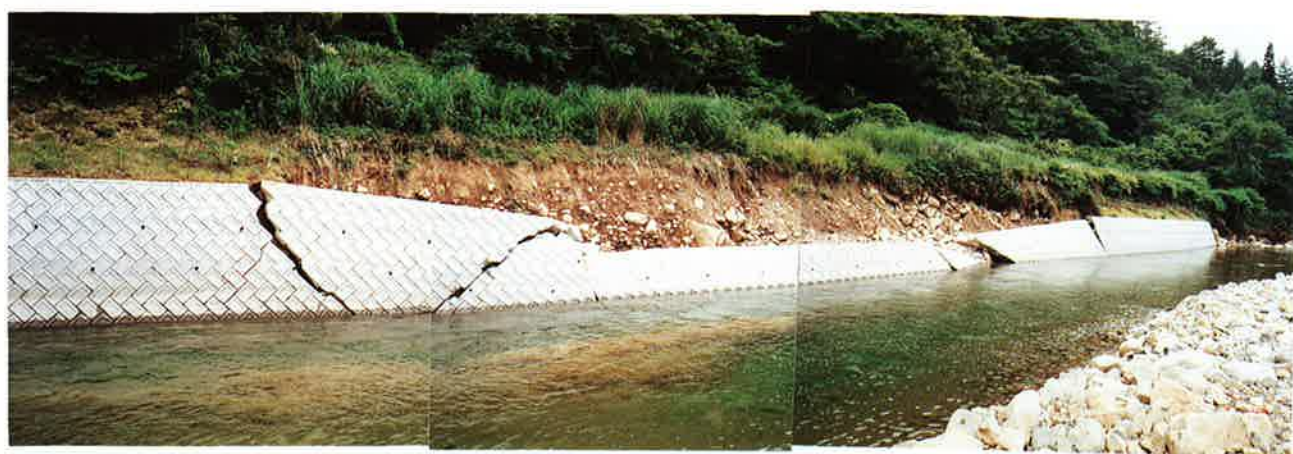
大暮川(芸北町大暮)

護岸の欠壊状況

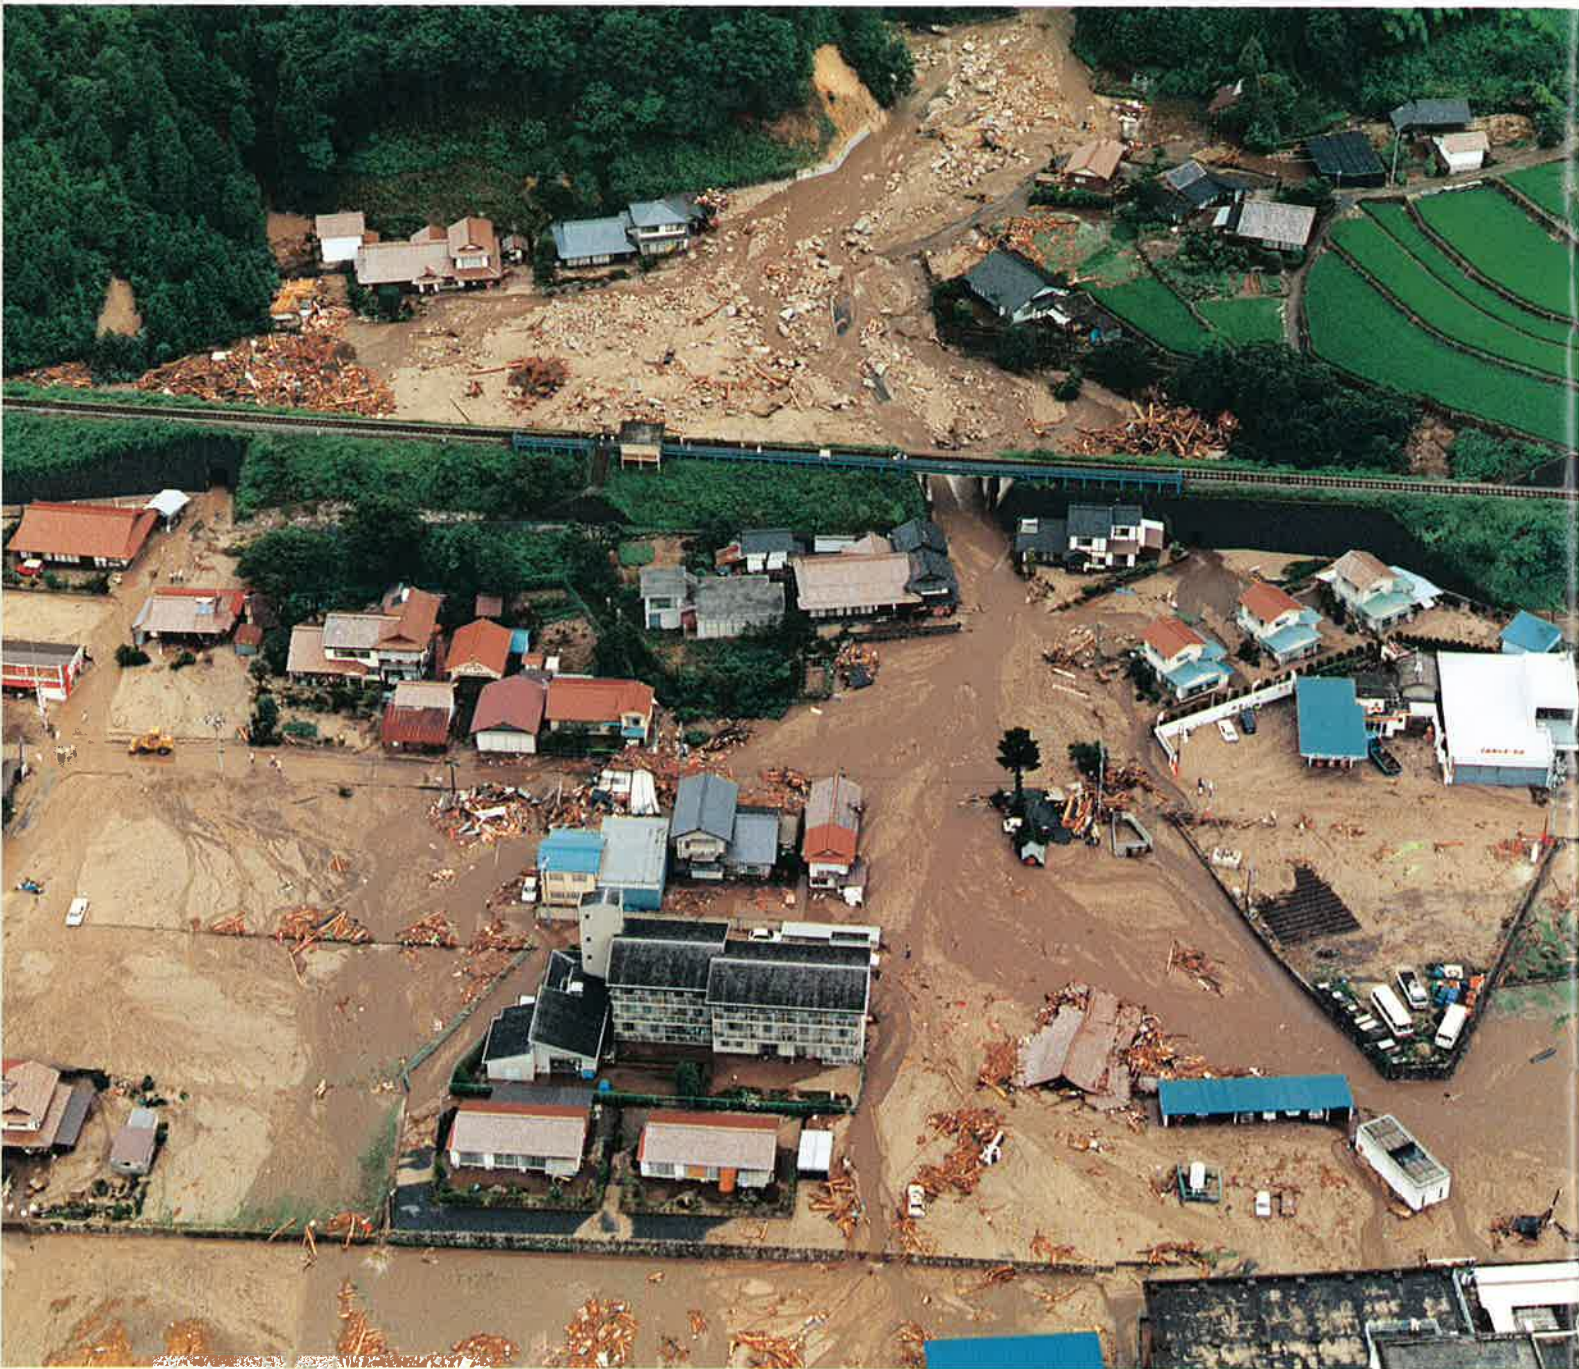
加計町江河内谷川下流(航空写真)

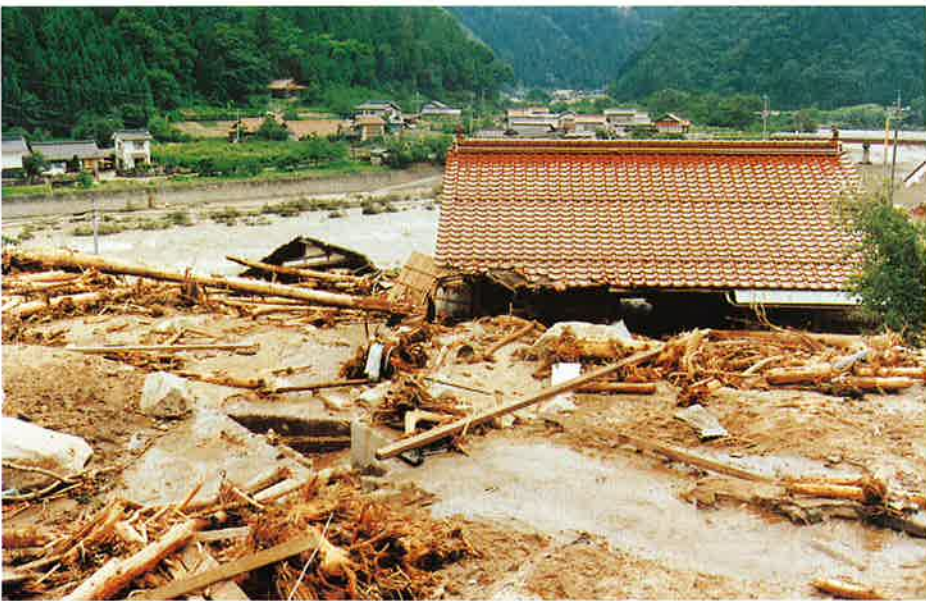
JR可部線線路より下流を望む

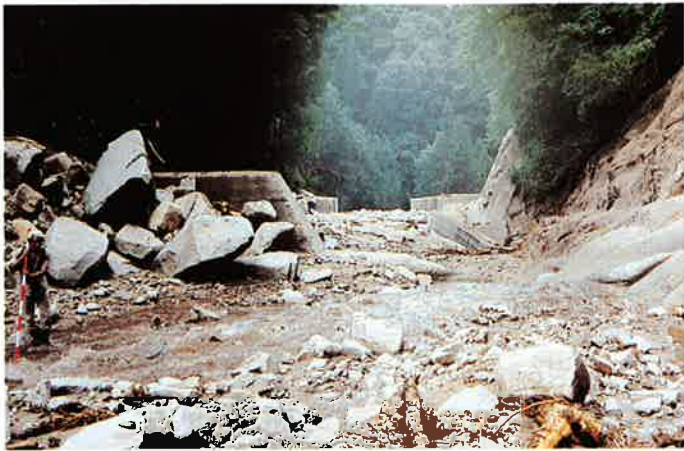
江河内地区上流の砂防・治山ダム

土石流により壊れた治山ダム  
激しい土石流によって、堰堤の右側が破壊されている。下流が工事中の砂防ダム。

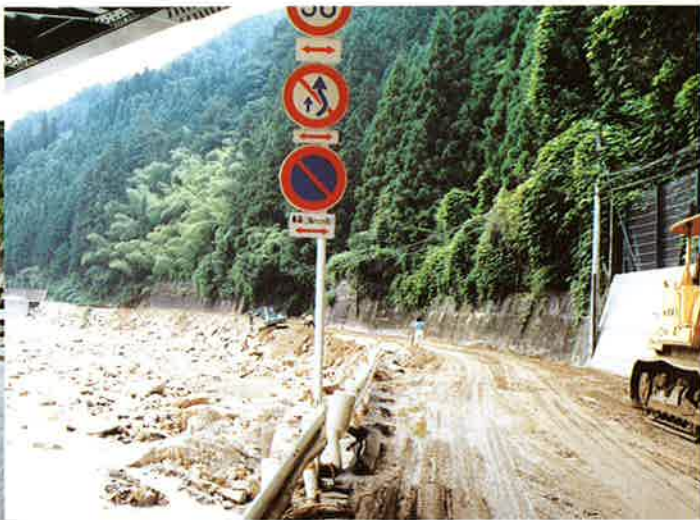
① 国道191号 戸河内町遊谷(野為橋上)

7月25日17時交通開始
