# 平成26年8月20日発生 8.20 土砂災害の発生状況

## 1.1 概要

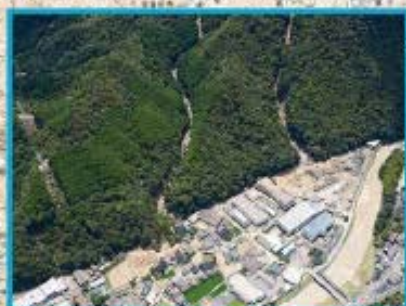
広島市安佐北区三入南地区【死者1名\*】

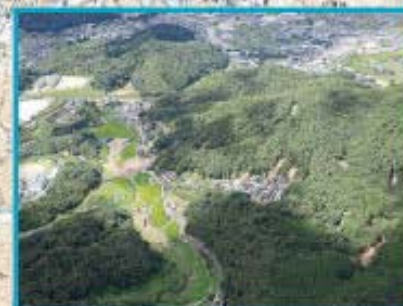
広島市安佐北区可部町地区【死者1名】

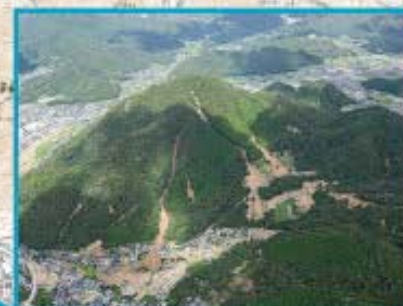
広島市安佐北区可部東地区【死者4名】

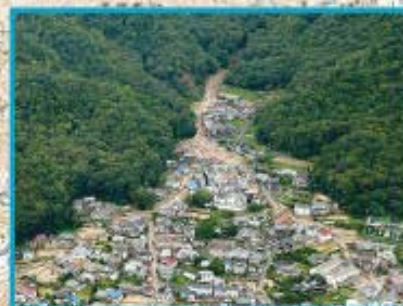
広島市安佐南区緑井地区【死者14名】

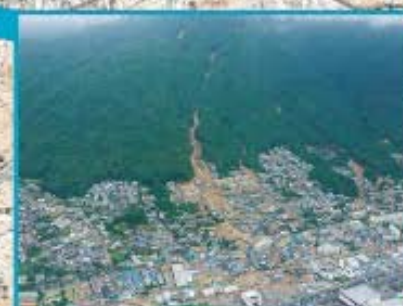
広島市安佐南区八木地区【死者52名】
