平成17年 台風14号

平成17年9月6日 台風14号

廿日市市の災害状況

しらいとがわ
白糸川の被害状況

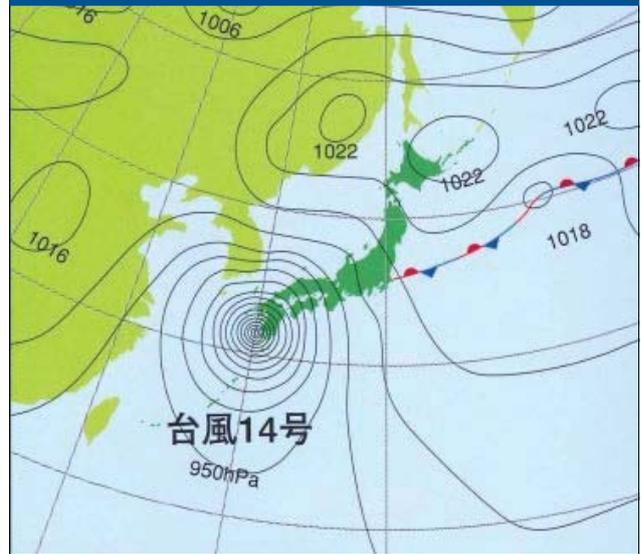
平成17年9月6日 天気図

台風14号は、大型で強い勢力を保ったまま、九州地方西岸に沿って北に進み、平成17年9月6日深夜に山口県山陰沖の日本海に達した。広島県廿日市市を中心とする広島県西部では、午後より風雨が強まり、6日午後8時から午後10時にかけて降雨はピークに達し、土砂災害が多発した廿日市市友和で24時間雨量377mm、土石流が発生した厳島神社では24時間雨量234mmを記録した。

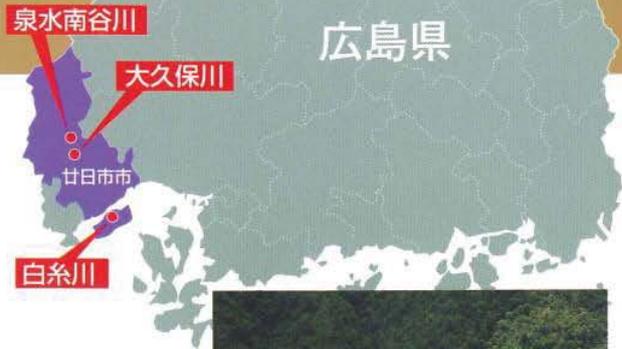
被災箇所一覧表

溪流名	氾濫面積	氾濫延長	氾濫幅	最大礫径
白糸川	22,000㎡	300m	140m	3m
泉水南谷川	11,000㎡	200m	115m	1m
大久保川	57,000㎡	900m	100m	3m

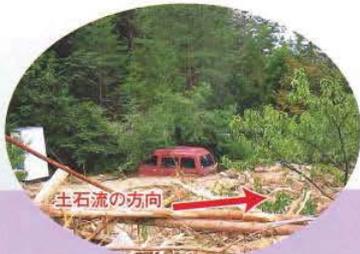
宮島 白糸川 (2005.9)

世界遺産をかかえる宮島では、9月6日22時頃、大聖院沿いの白糸川上流の弥山山頂付近が崩壊し、白糸川を流下して約16,000m³の土砂が、厳島神社南側の住宅地へ流れ込み、家屋一部損壊9戸が発生するなどの被害が生じた。

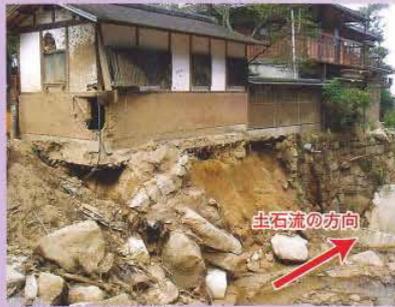
大聖院付近の被災状況

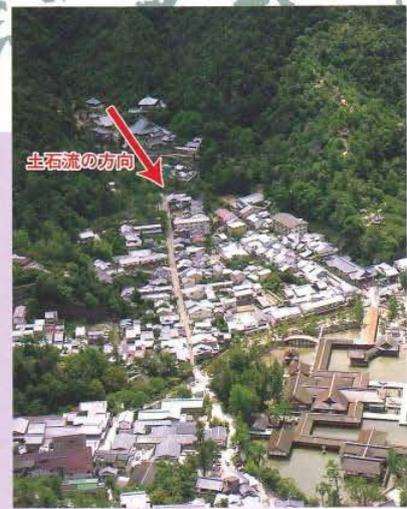
巖島神社付近の被災状況

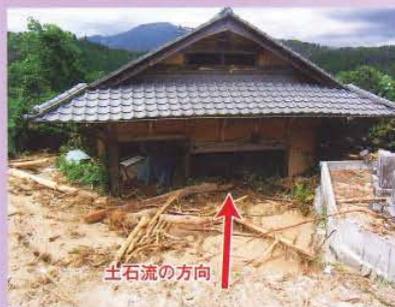
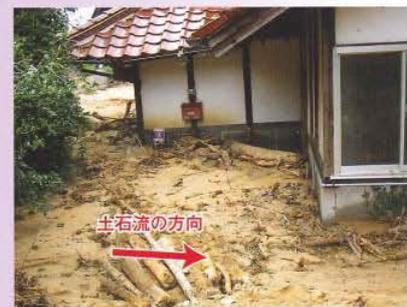
玖島 泉水南谷川 (2005.9)

泉水南谷川直下流の被災状況 (土石流が住宅の中まで入りました。)

また、被害が集中した廿日市市では、玖島地区、永原地区などで土石流が発生した他、広島市佐伯区湯来町多田志井地区で地すべりが発生し家屋が全壊するなどの被害があった。

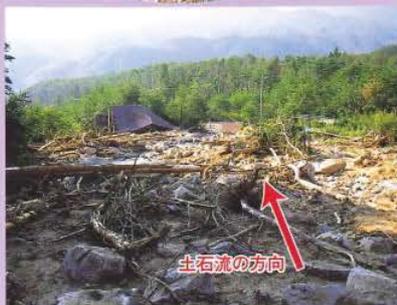
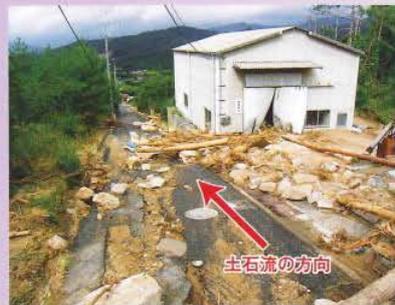
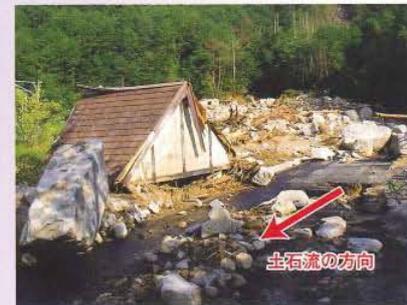
永原 大久保川 (2005.9)

大久保川直下流の被災状況 (住宅団地を土石流が直撃しました。)

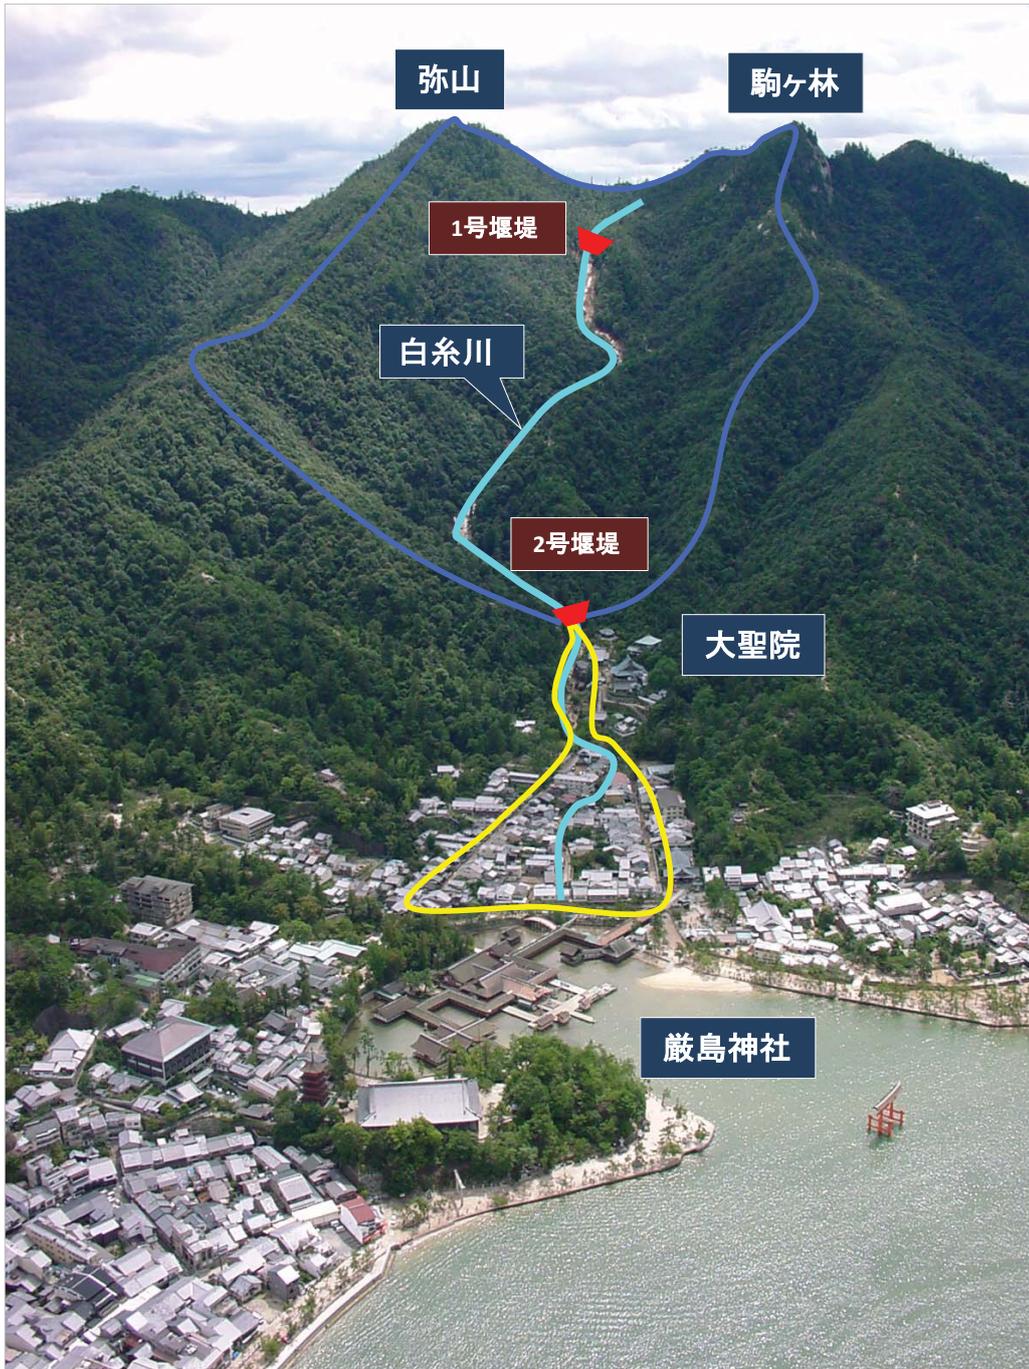
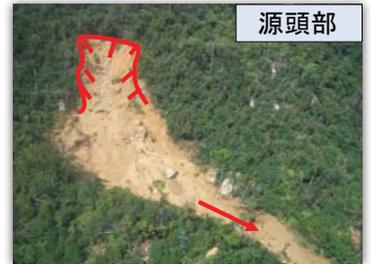
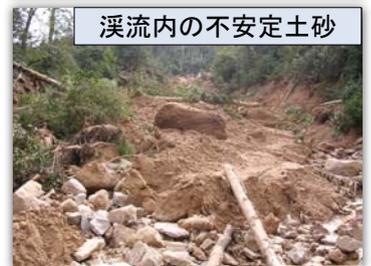
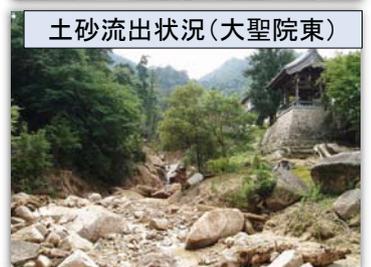
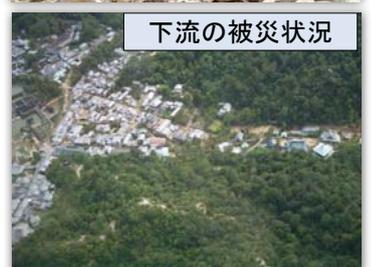
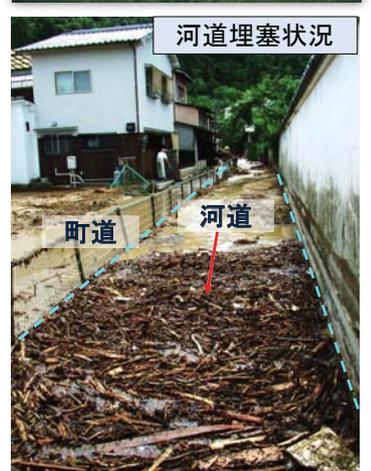
9月6日22時頃、白糸川では山頂付近から土石流が発生した。

土石流は、白糸川上流から大聖院を経て約2,600mを流下し、約16,000m³の土砂が、巖島神社南側の住宅地に流れ込んで、家屋等に甚大な被害が生じた。

■人的被害
軽傷・・・1名

■人家被害
一部損壊・・・9戸
床上浸水・・・11戸
床下浸水・・・34戸
