地域の砂防情報アーカイブ

■昭和63年7月21日県北西部豪雨災害 山県郡安芸太田町での災害状況

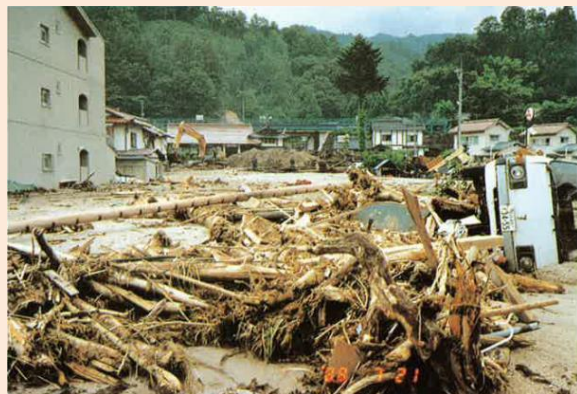
2. 土石流と流木の氾濫状況

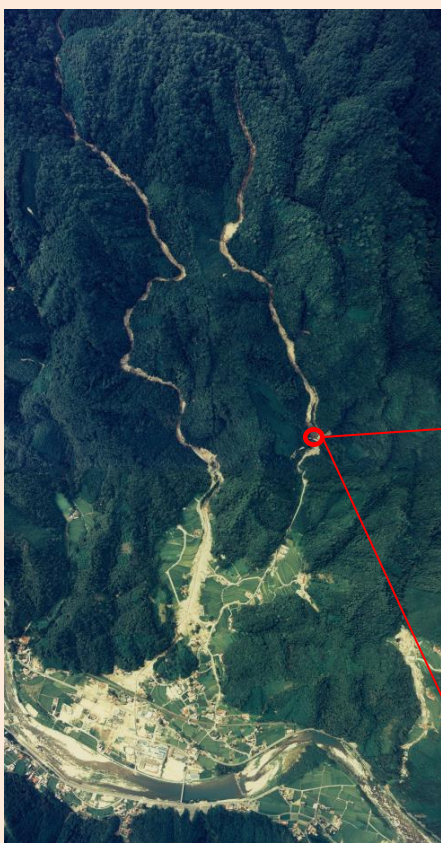
1. 航空写真

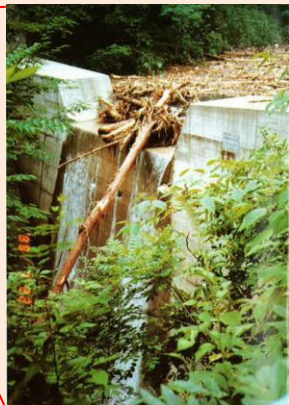
4. 昭和60年完成

江河内谷川堰堤・流木捕捉

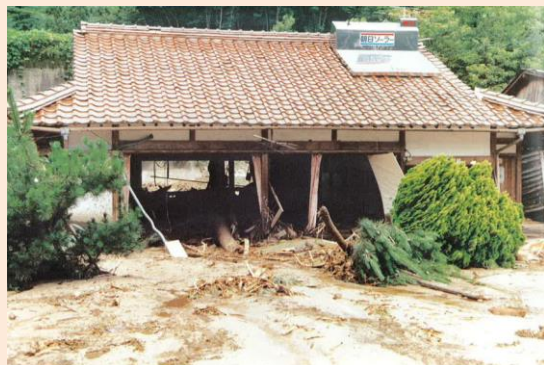
5. 土石流により被災した家屋

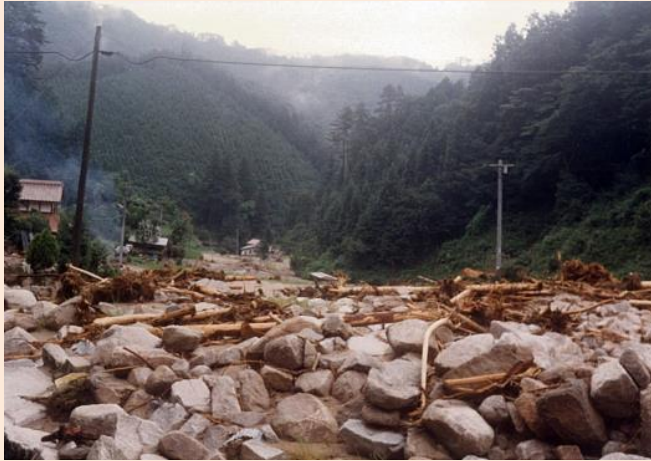
1. 埵谷川砂防堰堤付近の様子

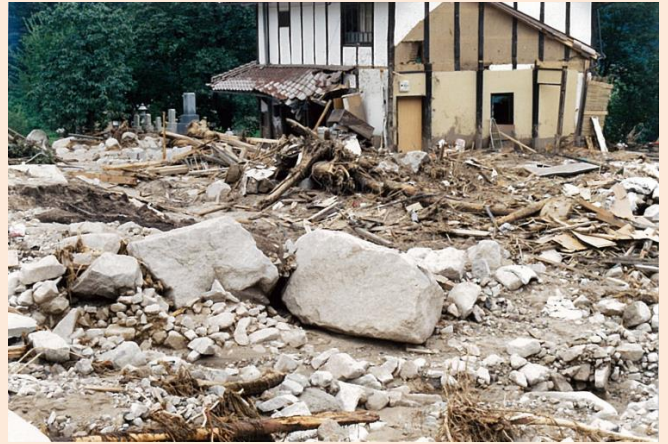
4. 土石流により被災した家屋

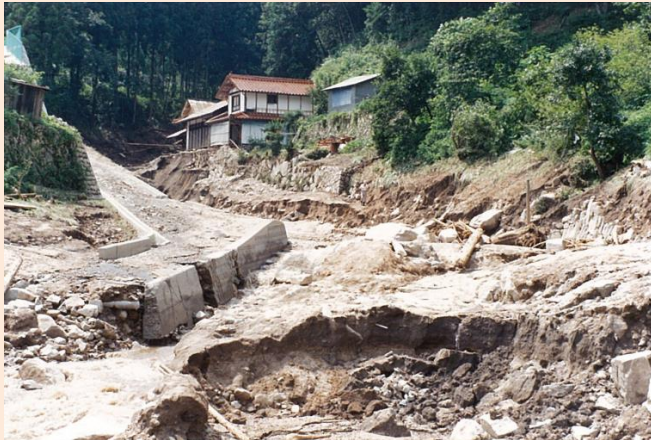
2. 被害の状況①

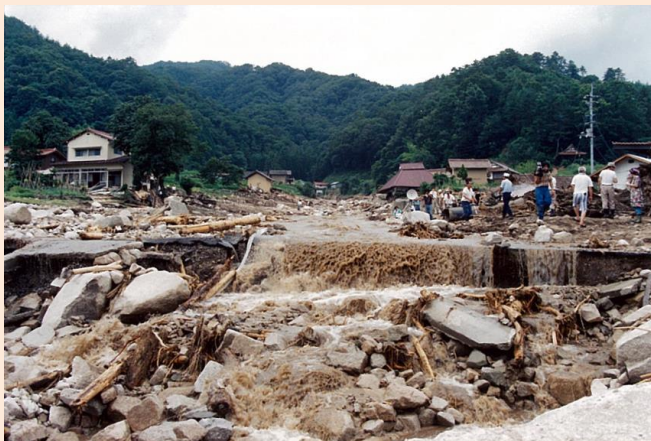
3. 被害の状況③

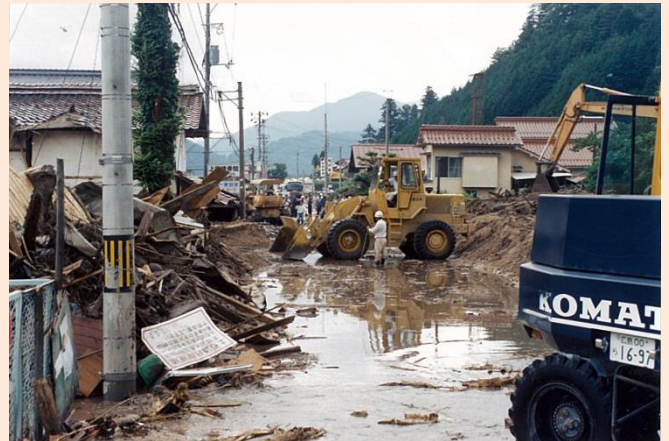
6. 被災時の国道186号線の様子

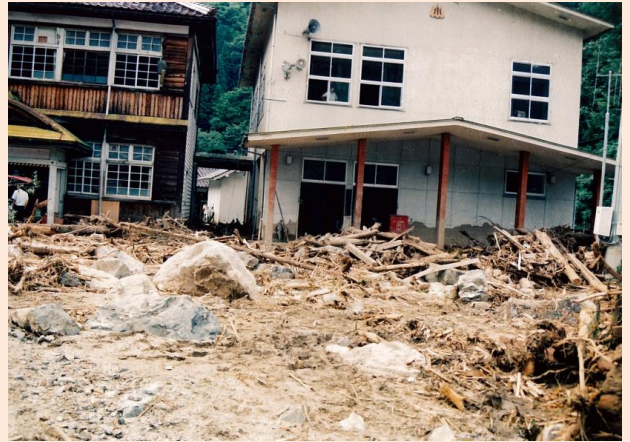
2. 被害の状況⑦(蛇の谷川)

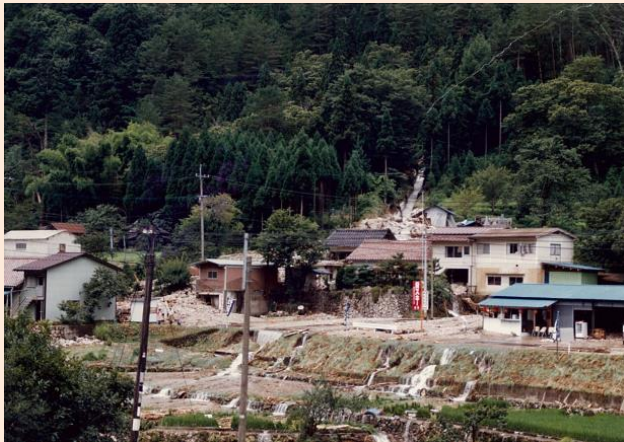
1. 被害の状況⑦(栗原谷川)

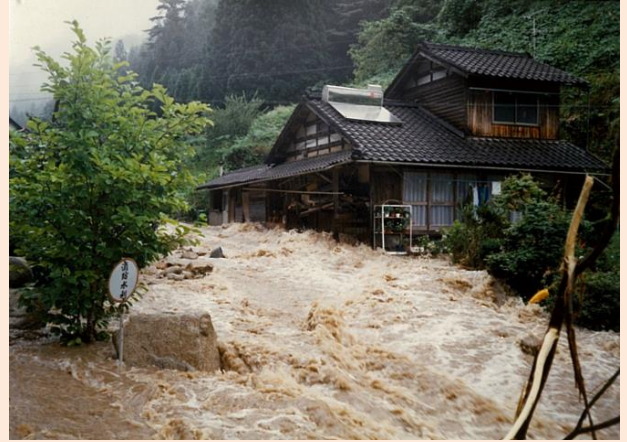
3. 被害の状況④(粒谷川)
