3. 局地的な豪雨による土砂災害（7月16日 庄原市）

3-1 土砂災害の発生状況（1）概要

3-2 写真で見る土砂災害

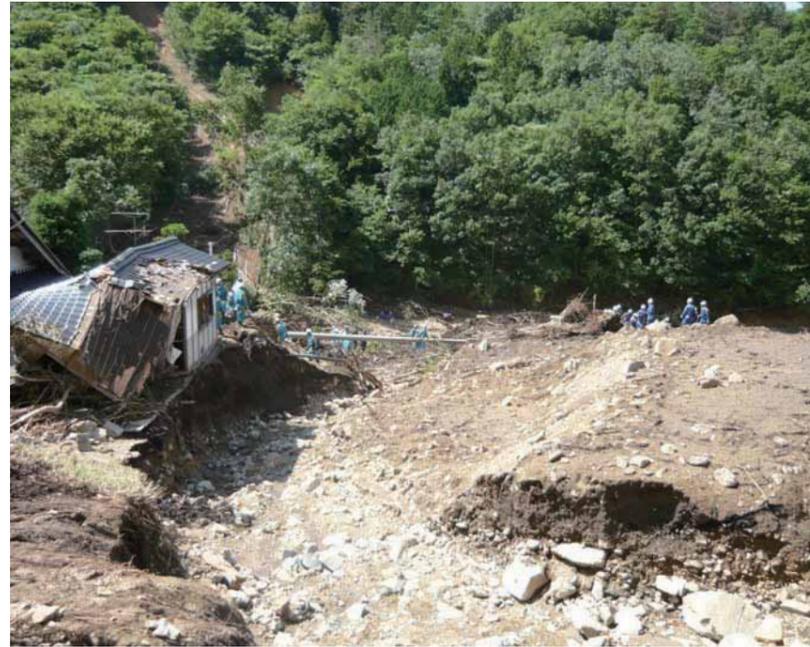
①民家を流失させた土石流

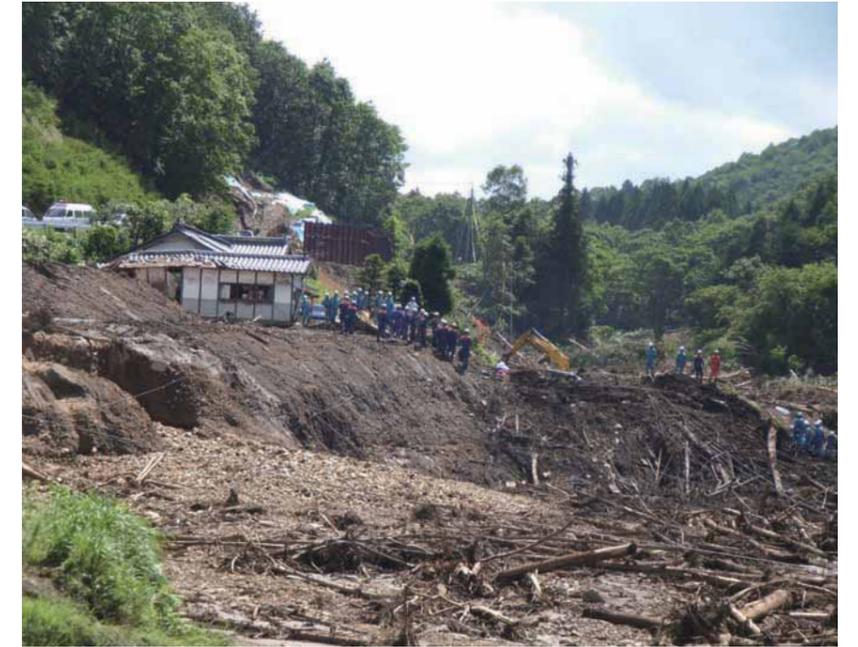
②篠堂川本川より見た上流の土石流痕

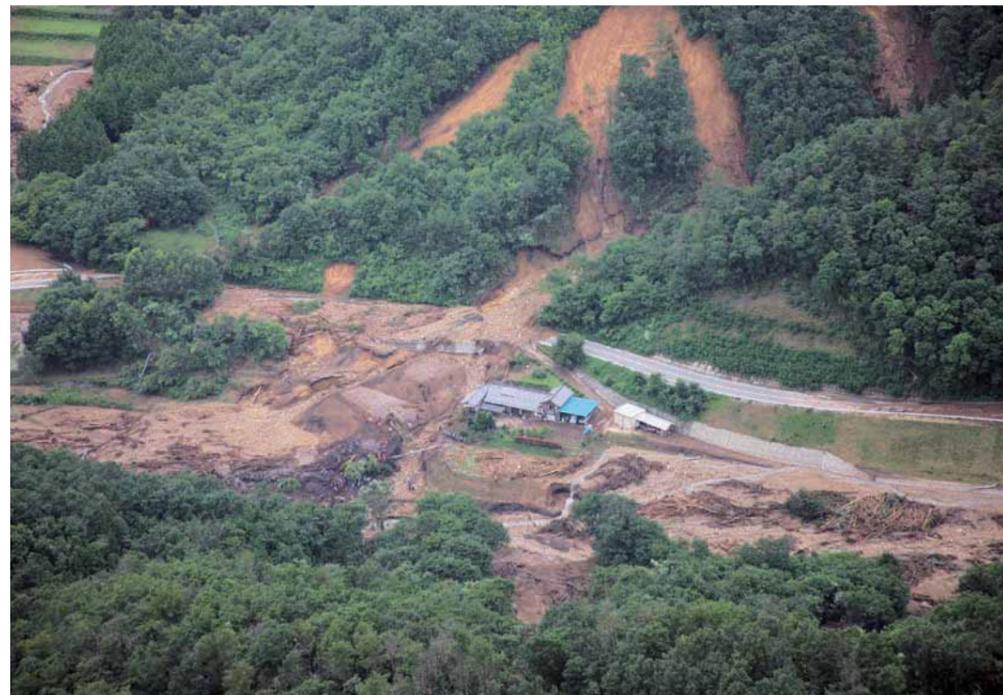
57 ③篠堂川上流の全景

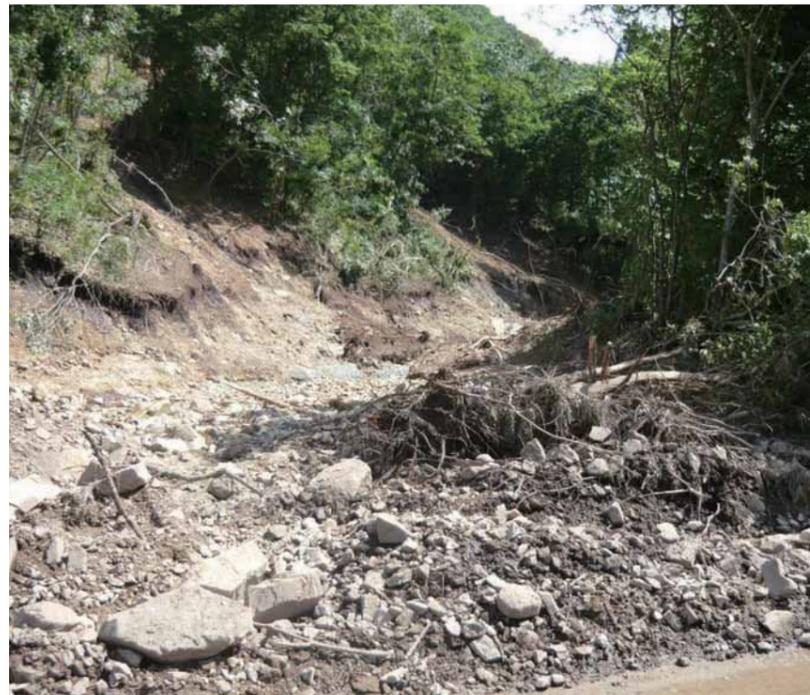
④大量の土砂が流下した谷出口の状況

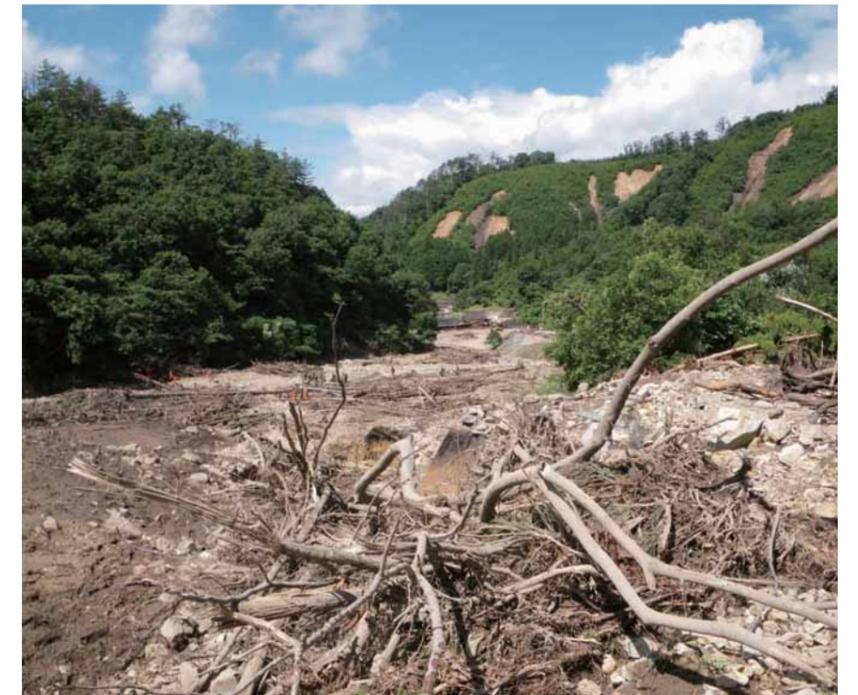
⑤大量の土石と流木で埋った篠堂川

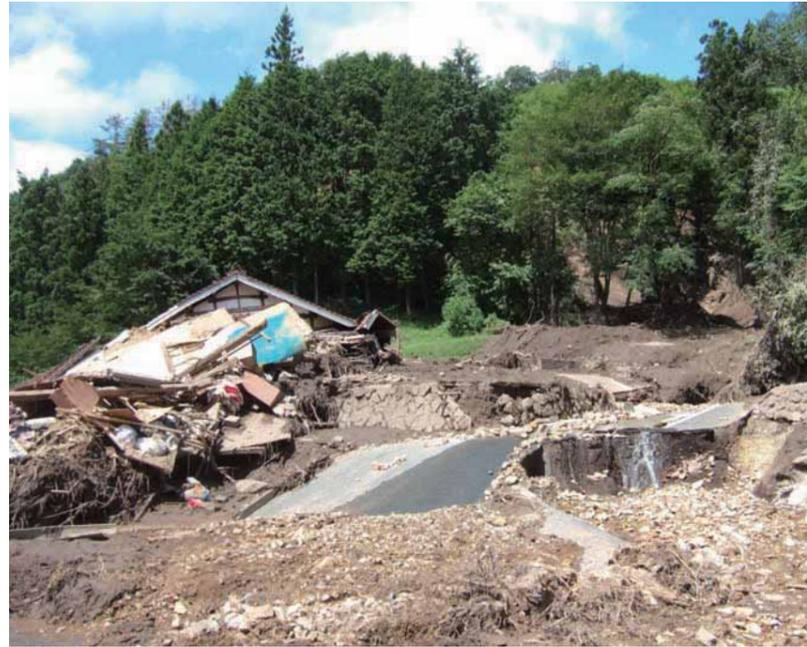
①上流から見た土石流の流下跡

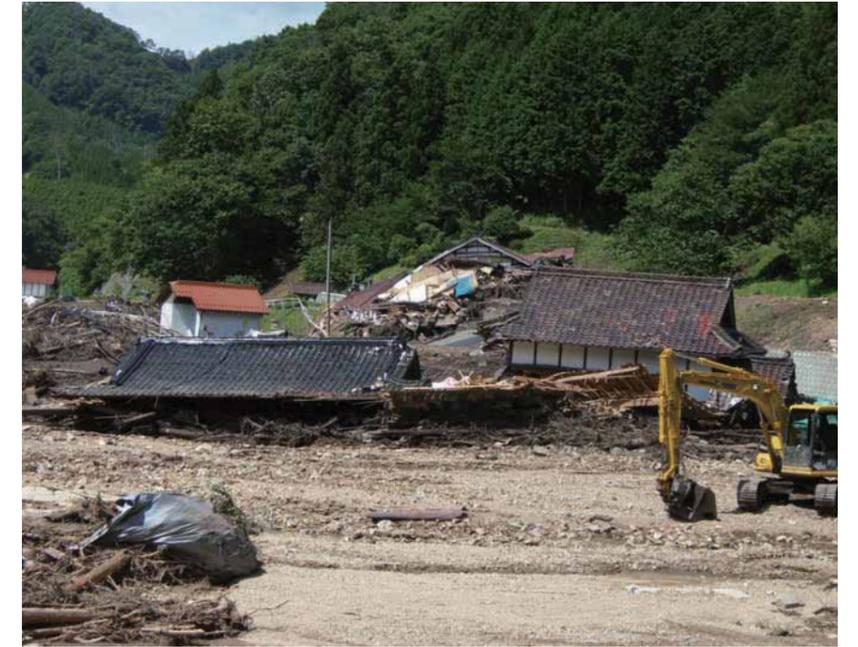
②土石流による家屋被害

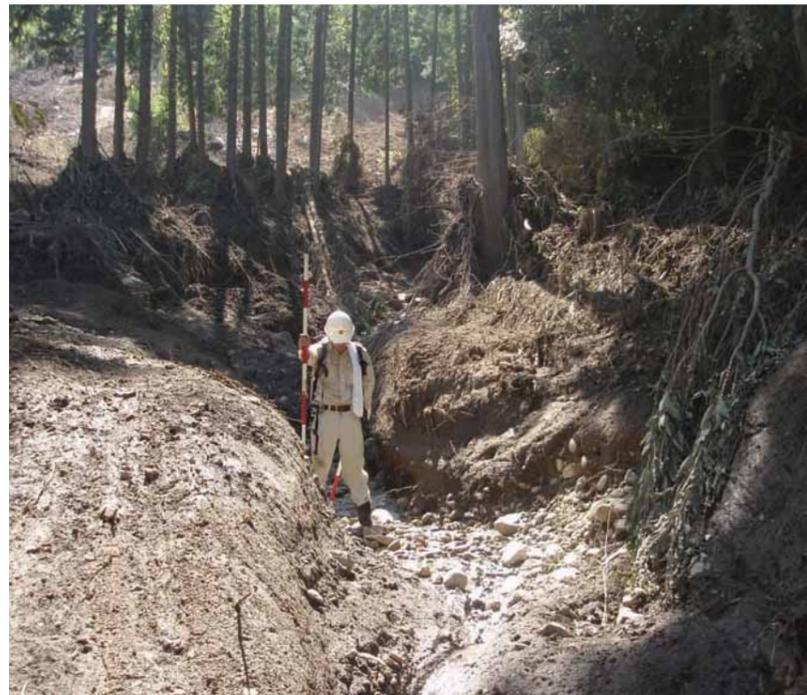
④上流部の荒廃状況

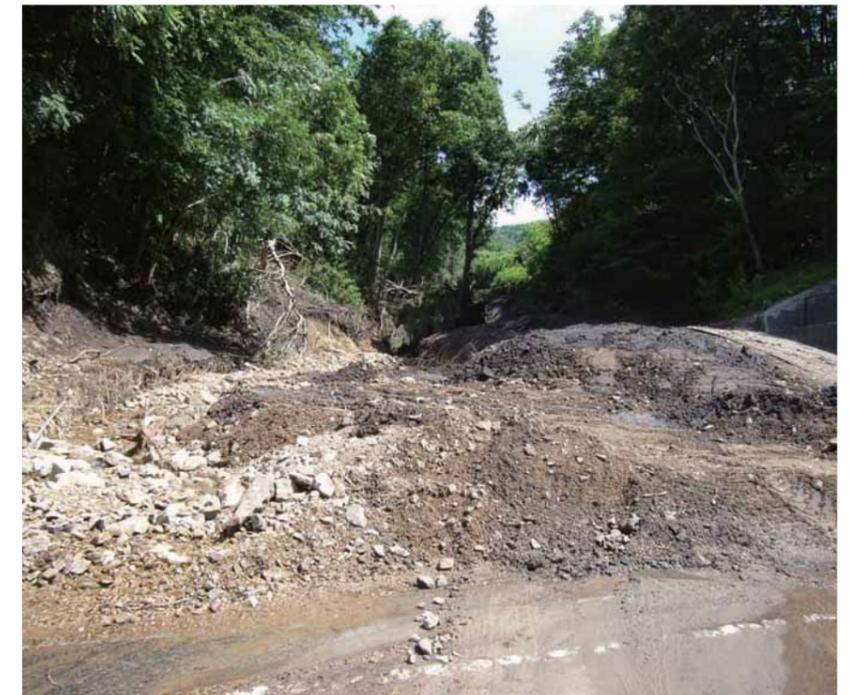
⑤土石流が流下した谷出口の状況

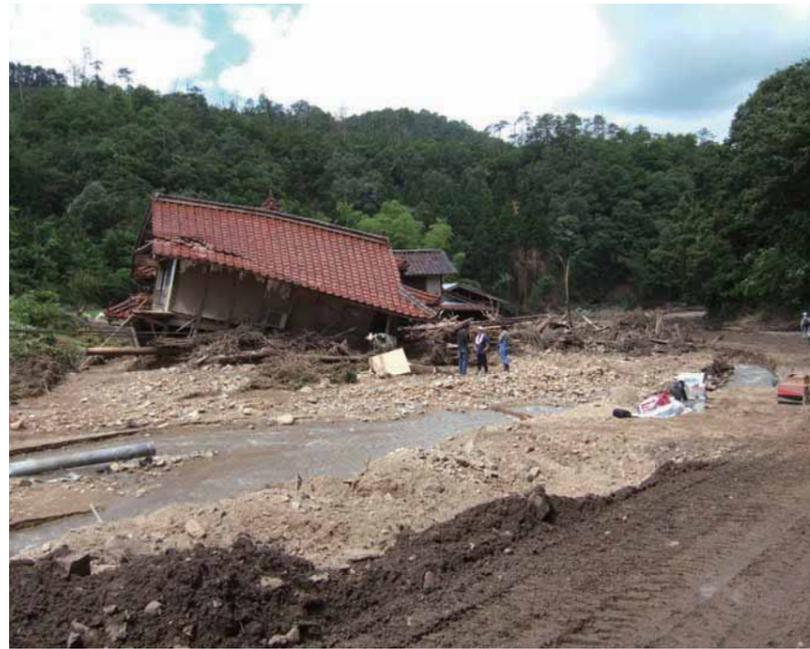
①流下した土石と流木による家屋の被害

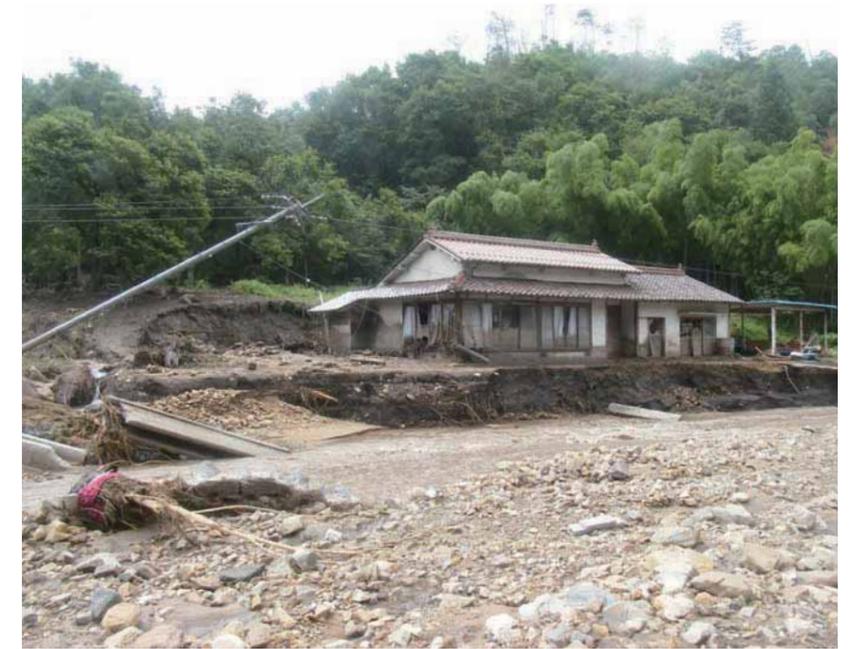
②土石流による護岸と家屋の被害

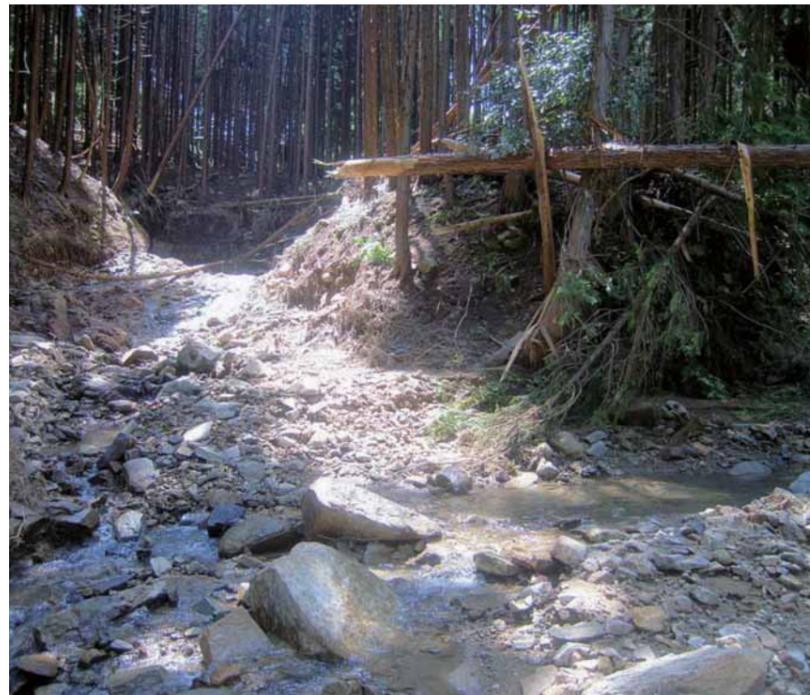
④上流部荒廃状況

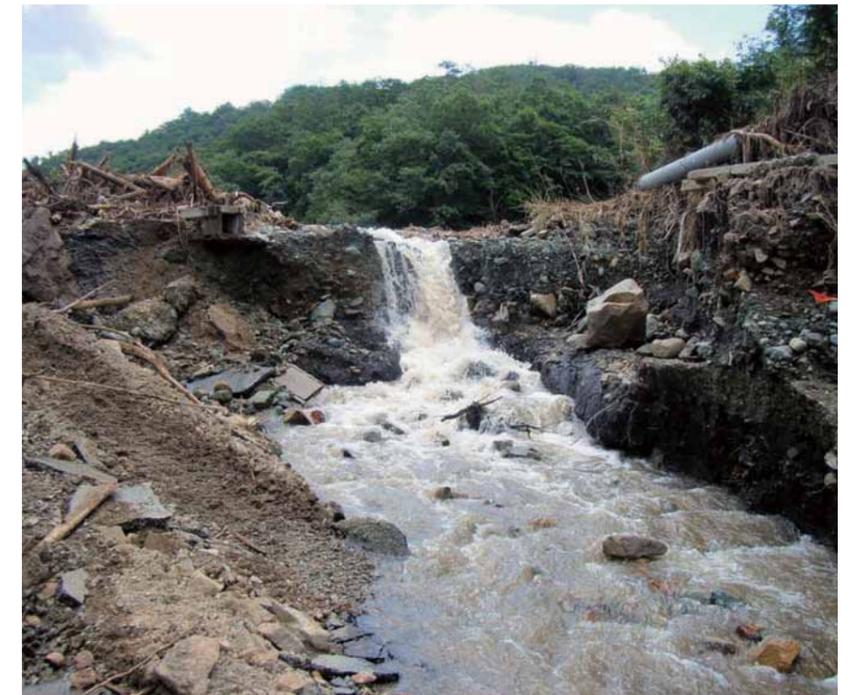
⑤土石流の流下した谷出口の荒廃状況

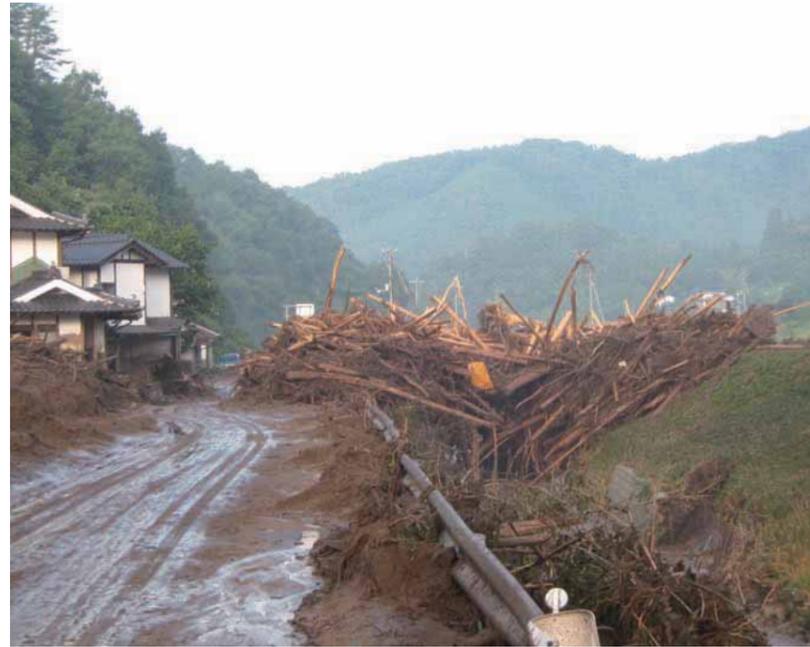
①大量の流木で閉塞した大津恵川

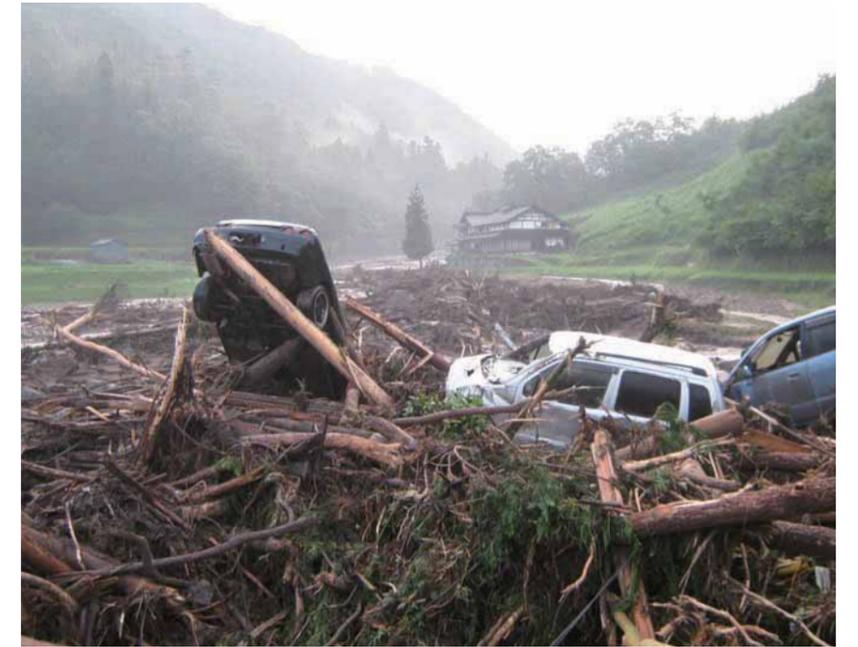
②流木と共に流された自動車

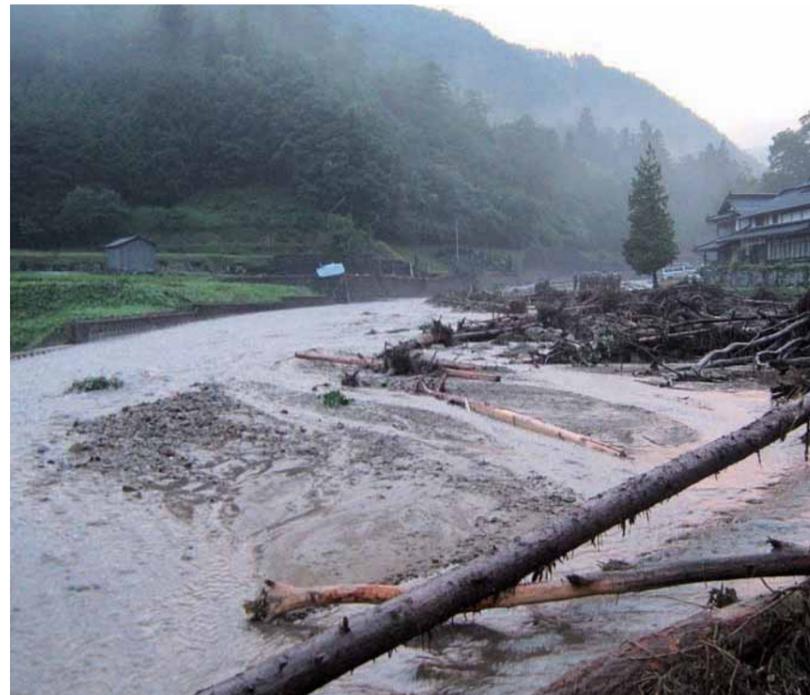
④篠堂谷から流出した大量の土砂と流木で埋没した篠堂川と県道445号

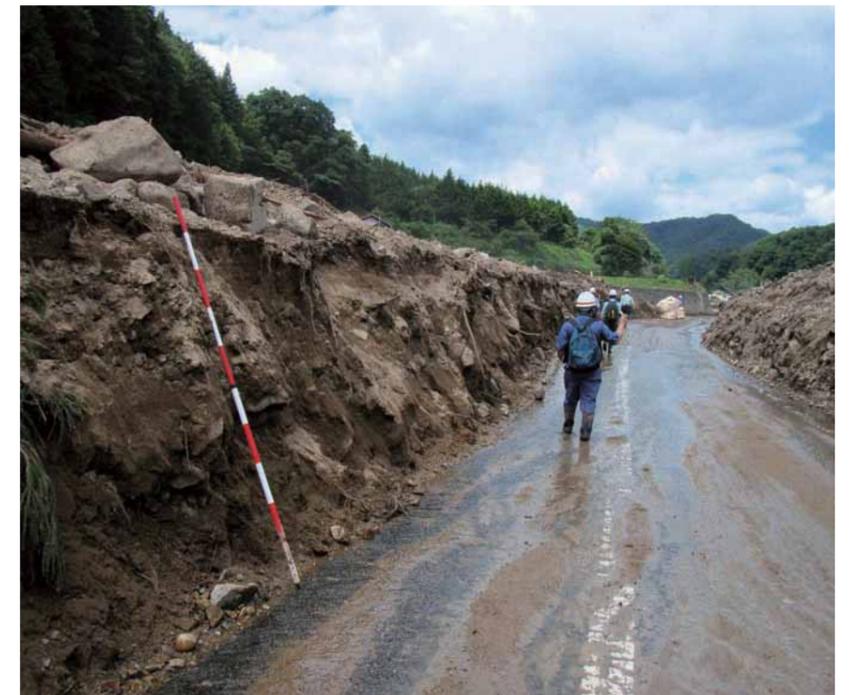
⑤大量の土砂で2mも埋没した県道445号

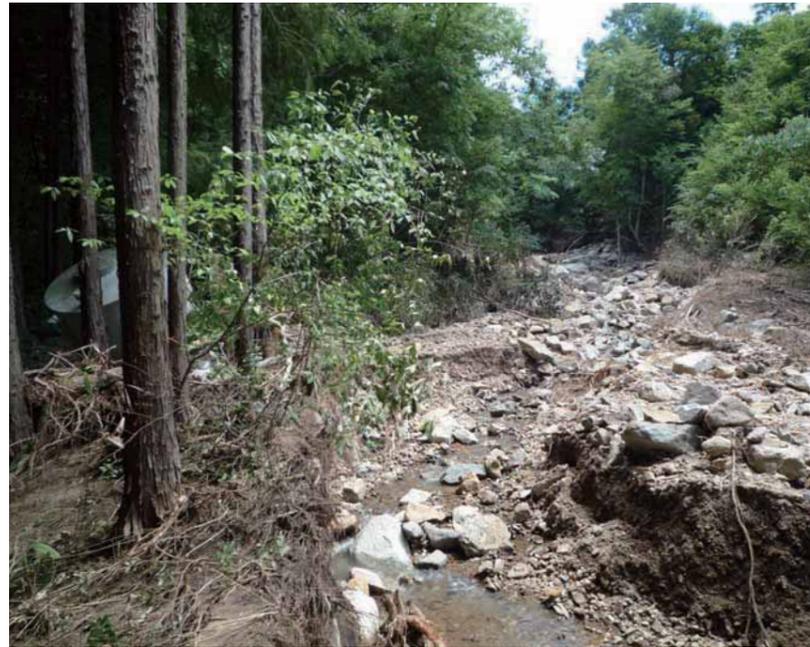
①上流部荒廃状況

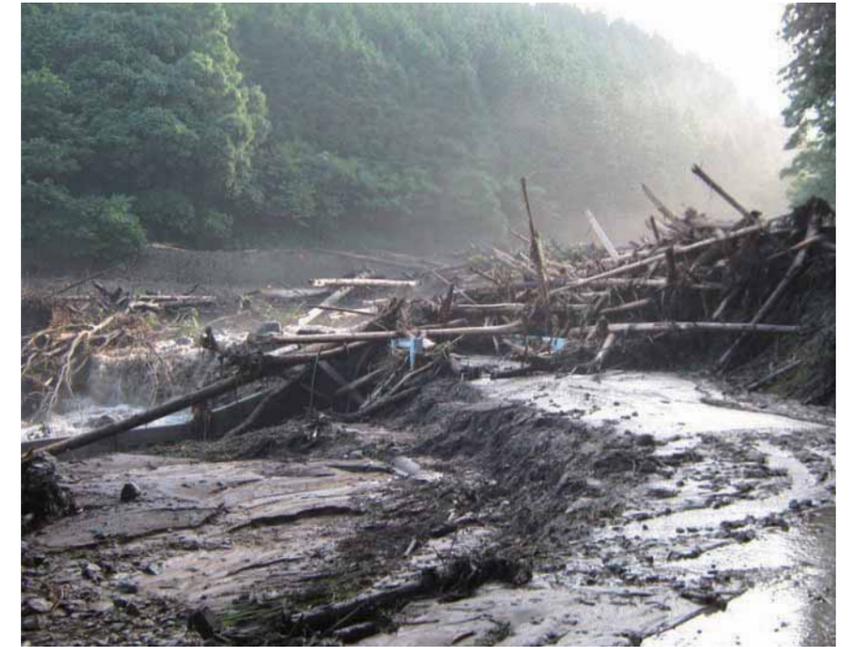
②大量の流木で埋った大津恵川

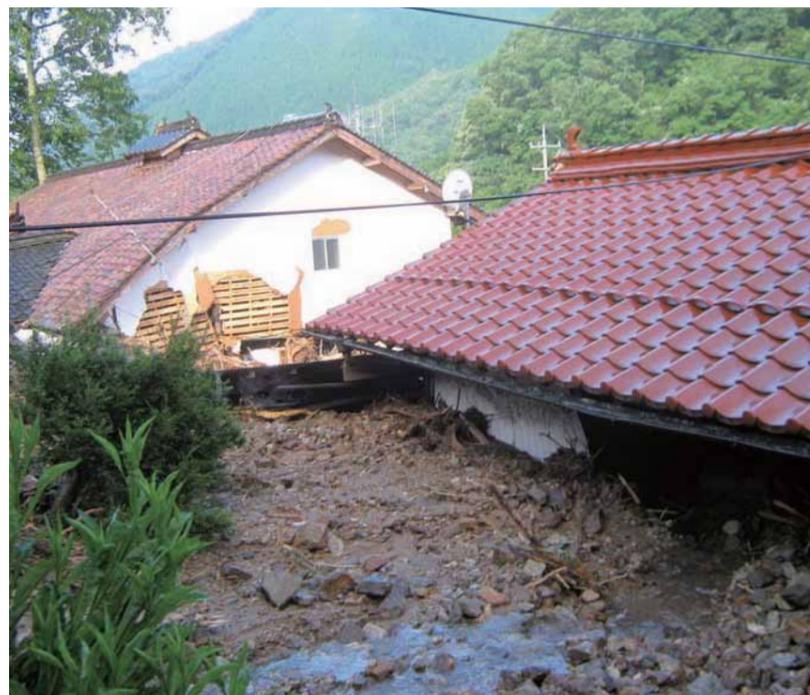
④大量の土石で損壊した民家（写真奥）と倉庫（写真手前）

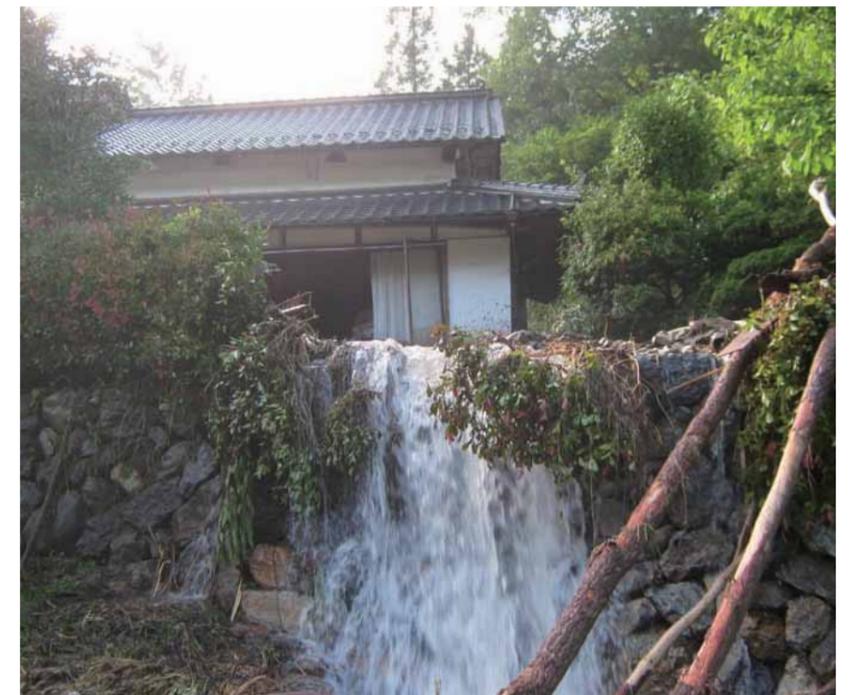
⑤民家をつき抜けた土石流の流下跡

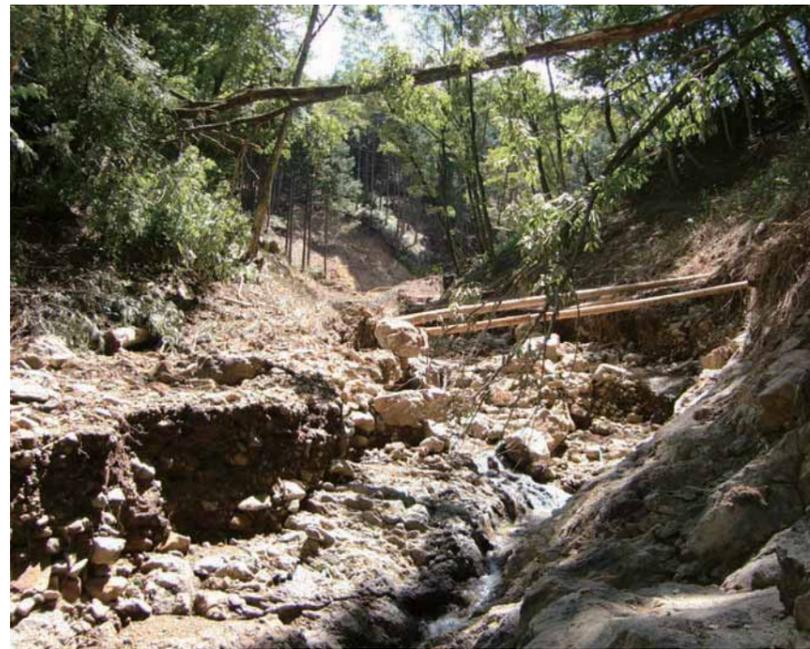
①上流部荒廃状況

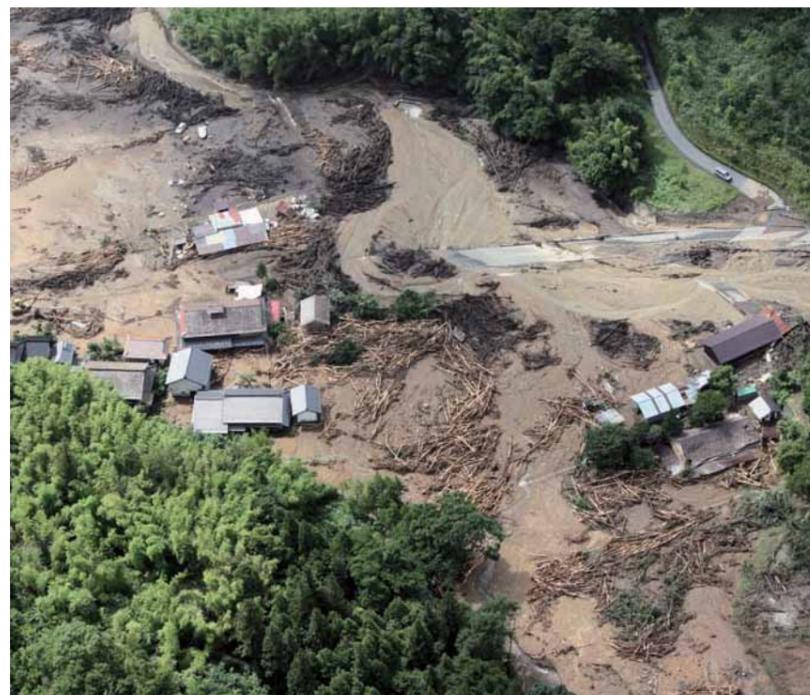
④大量の土石と流木で被災した家屋

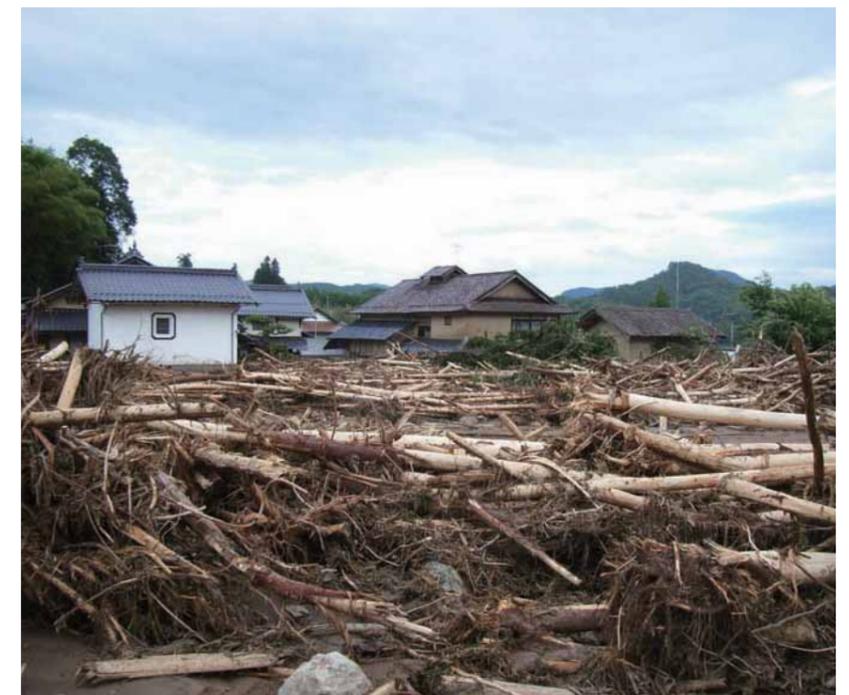
⑤堆積した大量の流木

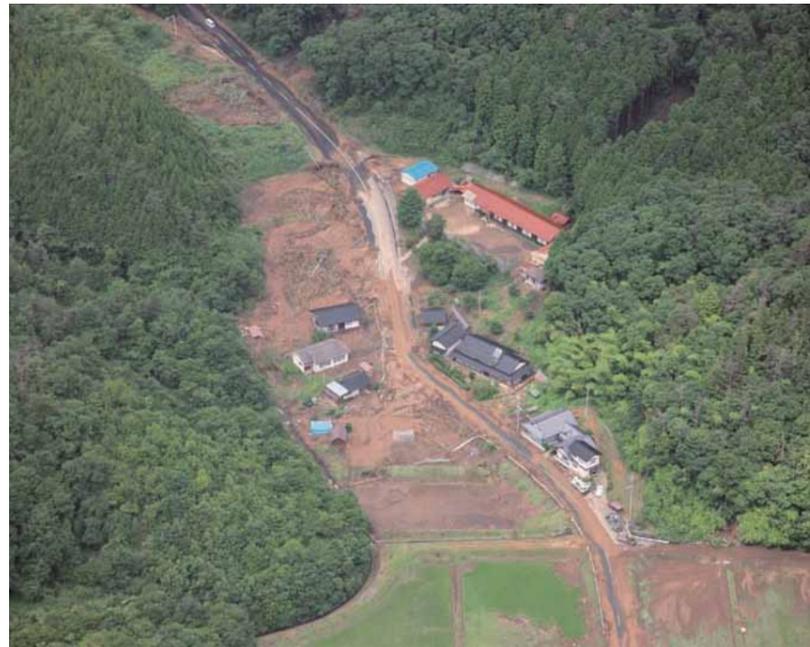
①被災した旧大戸小学校付近の状況

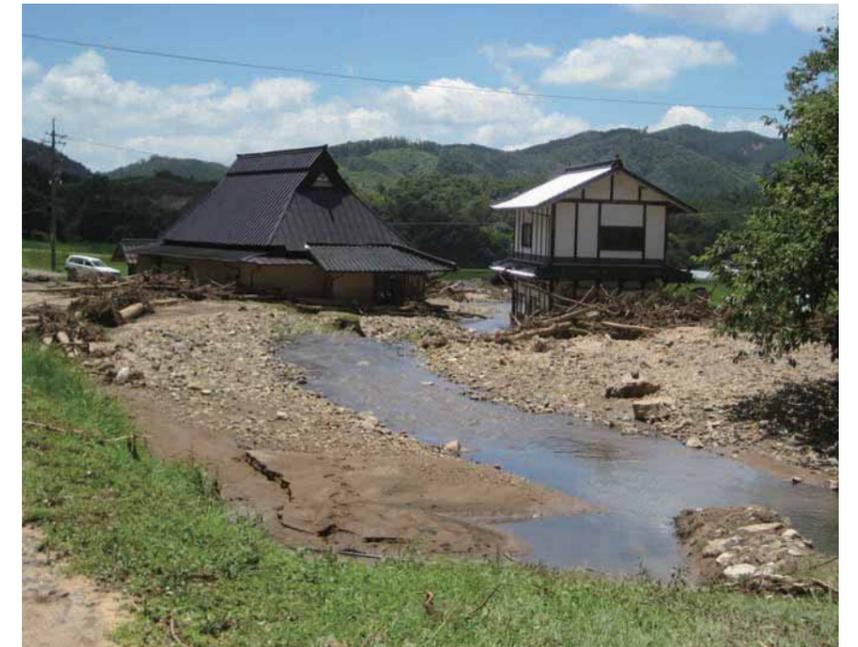
②原尻谷から流出した大量の土砂

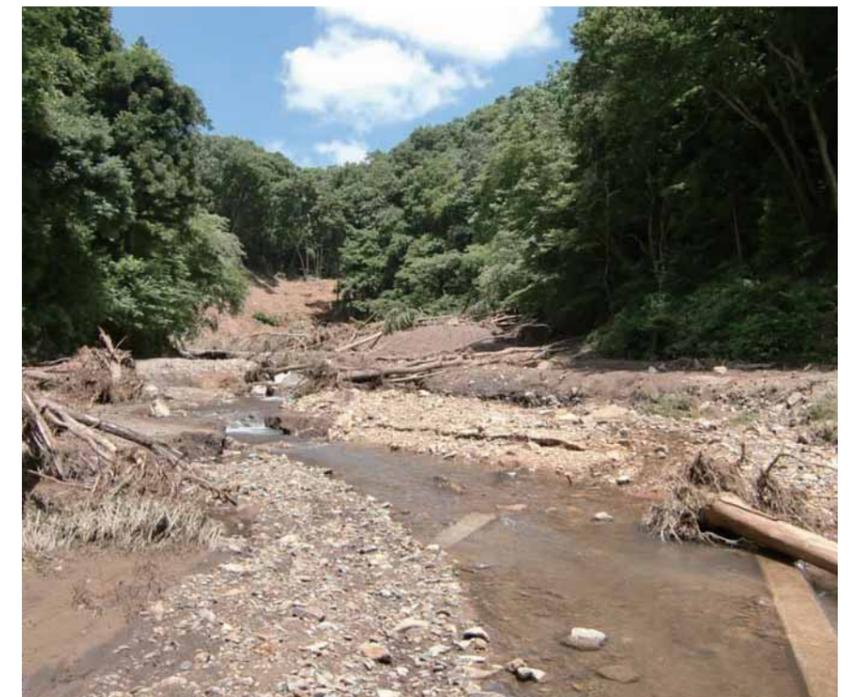
⑤原尻谷上流部荒廃状況

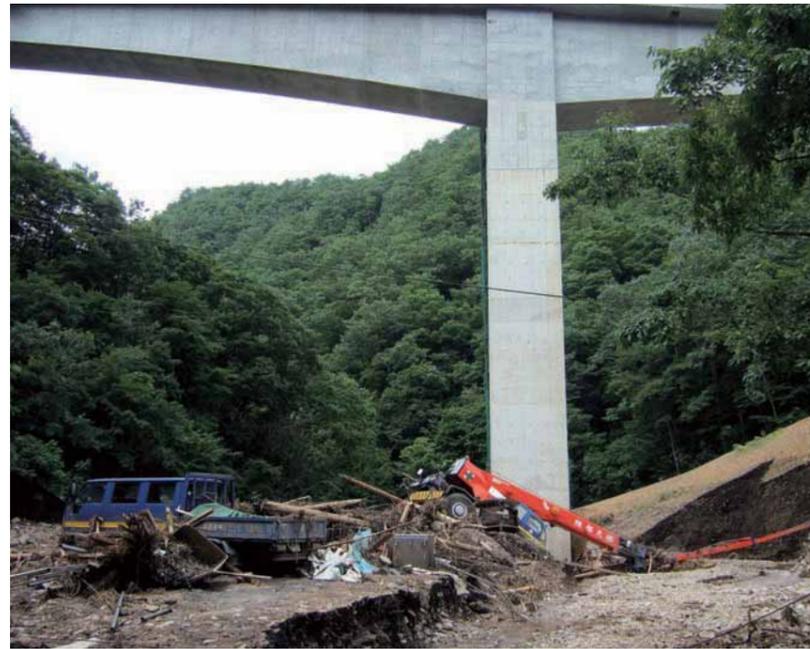
① 工事用車両が被災した庄原ダム工事現場

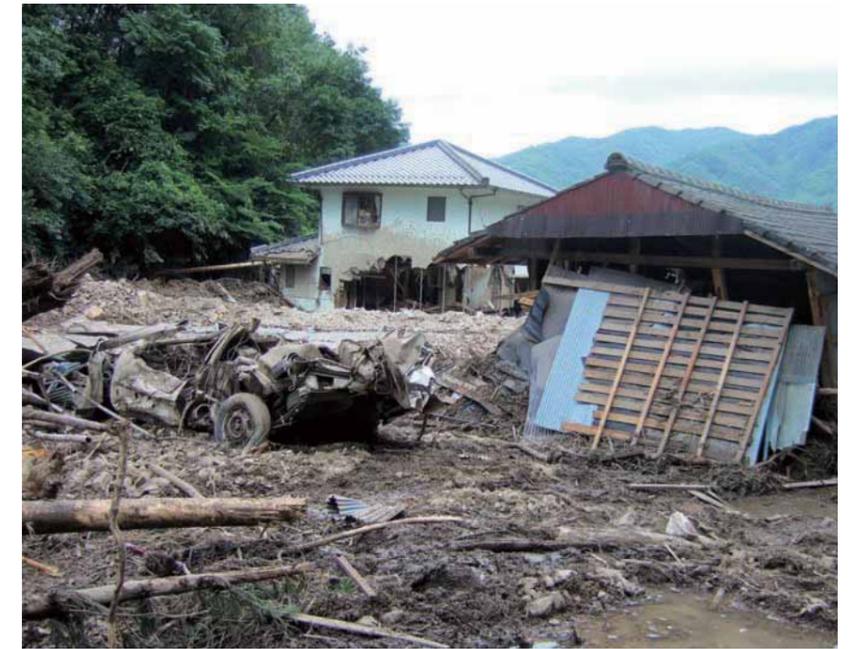
② 土石流の流下による自動車と家屋への被害

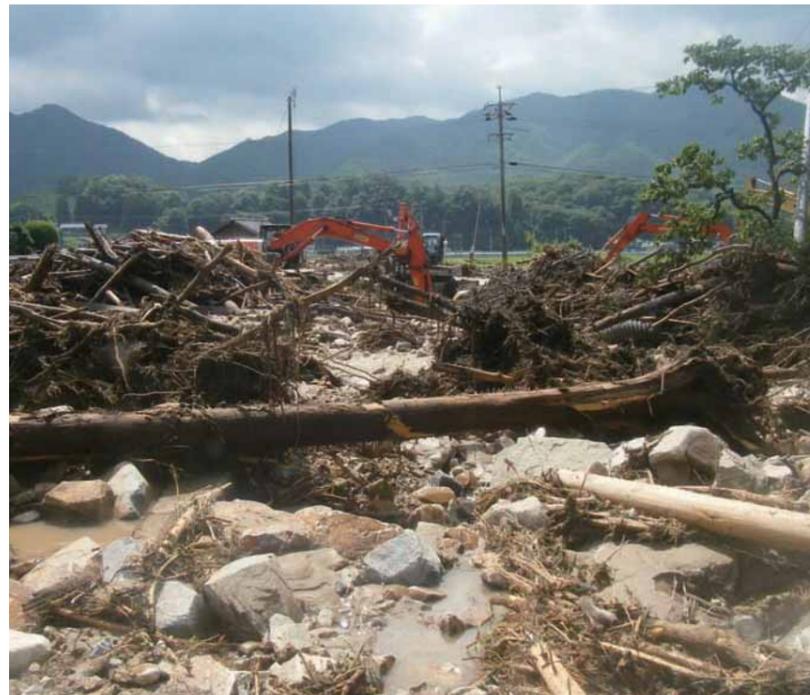
④ 大戸川を流下して堆積した大量の流木

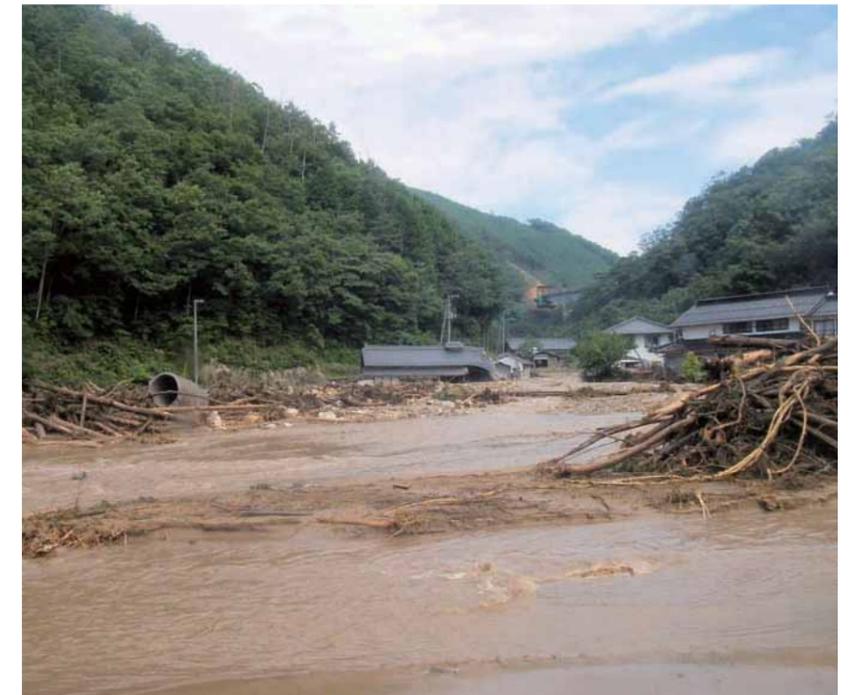
⑤ 被災翌朝の大戸川の氾濫状況

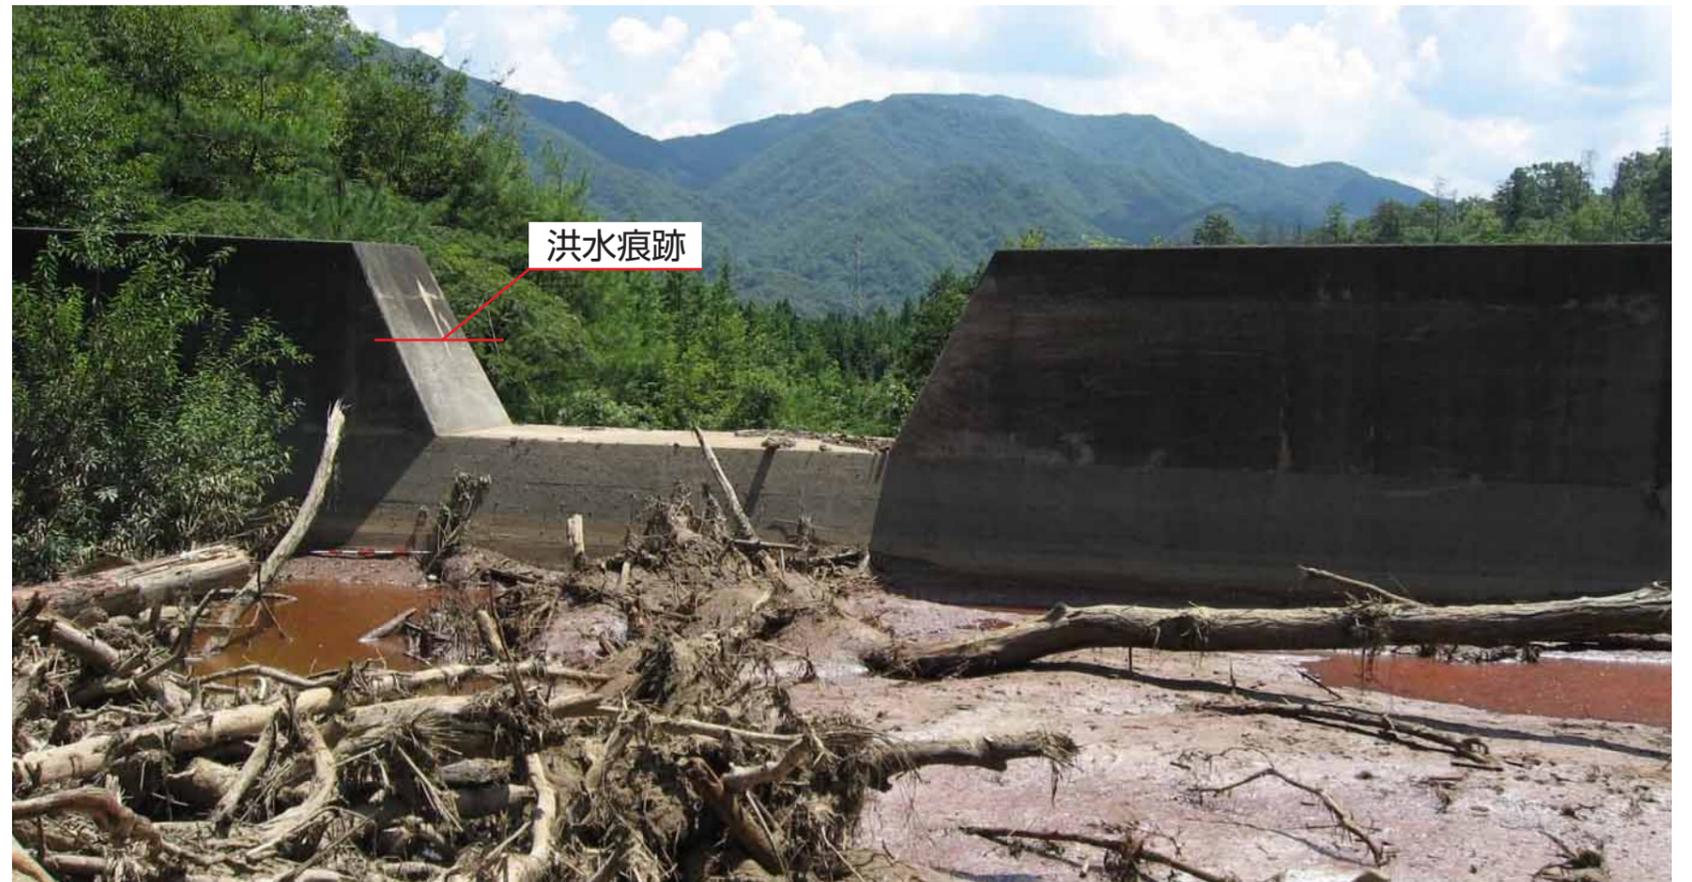
①砂防えん堤に残る洪水痕跡

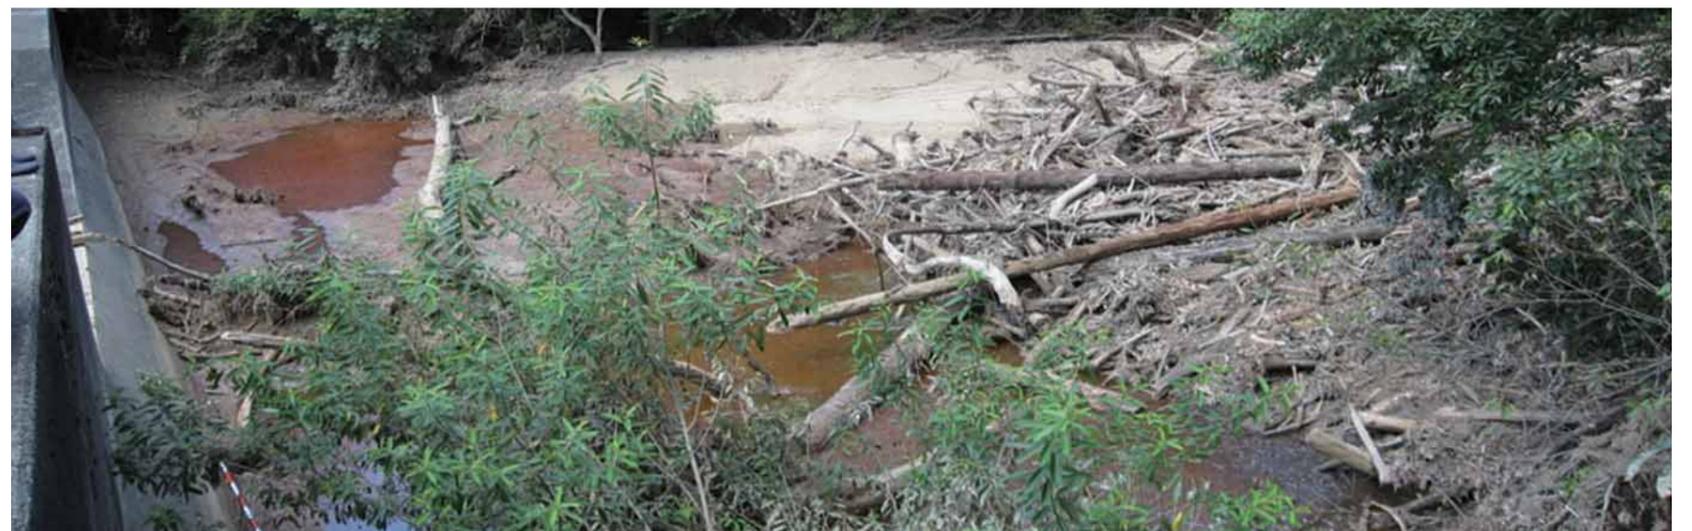
③大量の土砂と流木を捕捉した黒坪川砂防えん堤
