## 重要文化財「紅葉谷川庭園砂防施設」

# 歩いて学ぼう！

## 宮島の土砂災害対策 自然との調和を考える宮島砂防ルート

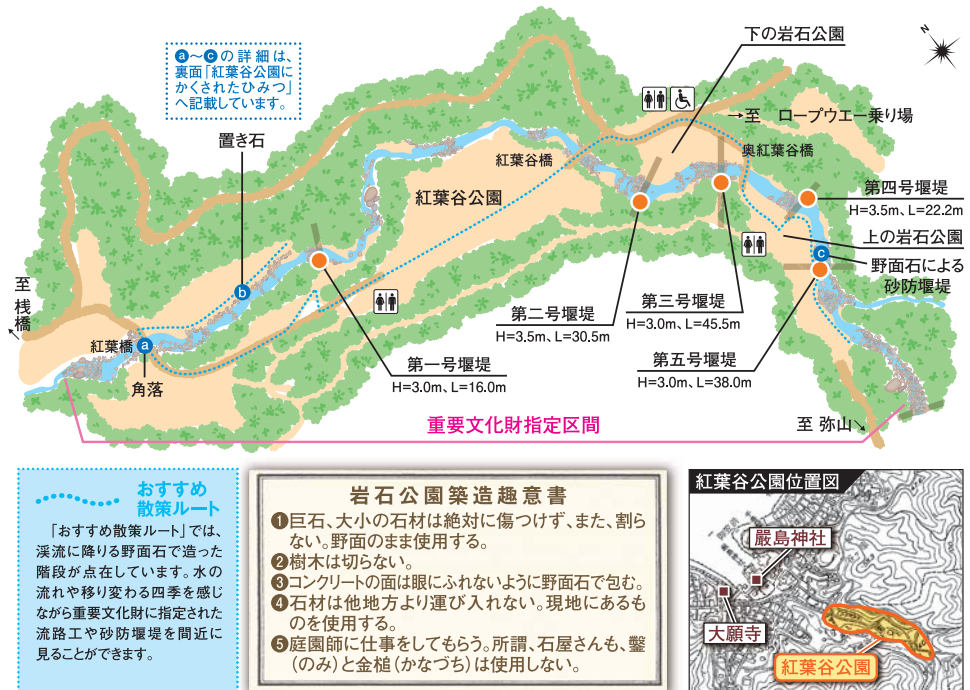
紅葉谷川庭園砂防施設は意匠的に優秀で歴史的価値の高いものとして、戦後につくられた土木施設では全国初の『重要文化財』に指定（令和2年12月23日）された全長688mの流路工と5つの砂防堰堤から成ります。昭和20年9月に日本列島を襲った枕崎台風によって被災した史跡名勝厳島の災害復旧事業の一環として、広島県土木部により建設されました。施設整備の思想は防災機能の強化と史跡名勝厳島との調和にあり、史跡名勝としての思いから「岩石公園築造趣意書」が定められ、これに沿って工事が実施されました。昭和49年には、ウィーン大学の砂防専門家アウリッキー教授が紅葉谷川を訪れた際に、「自然美と工学的技術の融合した紅葉谷川」と絶賛の言葉を残されました。終戦直後の混乱期において国および地方政府と連合国最高司令官総司令部が連携して実現した災害復旧としても重要な施設です。

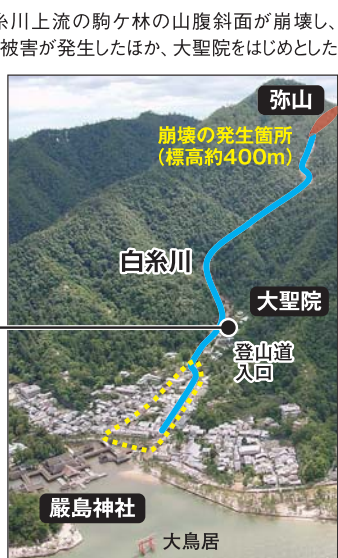
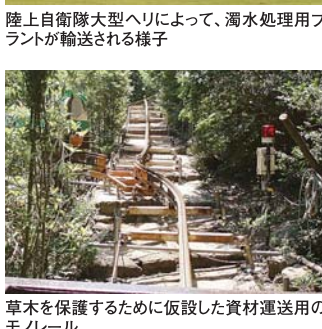
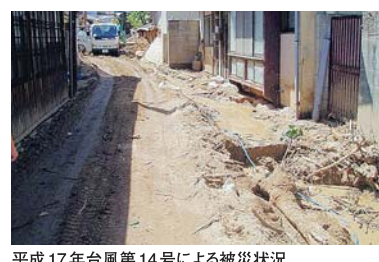
平成17年台風第14号による被災状況

平成17年9月6日、台風第14号により白糸川上流の駒ヶ林の山腹斜面が崩壊し、土石流が発生しました。人家20戸において家屋被害が発生したほか、大聖院をはじめとした多くの文化財が被災しました。
