平成22年7月豪雨による 広島県の土砂災害

平成23年1月

広島県 土木局 土木整備部 砂防課

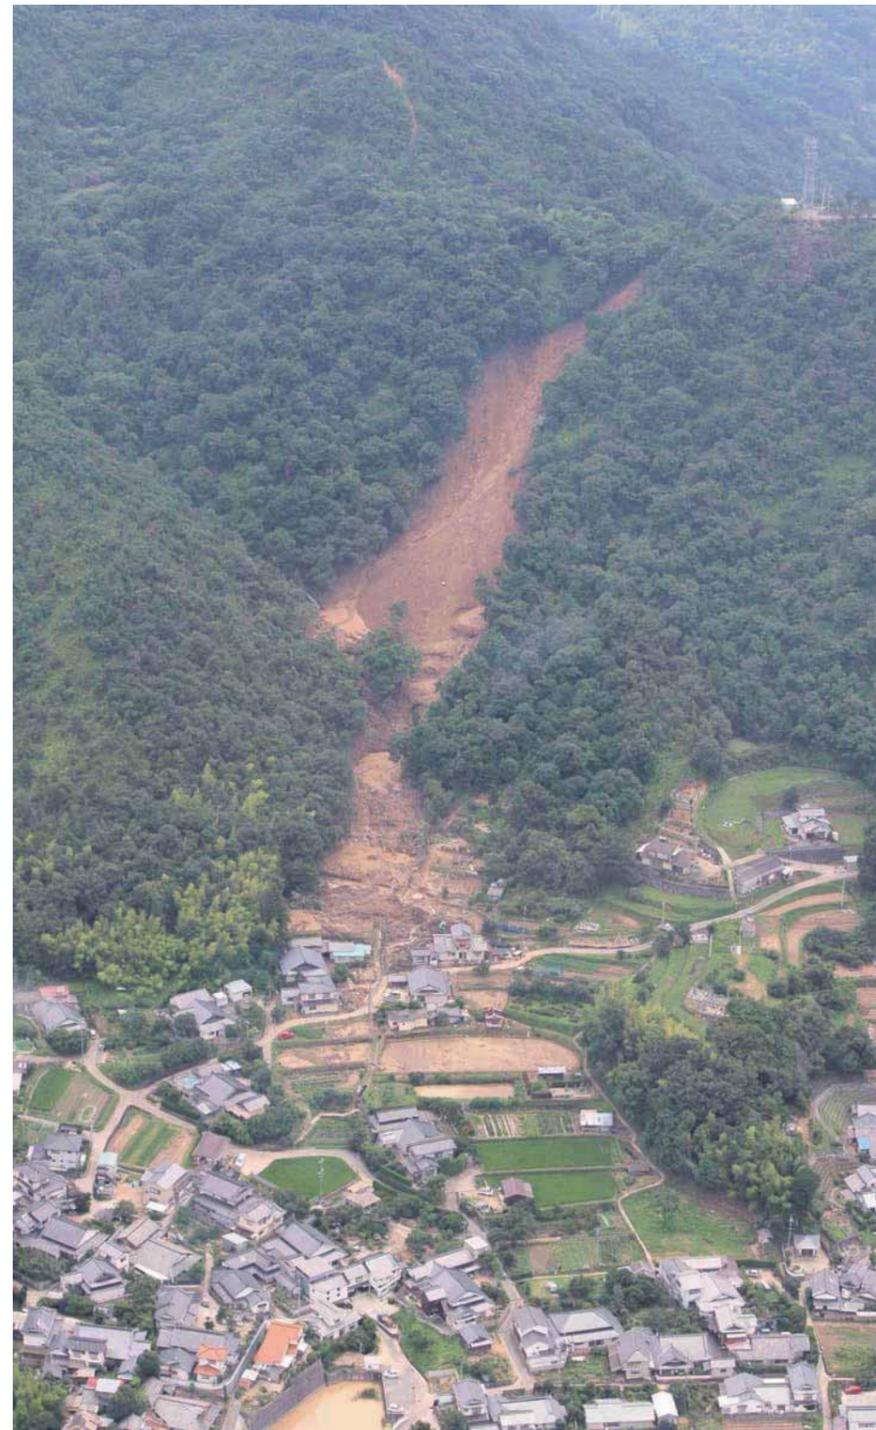
善兵衛山川の氾濫状況

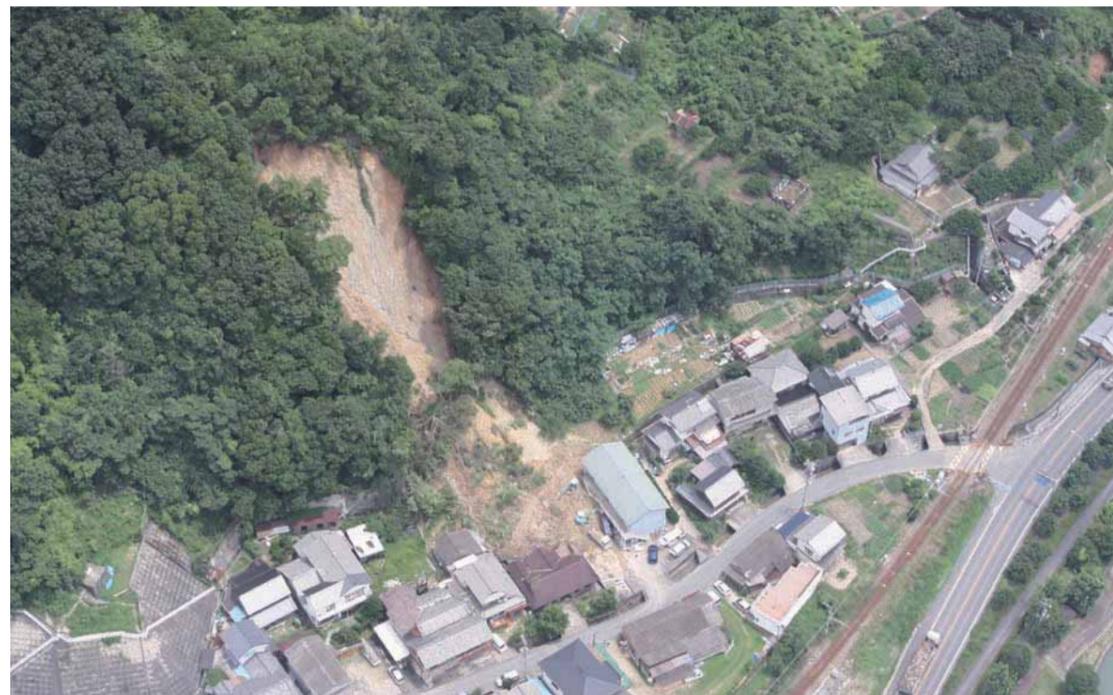
9 災害発生斜面の全景

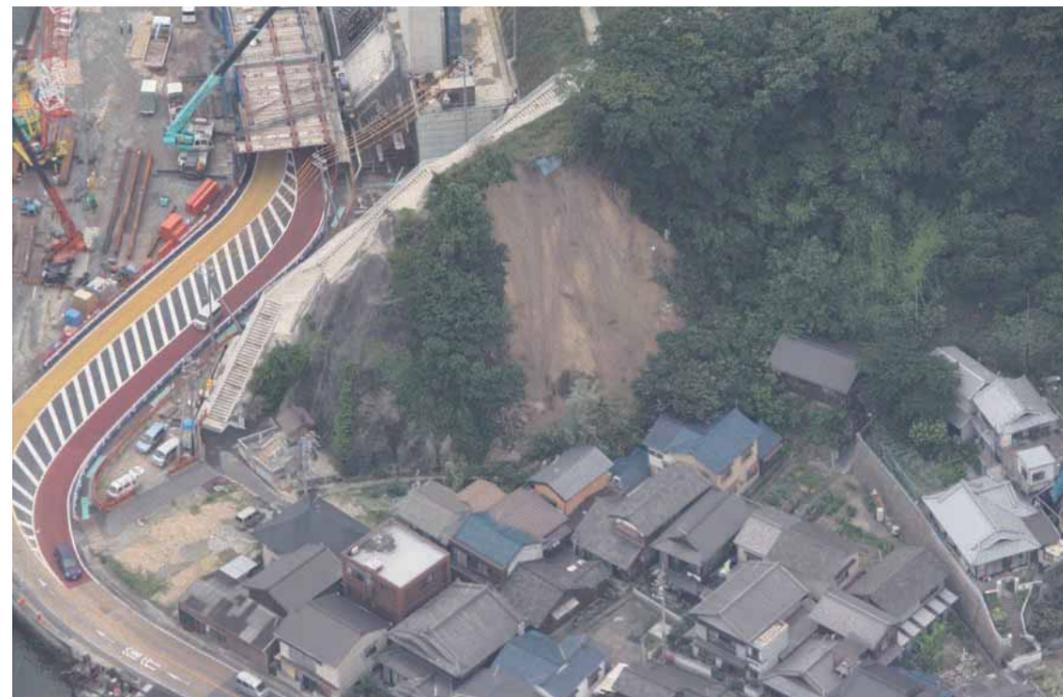
11 災害発生斜面の全景

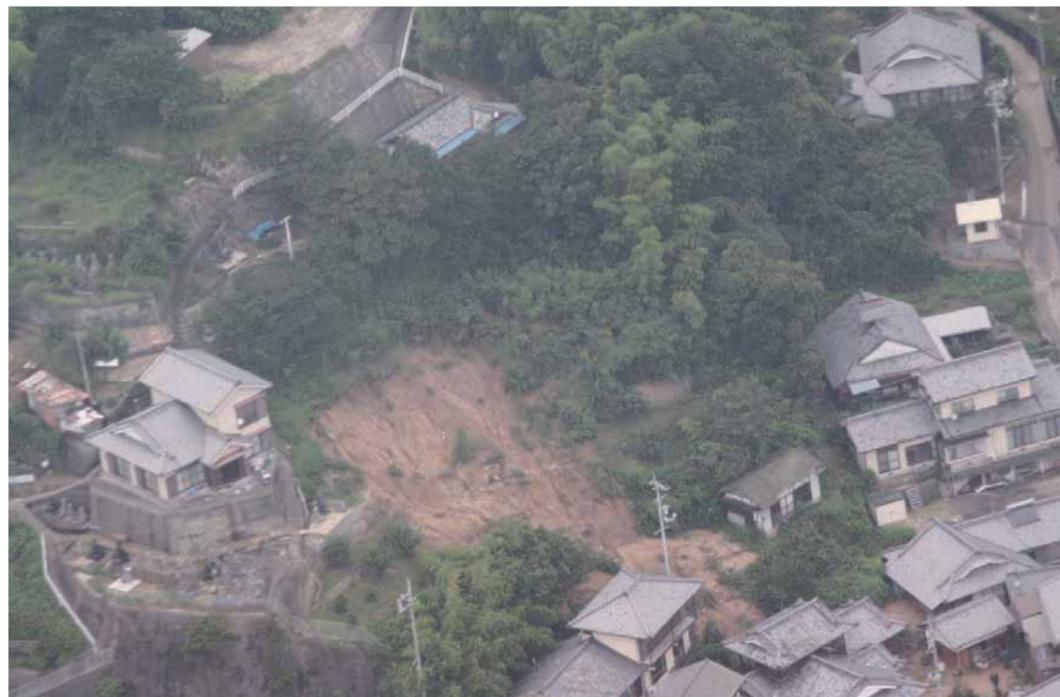
13 災害発生斜面の全景

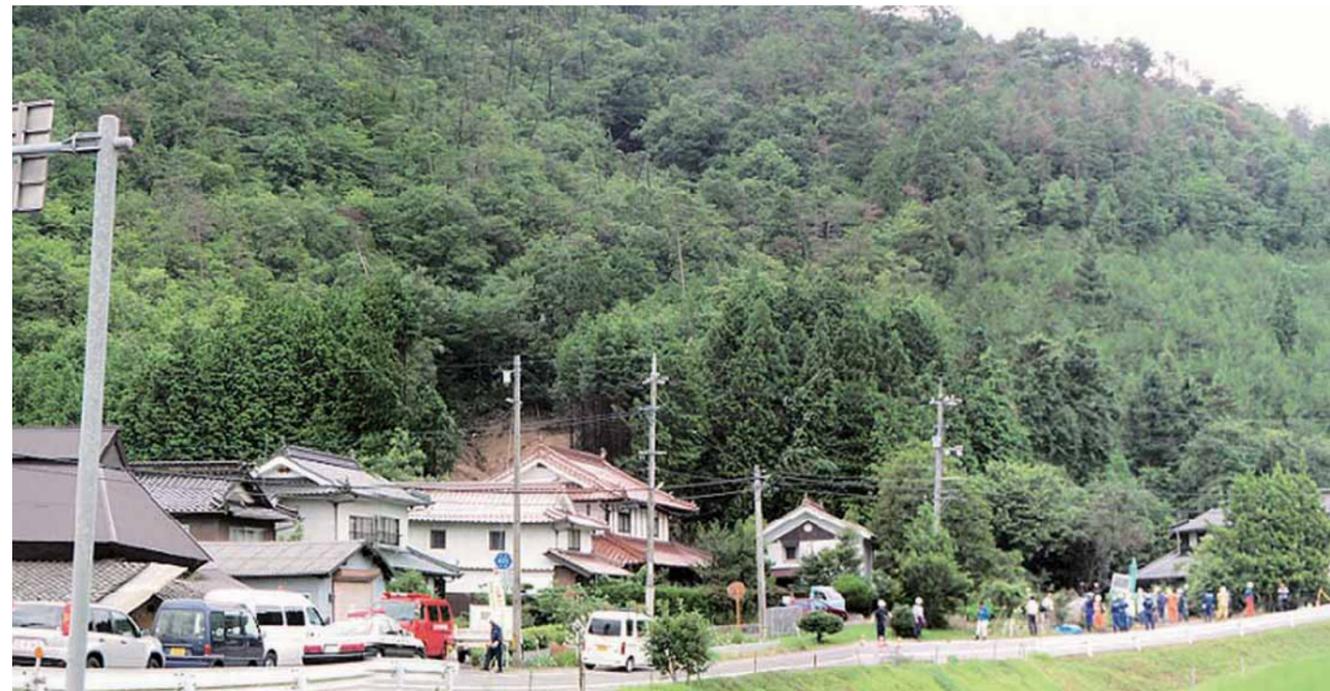
15 川尻地区の全景

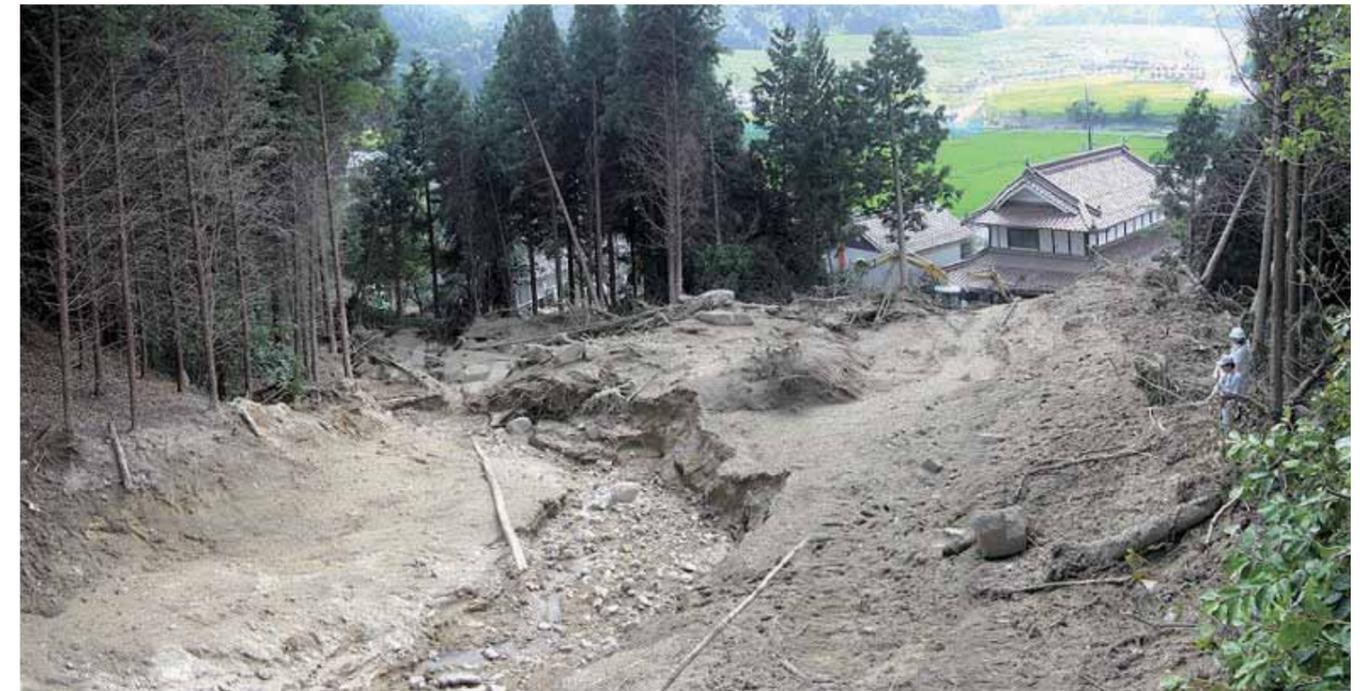
斜面上部より保全対象箇所を望む

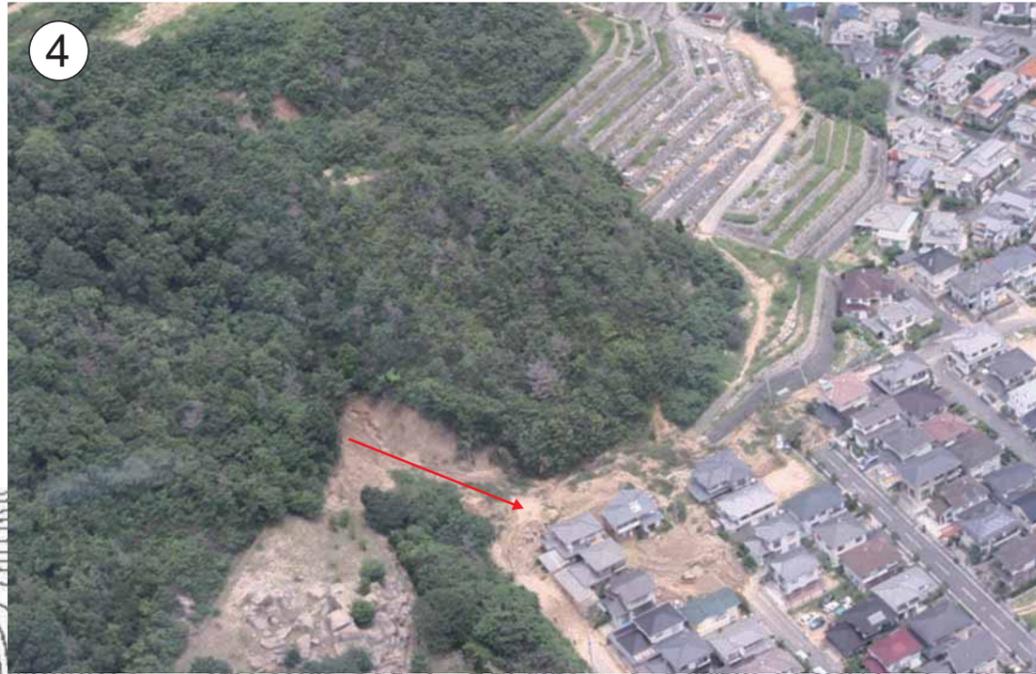
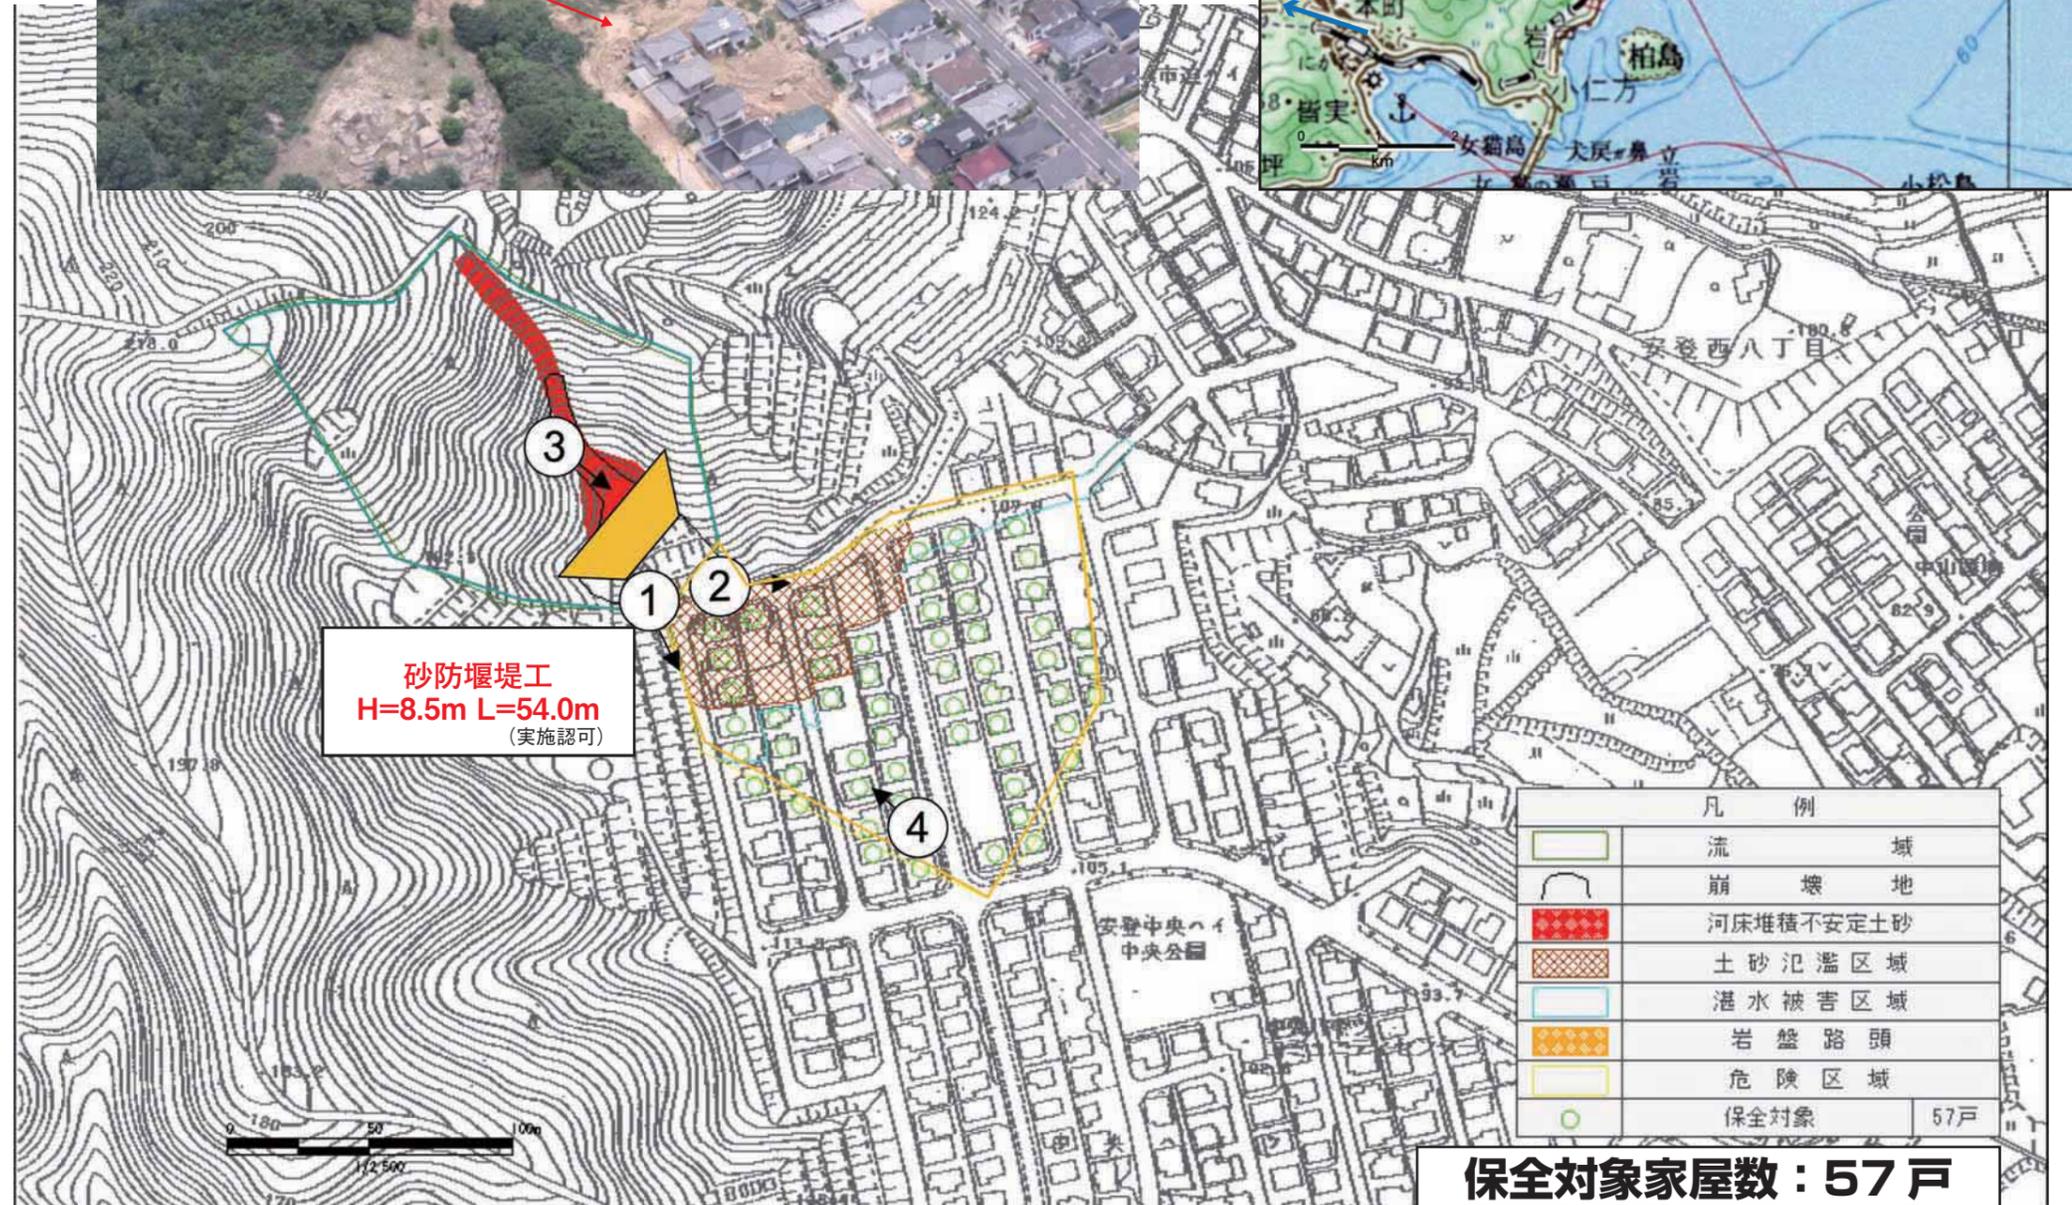
呉市安浦町安登中央ハイツ（安登中央川支川）土石流被害状況

【被害状況】	
発生日	平成22年7月14日
	13:35頃
人的被害	死者1名 負傷者1名
家屋被害	半壊 1棟 一部損壊 5棟
【雨量（川尻観測所）】	
連続雨量	298mm
	(7月12日0時～14日16時)
最大時間雨量	55mm/hr
	(7月14日10時～11時)

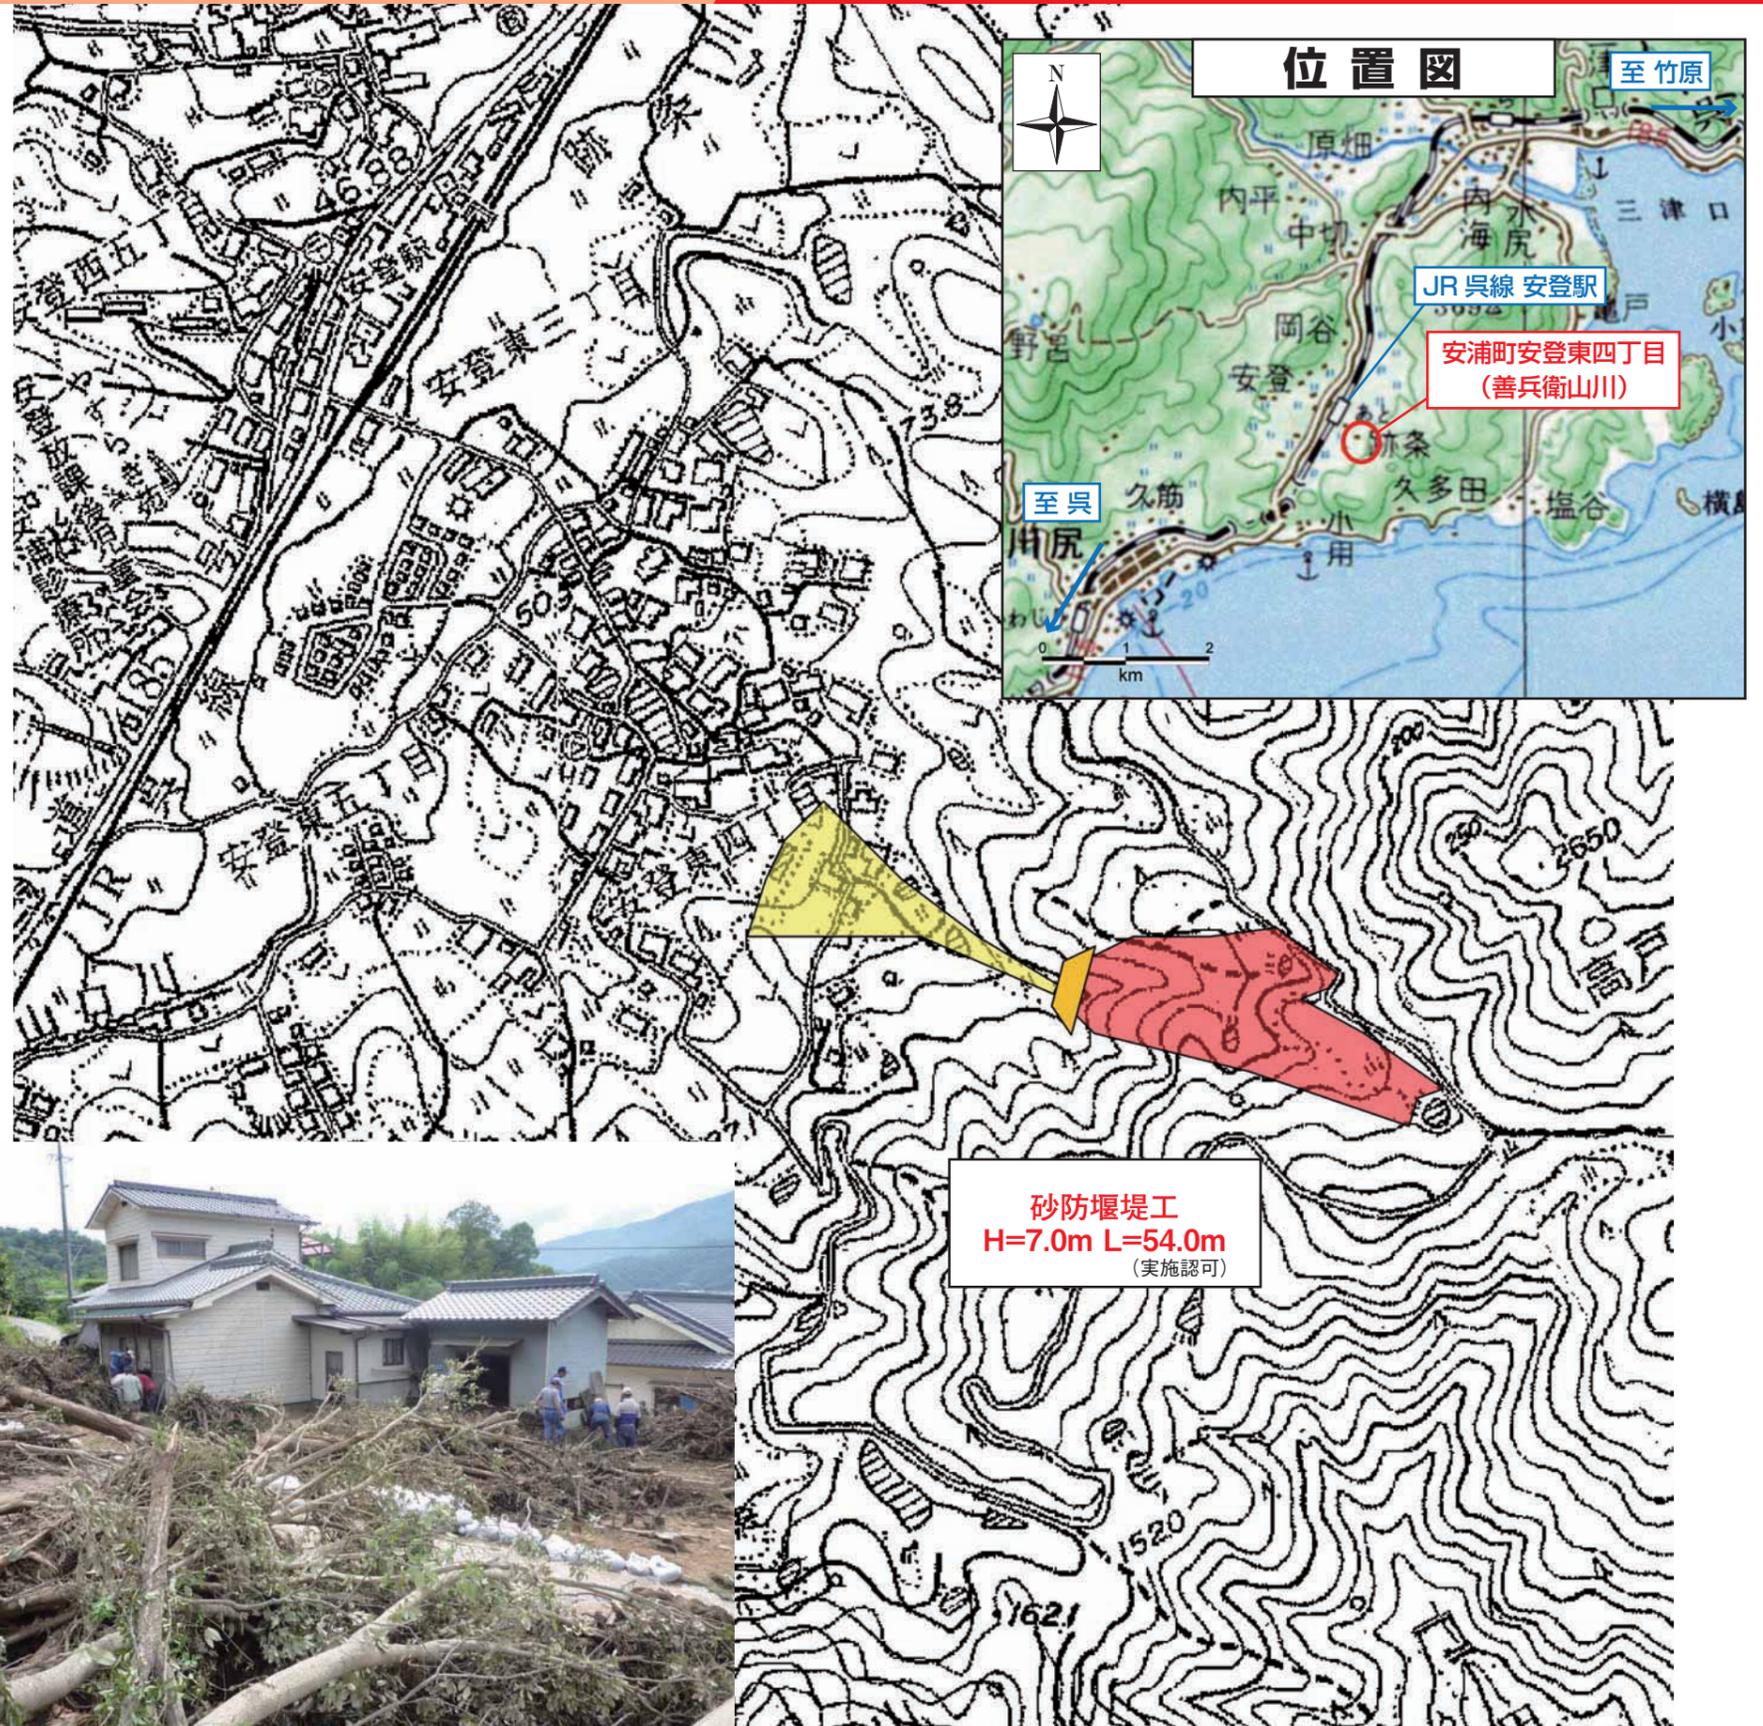
呉市安浦町安登東四丁目 (善兵衛山川) 土石流被害状況

【被害状況】	
発生日	平成22年7月14日
	12:45頃
人的被害	なし
家屋被害	半壊 4棟
【雨量 (川尻観測所)】	
連続雨量	298mm
	(7月12日0時~14日16時)
最大時間雨量	55mm/hr
	(7月14日10時~11時)

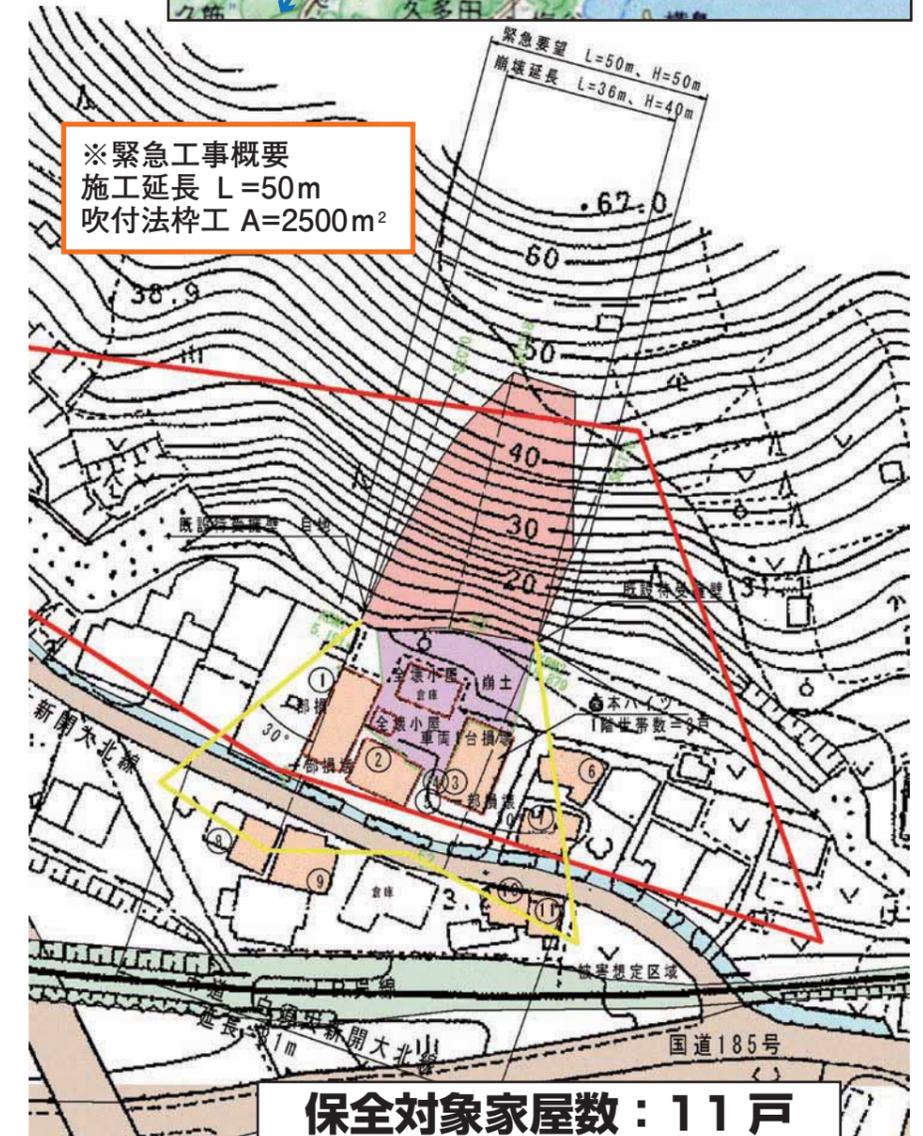
呉市安浦町白須地区 かけ崩れ被害状況

【被害状況】	
発生日	平成22年7月14日
	11:00頃
人的被害	なし
家屋被害	一部損壊 3棟
【雨量（内海観測所）】	
連続雨量	116mm
	(7月14日4時~13時)
最大時間雨量	56mm/hr
	(7月14日10時~11時)

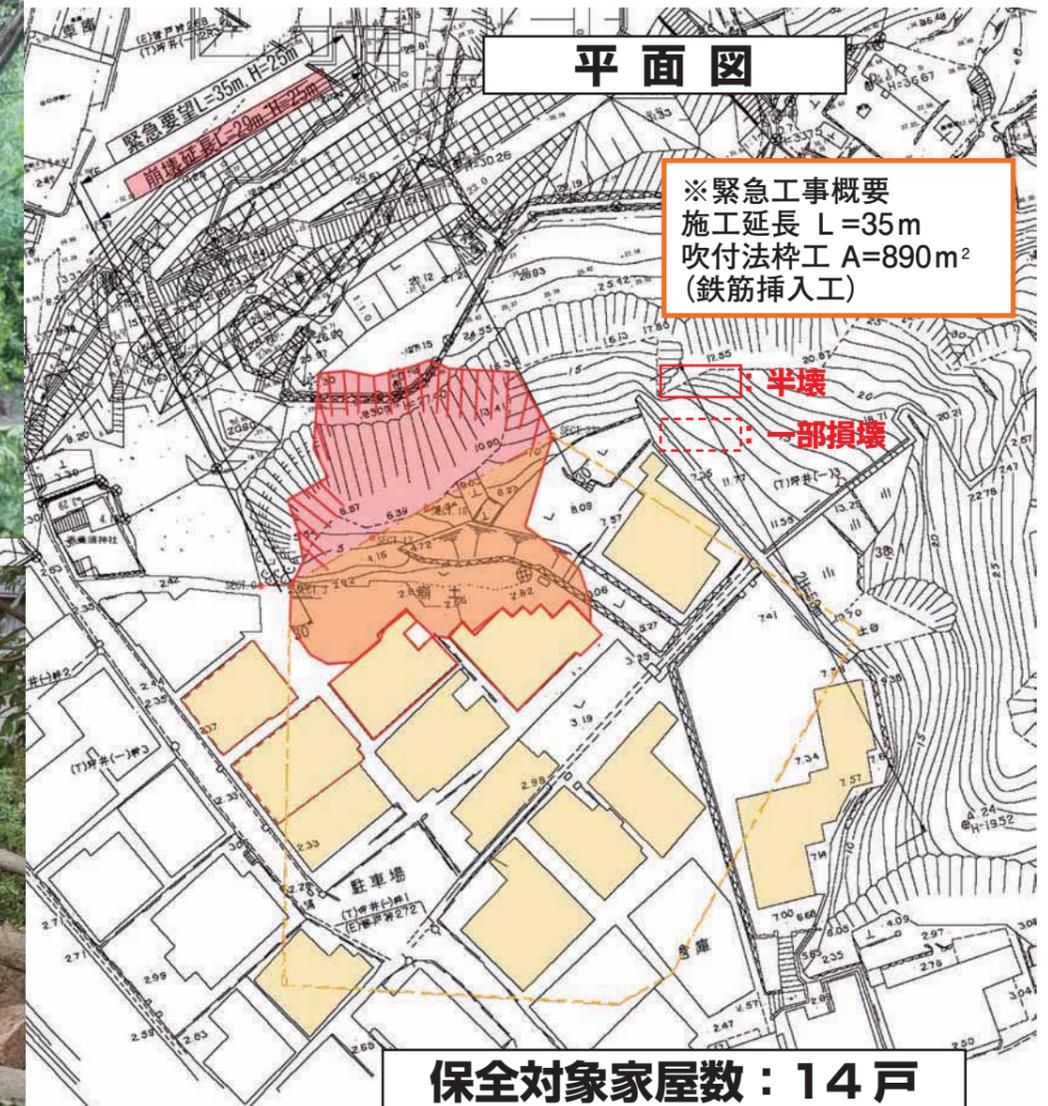
呉市音戸町坪井一丁目地区 かけ崩れ被害状況

【被害状況】	
発生日	平成22年7月14日
	11:00頃
人的被害	なし
家屋被害	半壊 2棟 一部損壊 2棟
【雨量 (波多見観測所)】	
連続雨量	101mm
	(7月14日4時~12時)
最大時間雨量	47mm/hr
	(7月14日9時~10時)

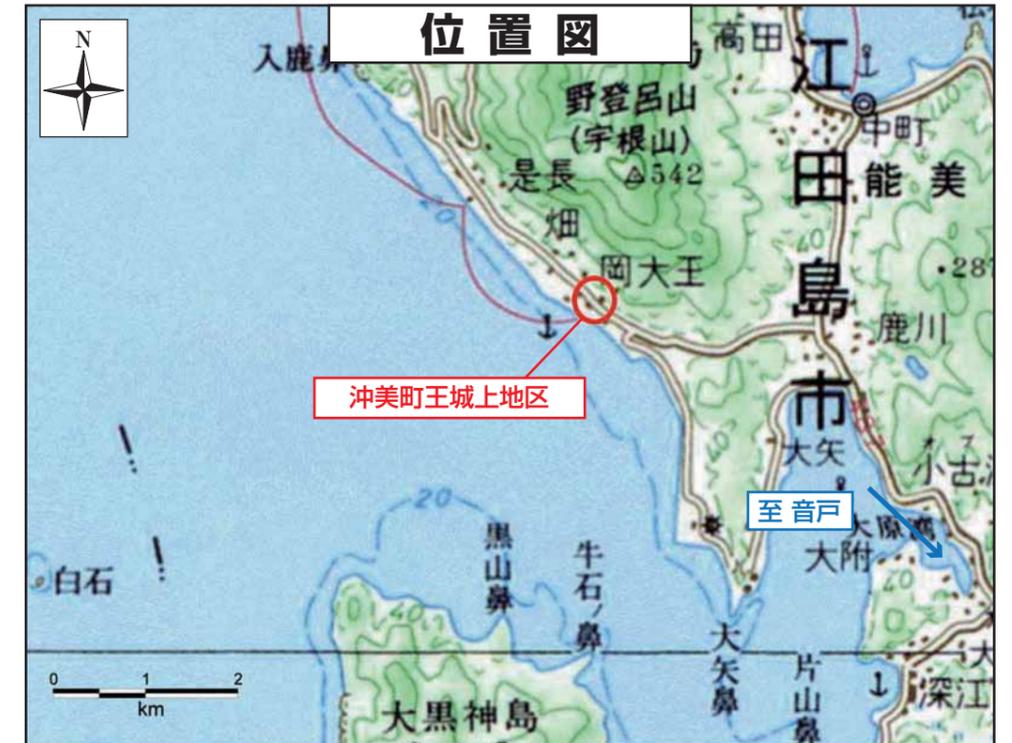
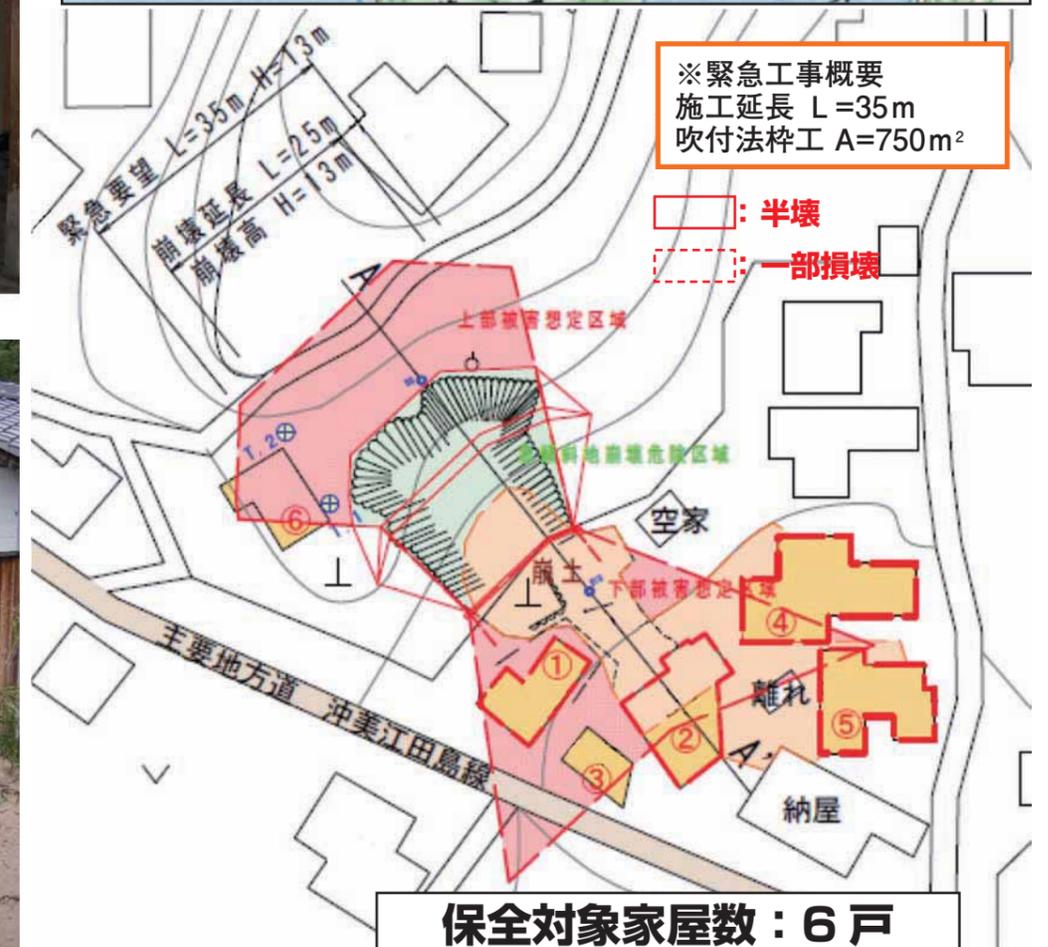
江田島市沖美町王城上地区 かけ崩れ被害状況

【被害状況】	
発生日	平成22年7月14日
	10:20頃
人的被害	なし
家屋被害	一部損壊 4棟
【雨量（中町観測所）】	
連続雨量	102mm
	(7月14日1時~12時)
最大時間雨量	51mm/hr
	(7月14日9時~10時)

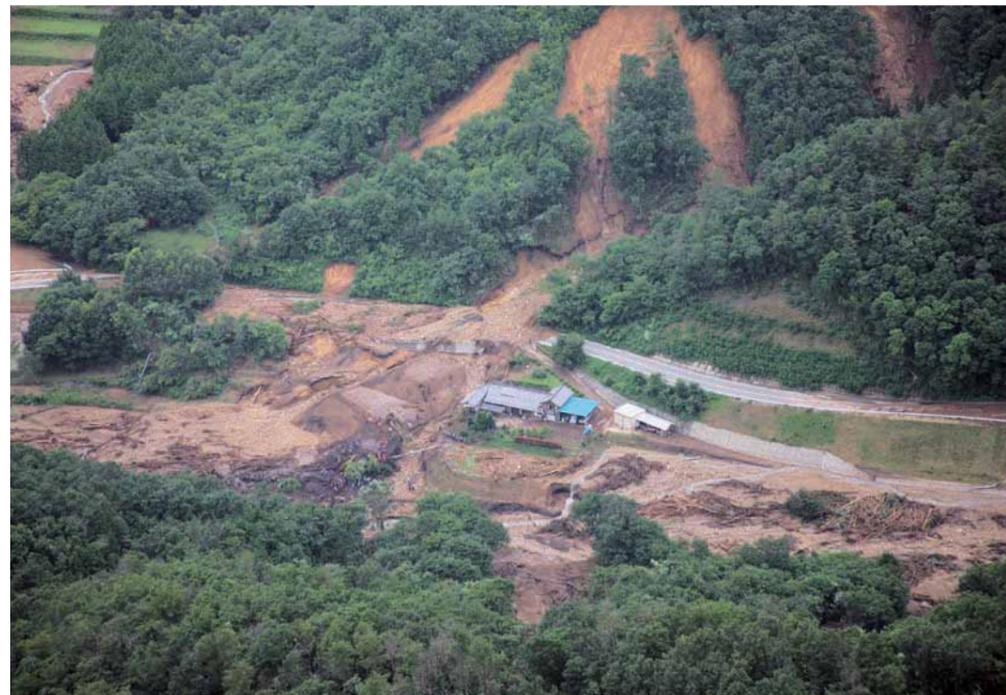
57 ③篠堂川上流の全景

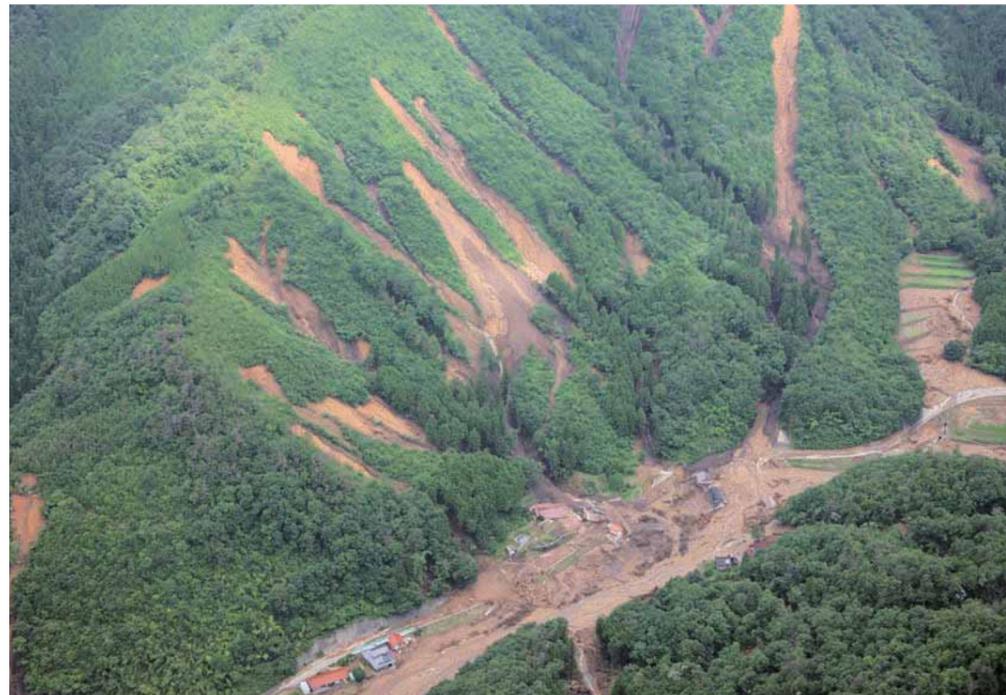
59 ③篠堂川中流の全景

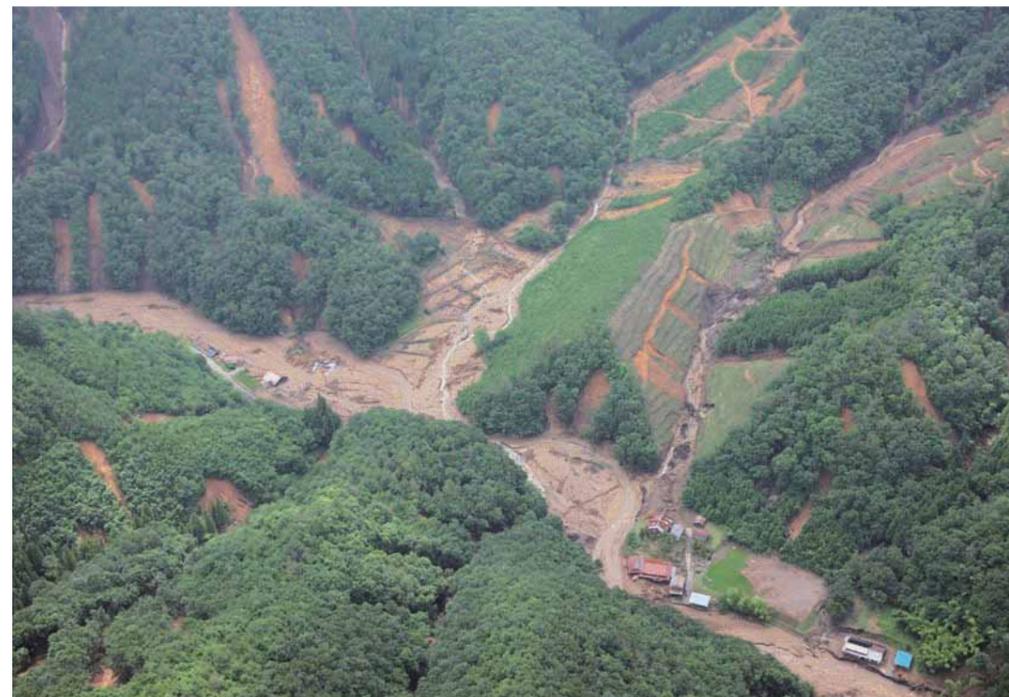
61 ③篠堂川下流の全景

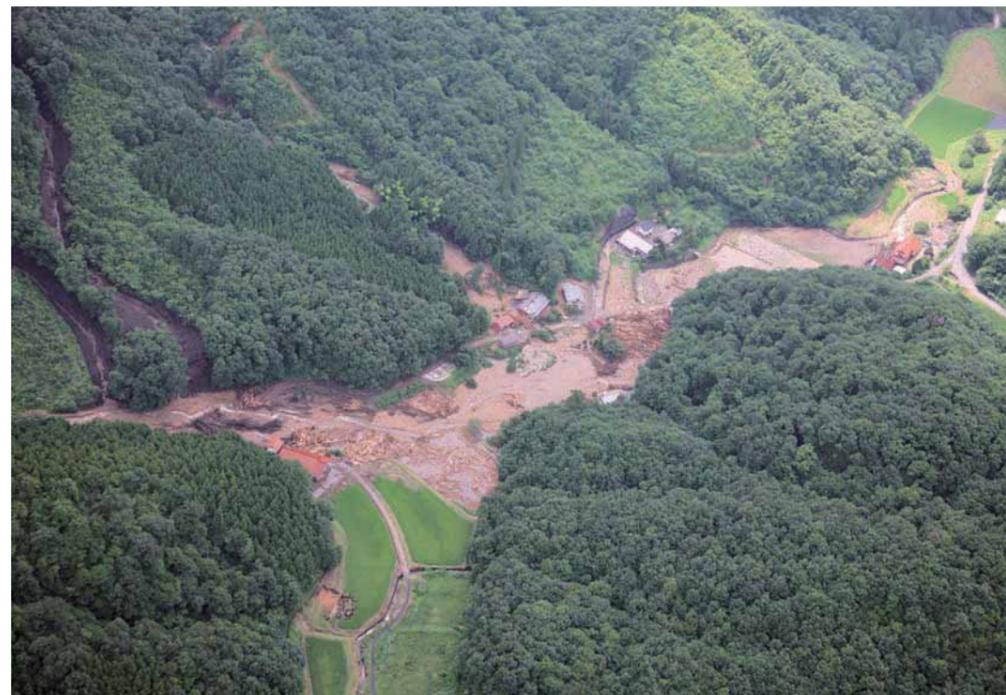
65 ③大津恵川全景

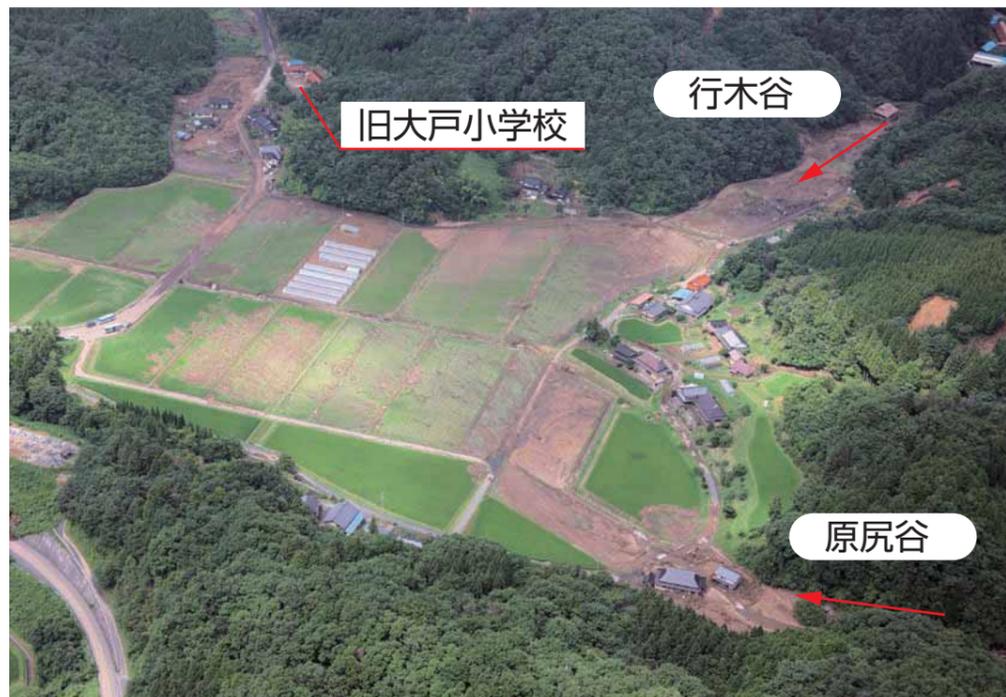
69 ③大屋大戸地区全景

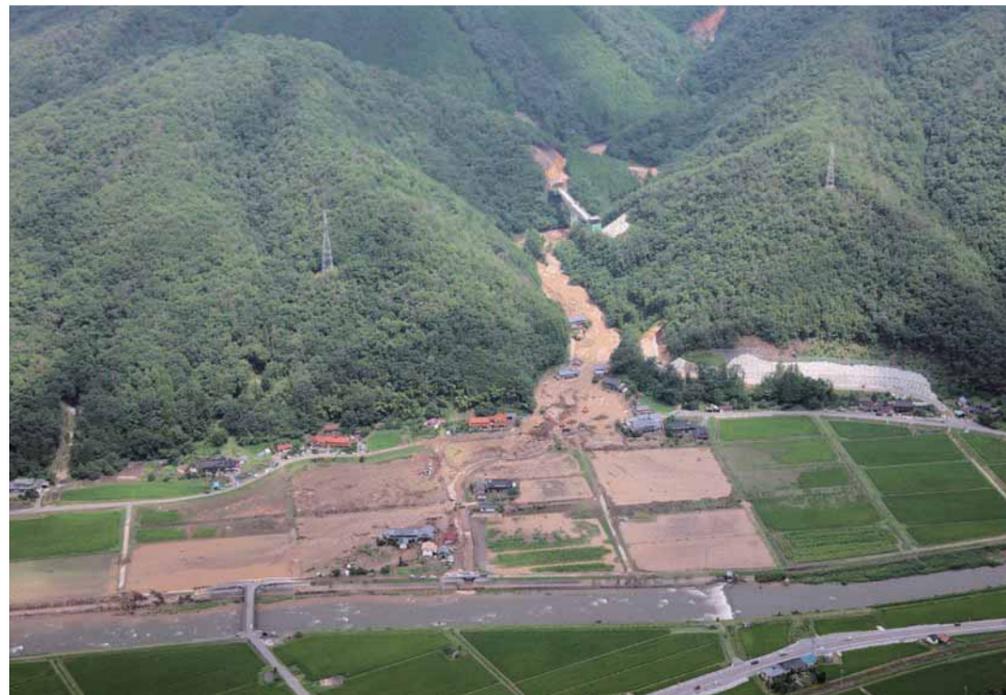
71 ③ 上川西地区全景

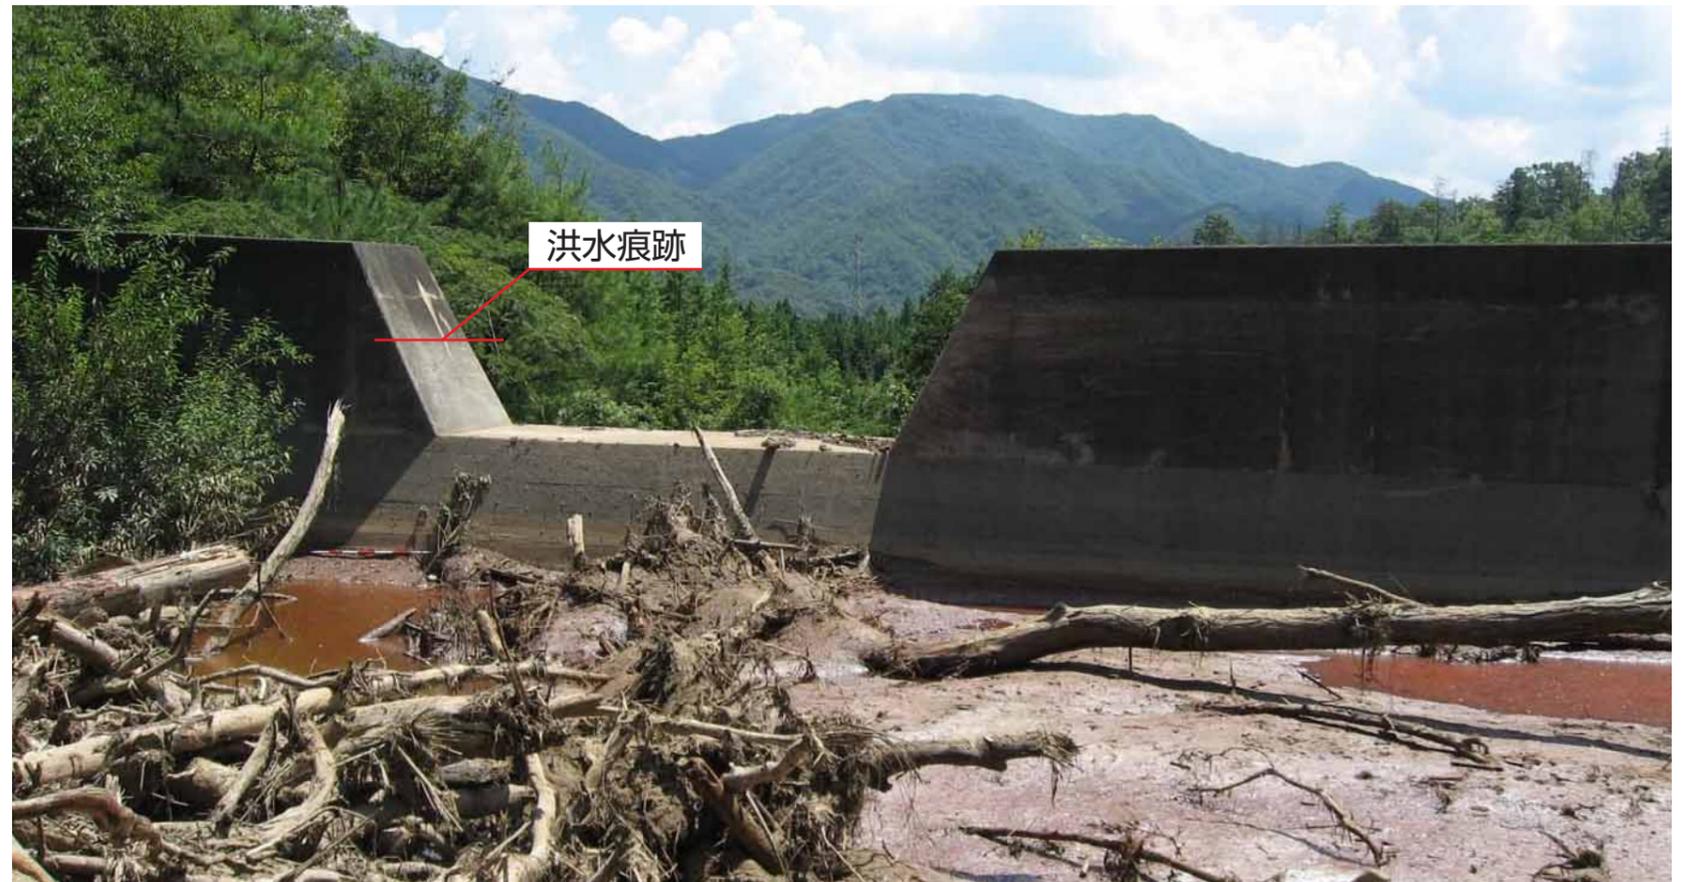
①砂防えん堤に残る洪水痕跡

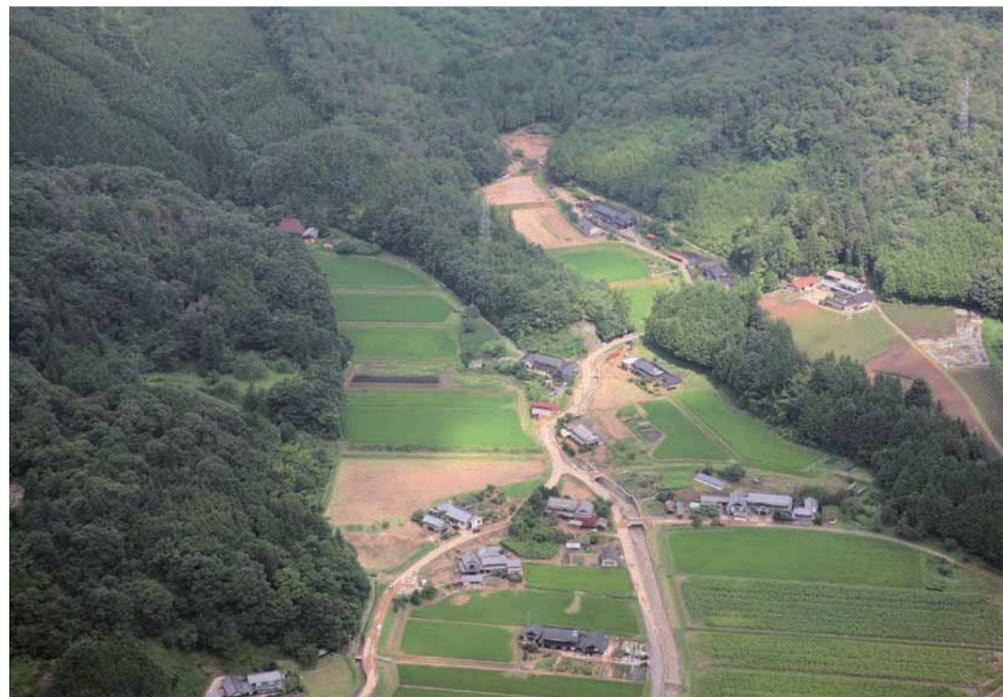
73 ②中川西地区上流部の全景

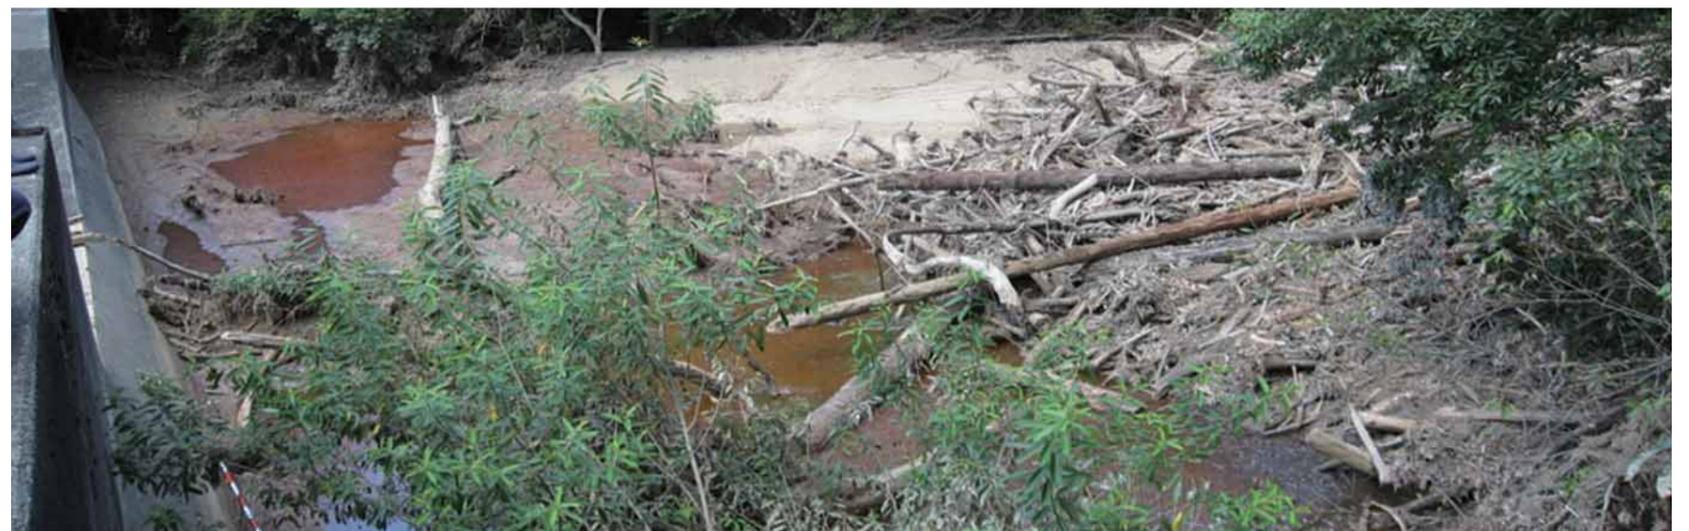
③大量の土砂と流木を捕捉した黒坪川砂防えん堤

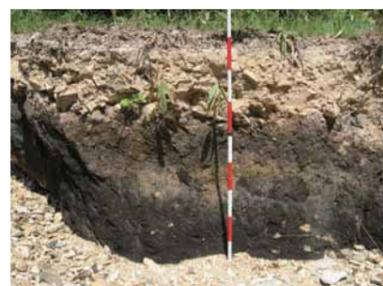
クロボク土層の一部

本災害の起こった現地では、流紋岩質岩類やデイサイト質の岩石、礫岩層を始めとして、貝化石の含まれた泥岩や砂岩層などの堆積岩類層が含まれ、その他に火山灰に由来するとされているクロボク土層が混在する複雑な構造を呈している。また、黒坪川の下流付近において、土石流の砂礫の中から、この地域の特色とも言えるたたら製鉄の残滓であろう鉄屑が見られた。
