平成22年7月豪雨による 広島県の土砂災害

平成23年1月

広島県 土木局 土木整備部 砂防課

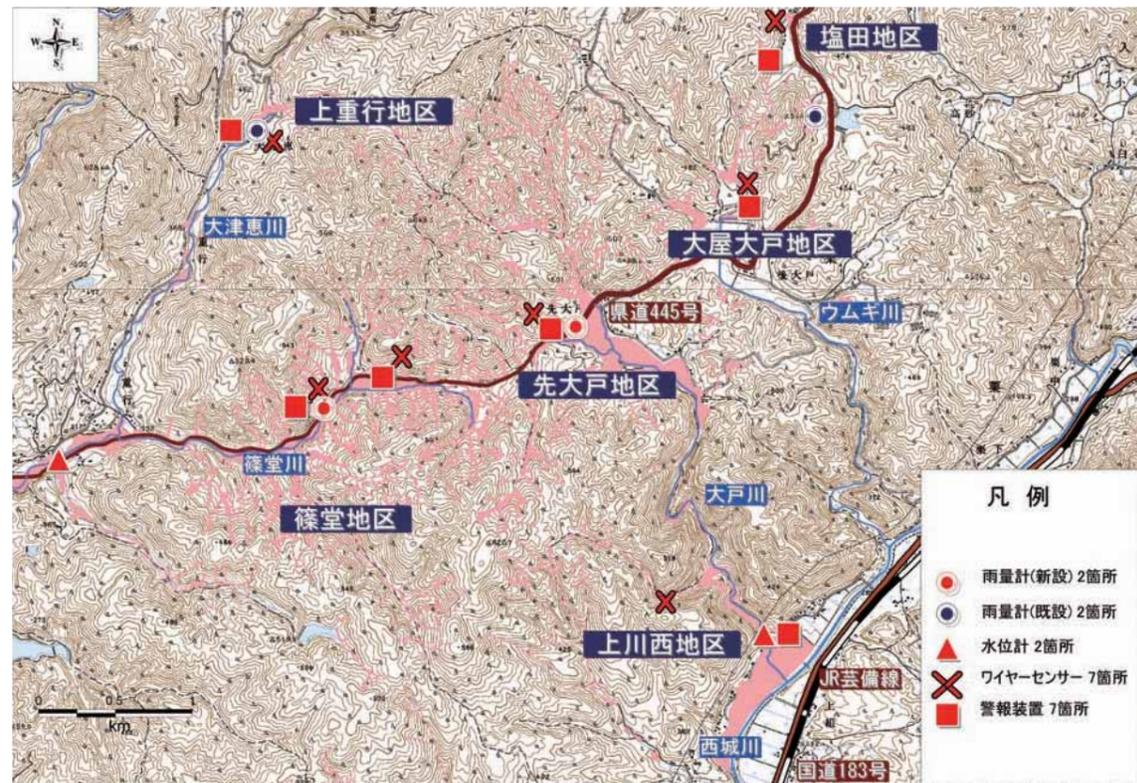
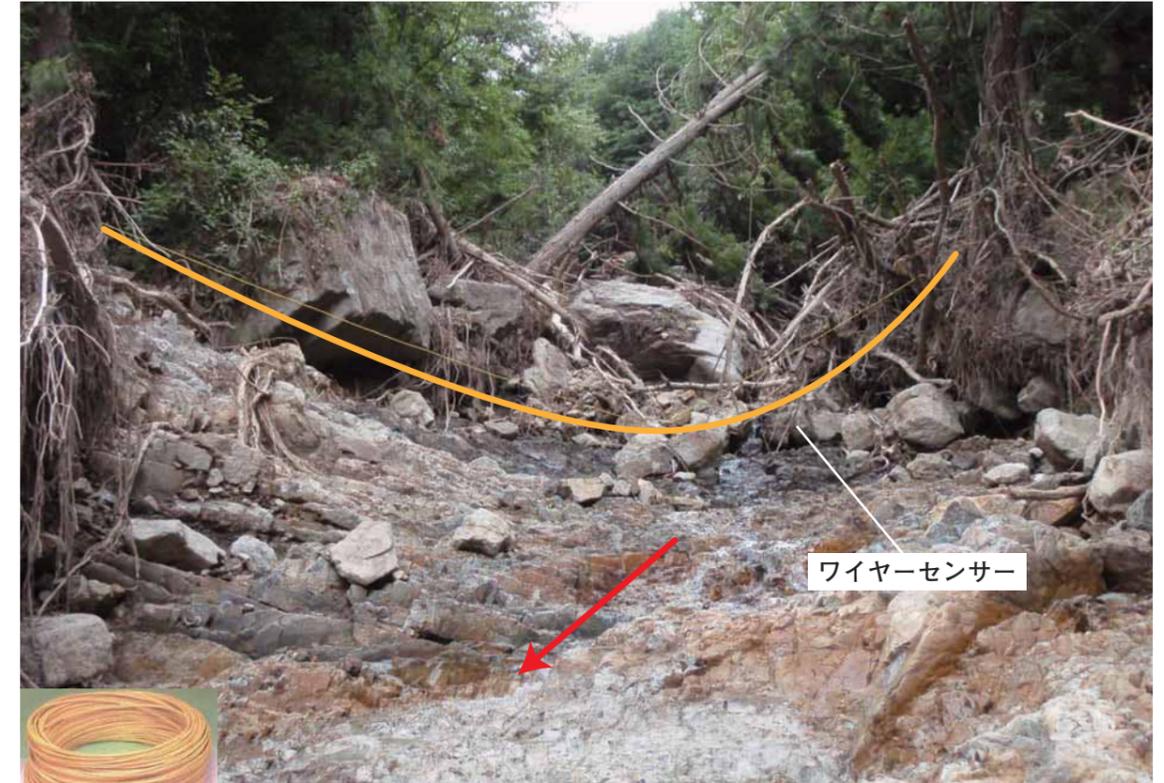
施設位置図

ワイヤーセンサー施工写真（大津恵川）

ワイヤーセンサーは、二次災害の恐れのある溪流の上流に設置し、土石流等が発生した場合にワイヤーセンサーが切れて、赤色の回転灯が回るとともに、サイレンが鳴り、地域の皆様に土石流等の発生を緊急通報するものです。

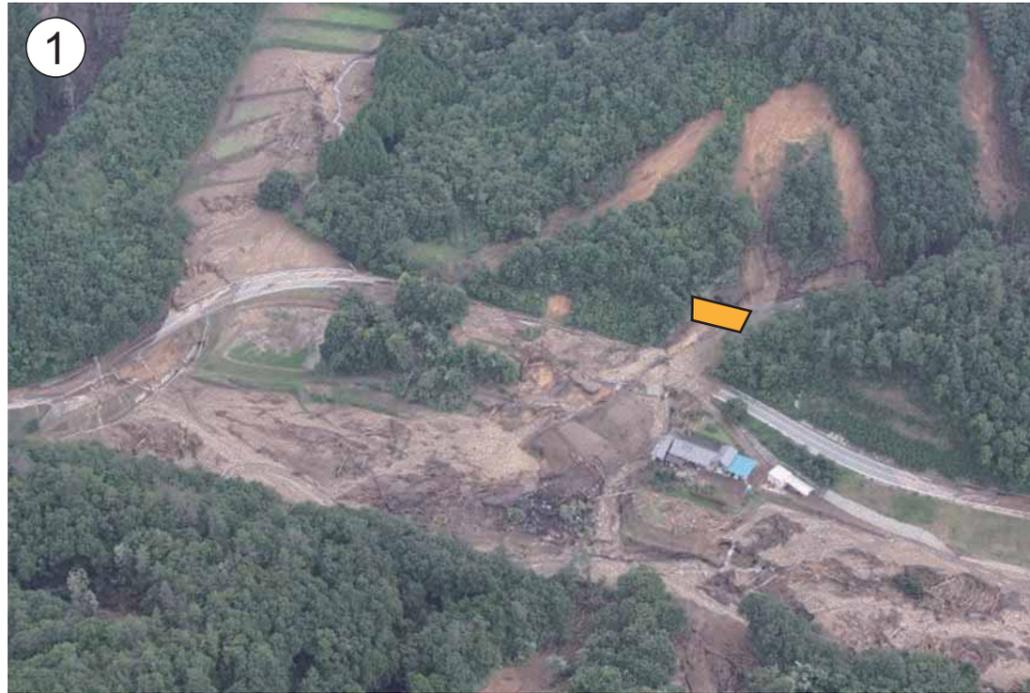
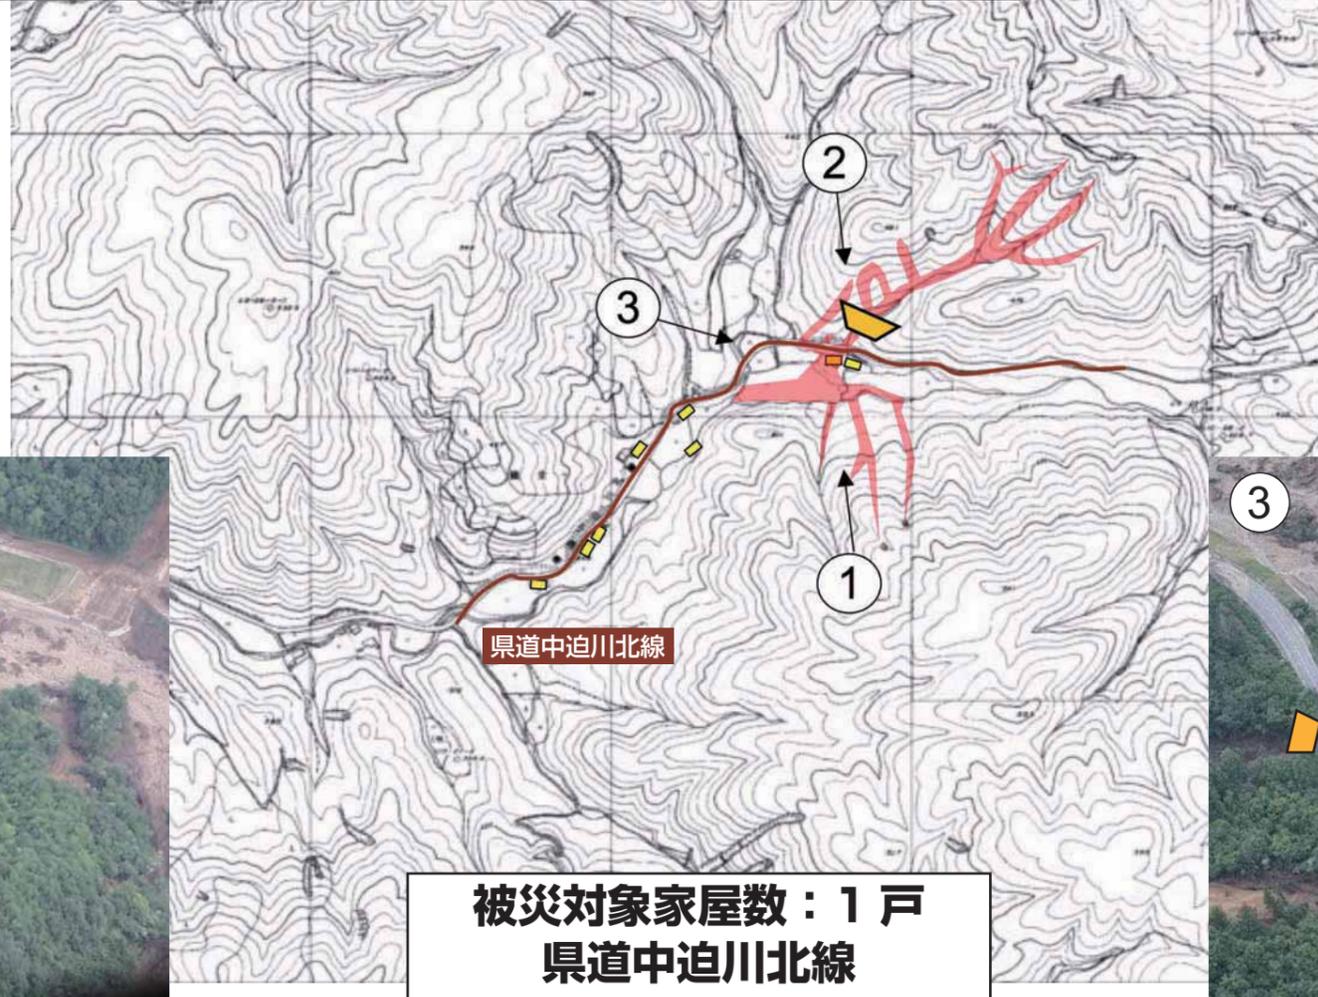
庄原市川北町 (篠堂谷上) 土石流被害状況

【被害状況】	
発生日	平成22年7月16日
人的被害	死者 1名
家屋被害	全壊 1棟

【雨量 (川北観測所)】	
連続雨量	125mm
(7月16日15時~19時)	
最大時間雨量	54mm/hr
(7月16日16時~17時)

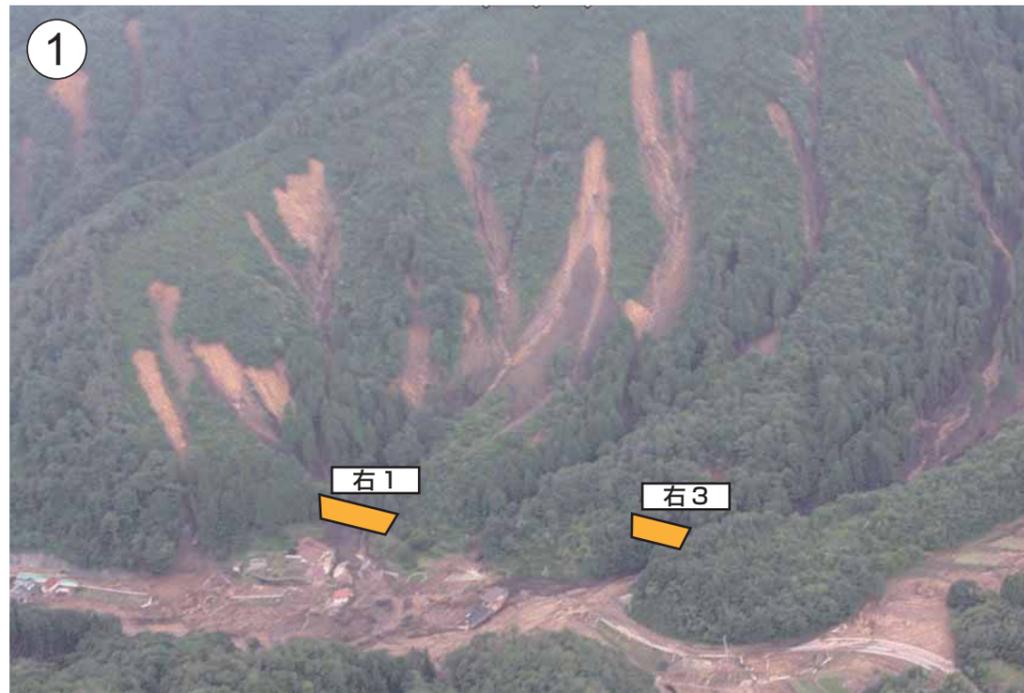
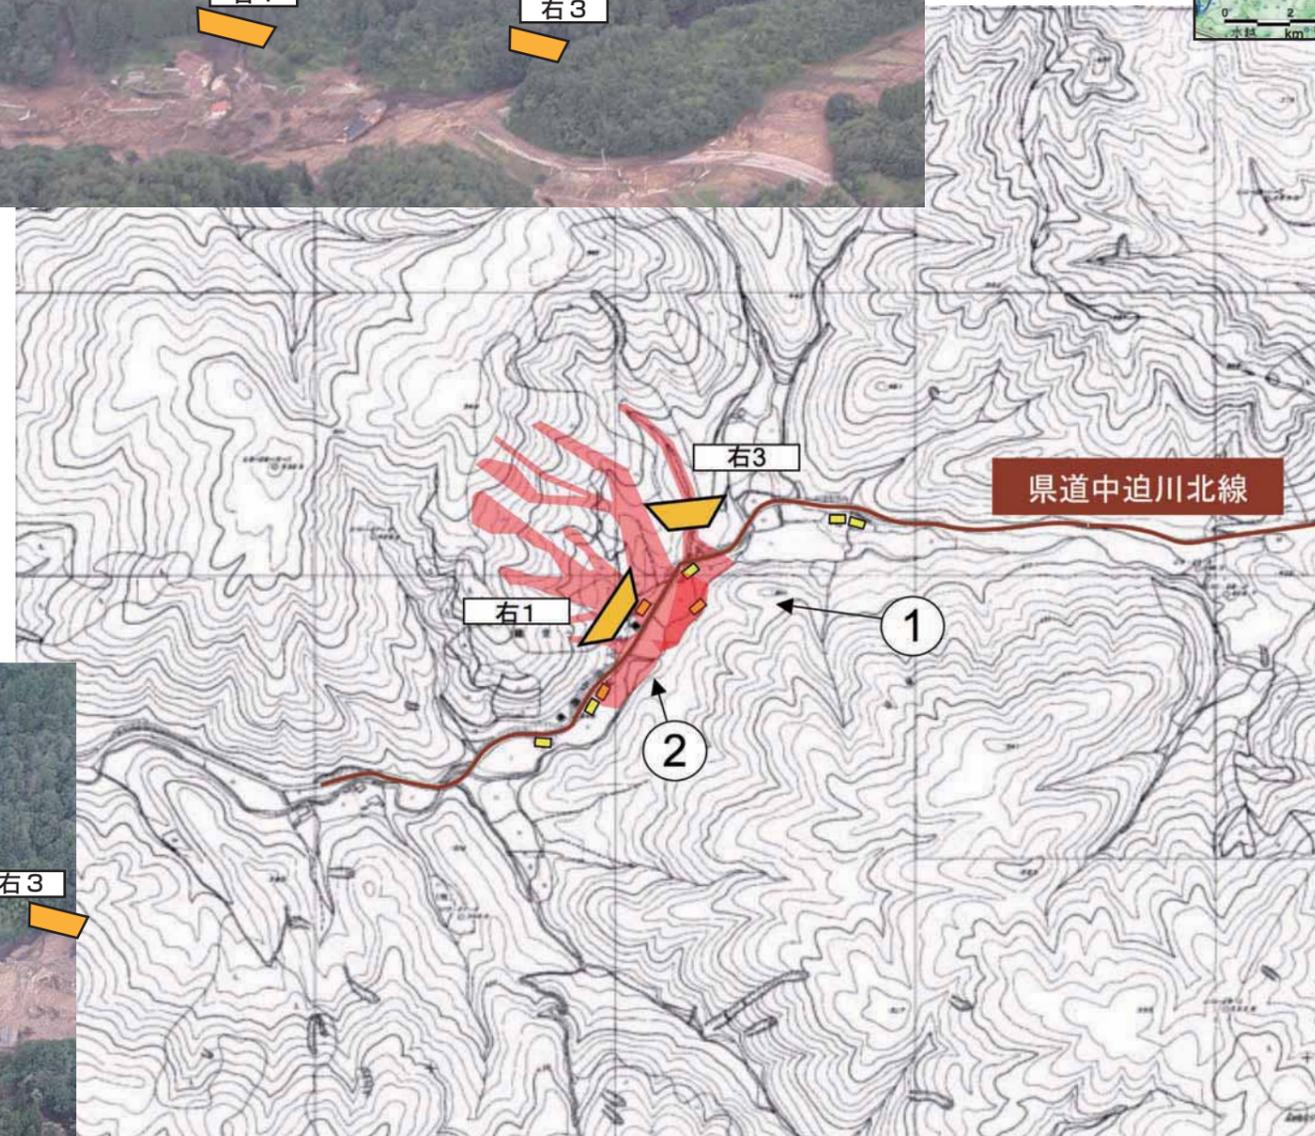
庄原市川北町（篠堂谷中）土石流被害状況

【被害状況】	
発生日	平成22年7月16日
人的被害	なし
家屋被害	全壊 3棟
【雨量（川北観測所）】	
連続雨量	125mm (7月16日15時～19時)
最大時間雨量	54mm/hr (7月16日16時～17時)

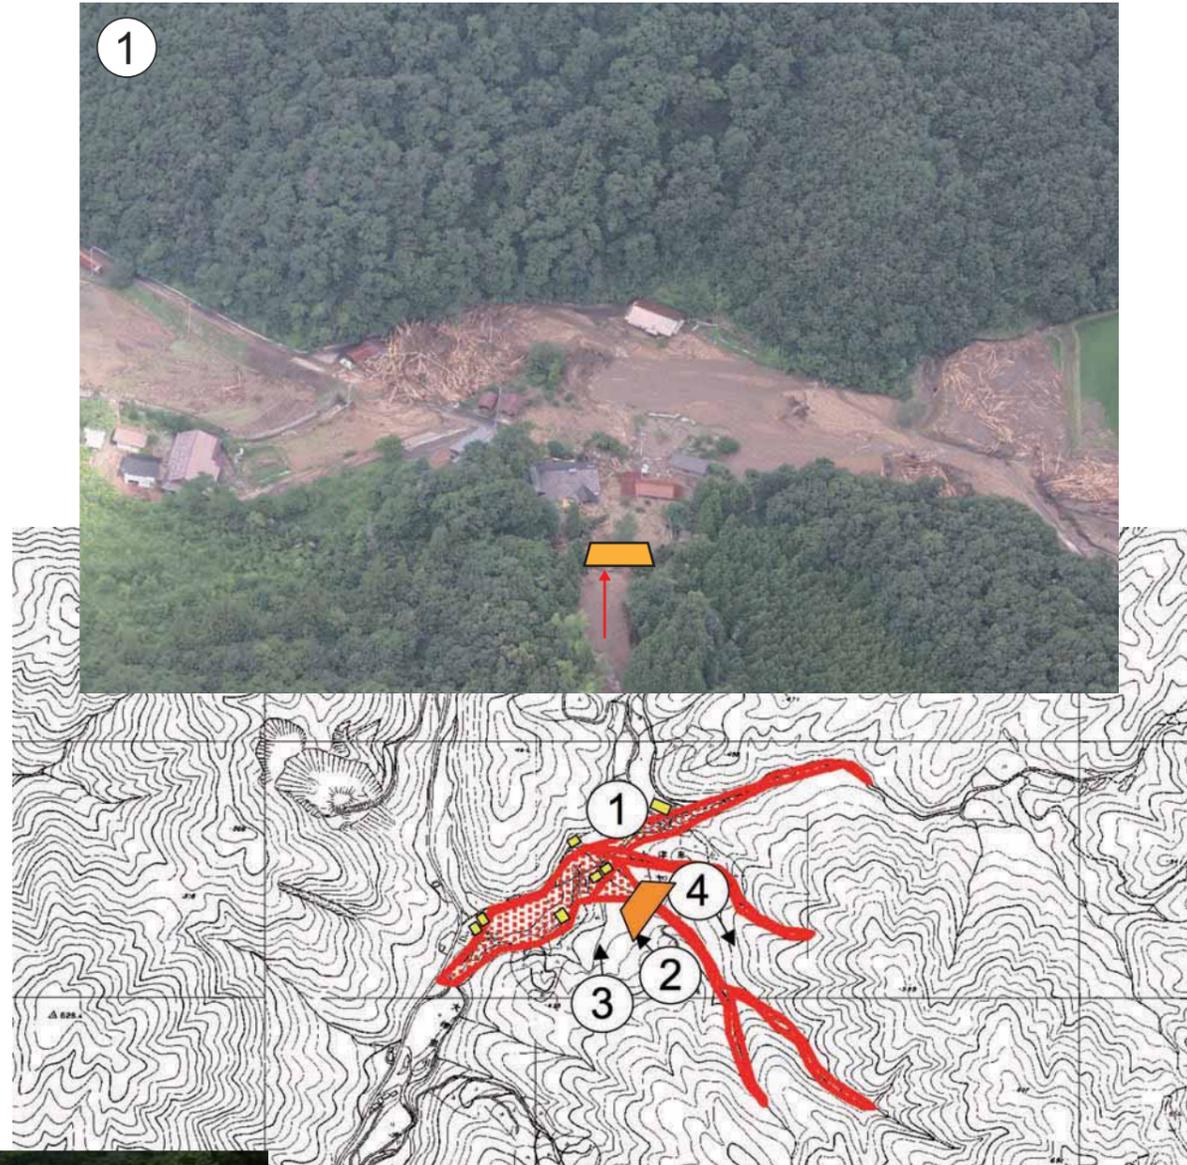
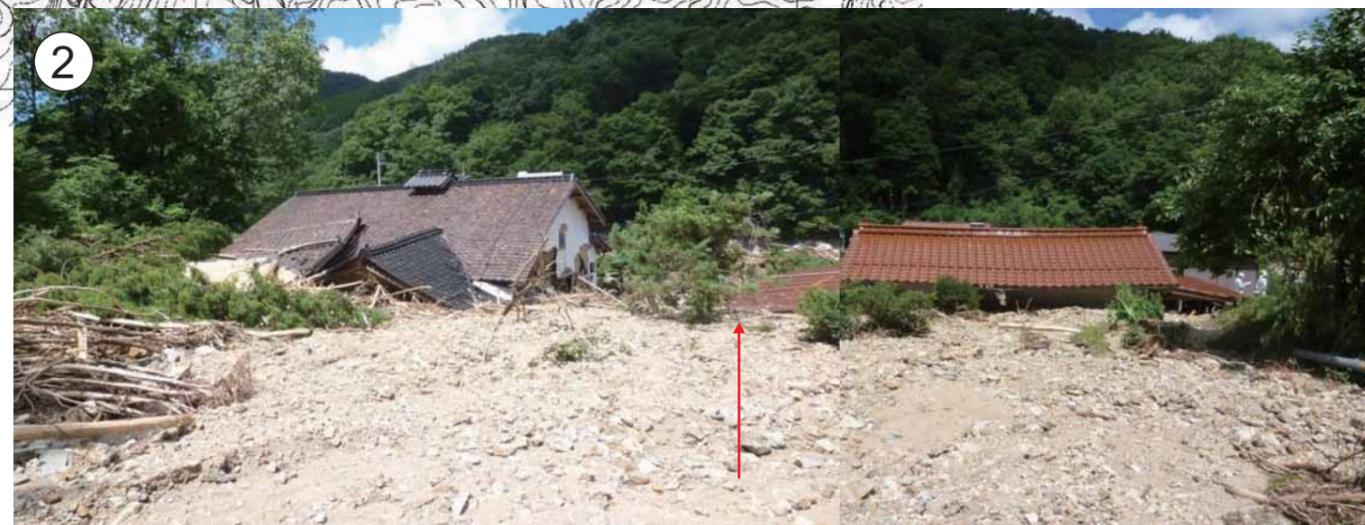
庄原市川北町（大津恵2）土石流被害状況

【被害状況】	
発生日	平成22年7月16日
人的被害	なし
家屋被害	全壊 1戸
【雨量（川北観測所）】	
連続雨量	125mm (7月16日15時～19時)
最大時間雨量	54mm/hr (7月16日16時～17時)

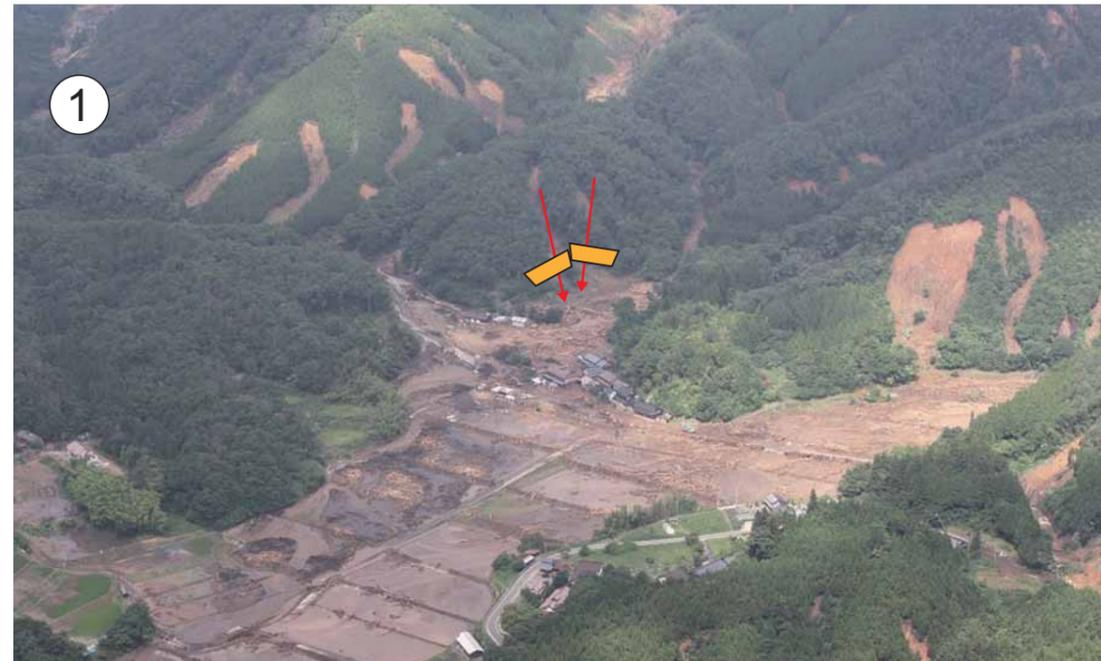
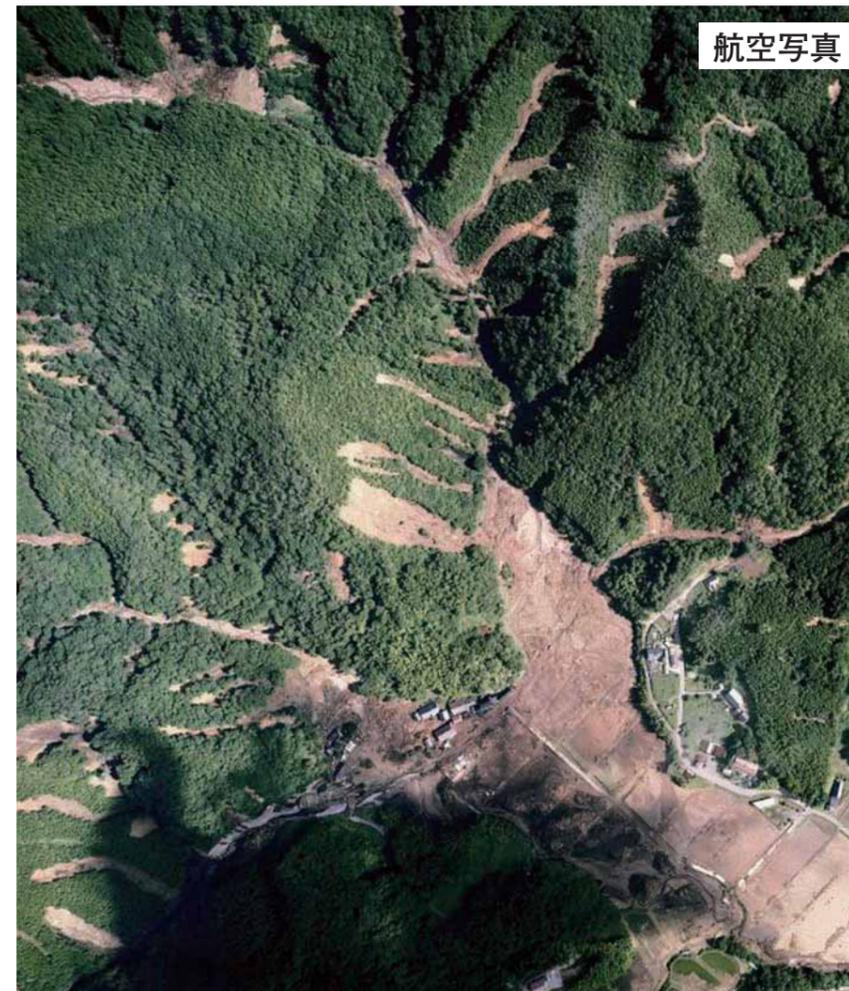
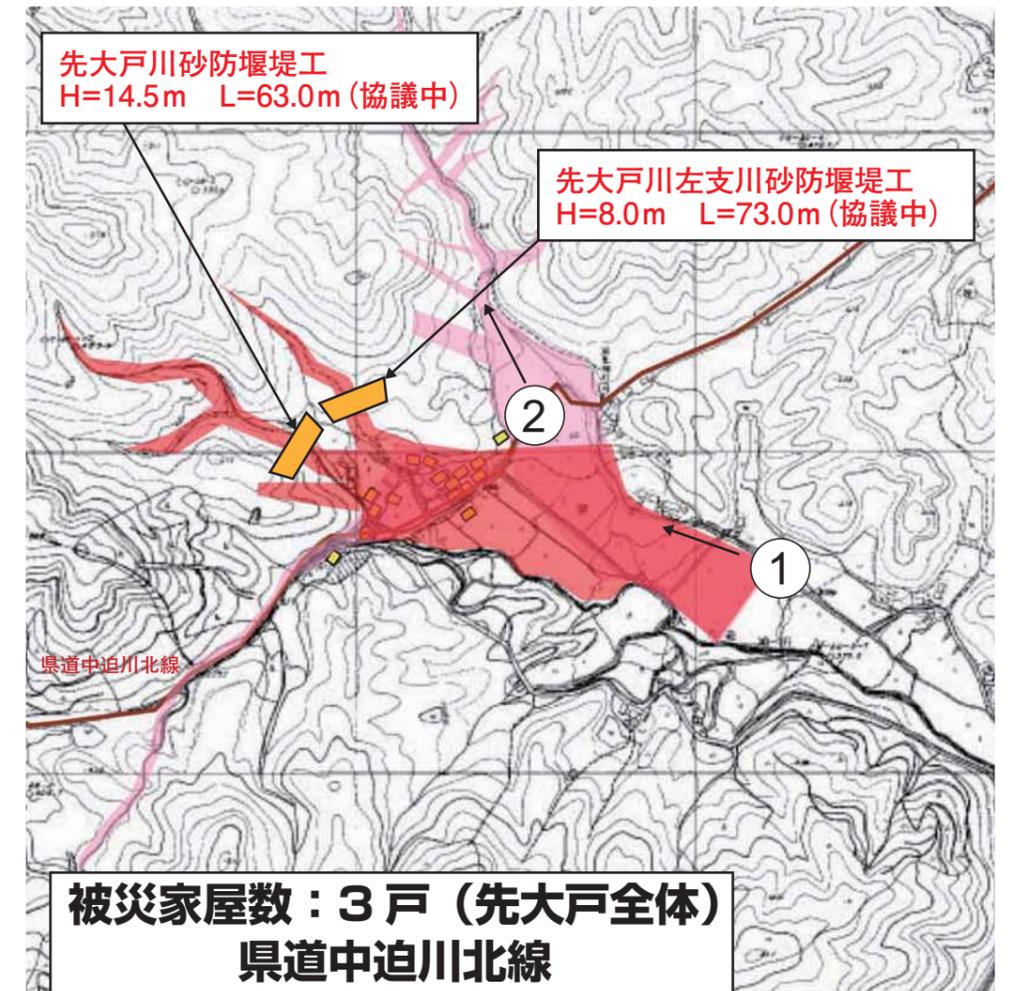
庄原市西城町（先大戸川・先大戸川支川） 土石流被害状況

【被害状況】	
発生日	平成22年7月16日
人的被害	なし
家屋被害	3戸
【雨量（川北観測所）】	
連続雨量	125mm (7月16日15時～19時)
最大時間雨量	54mm/hr (7月16日16時～17時)

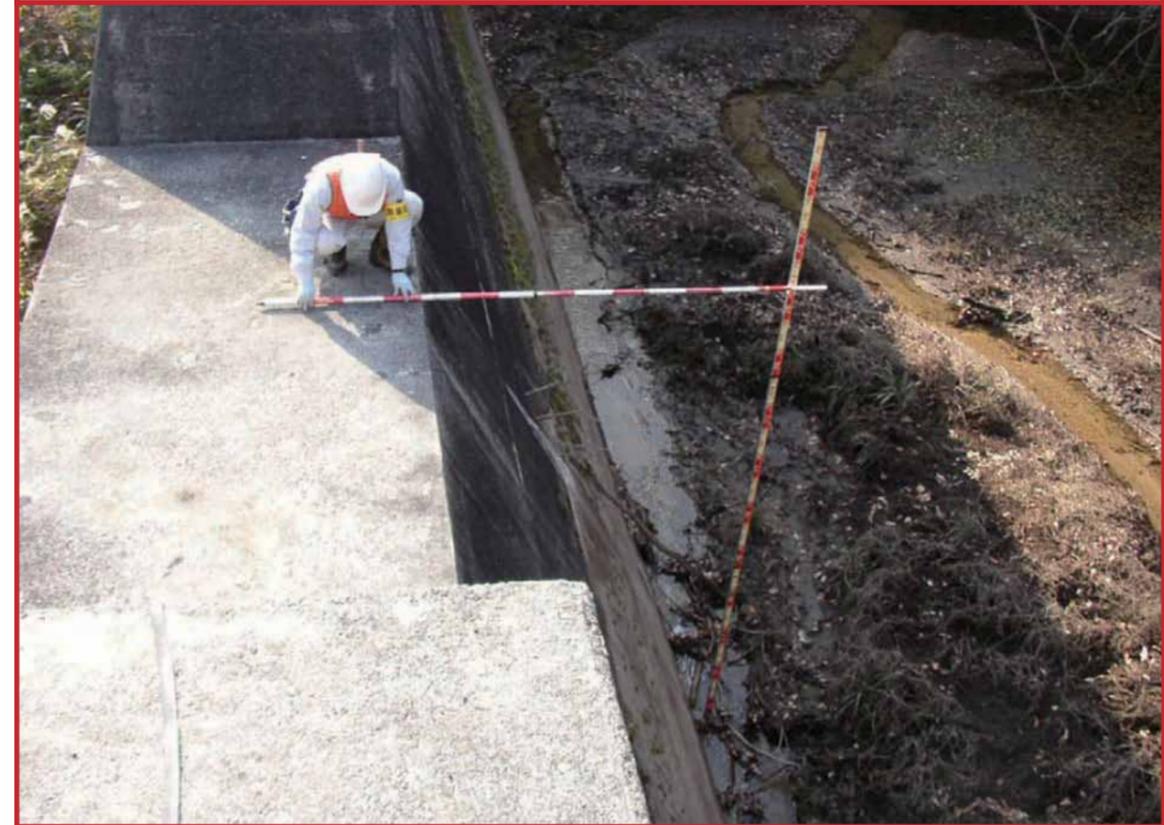
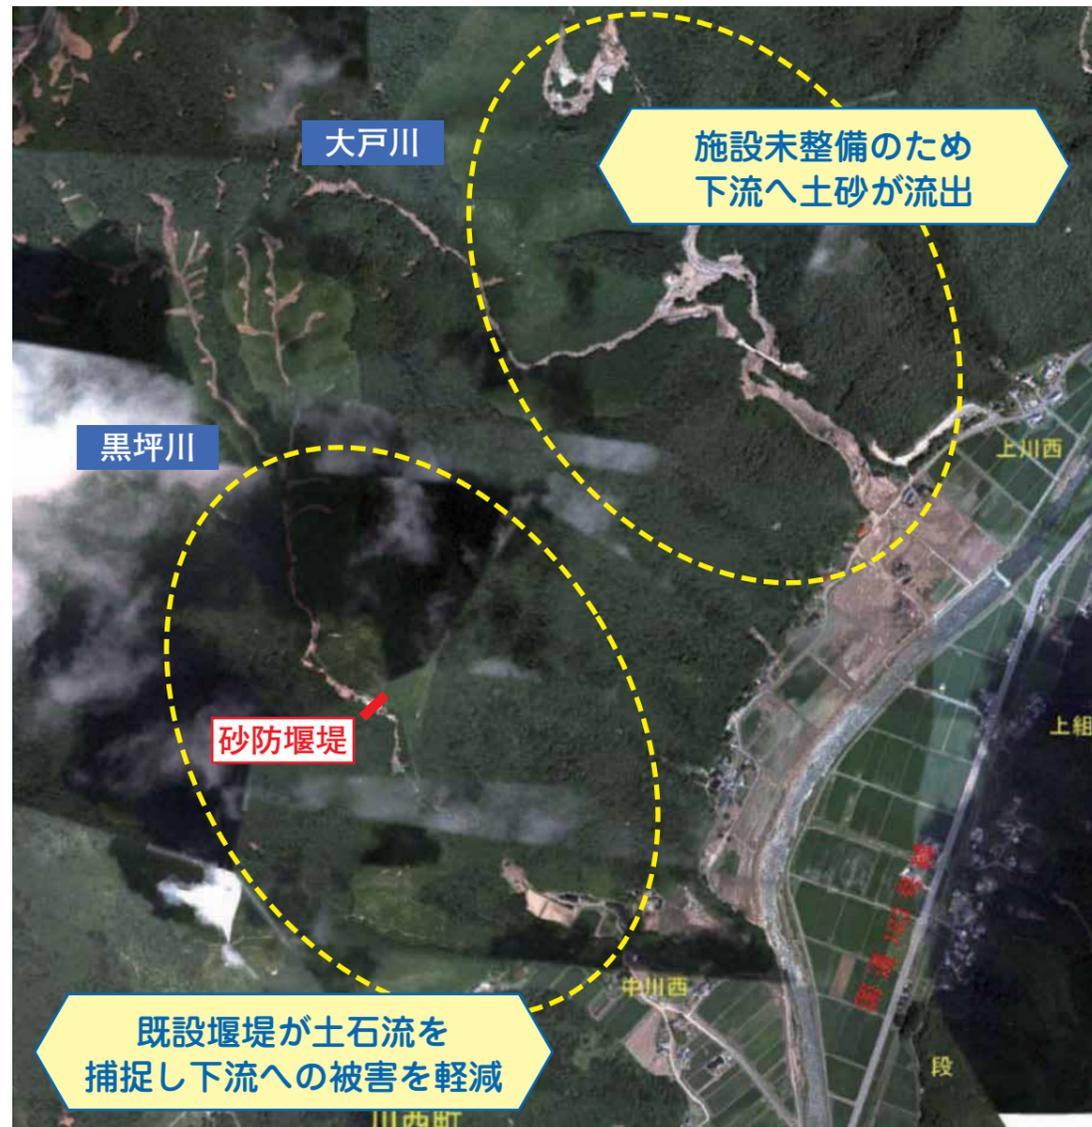
砂防指定地内河川 庄原市川西町（黒坪川）土石流捕捉事例

砂防堰堤(不透透型)L=61m,H=9.5m
砂防指定：昭和47年12月27日
(建告2187号)
堰堤竣工：昭和54年1月

土石流発生前（平成18年2月）

土石流発生直後（平成22年7月22日）
