栗原地区緊急地すべり対策事業

(広島県尾道市栗原町大字竹屋)

平成 2 年 11 月

広島県土木建築部砂防課

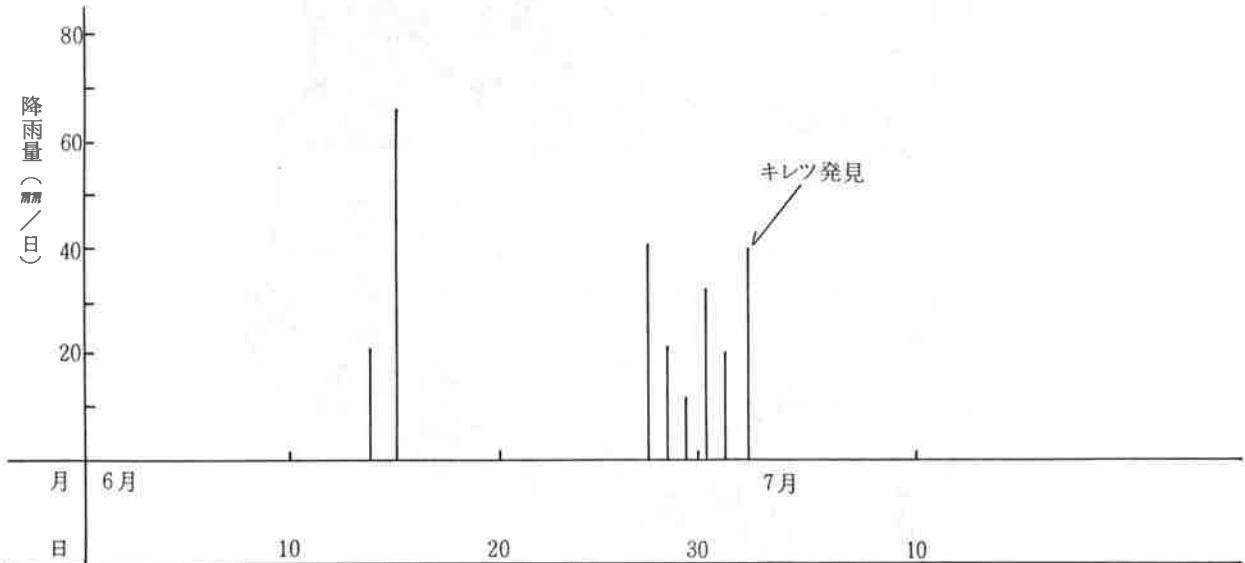
図2-1 地すべり発生前降雨状況

平成2年6月27日から7月2日に渡り、継続的に降り続いた降雨（連続雨量147mm）により、7月2日16時30分地元町内会の巡視で、人家裏の上部斜面（畠）に亀裂を発見し、警戒を続ける中[17]時頃更に亀裂が拡がり、危険を感じたため地元消防の判断で避難命令が出された。

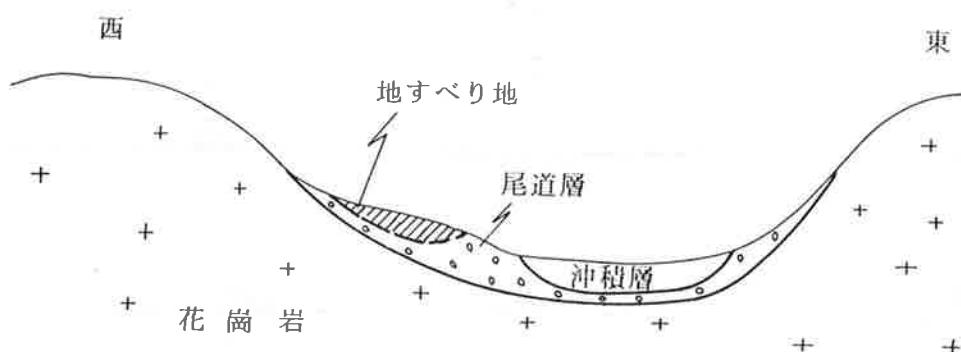
図4-1 模式断面図(東-西方向)

当地区周辺に分布する地質は、古生層又は花崗岩であるが、山麓の緩斜面には尾道層と称される礫・砂・粘土の半固結堆積層が分布している。当地すべりは、この尾道層が不安定化し、崩壊したものである。

地すべり地の基盤岩である花崗岩は広島型と称される中生代白亜紀末の粗粒黒雲母花崗岩であり、広く瀬戸内一帯に分布しているものである。図4-2に示すように西側斜面での花崗岩の分布は挟く、斜面の更に上方では粘板岩を主とする古生層が広く分布している。尾道層は河成堆積層といわれ、半固結の礫砂、粘土で構成されるが、側方への岩相変化が激しい。礫は花崗岩、流紋岩、粘板岩のものがみられ、礫径は数cmのものが多いが、分級作用や淘汰作用はよくない。又、あまり“くさり礫”化はしていない。尾道層は全体で厚さ40m程度はあるものと推定されている。下部の花崗岩を不整合に被覆しており、不整合面は全体に緩く(30°程度)南東に傾斜している。尾道層の各構成地層もほぼそれに調和した分布をしているようである。

以上のような地質条件は地すべりの素因となり易いものであり、今回の地すべりは尾道層の二次堆積層、もしくは以前の地すべり土塊が再活動したものと考えられる。このような状況は基本的に前述の盆地西側斜面に共通しており、当地すべり地の両側にみられる凹型地形部は滑落の痕跡とも考えられる。又、当地の北150mの斜面では昭和41年、今回と類似した地すべりが発生している。

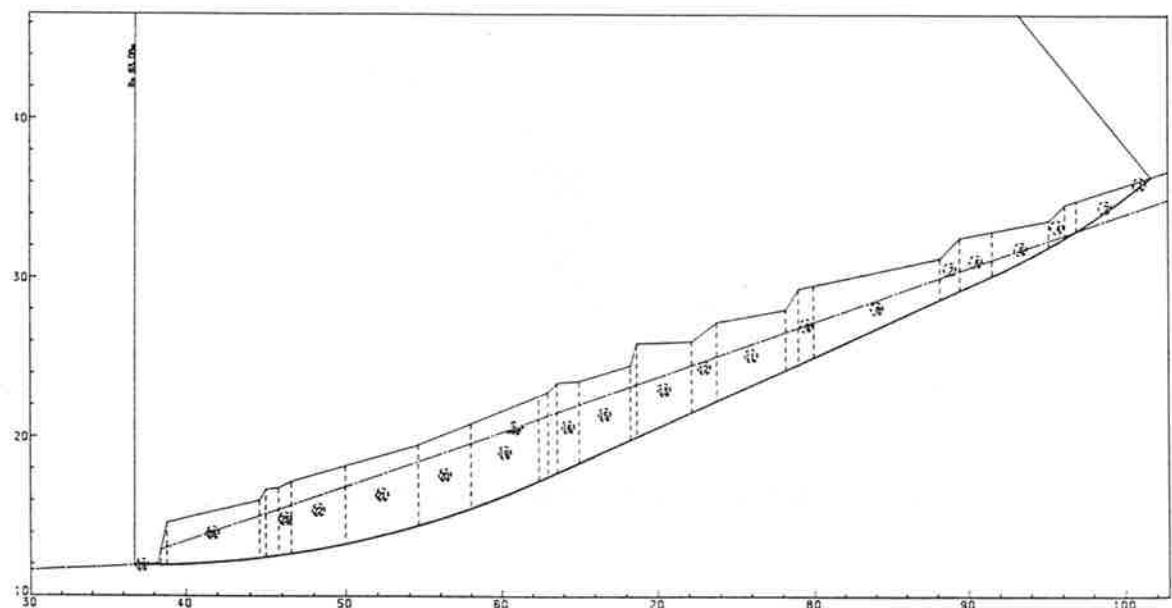
図 5-1 地すべり断面分割図

すべり面の強度は想定したすべり面(複合すべり)について、逆算法によって算定した。この場合地すべり発生時の安全率はアドバイザーの意見を取り入れ、 $F_s = 0.98$ とした。
