# ルース台風被害(昭和26年)

# ルース台風被害（昭和26年）

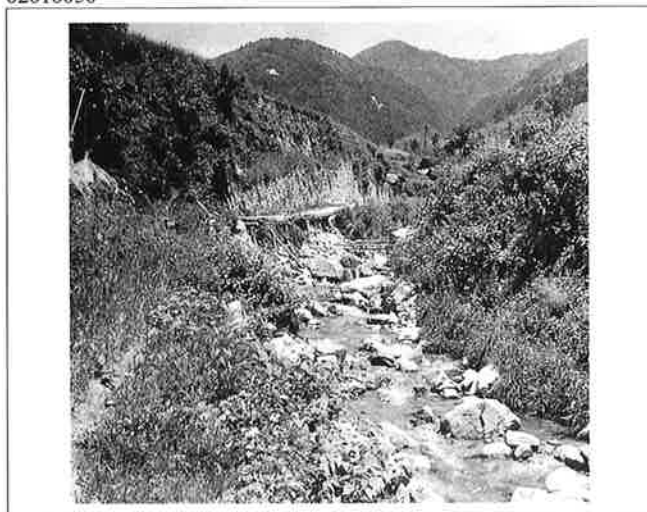
02016030

撮影日：S27.5 撮影場所：安佐郡亀山村 撮影者：高田技師

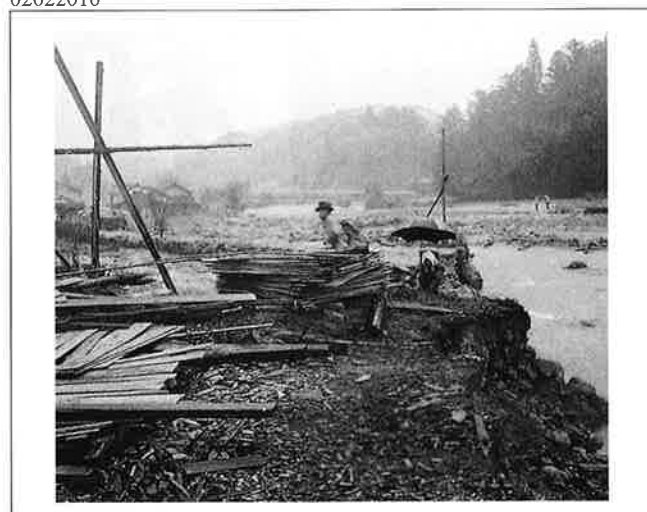
02022010

撮影日：S26.10.21 撮影場所：佐伯郡水内村 撮影者：川口技師  
水内川大橋流失付近を上流より望む

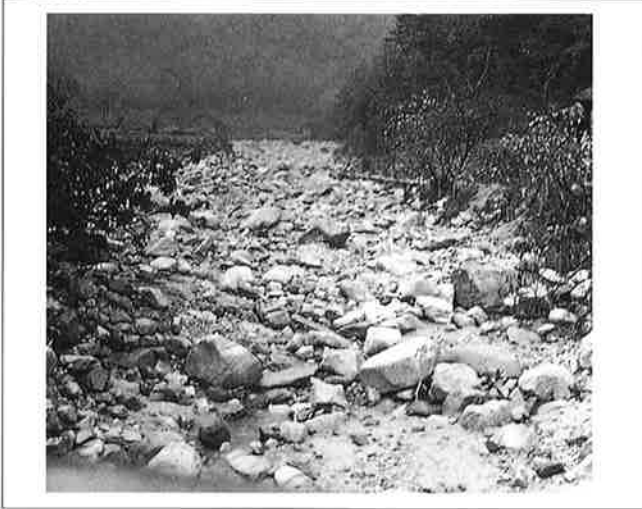
02023010

撮影日：S26.11.7 撮影場所：佐伯郡水内村 撮影者：高田技師  
県道橋梁上より上流へ

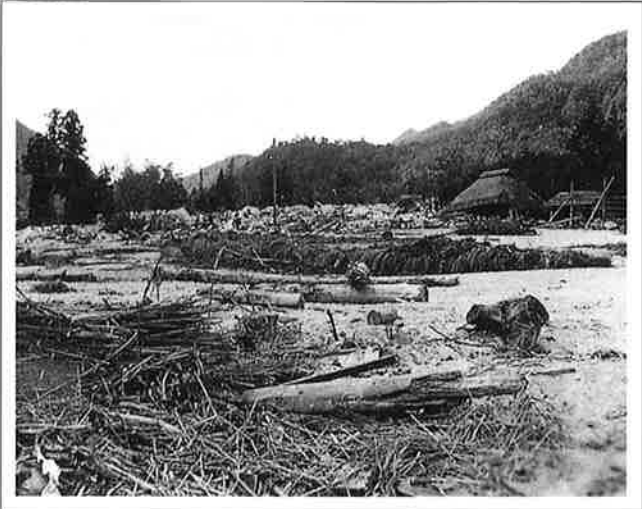
02019010

撮影日：S26.10.21 撮影場所：佐伯郡水内村 撮影者：川口技師  
土石木材流出状況  
上流より望む

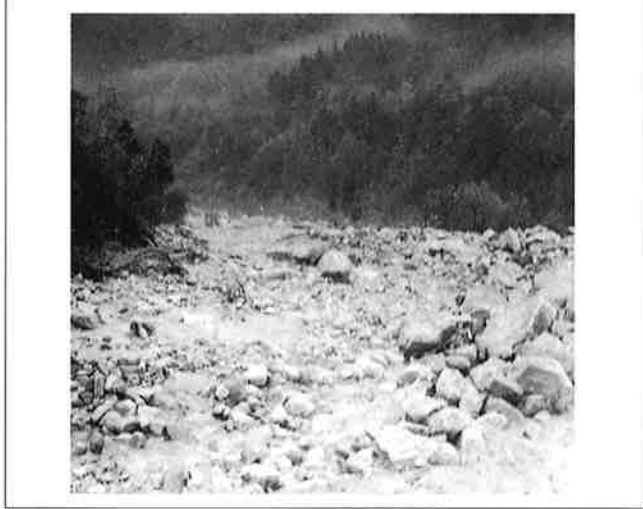
02025020

撮影日：S26.11.7 撮影場所：佐伯郡水内村 撮影者：高田技師  
中流より下流へ

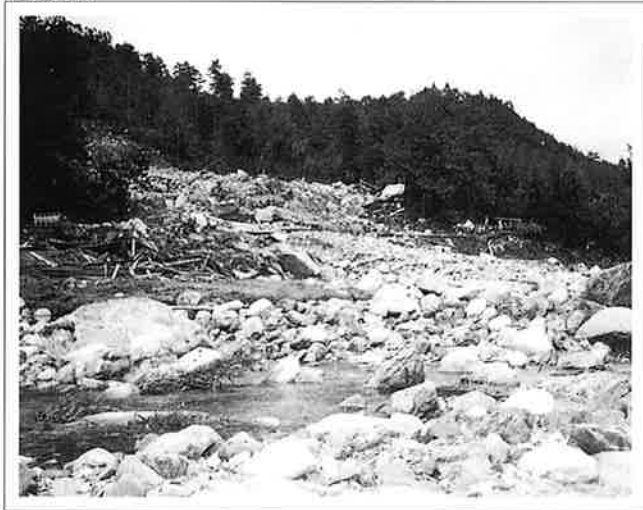
02020010

撮影日：S26.10.21 撮影場所：佐伯郡水内村 撮影者：川口技師  
土石木材の堆積状況

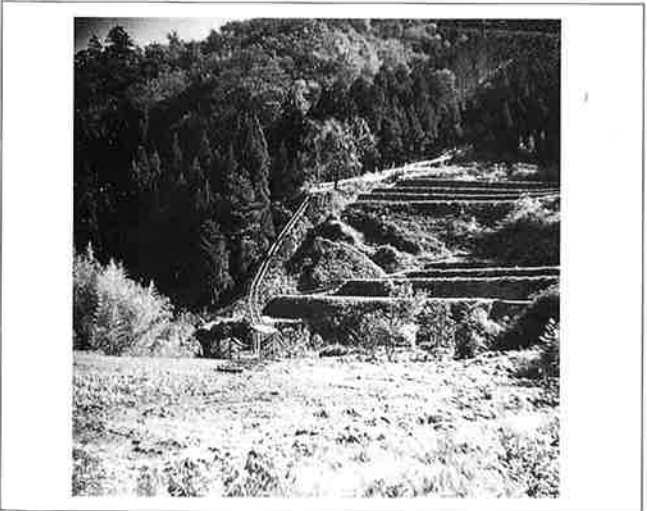
02026010

撮影日：S26.11.4 撮影場所：山県郡戸河内町 撮影者：坂田  
（上流）木材を曳出す木馬道が川の上へ架かる

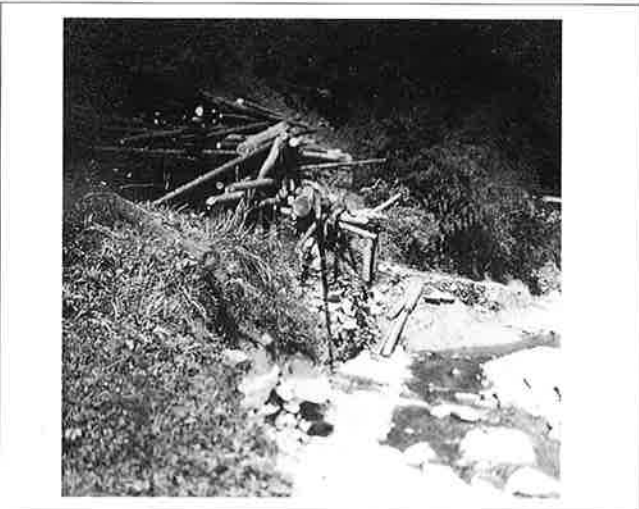
02026020

撮影日：S26.11.4 撮影場所：山県郡戸河内町 撮影者：坂田  
（上流）左岸に積んだ木材  
大部分は流失した

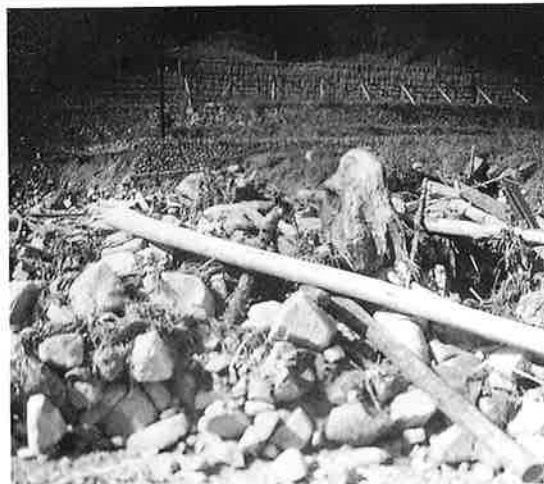
02026040

撮影日：S26.11.4 撮影場所：山県郡戸内町 撮影者：坂田  
木の根、杉材の流失

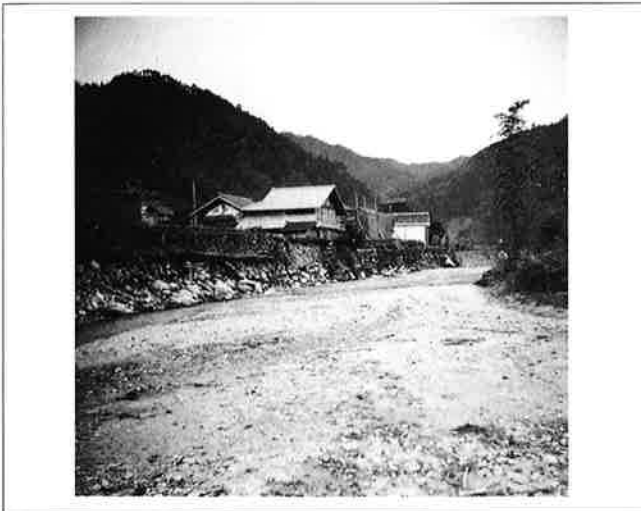
02038030

撮影日：S26.11.4 撮影場所：山県郡筒賀村 撮影者：坂田  
上流に向って

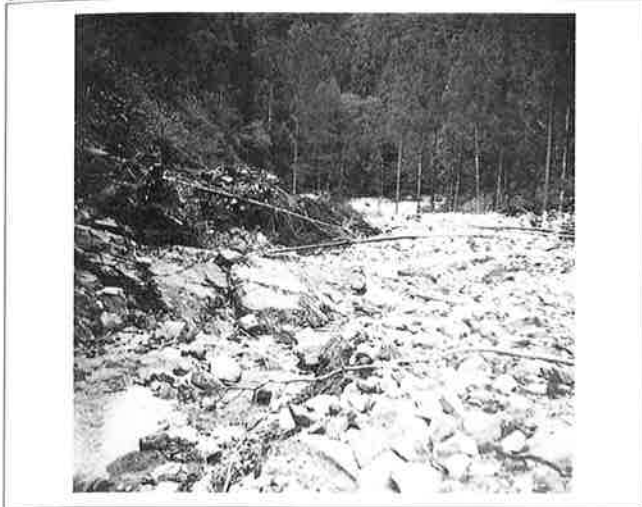
02038090

撮影日：S26.11.4 撮影場所：山県郡筒賀村 撮影者：坂田  
上流  
正木谷より下流を見る

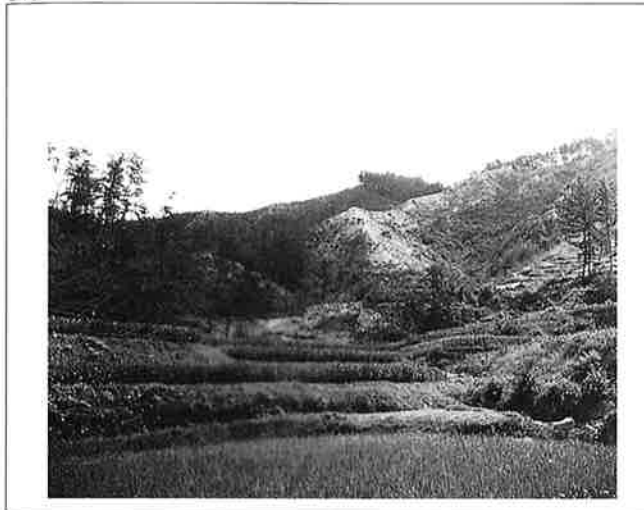
04014010

撮影日：不明 撮影場所：芦品郡中條村 撮影者：不明  
昭和26年災害復旧工事  
昭和26年度施工

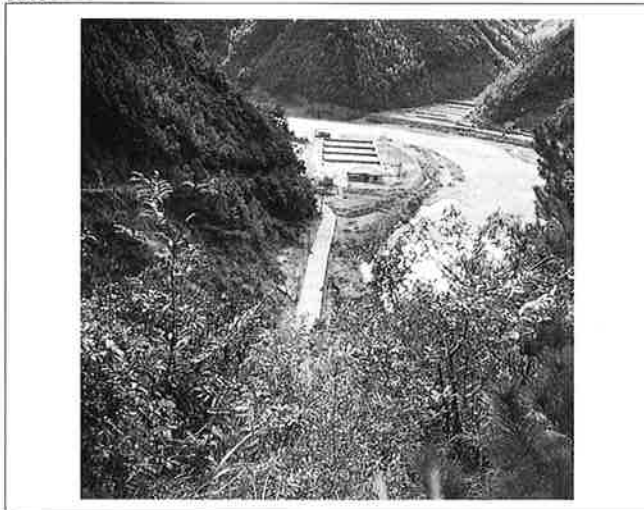
02033010

撮影日：S26.11.8 撮影場所：佐伯郡小方町防鹿 撮影者：高田技師  
大竹・小方町の水源地の埋没状況

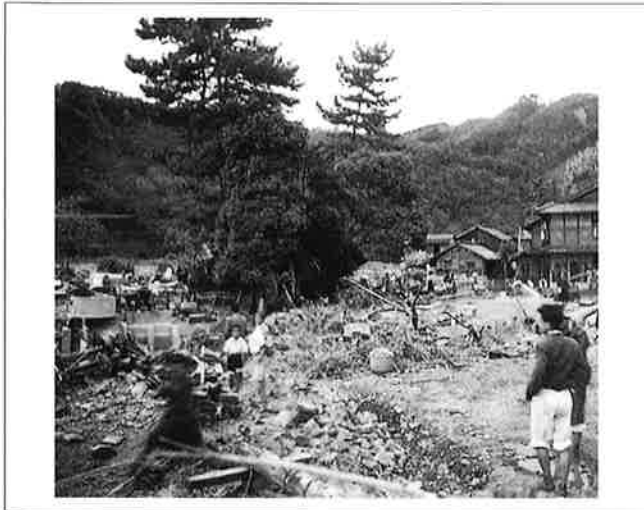
02009010

撮影日：S26.10.15 撮影場所：佐伯郡大竹町 撮影者：桜井技師  
下木野輪重堤出口付近の惨状

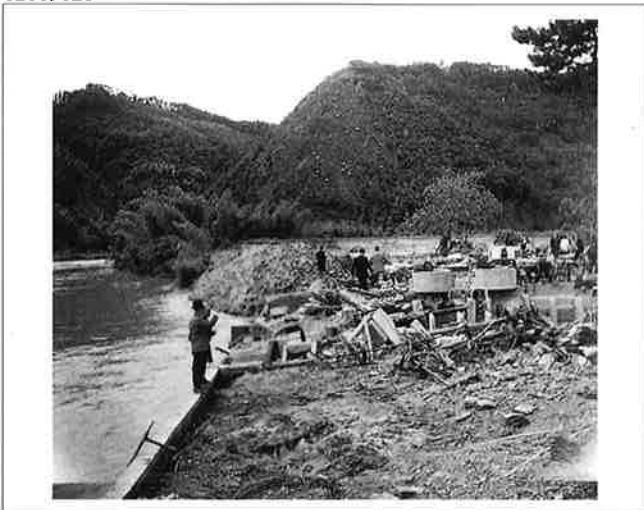
02009020

撮影日：S26.10.15 撮影場所：佐伯郡大竹町 撮影者：桜井技師  
下木野輪重堤出口付近の惨状  
家屋8戸流出する

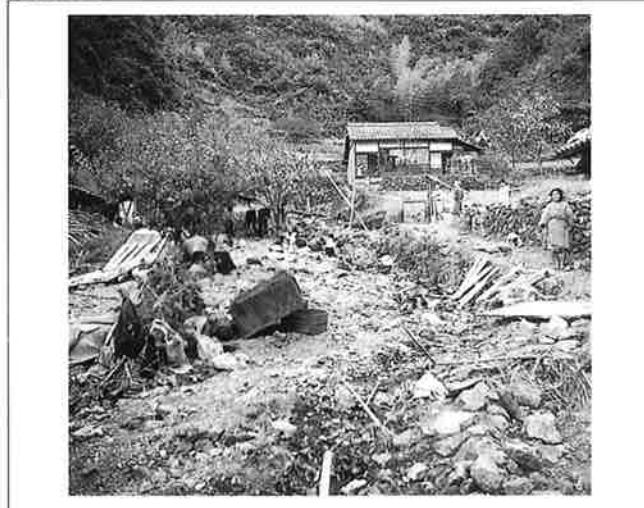
02009060

撮影日：S26.10.15 撮影場所：佐伯郡大竹町 撮影者：桜井技師  
下木野二井川の被害状況

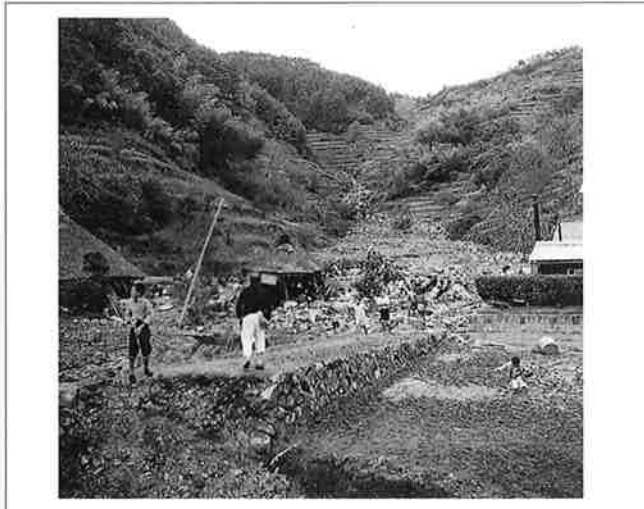
02009050

撮影日：S26.10.15 撮影場所：佐伯郡大竹町 撮影者：桜井技師  
大竹町水源地のある薬師川の惨状（土石流）

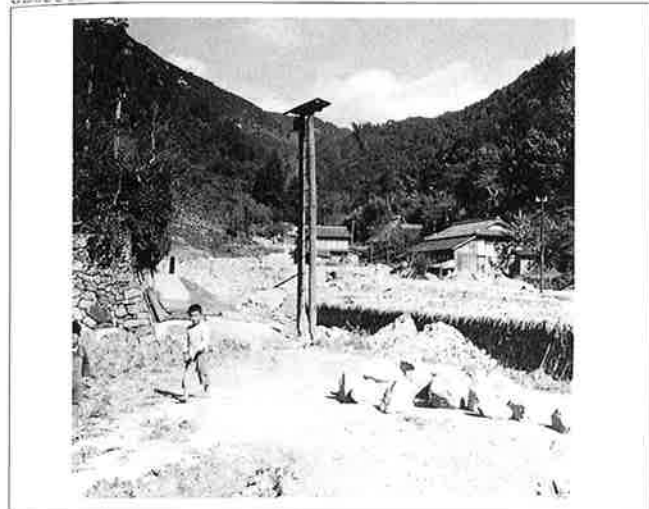
02033030

撮影日：S26.11.8 撮影場所：佐伯郡小方町 撮影者：高田技師  
下流より上流へ

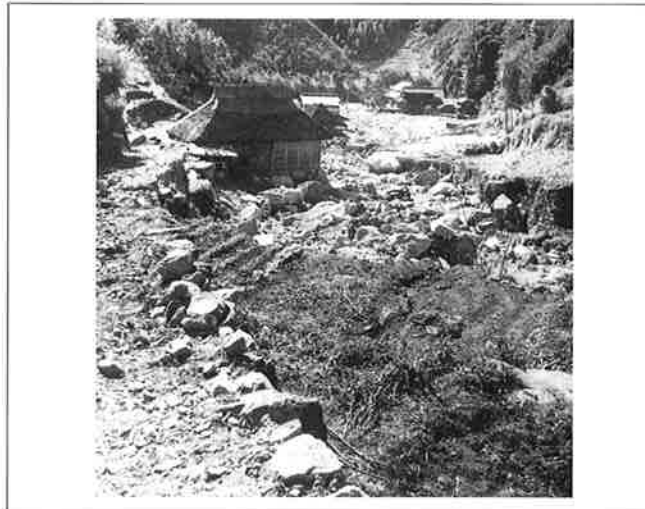
03007010

撮影日：S26.11.8 撮影場所：佐伯郡小方町 撮影者：高田技師  
上流より下流を望む

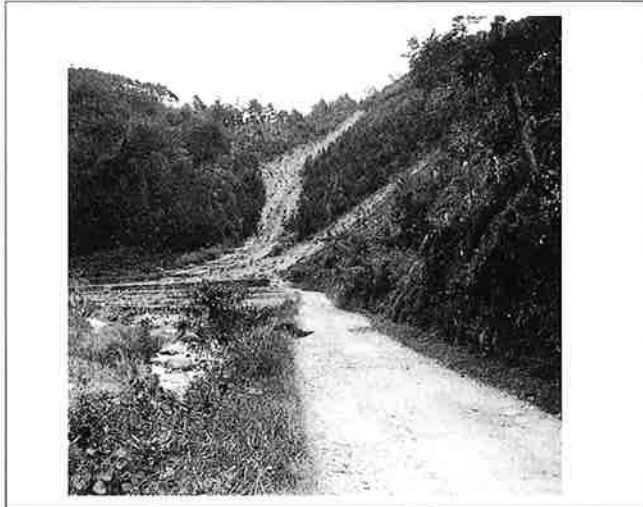
02034010

撮影日：S26.10.22 撮影場所：佐伯郡玖島村 撮影者：川口技師  
下流より崩壊状況を見る A

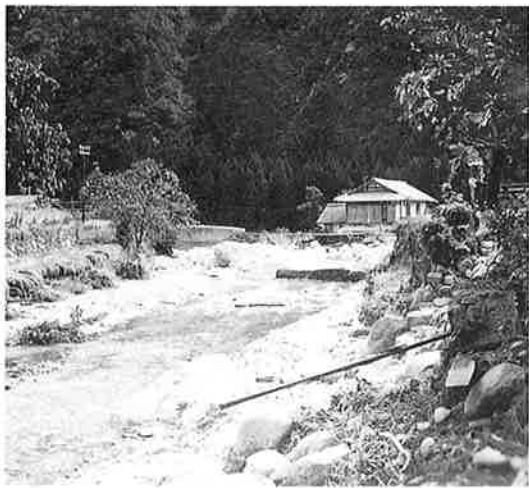
02036010

撮影日：S26.10.22 撮影場所：佐伯郡玖島村 撮影者：川口技師  
中流部  
上流より望む 1

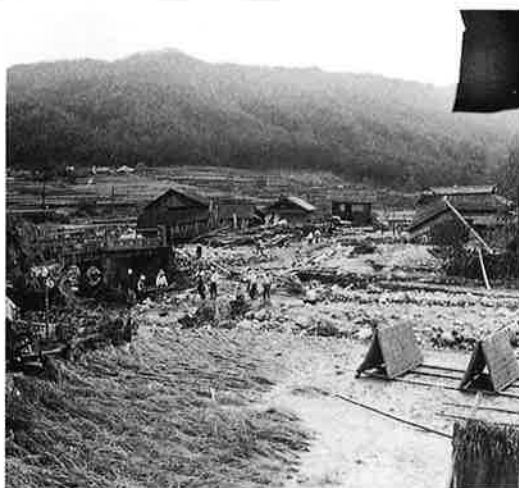
02036080

撮影日：S26.10.22 撮影場所：佐伯郡玖島村 撮影者：川口技師  
村役場前橋梁付近  
家屋流失の惨状 B

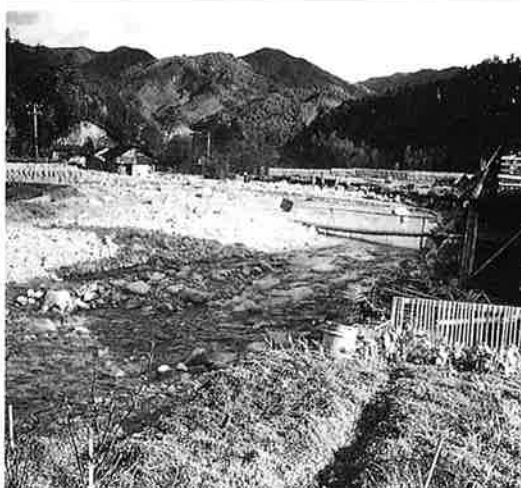
04003020

撮影日：S26.11.27 撮影場所：不明 撮影者：高田  
左写真撮影地点より下流

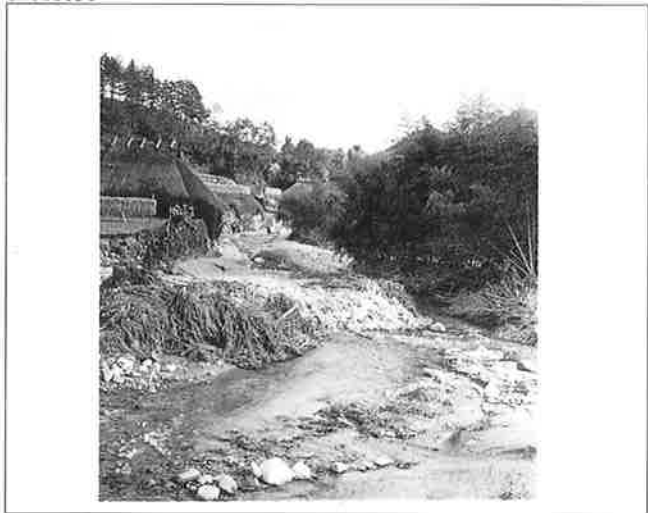
04018030

撮影日：S26.11.21 撮影場所：佐伯郡友和村 撮影者：高田技師  
中流より下流へ

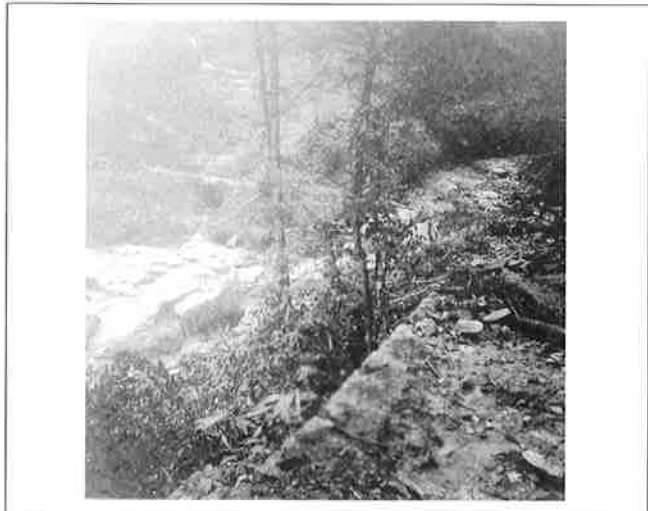
02031010

撮影日：S26.10.20 撮影場所：佐伯郡浅原村 撮影者：川口技師  
市野川と市野谷川合流点付近にて堰堤予定ヶ所付近より上流を見る

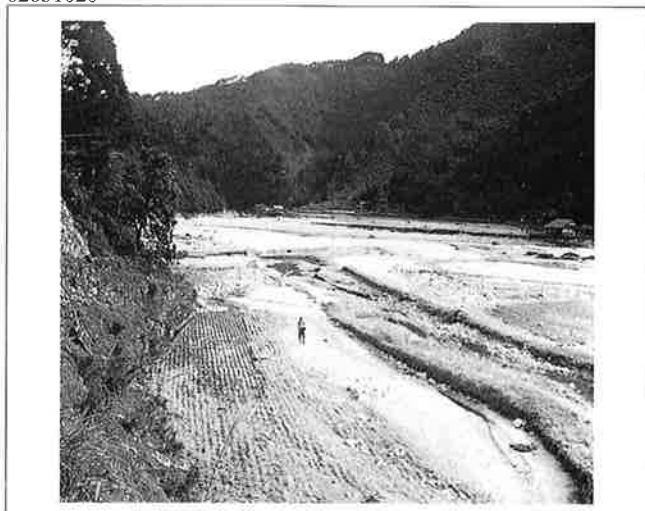
02031020

撮影日：S26.10.20 撮影場所：佐伯郡浅原村 撮影者：川口技師  
中流部  
耕地冠水状況

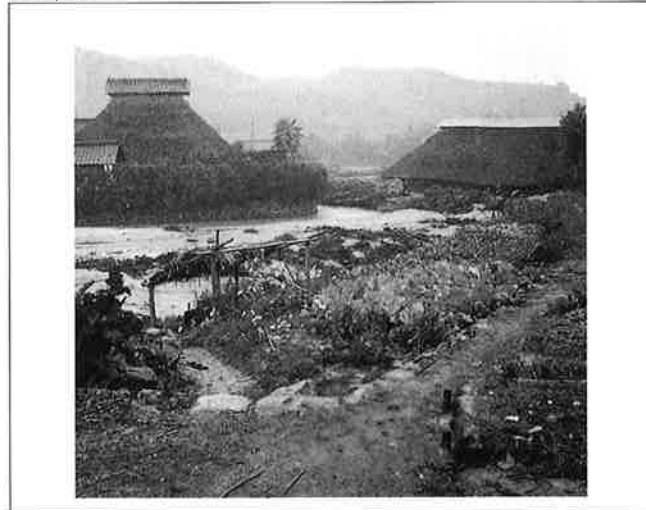
02029010

撮影日：S26.10.20 撮影場所：佐伯郡浅原村 撮影者：川口技師  
下流部  
土砂流出堆積状況 A

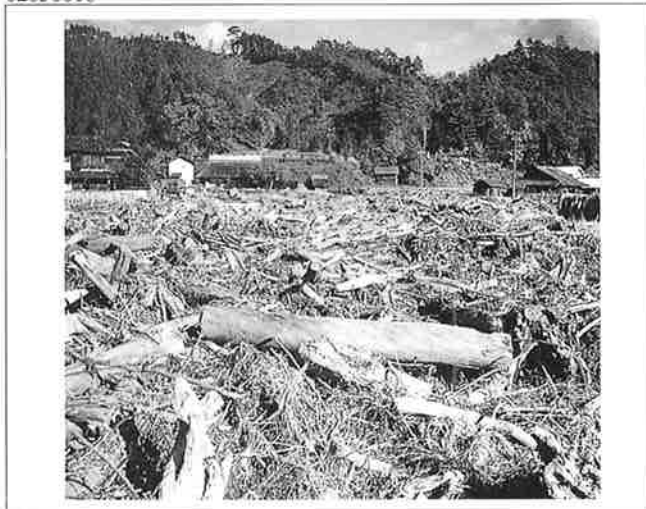
02030010

撮影日：S26.11 撮影場所：佐伯郡浅原村 撮影者：高田技師  
下流  
土砂流木流出状況

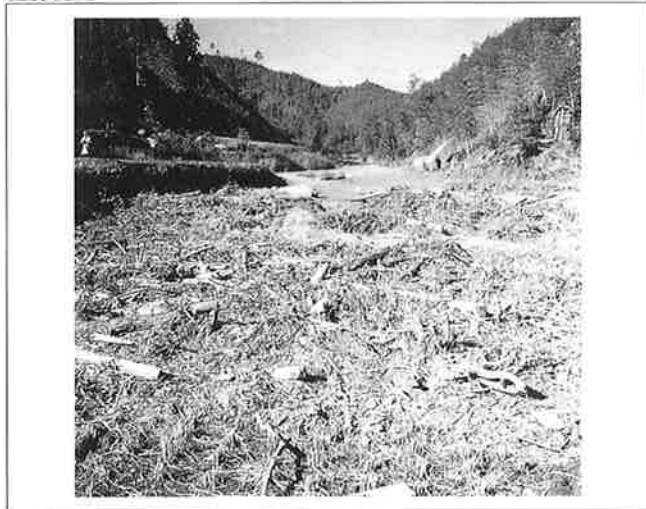
02030020

撮影日：S26.11 撮影場所：佐伯郡浅原村 撮影者：高田技師  
下流  
土砂流木流出状況

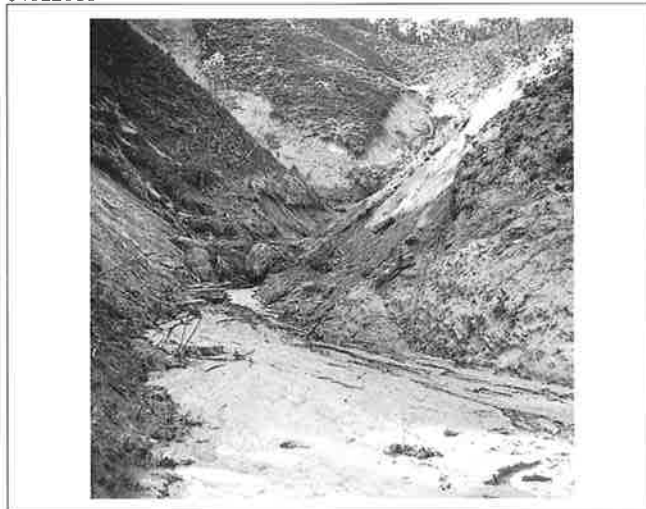
04022010

撮影日：S26.11.1 撮影場所：佐伯郡浅原村 撮影者：坂田  
上流部の山崩と砂

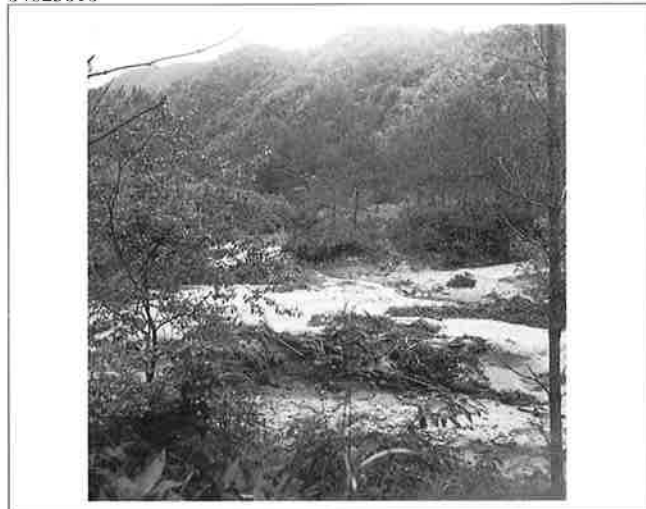
04023010

撮影日：S27.6.19 撮影場所：佐伯郡浅原村 撮影者：阿座上  
重山川上流支川（左）との合流点

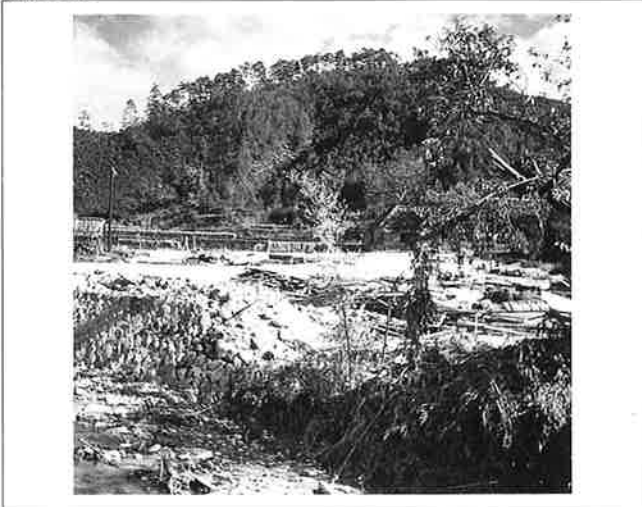
04031010

撮影日：S26.11.10 撮影場所：佐伯郡津田町 撮影者：高田技師  
下流

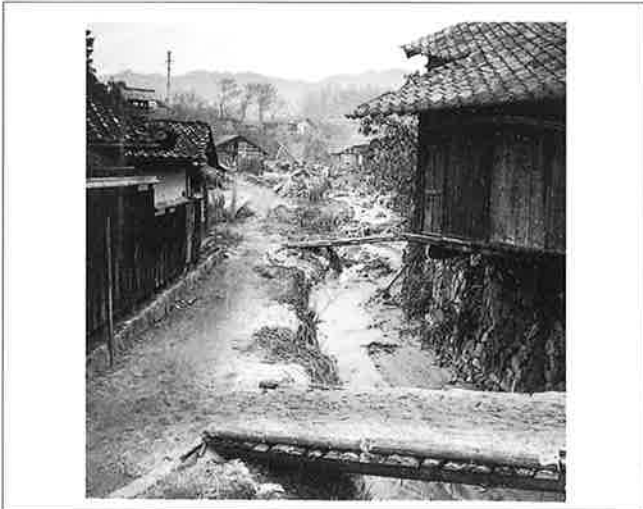
04032070

撮影日：S26.11.10 撮影場所：佐伯郡津田町 撮影者：高田  
中流  
土蔵のある家が流失

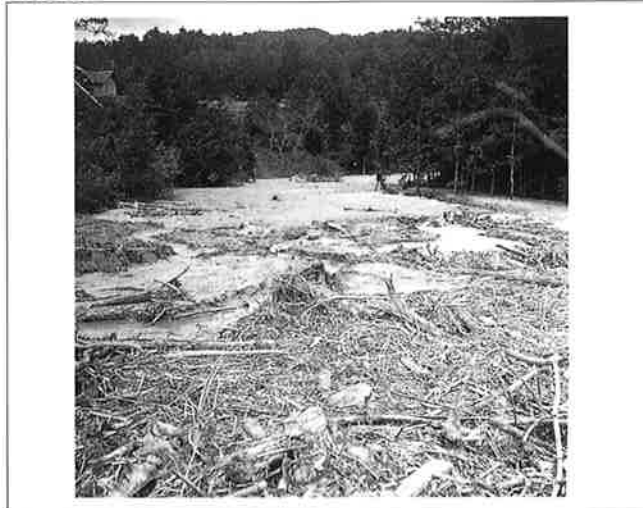
04029010

撮影日：S26.11.10 撮影場所：佐伯郡津田町 撮影者：高田技師  
溜池に土砂、木材の流入堆積する状況（高等学校の横）

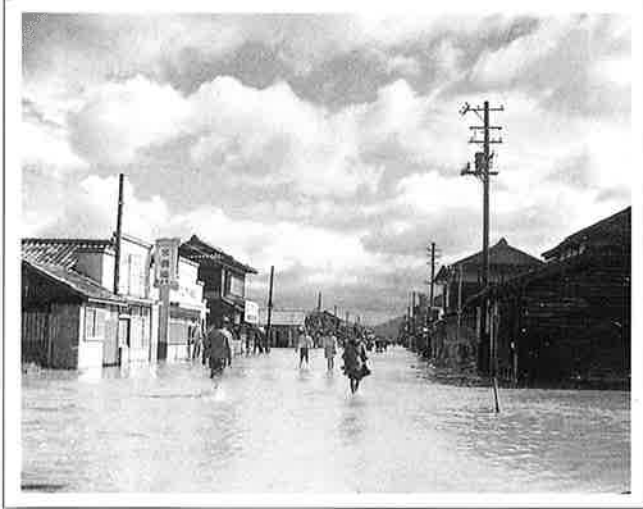
02011020

撮影日：S26.10.15 午前9時30分 撮影場所：佐伯郡五日市町 撮影者：桜井技師  
楽々園前国道二号線の浸水

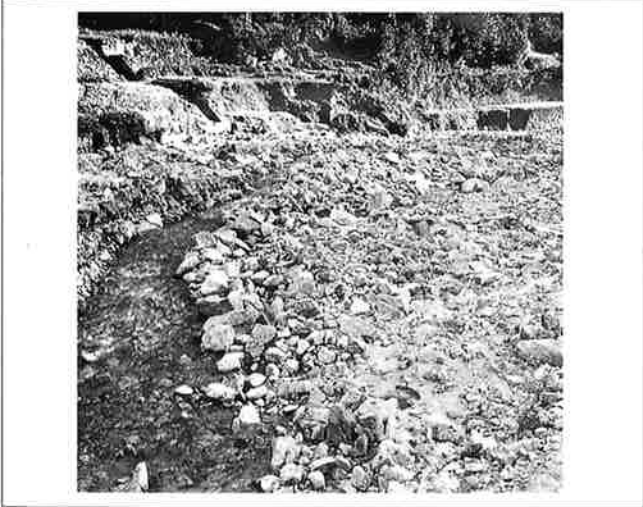
02015010

撮影日：S26.10 撮影場所：呉市 撮影者：高田技師  
上流部の荒廃状況

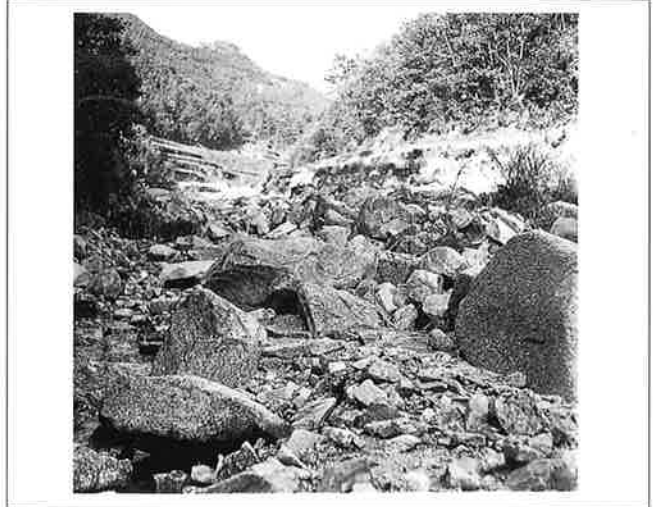
02015020

撮影日：S26.10 撮影場所：呉市 撮影者：高田技師  
上流部の荒廃状況

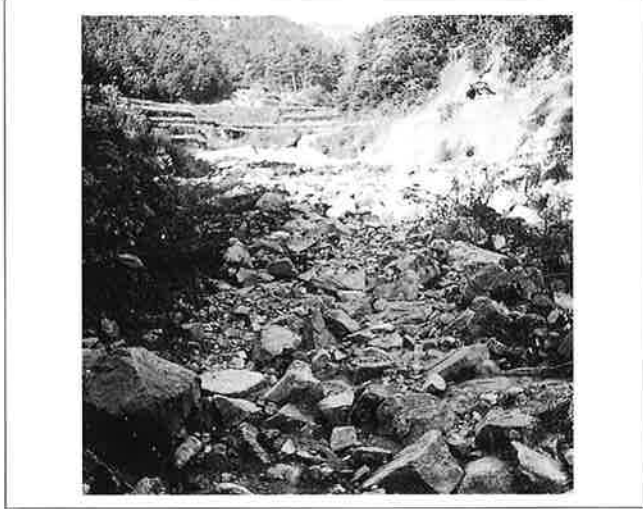
02015030

撮影日：S26.10 撮影場所：呉市 撮影者：高田技師  
堰堤上流の荒廃状況

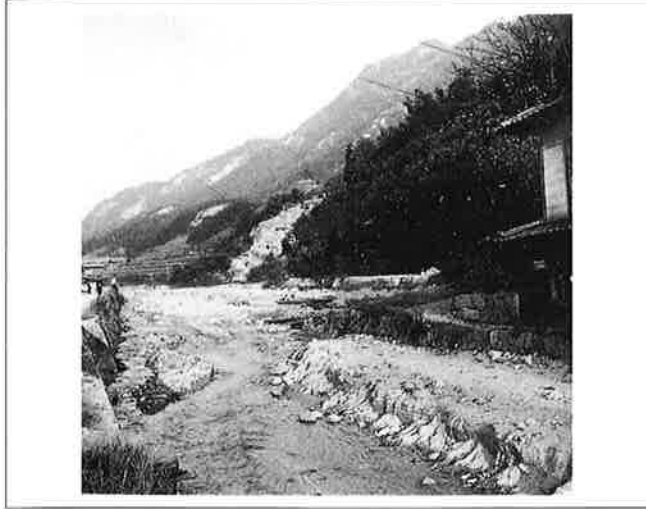
02018010

撮影日：S26.10 撮影場所：不明 撮影者：高田技師  
中流部  
下流から上流を見る  
これより部落中心地に入る

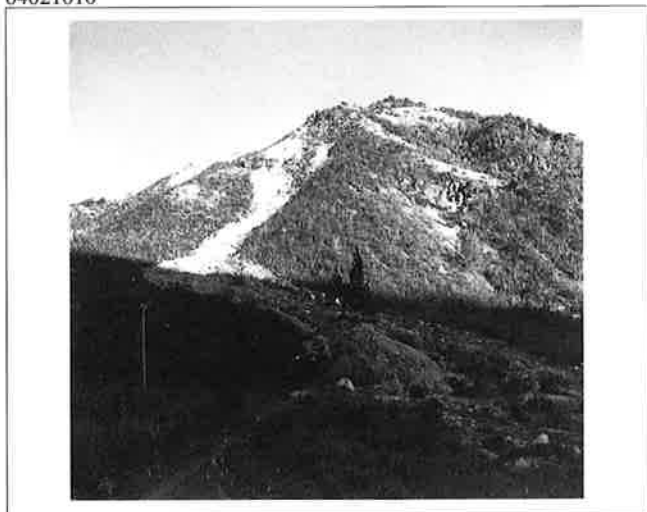
04021010

撮影日：S26.11.21 撮影場所：佐伯郡友和村 撮影者：高田技師  
上流の崩壊状況

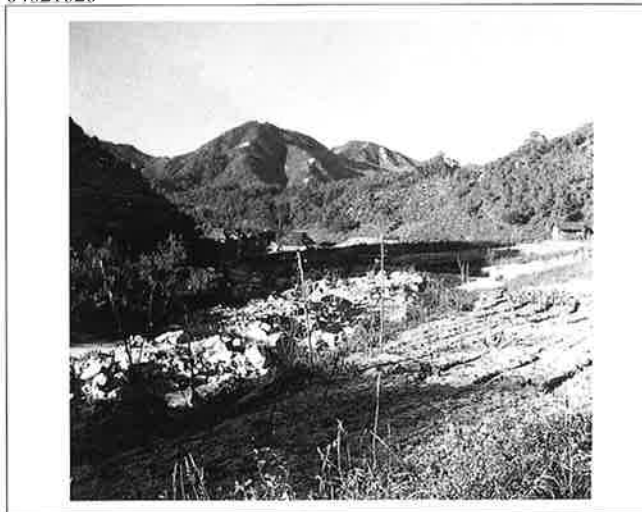
04021020

撮影日：S26.11.21 撮影場所：佐伯郡友和村 撮影者：高田技師  
上より下へ

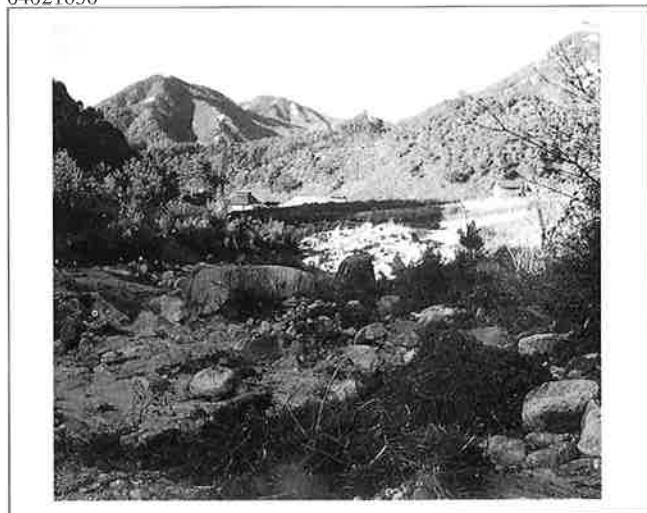
04021030

撮影日：S26.11.21 撮影場所：佐伯郡友和村 撮影者：高田技師  
上より下へ

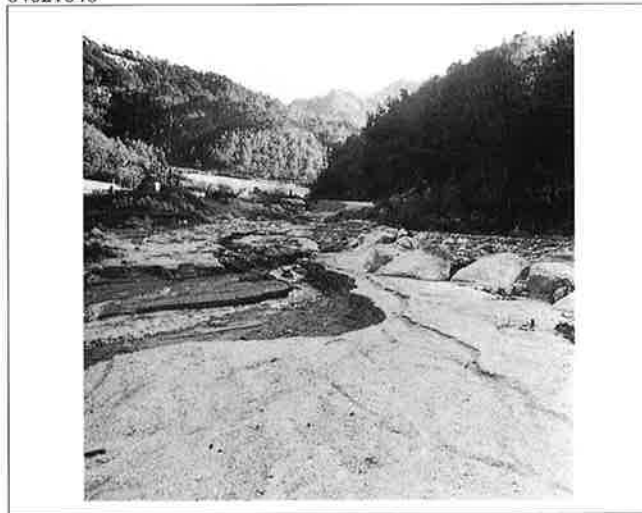
04021040

撮影日：S26.11.21 撮影場所：佐伯郡友和村 撮影者：高田技師  
下より上へ

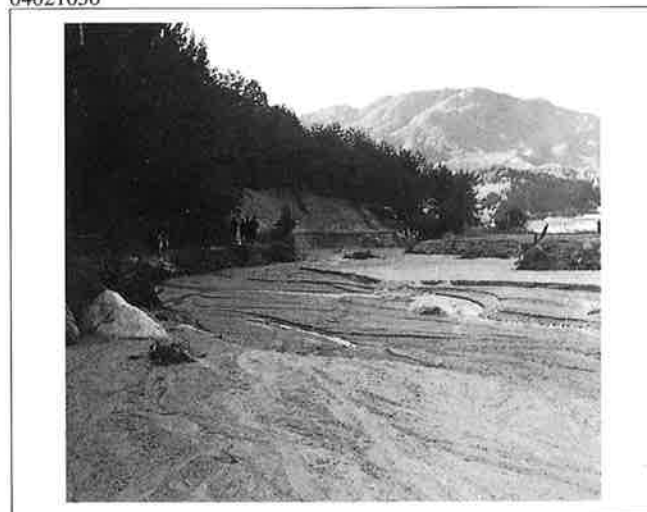
04021050

撮影日：S26.11.21 撮影場所：佐伯郡友和村 撮影者：高田技師  
上より下へ

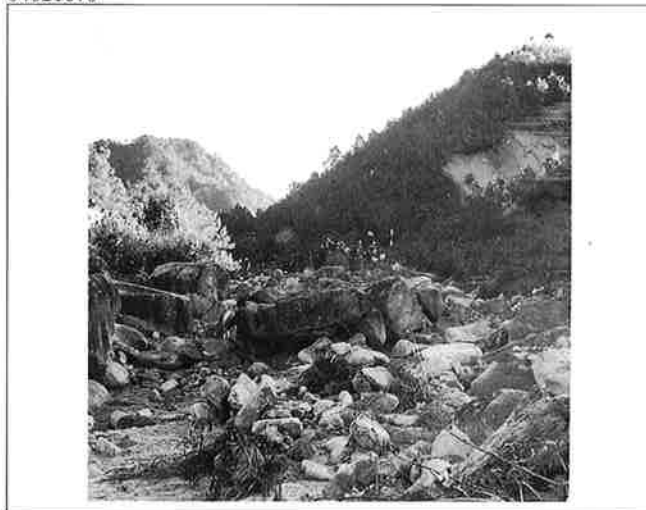
04021070

撮影日：S26.11.21 撮影場所：佐伯郡友和村 撮影者：高田技師  
最上流  
下より上へ

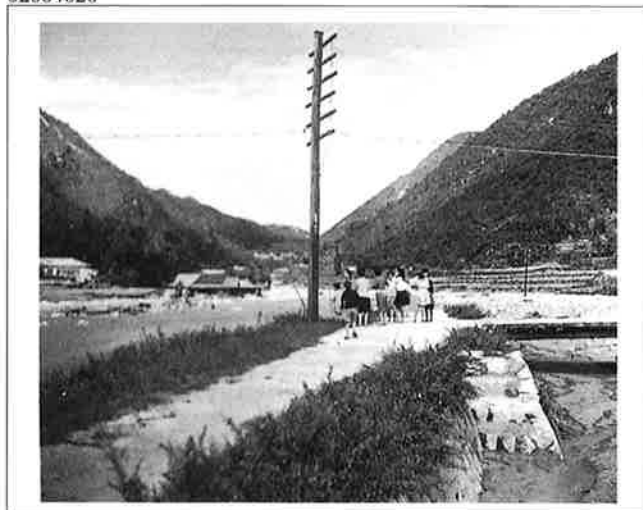
02004020

撮影日：不明 撮影場所：佐伯郡玖波町 撮影者：桜井技師  
下流より上流に向う

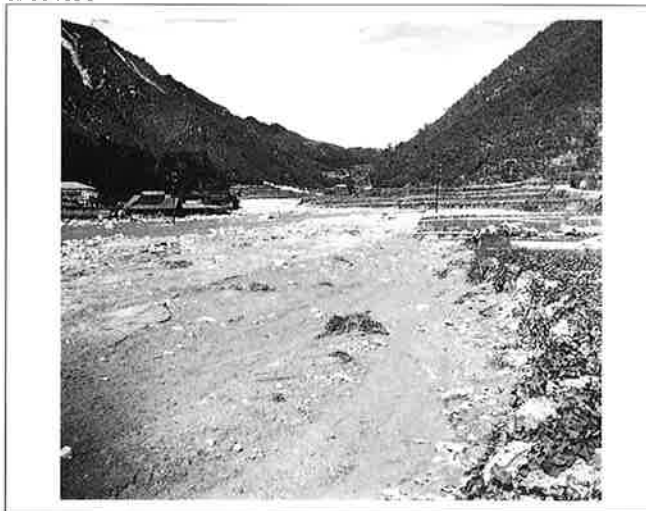
02004030

撮影日：不明 撮影場所：佐伯郡玖波町 撮影者：桜井技師  
河原と化した下流部の状況

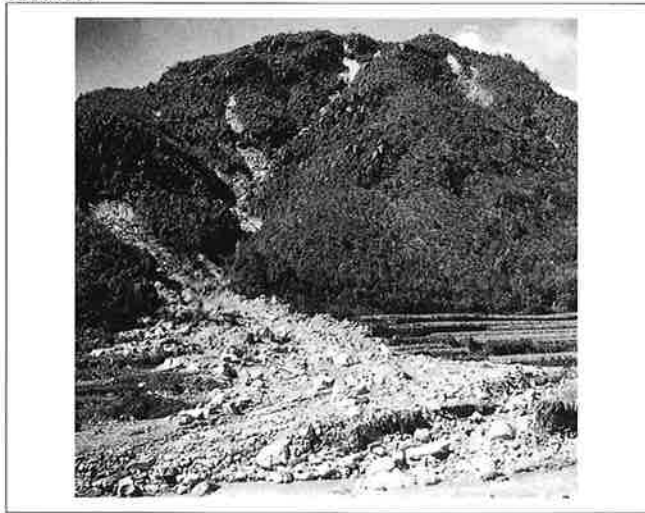
02004070

撮影日：不明 撮影場所：佐伯郡玖波町 撮影者：桜井技師  
山腹崩壊の状況

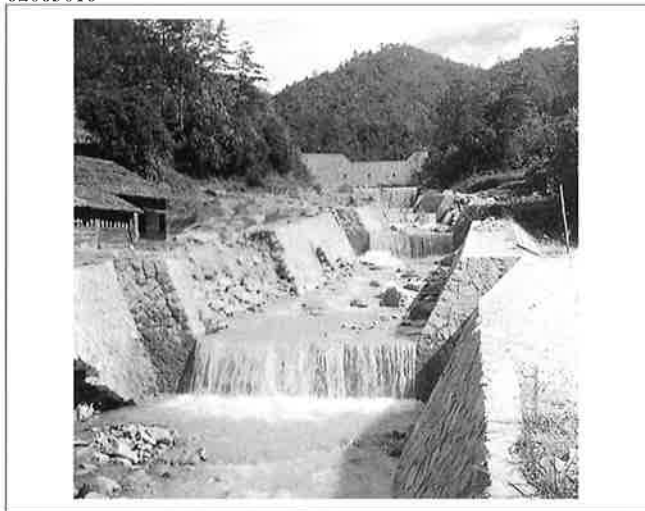
02005010

撮影日：不明 撮影場所：佐伯郡玖波町 撮影者：桜井技師  
護岸崩壊の状況（上流に向う）

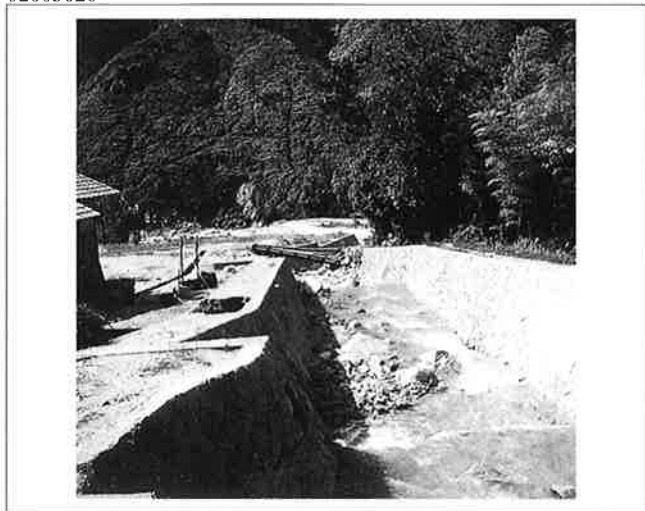
02005020

撮影日：不明 撮影場所：佐伯郡玖波町 撮影者：桜井技師  
県道より下流に向う

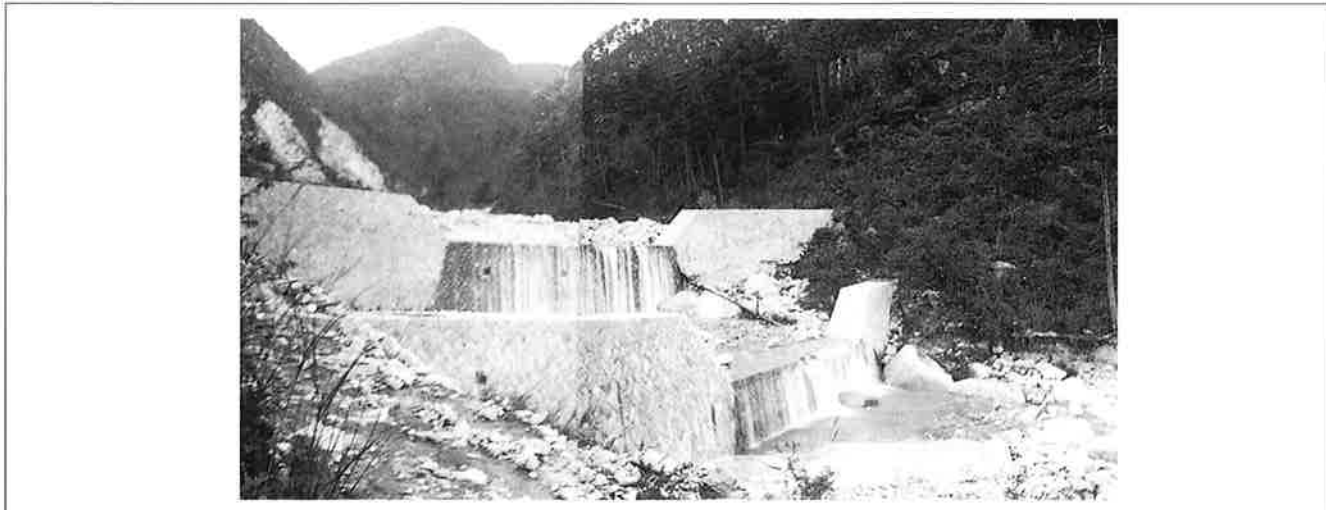
02007010

撮影日：S26.10.末 撮影場所：佐伯郡小方町 撮影者：高田技師  
昭和24.25年度施工

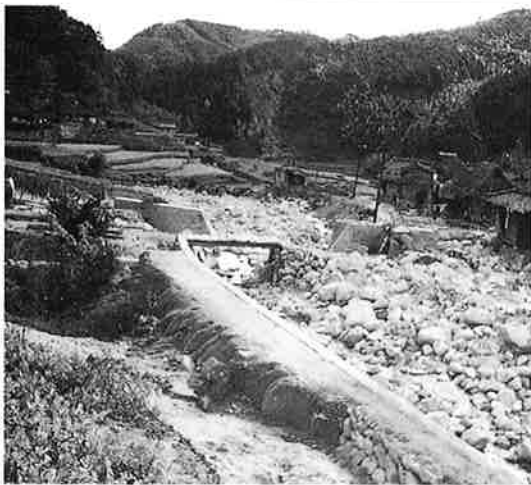
02010030

撮影日：S26.11.10 撮影場所：佐伯郡小方町 撮影者：高田技師  
上流より下流を望む

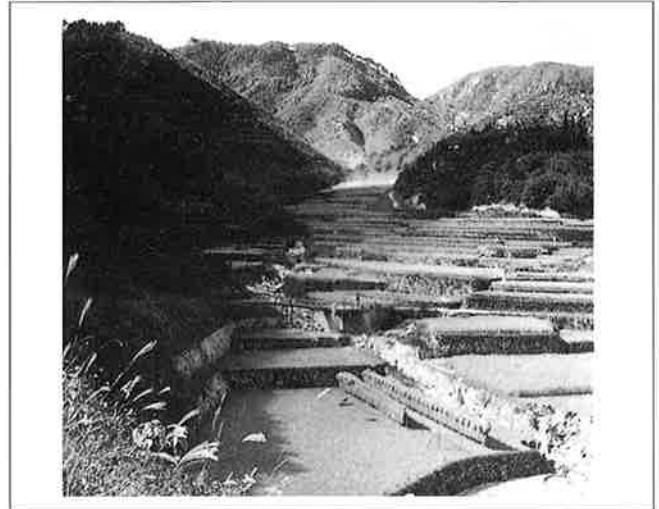
04037010

撮影日：S26.11.10 撮影場所：佐伯郡小方町 撮影者：高田技師  
最上流を望む

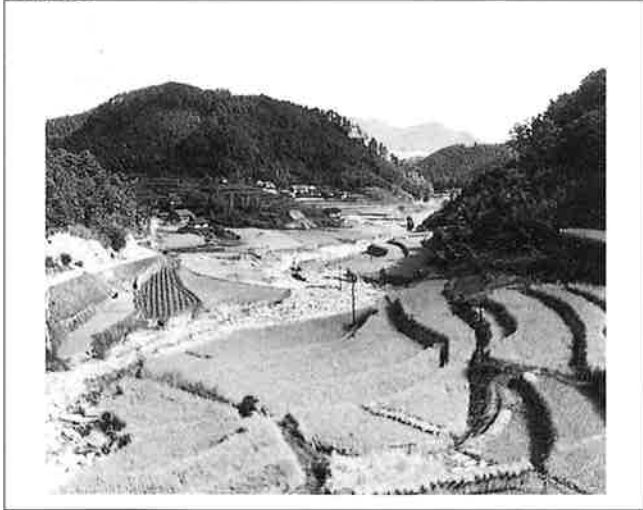
04037020

撮影日：S26.11.10 撮影場所：佐伯郡小方町 撮影者：高田技師  
上流より下流を望む

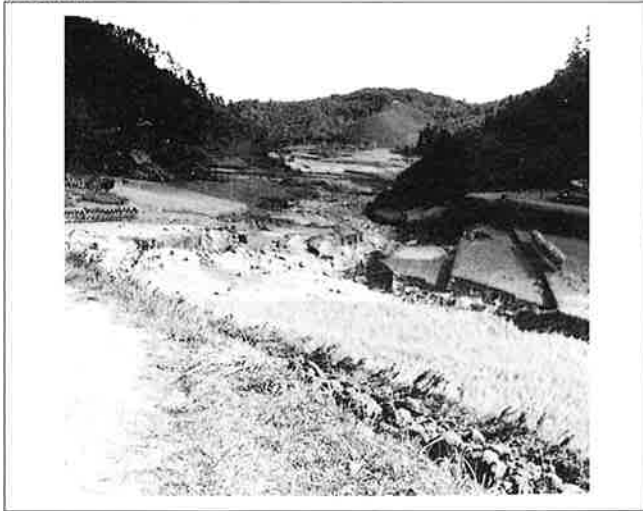
04037040

撮影日：S26.11.10 撮影場所：佐伯郡小方町 撮影者：高田技師  
新町川、三ツ石川合流点を上流より見る

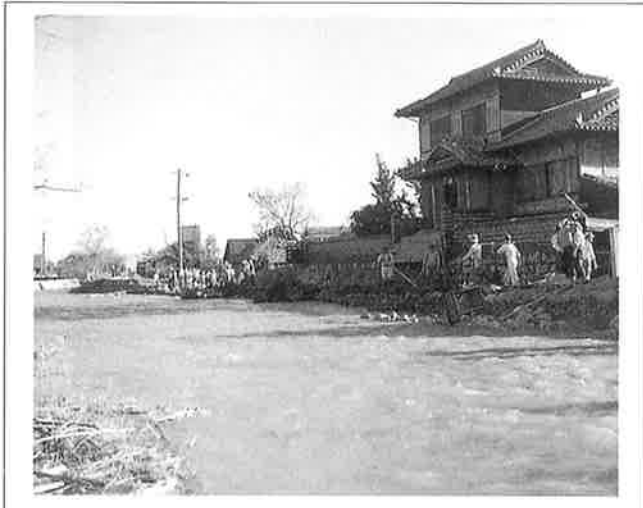
02012010

撮影日：S26.10.16 撮影場所：佐伯郡平良村 撮影者：桜井技師  
役場下付近護岸崩壊  
道路の応急復旧

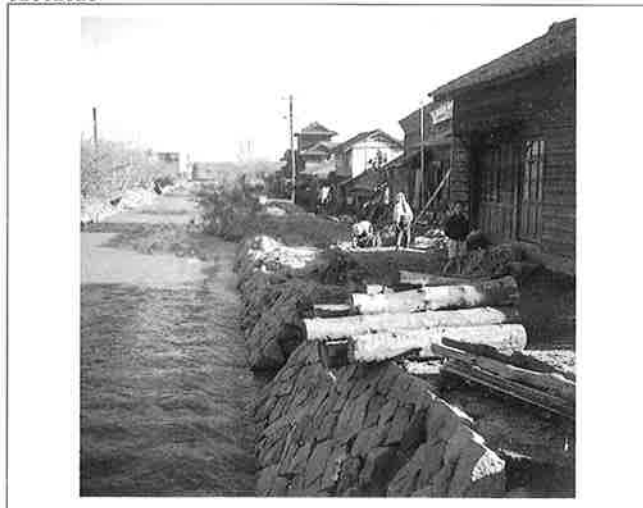
02012020

撮影日：S26.10.16 撮影場所：佐伯郡平良村 撮影者：桜井技師  
役場下付近護岸崩壊状況

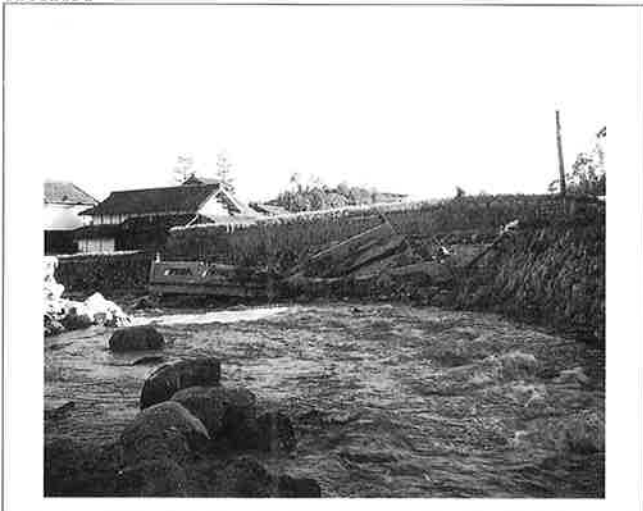
02012030

撮影日：S26.10.16 撮影場所：佐伯郡平良村 撮影者：桜井技師  
速谷橋の落橋

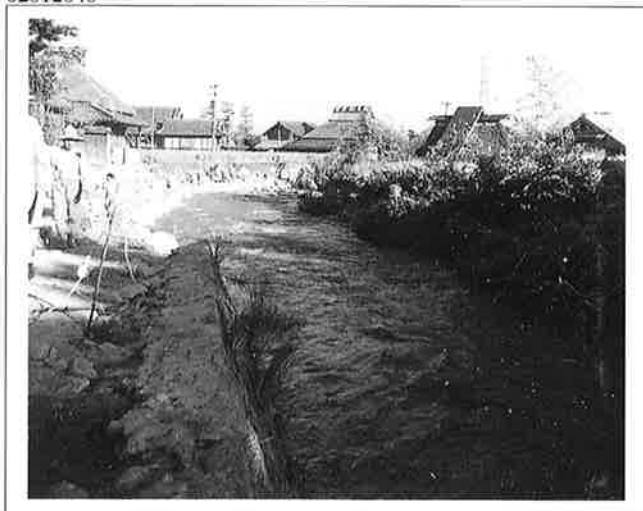
02012040

撮影日：S26.10.16 撮影場所：佐伯郡平良村 撮影者：桜井技師  
速谷橋上流付近

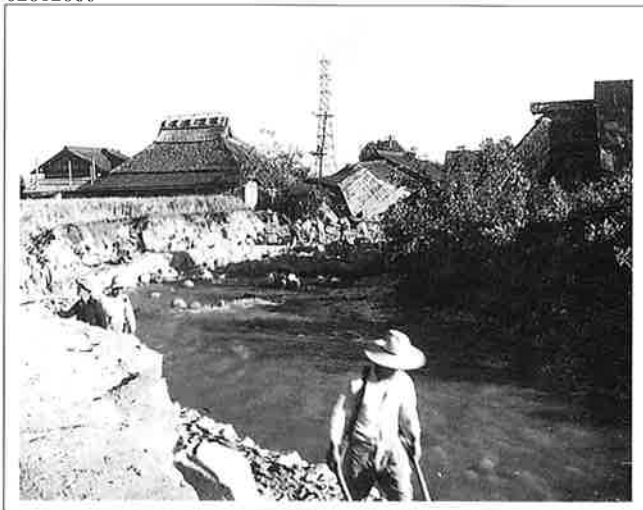
02012060

撮影日：S26.10.16 撮影場所：佐伯郡平良村 撮影者：桜井技師  
速谷橋上付近

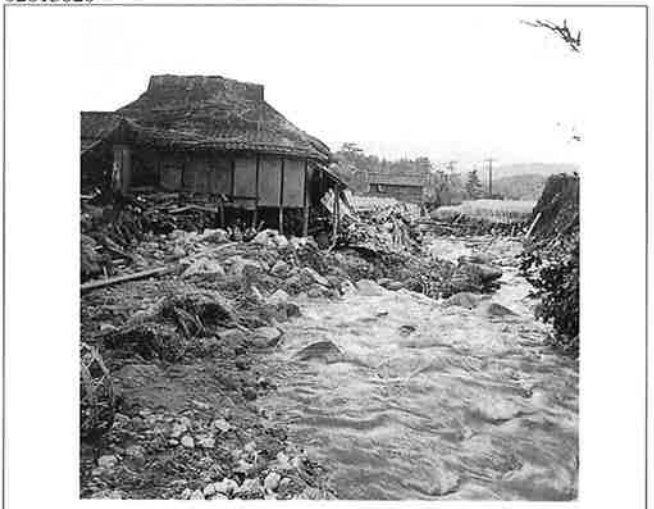
02013020

撮影日：S26.10.16 撮影場所：佐伯郡原村 撮影者：桜井技師  
役場上付近の惨状（下流に向う）

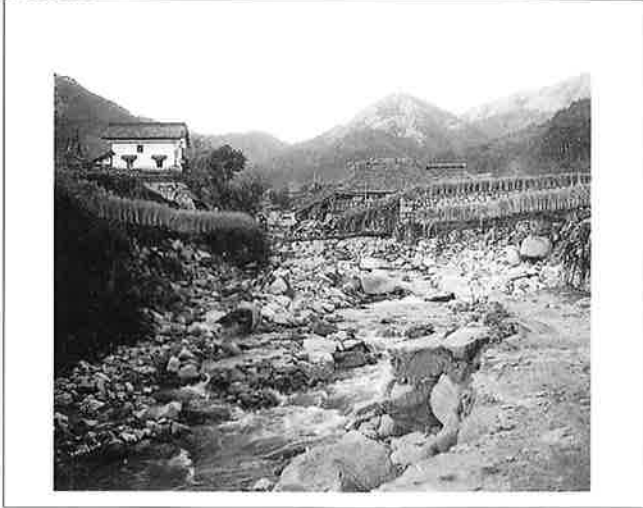
02013030

撮影日：S26.10.16 撮影場所：佐伯郡原村 撮影者：桜井技師  
役場上より上流に向う

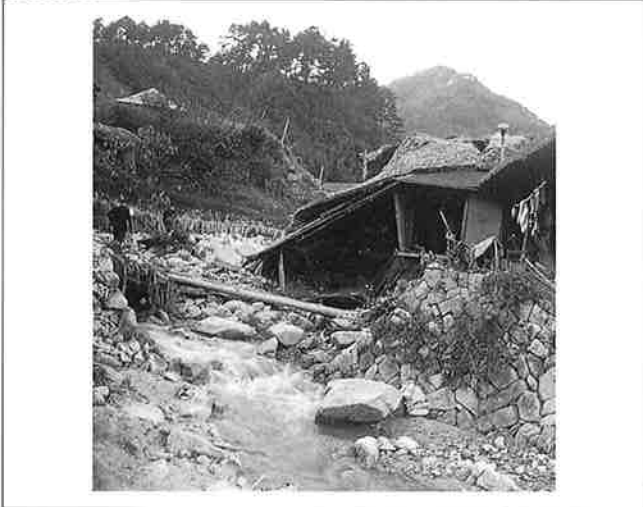
02013050

撮影日：S26.10.16 撮影場所：佐伯郡原村 撮影者：桜井技師  
上流部の家屋倒壊状況

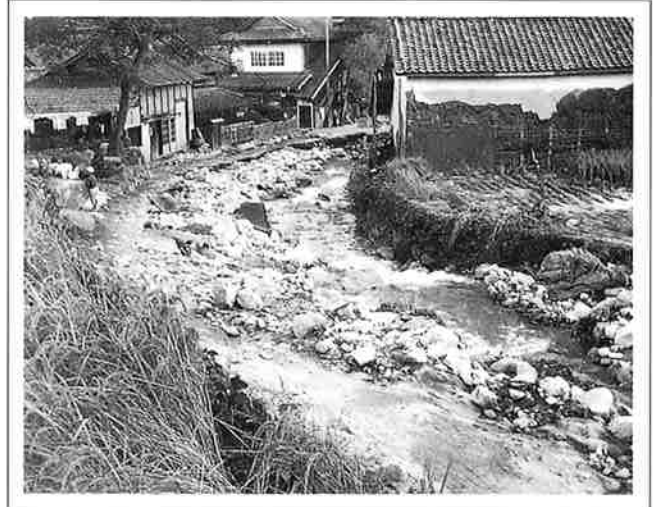
02013060

撮影日：S26.10.16 撮影場所：佐伯郡原村 撮影者：桜井技師  
原村役場裏手の状況

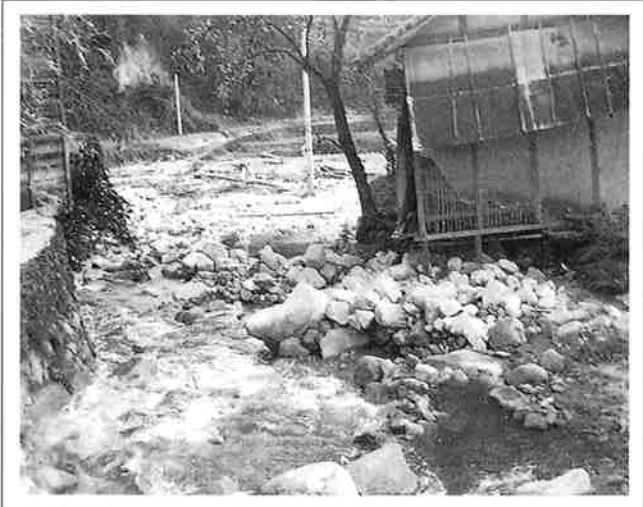
02013070

撮影日：S26.10.16 撮影場所：佐伯郡原村 撮影者：桜井技師  
役場前下流の家屋倒壊

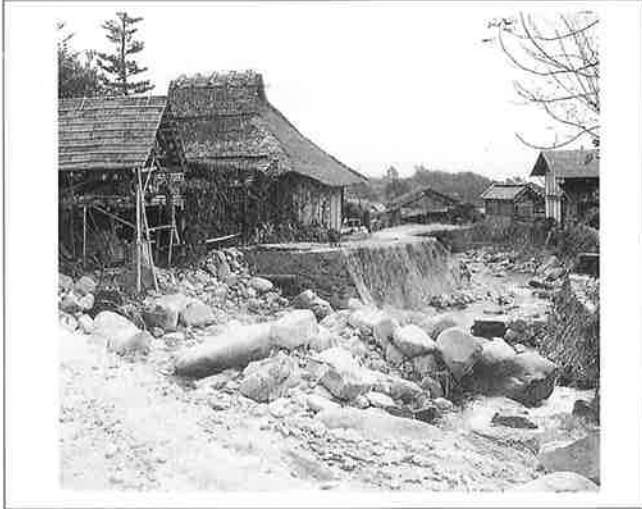
02014010

撮影日：S26.10.末 撮影場所：不明 撮影者：高田技師  
被害状況

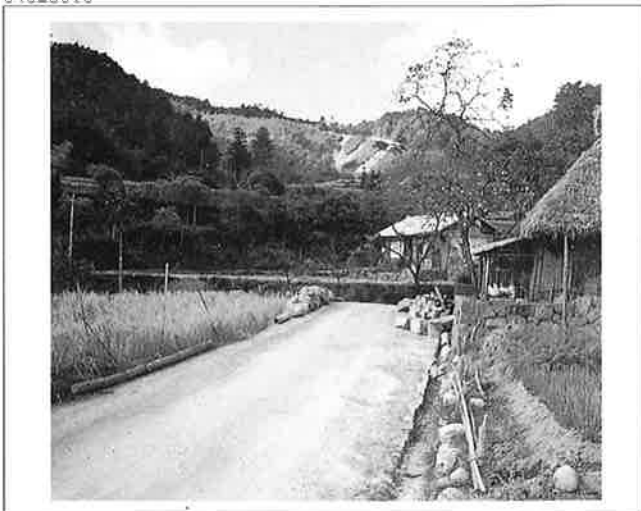
04028010

撮影日：S26.11.10 撮影場所：佐伯郡宮内村 撮影者：高田技師  
崩壊状況
