# ルース台風被害(昭和26年)

# ルース台風被害（昭和26年）

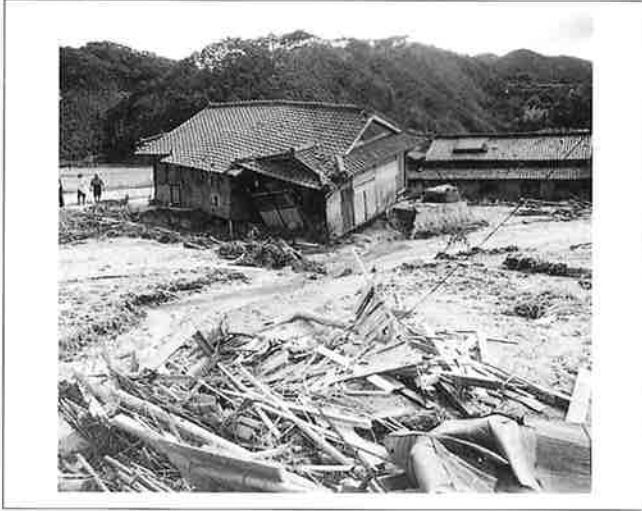
02001030

撮影日：S26.10.15 撮影場所：佐伯郡大野町 撮影者：桜井技師  
合流点上の惨状

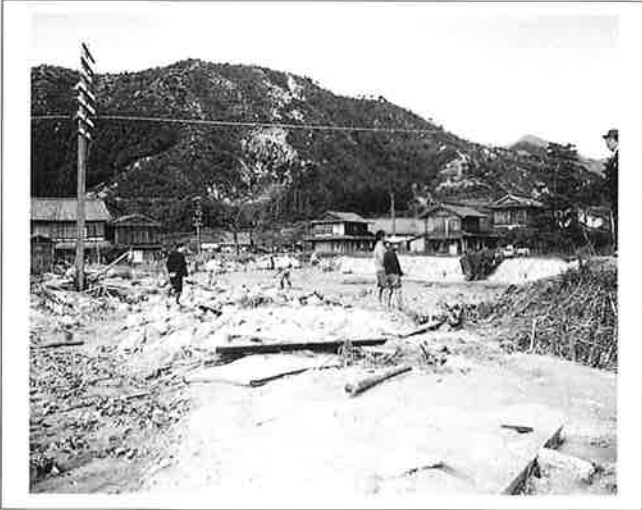
02001050

撮影日：S26.10.15 撮影場所：佐伯郡大野町 撮影者：桜井技師  
堤防穴壊口

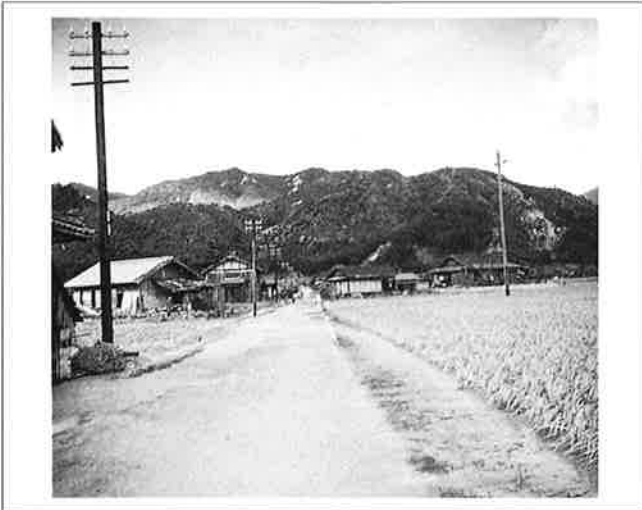
02003040

撮影日：不明 撮影場所：佐伯郡大野町 撮影者：桜井技師  
被害状況

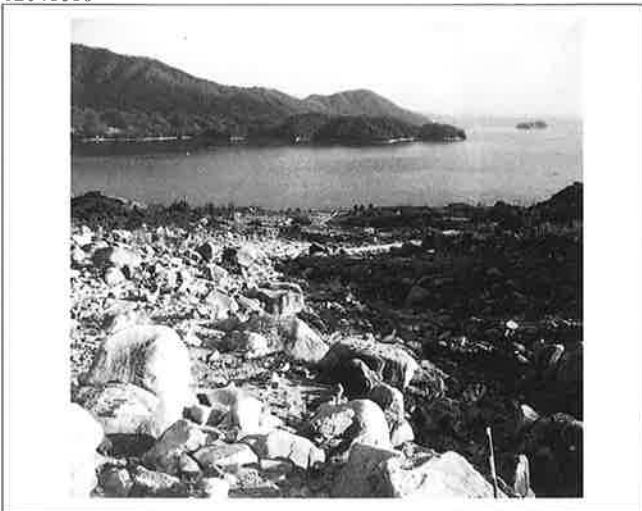
02041010

撮影日：S26.11 撮影場所：佐伯郡大野町 撮影者：不明  
土砂礫流出状況

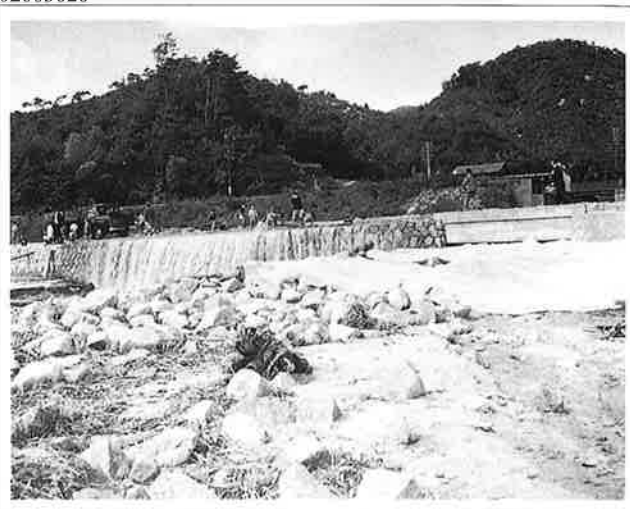
02003020

撮影日：不明 撮影場所：佐伯郡大野町 撮影者：桜井技師  
国道二号線を越えて落ちる水

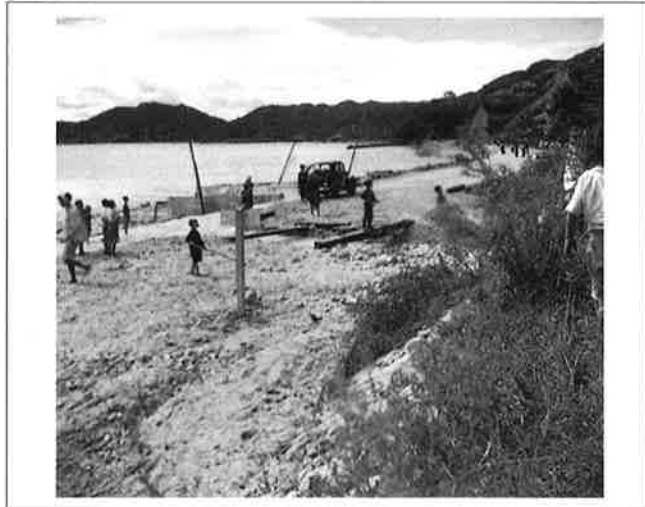
02003030

撮影日：不明 撮影場所：佐伯郡大野町 撮影者：桜井技師  
国道二号線の洗堀状況

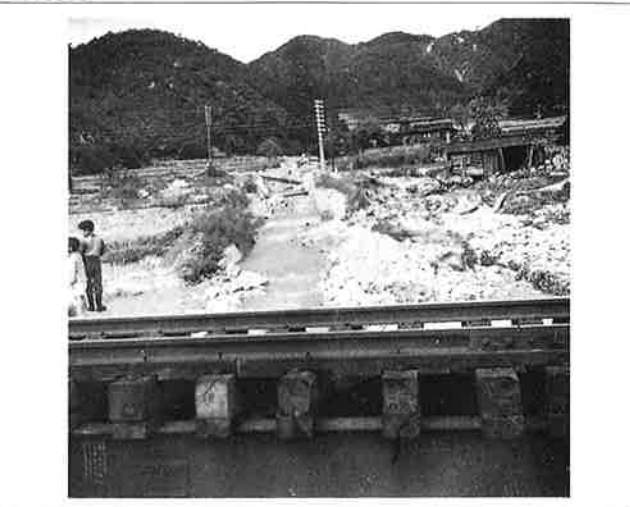
02006010

撮影日：不明 撮影場所：佐伯郡大野町 撮影者：桜井技師  
山陽本線より上流被害状況を望む
