# 堂々川の砂防

# ひらかれる砂防～ 砂留の歴史を未来へ

# 現代に生き続ける古の土木遺構

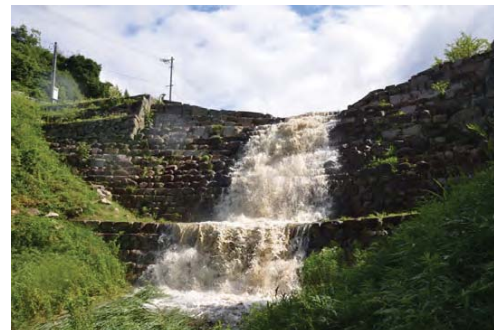
平成28年6月豪雨 堂々川6番砂留

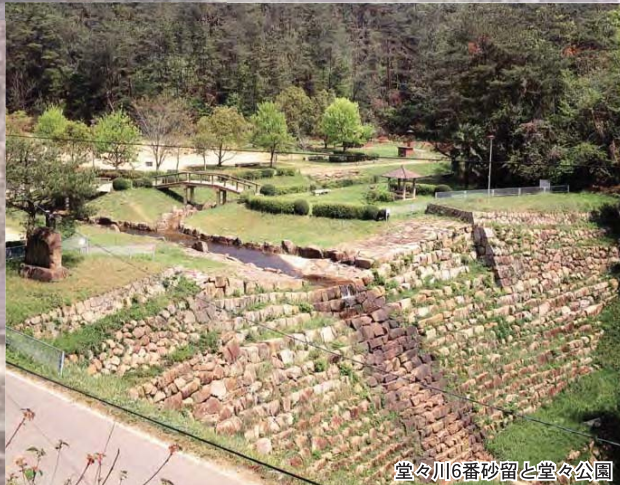
堂々川6番砂留と堂々公園

6番砂留上流部の堆砂敷を利用して造られた堂々公園は、日本庭園風に整備され、桜、藤など季節を彩る木々、野面石の石組み水路などで整備され、流れ来る砂とのひるみない闘いの中で構築された古人の業績を偲ばせるとともに、春は花見、夏は水遊び、秋には紅葉狩りなど、四季を通してにぎわう、人々の憩いの場になっています。

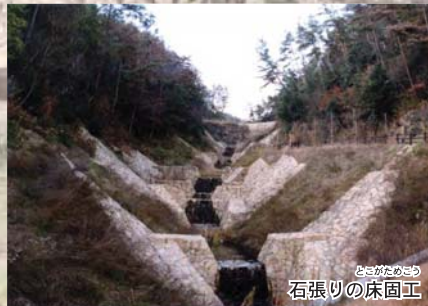
石張りの床固工

堂々川の支川にあるとびがきこ鷹ヶ迫砂留、うちひろ内廣砂留は、一部崩れていましたが、残っている石積にあわせて修復し、新しく造られた砂防堰堤や床固工も、石積をイメージした整備を行いました。

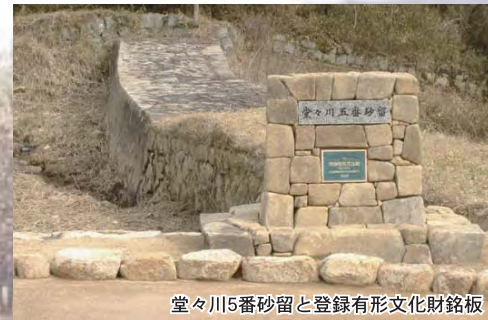
堂々川5番砂留と登録有形文化財銘板

登録番号 34-0079

砂留の規模：堤高8.8m 堤長31.4m  
構造形式：石塊段積堰堤型式またはもたれ式石殻よう壁体型式  
石積方法：準成層布積  
築造年代：天保3年（1832年）～天保6年（1835年）[推定]  
最上部は昭和になって嵩上げ増築

築造年代の記録はありませんが、石積方式、形状から、3番砂留に次いで築造されたものだと考えられ、構造型式も3番砂留と同様である可能性が高いと思われます。

元は、西の山際まで延びていましたが、道路工事によって一部が取り壊され、現在の形になっています。

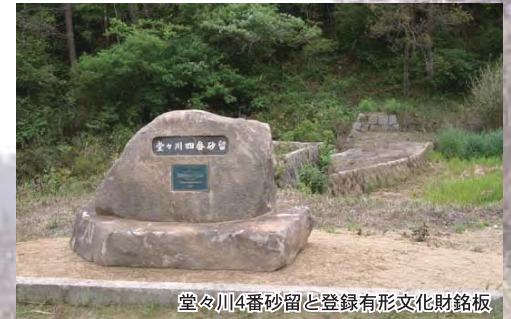
堂々川4番砂留と登録有形文化財銘板

登録番号 34-0078

砂留の規模：堤高3.3m 堤長31.5m  
構造形式：石壁堰堤型式  
石積方法：右岸袖部/成層布積  
水通し部・左岸袖部/谷積  
築造年代：江戸時代後期（推定）明治以降改築

江戸時代後期の築造と考えられていますが、記録は残っていません。  
2番砂留と同様、中央水通し部に接続して、谷積の水たたき部が設けられた形状が特徴になっています。

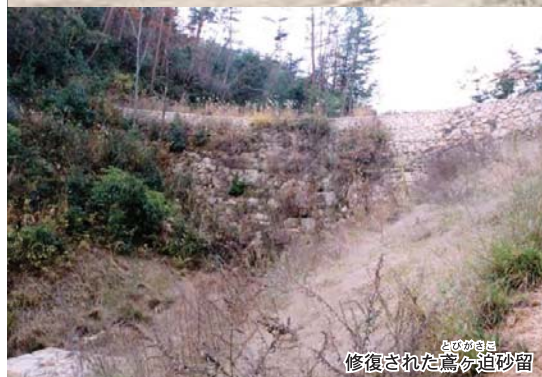
修復された鷹ヶ迫砂留

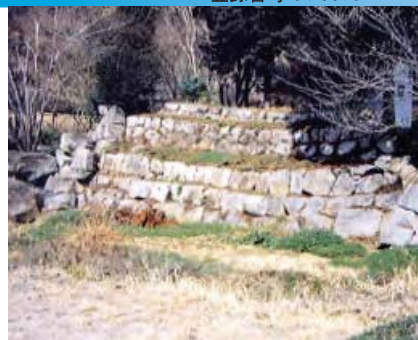
## 堂々川1番砂留

砂留の規模：堤高3.2m 堤長9.6m  
構造型式：石塊段積堰堤型式  
石積方法：成層布積  
築造年代：安永2年(1773年)より前(推定)

田畑や家屋の土砂災害を防ぐために、先ず造られたと考えられる砂留です。今見られるものは、嵩上げ増築を繰り返した砂留の一部で、下御領村の『場所箇所附帳』という古文書の記録によると、堤長10間7尺(約20m)の大型砂留だったとあります。

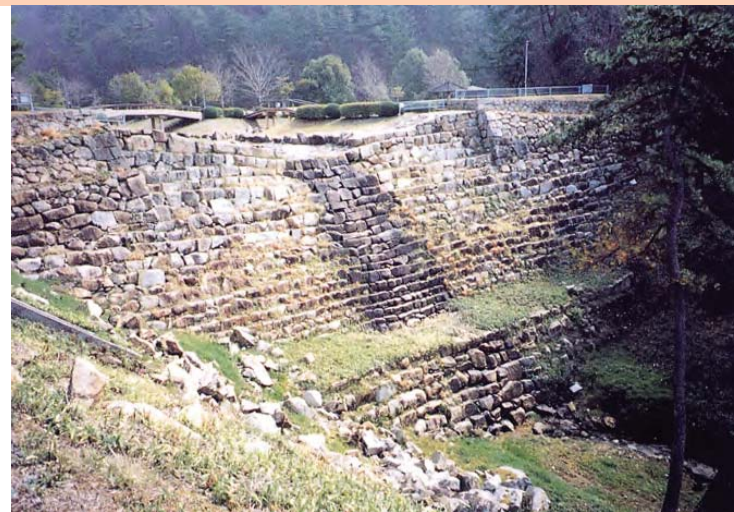
## 堂々川6番砂留

砂留の規模：堤高13.3m 堤長55.8m  
構造形式：石塊段積堰堤型式またはもたれ式石殻よう壁体型式  
石積方法：成層布積  
築造年代：天保6年（1835年）[推定]  
上層部は明治5年嵩上げ増築 最上層部は昭和に増築

全体の石組みは、基層、下層、中層、上層の4層から構成されています。『潼々谷餘滴』に「天保六年七月とうとう筋大砂留め御普請人足着帳、下御領村」という記録があり、この年に築造を始めたと考えられています。

また、『御樋方・御郡方・村方普請場所附帳、安那郡下御領村』に「とうとう奥砂留三ヶ所」に記録されている一つが6番砂留と言われており、基層部分がこれにあたるのではないかと考えられます。
