地域の砂防情報アーカイブ

■平成11年6月29日土砂災害 広島市安佐南区での災害状況

【安佐南区伴東での被災状況】犠牲者1名、家屋の全壊2戸

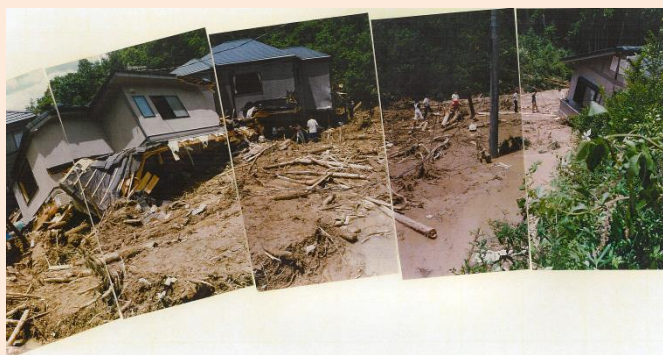
2. 土石流により被災した家屋①

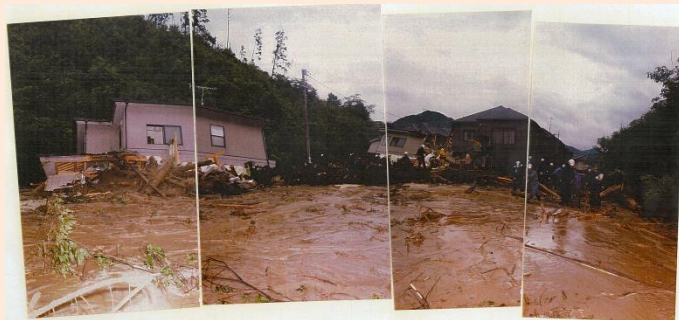
3. 土石流により被災した家屋②

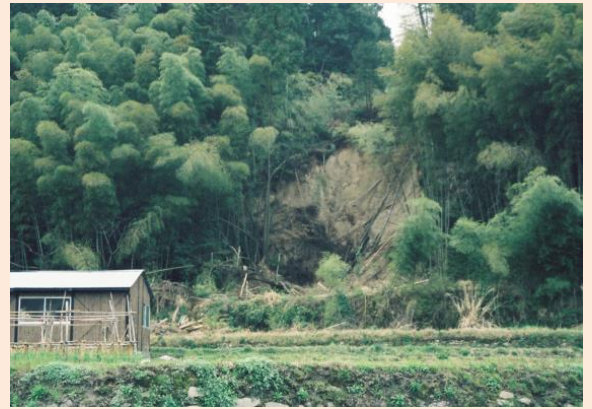
3. 被害の状況⑦(大原地区)

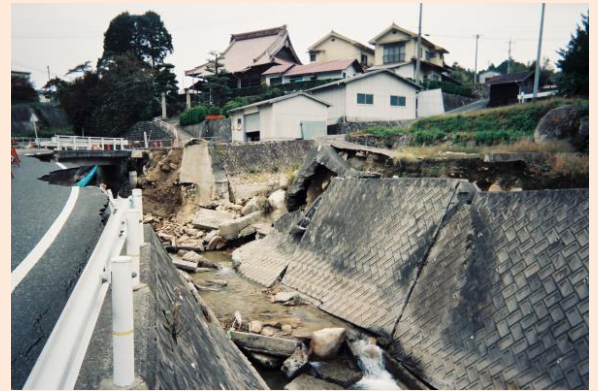
4. 被害の状況①(中畑地区)

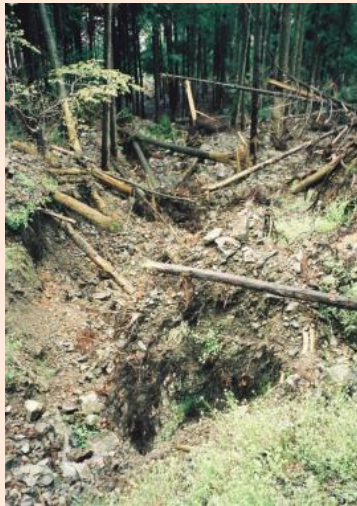
1. 土石流の流下跡⑬(郷坂地区)

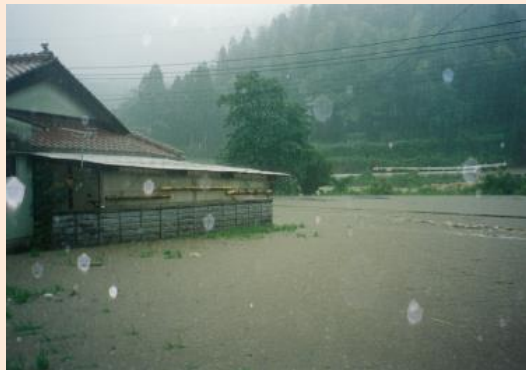
2. 被害の状況③(竹之下地区)
