# 土砂災害ポータルひろしま (砂防資料館)

## ■平成22年7月10日～14日梅雨前線豪雨による呉市被害状況

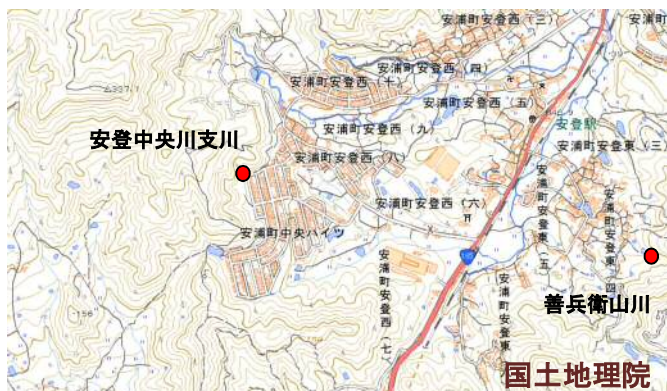
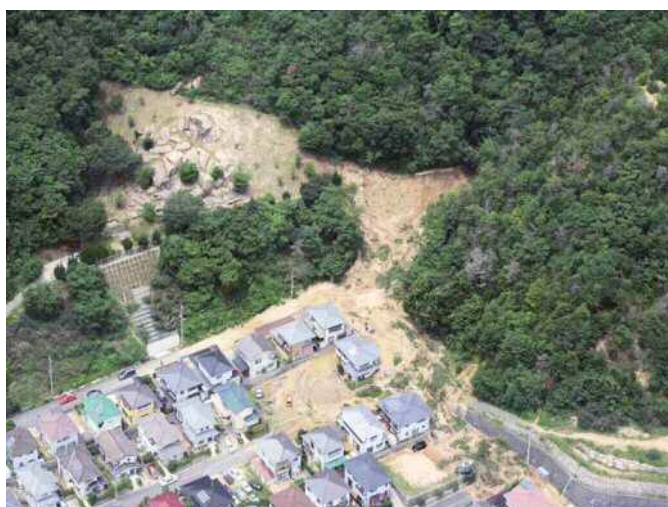
### ■安登中央川支川(死者1名、半壊家屋1戸等)

7月10日22時頃から降り始めた降雨は、11日0時頃から県内全域へ広がり14日午後まで続いた。土砂災害が多発した呉市では、9時から雨足が強まった。特に土石流が発生した安浦付近では、9時から11時にかけて強い降雨を観測した。降雨のピークは10時～11時の間の1時間で、呉市仁方観測所で59mmの時間雨量を観測した。14日の呉市の日雨量は100～140mm程度であるが、10日からの総雨量は200mm以上で、土石流が発生した安浦町付近では300mmを超過する大雨となった。この梅雨前線豪雨により呉市では、死者1名、全壊家屋4戸、半壊家屋15戸等の被害を出した。

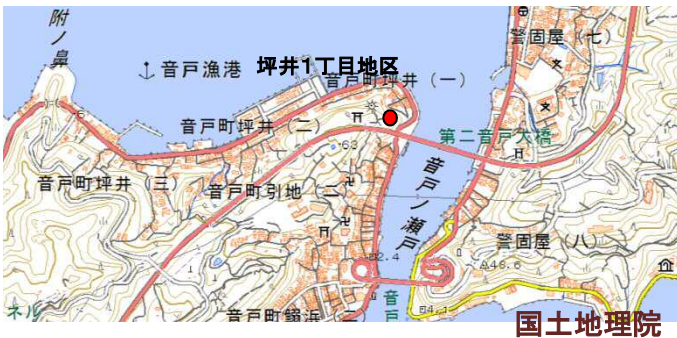
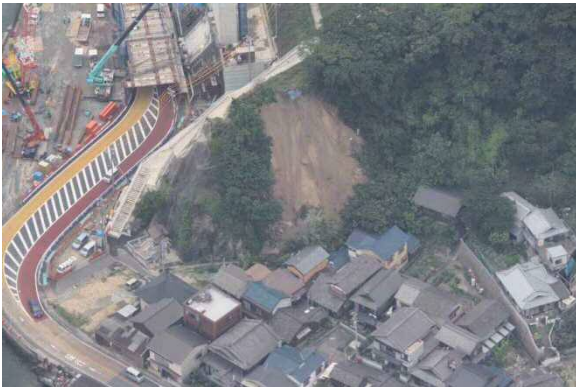
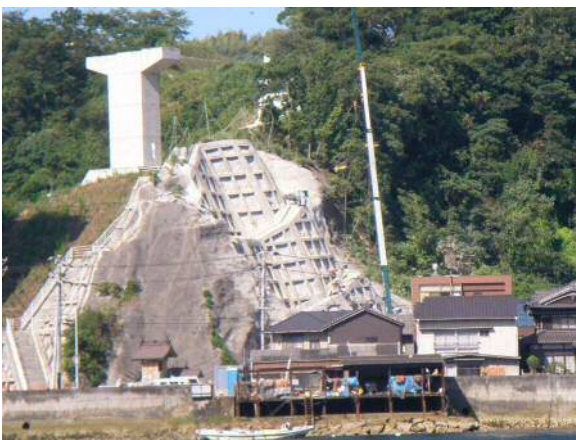
### ■坪井1丁目地区(半壊家屋2戸等)

7月10日22時頃から降り始めた降雨は、11日0時頃から県内全域へ広がり14日午後まで続いた。土砂災害が多発した呉市では、9時から雨足が強まった。特に土石流が発生した安浦付近では、9時から11時にかけて強い降雨を観測した。降雨のピークは10時～11時の間の1時間で、呉市仁方観測所で59mmの時間雨量を観測した。14日の呉市の日雨量は100～140mm程度であるが、10日からの総雨量は200mm以上で、土石流が発生した安浦町付近では300mmを超過する大雨となった。この梅雨前線豪雨により呉市では、死者1名、全壊家屋4戸、半壊家屋15戸等の被害を出した。
