紅葉谷川庭園砂防

日本三景宮島の災害復旧工事

紅葉谷川の庭園風の溪流工事

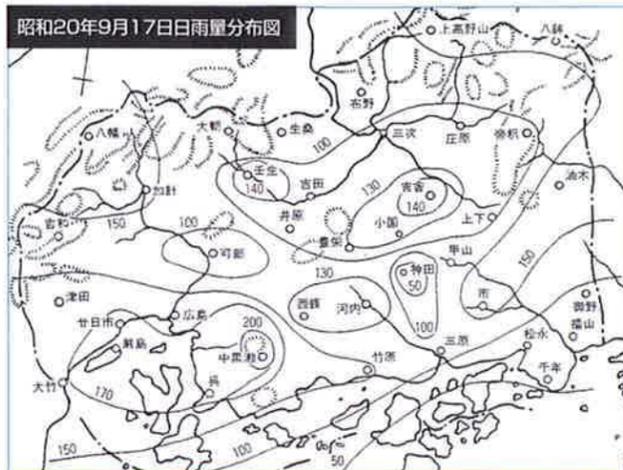
広島の台風による雨は、16日4時42分から降り始め、17日23時15分に降り止むまでの総降水量は218.7mmで、17日1日間の降雨量は、195.5mmである。

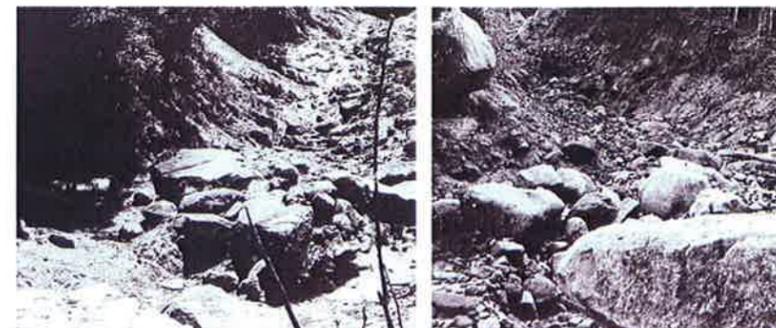
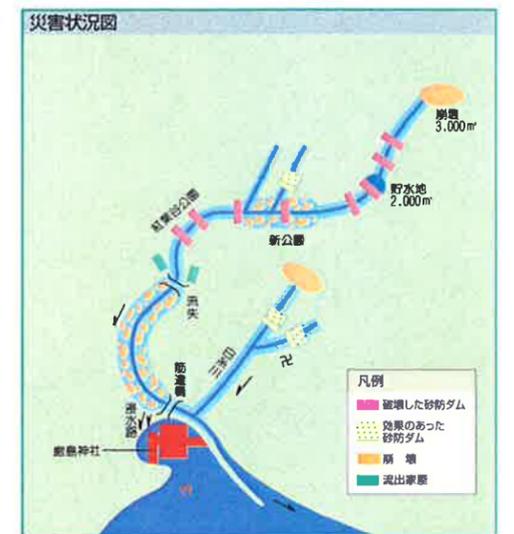
紅葉谷川の水源に生じた山崩れは一ヶ所で、その土量は約3,000立方メートルであるが、小さい登山道に集まった降雨が滝のように流れ、土砂を侵蝕し、滑り面に大量の水を供給して、山崩れが生じたものである。かくして、この山崩れから成長した土石流はその強度な破壊力により、途中にあった堰堤を次々に破壊していった。

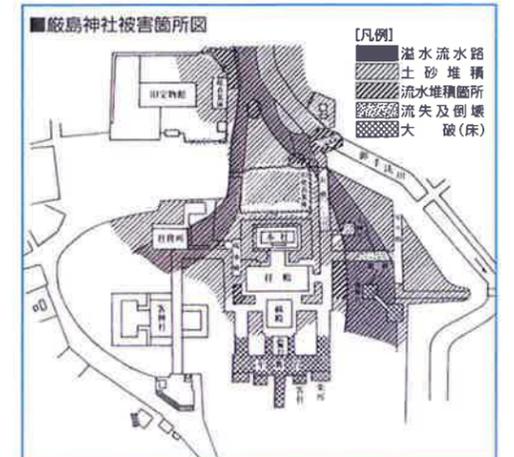
樹木、流失家屋等を含む土石流は筋違橋にせきとめられ、二手に分かれて敷島神社に殺到した。(下の図)かくして、神社は土砂と樹木の中に埋められた。神社の西側から侵入した濁流は天神社と廻廊を破壊した。転石が神社の境内に流入しなかったのは、不幸中の幸いであった

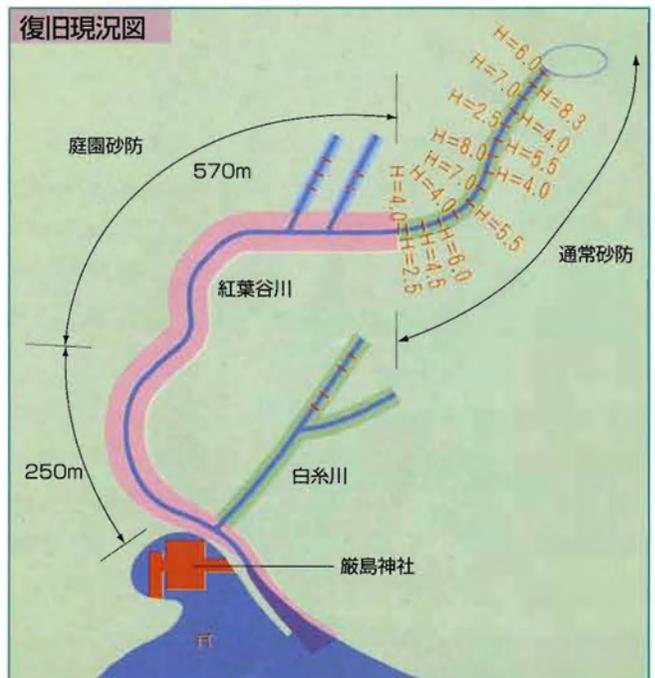
通常砂防工事堰堤15基

昭和25年、災害復旧工事が打ち切られた後も砂防計画を推進する為に堰堤が築造され現在その数は15基にいたっている。
