平成26年8月20日発生
8.20 土砂災害

8.20 土砂災害

平成27年1月
広島県 土木局 砂防課

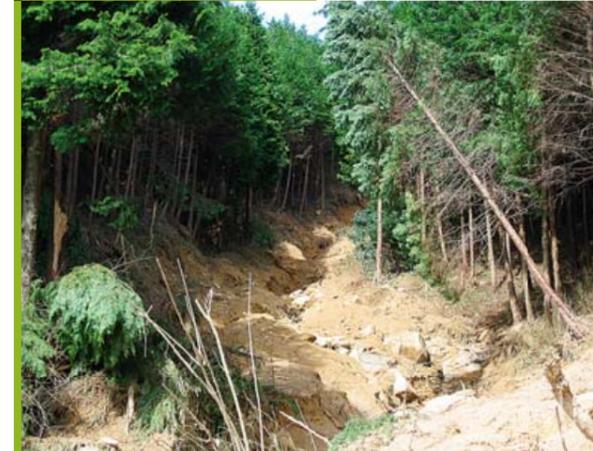
源頭部(土砂発生源)

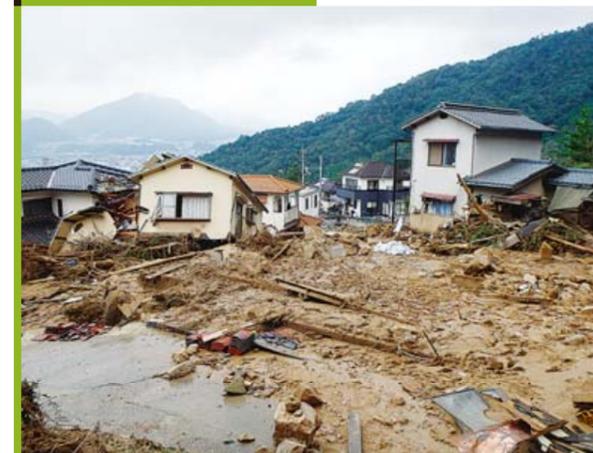
土砂の流出状況

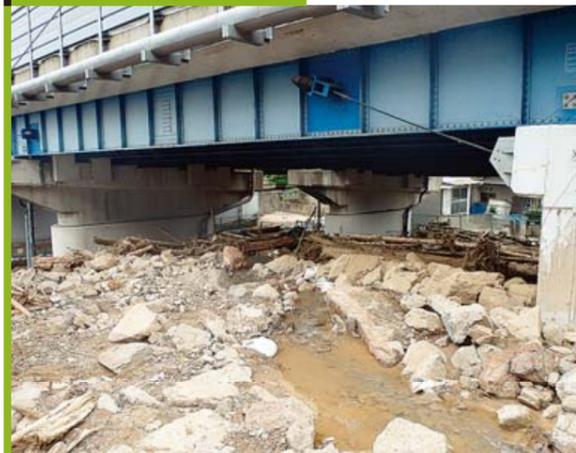
土砂の堆積状況

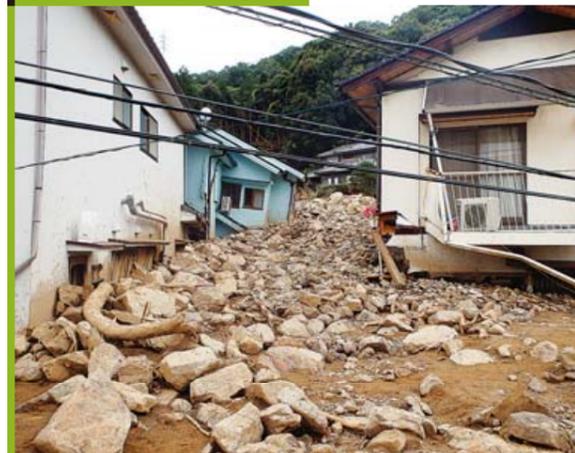
被災状況

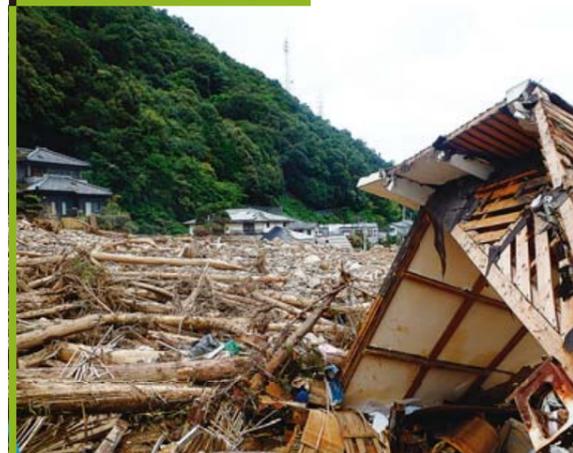
被災状況

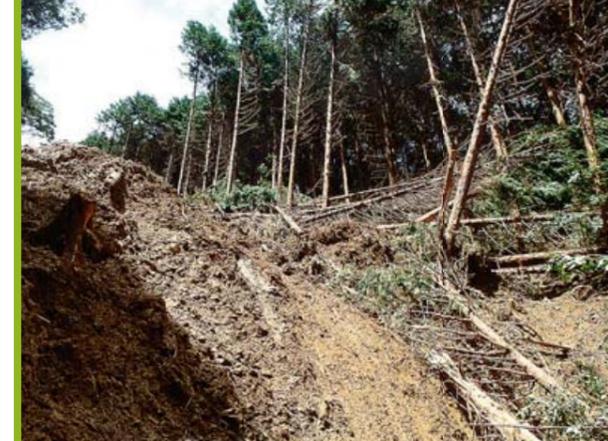
溪流の荒廃状況

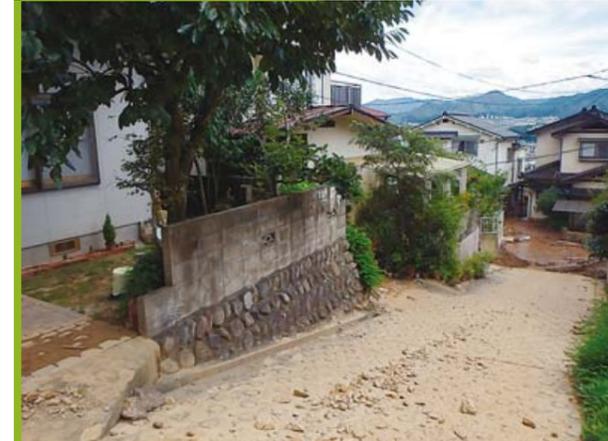
土砂の流出状況

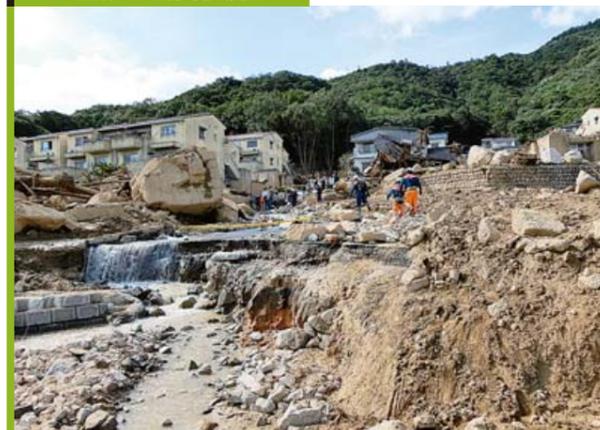
土砂の流出状況

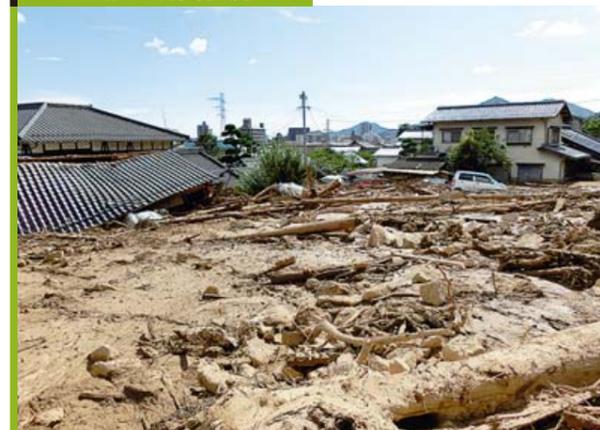
土砂の流出状況

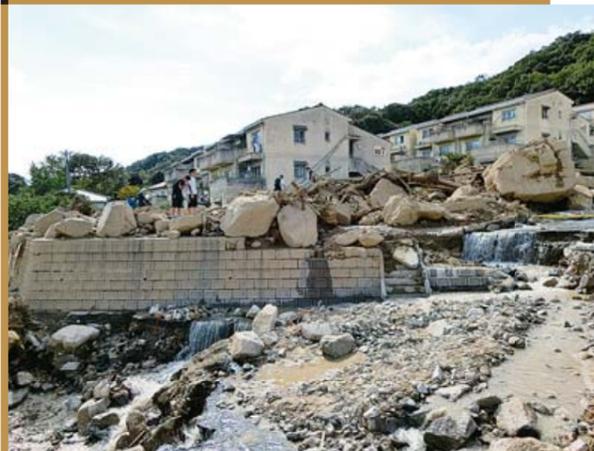
被災状況(安佐南区八木3丁目 県営緑丘住宅)

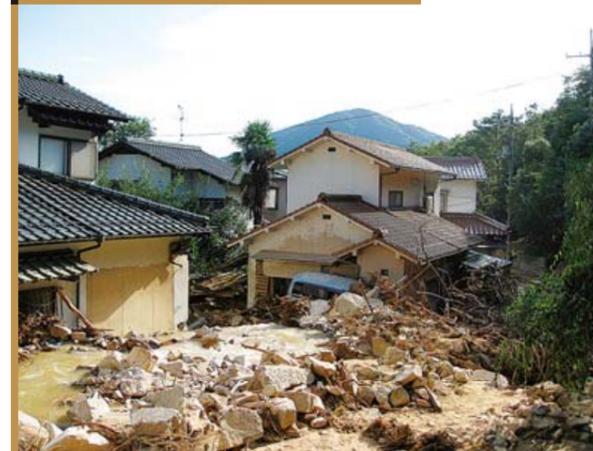
被災状況(安佐北区可部東6丁目)

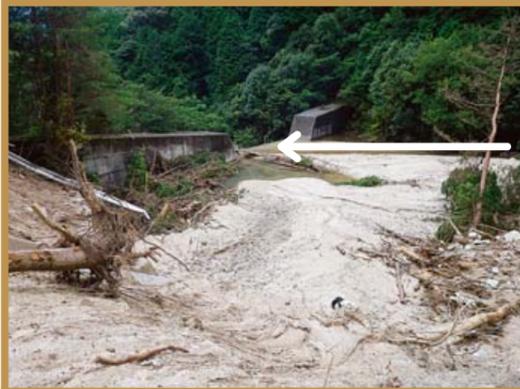
下の谷川砂防えん堤

局地的豪雨によって発生した土石流を砂防えん堤が捕捉し、下流への土砂の流出を軽減しました。
