# ルース台風被害(昭和26年)

# ルース台風被害（昭和26年）

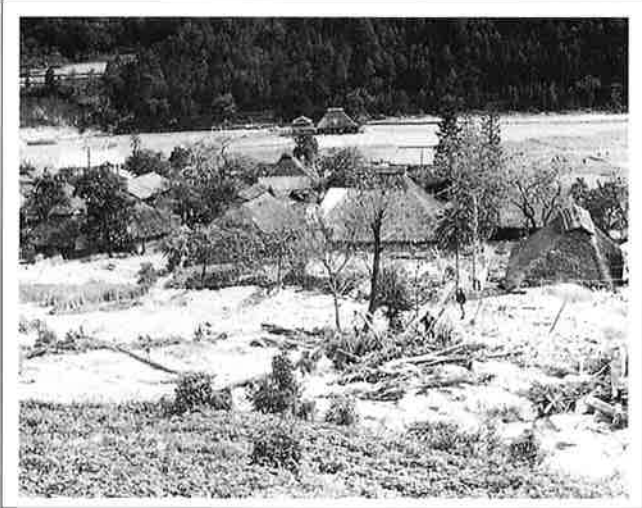
02021010

撮影日：S26.10.21 撮影場所：佐伯郡水内村 撮影者：川口技師  
土石木材流出堆積の状況を見る

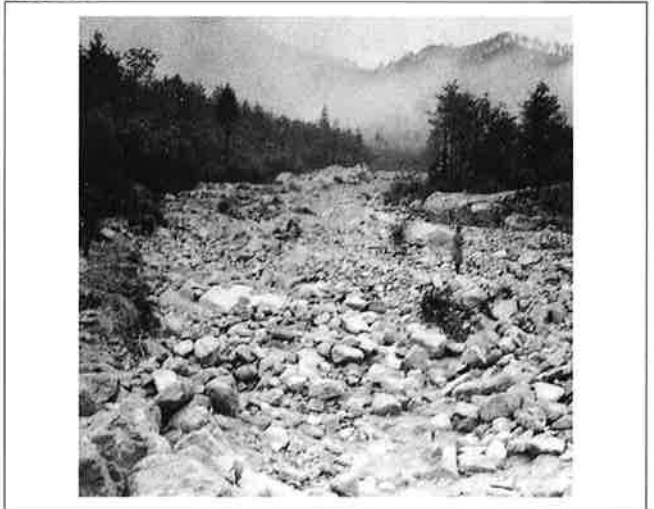
02025010

撮影日：S26.11.7 撮影場所：佐伯郡水内村 撮影者：高田技師  
中流より下流へ

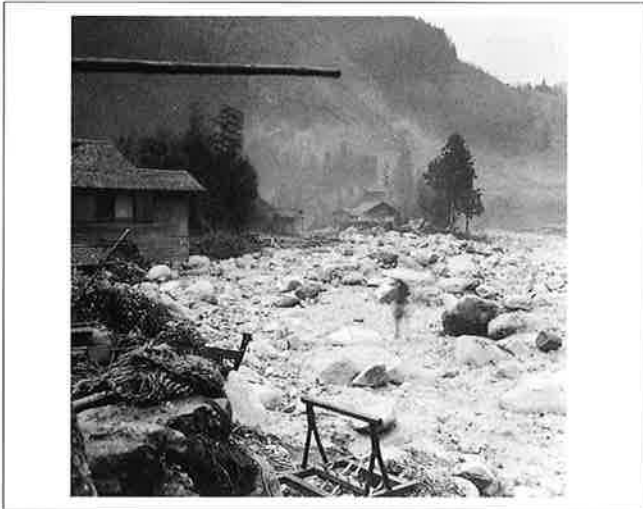
02024010

撮影日：S26.11.7 撮影場所：佐伯郡水内村 撮影者：高田技師  
中流より下流へ

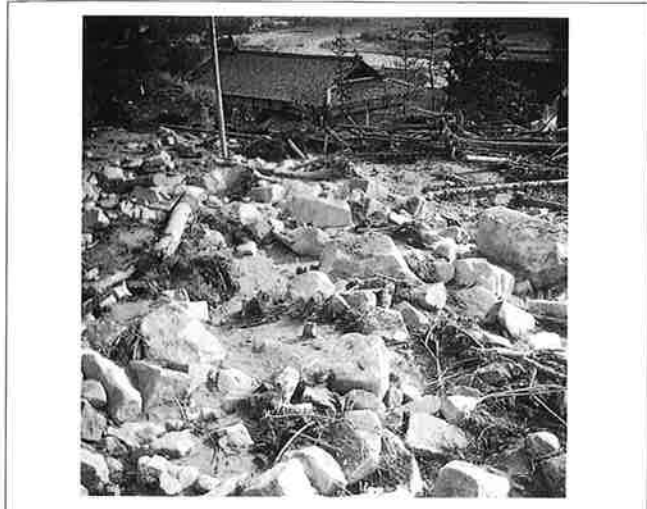
02037010

撮影日：S26.11.4 撮影場所：山県郡上殿村 撮影者：坂田  
土石流や山崩が発生（地質は花崗岩）  
上流は杉林のため木材の流出が多い  
100m余隣りの地面谷川も同様の被害があった（青ヶ迫川上流に堰堤が2つあり、同様の条件の土地であったが被害はなかった）

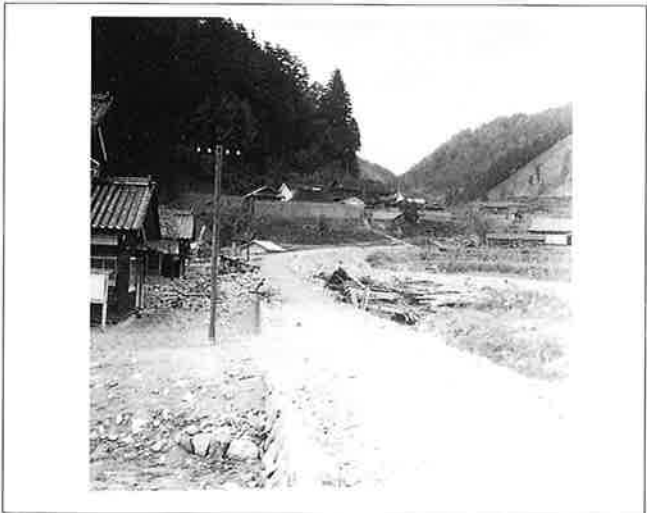
02028010

撮影日：S26.11.7 撮影場所：山県郡戸河内町 撮影者：高田技師  
下流より上流へ

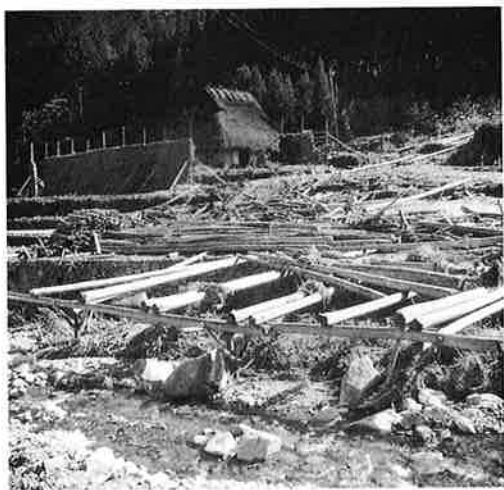
02026030

撮影日：S26.11.4 撮影場所：山県郡戸内町 撮影者：坂田  
(上流) 河川上に出した木材  
この上の木材は殆ど流失した  
対岸(右岸)より土砂、木の根が流失している

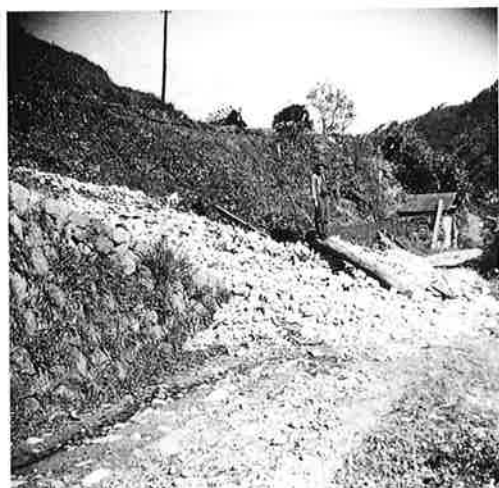
02026050

撮影日：S26.11.4 撮影場所：山県郡戸内町 撮影者：坂田  
水管橋上流200m余  
左岸に流出する土石流  
立っているのは錦戸工務係長

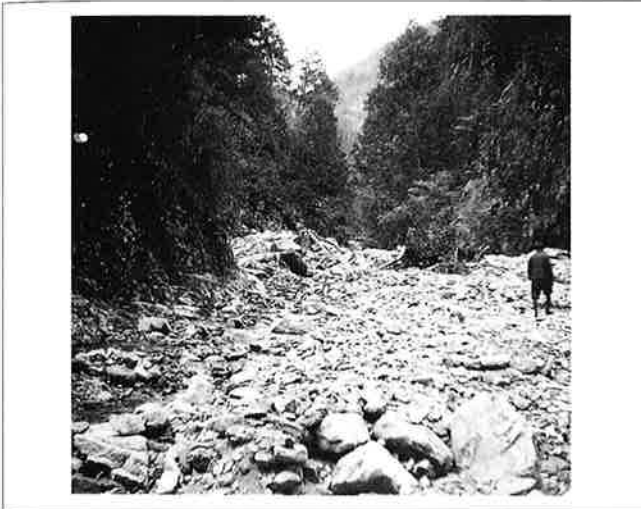
02038010

撮影日：S26.11.4 撮影場所：山県郡筒賀村 撮影者：坂田  
ツイモリ岩の上流  
勾配緩となる

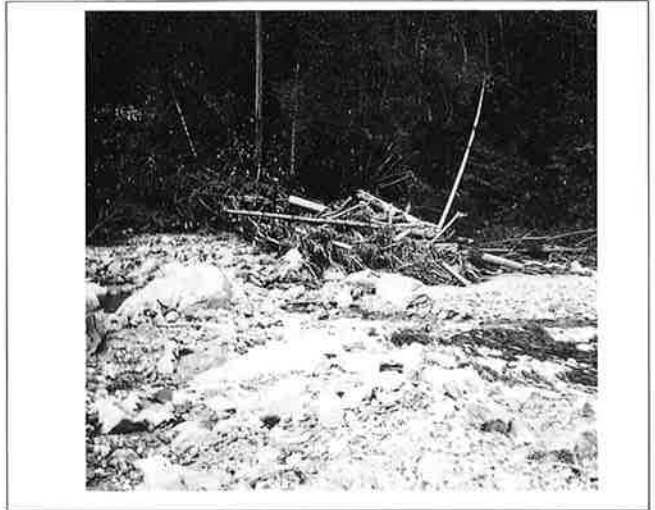
02038060

撮影日：S26.11.4 撮影場所：山県郡筒賀村 撮影者：坂田  
上流

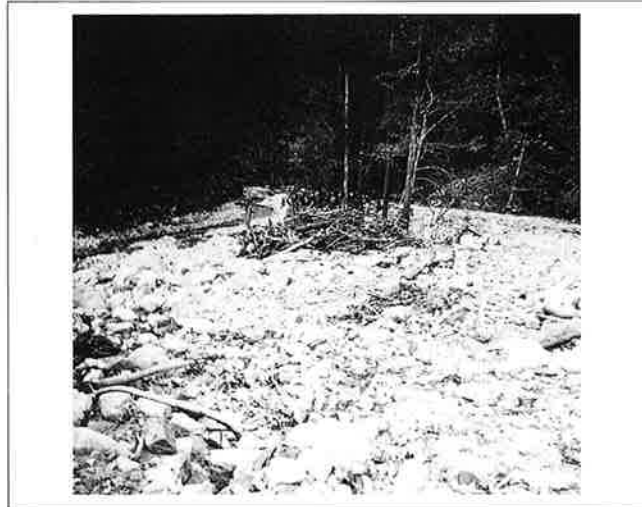
02038070

撮影日：S26.11.4 撮影場所：山県郡筒賀村 撮影者：坂田  
上流

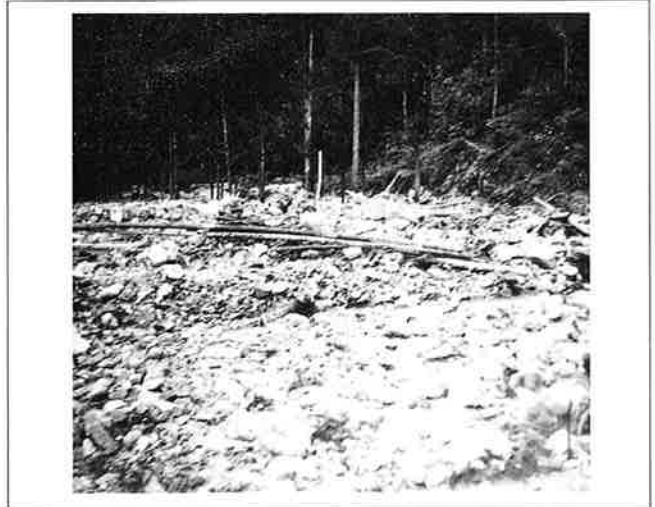
02038080

撮影日：S26.11.4 撮影場所：山県郡筒賀村 撮影者：坂田  
上流

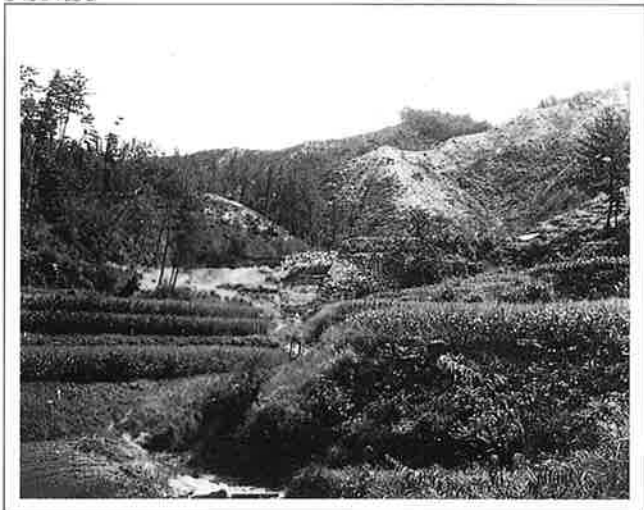
04014030

撮影日：不明 撮影場所：芦品郡中條村 撮影者：不明  
昭和26年災害復旧工事  
昭和26年度施工

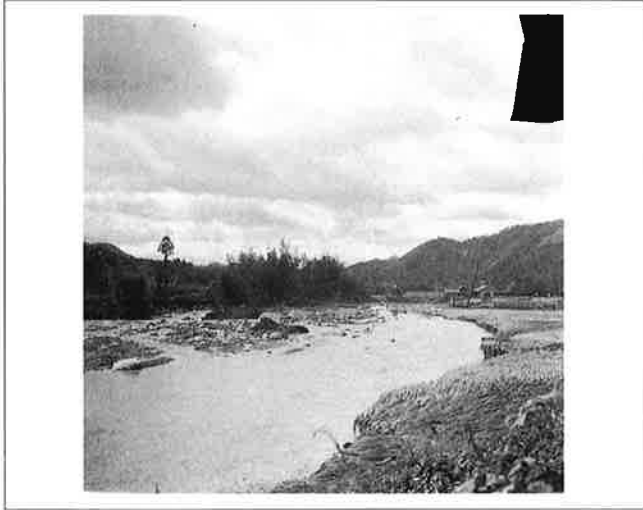
02035010

撮影日：S26.10.22 撮影場所：佐伯郡玖島村 撮影者：川口技師  
上流部 B

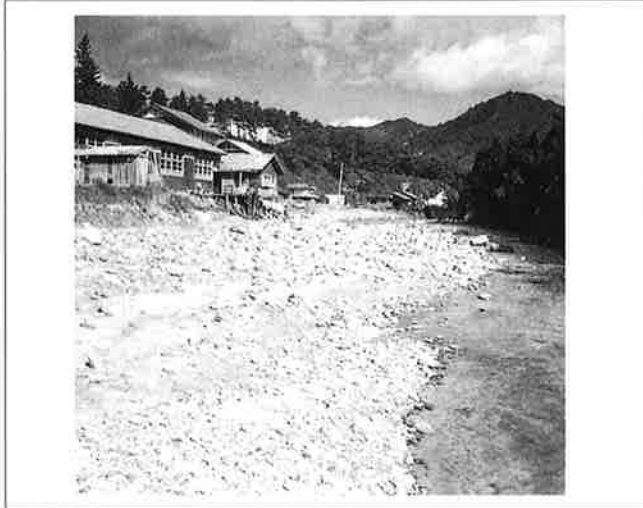
04036010

撮影日：S26.11.10 撮影場所：佐伯郡友和村 撮影者：高田技師  
友和小学校前  
上流を望む

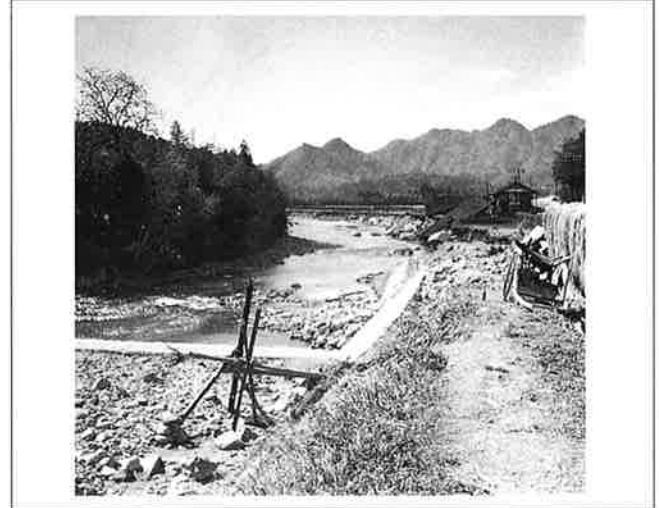
04036020

撮影日：S26.11.10 撮影場所：佐伯郡友和村 撮影者：高田技師  
友和小学校前  
下流を望む

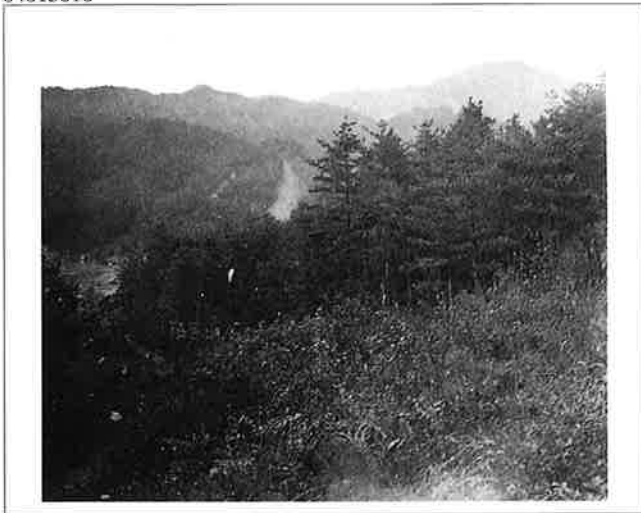
04015010

撮影日：S26.11.21 撮影場所：佐伯郡友和村 撮影者：高田技師  
崩壊ヶ所遠望

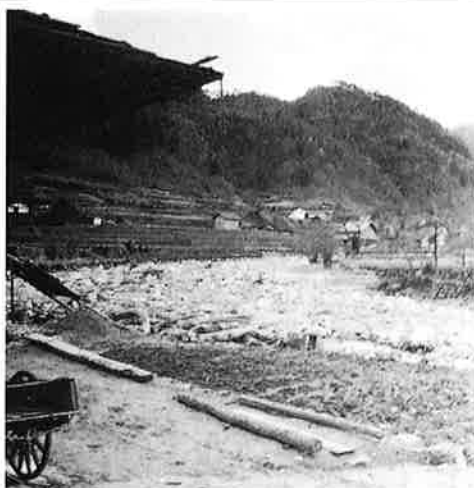
04003010

撮影日：S26.11.27 撮影場所：不明 撮影者：高田  
上流

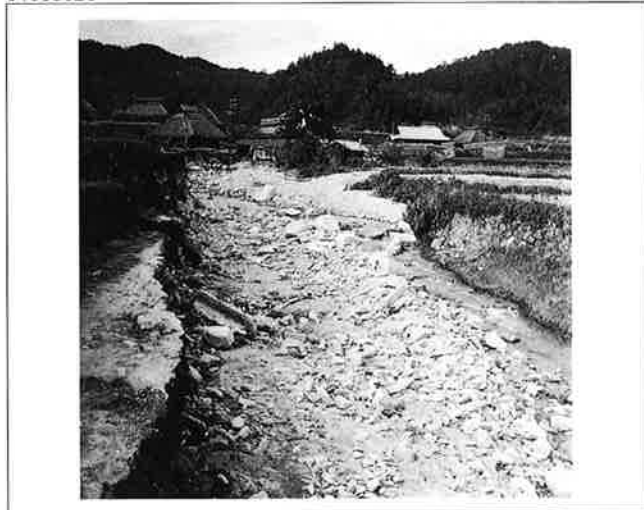
04018020

撮影日：S26.11.21 撮影場所：佐伯郡友和村 撮影者：高田技師  
中流より上流へ

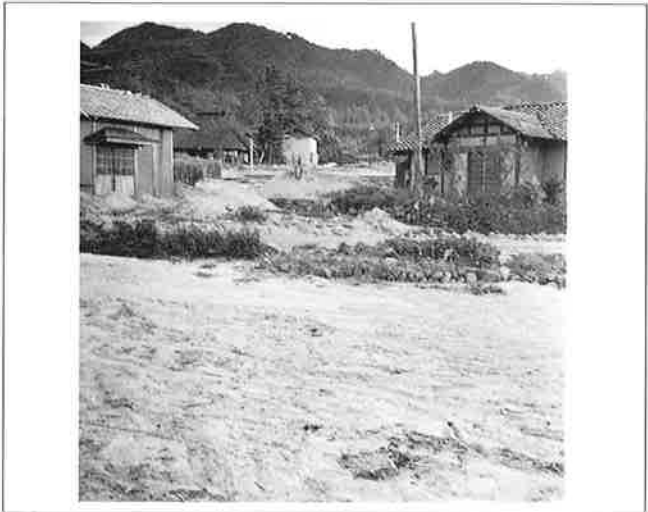
04016010

撮影日：S26.11.21 撮影場所：佐伯郡友和村 撮影者：高田技師  
上流  
砂が田畑を覆う

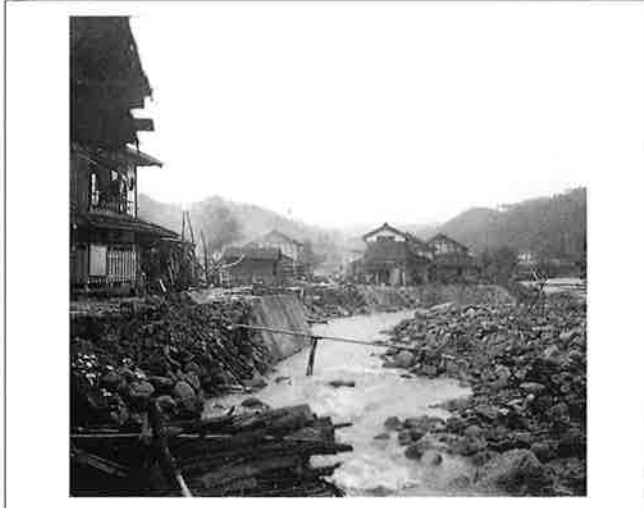
02031030

撮影日：S26.10.20 撮影場所：佐伯郡浅原村 撮影者：川口技師  
役場付近  
上流より望む

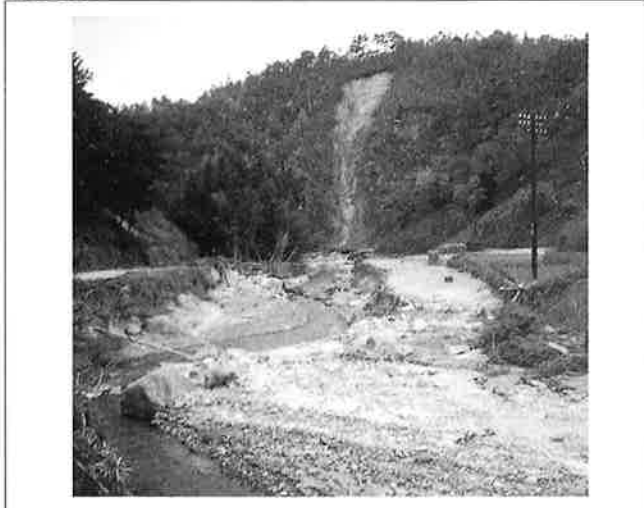
02032020

撮影日：S26.11.1 撮影場所：佐伯郡浅原村 撮影者：坂田  
上流部（崩壊地）

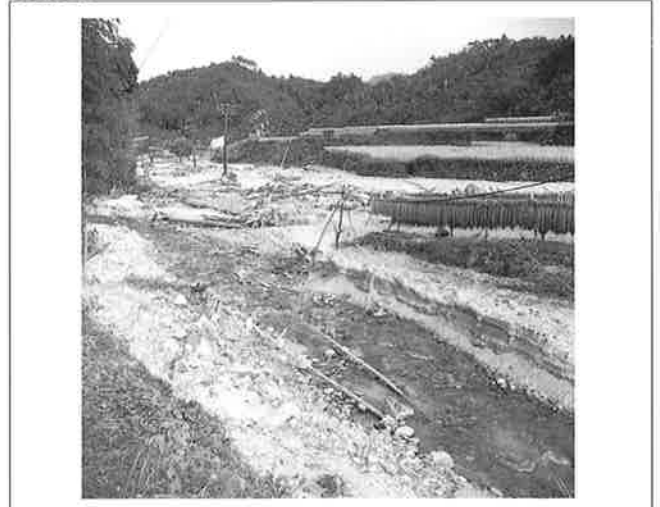
02032050

撮影日：S26.11.1 撮影場所：佐伯郡浅原村 撮影者：坂田  
中流部

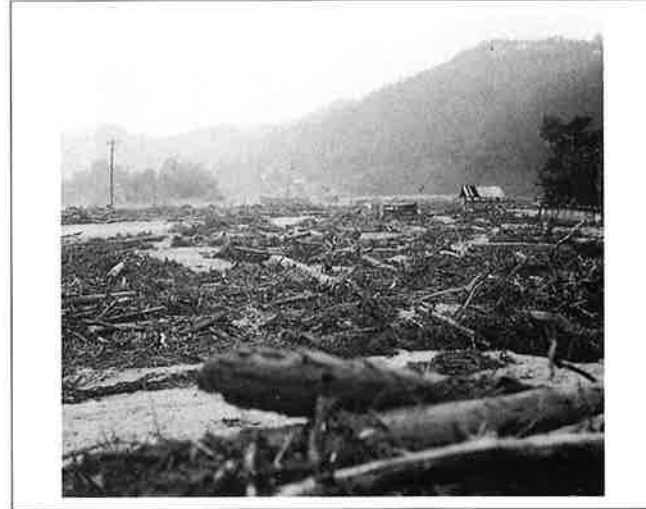
02029030

撮影日：S26.10.20 撮影場所：佐伯郡浅原村 撮影者：川口技師  
重山川と木野川との合流点付近の土砂木材流出堆積状況 C

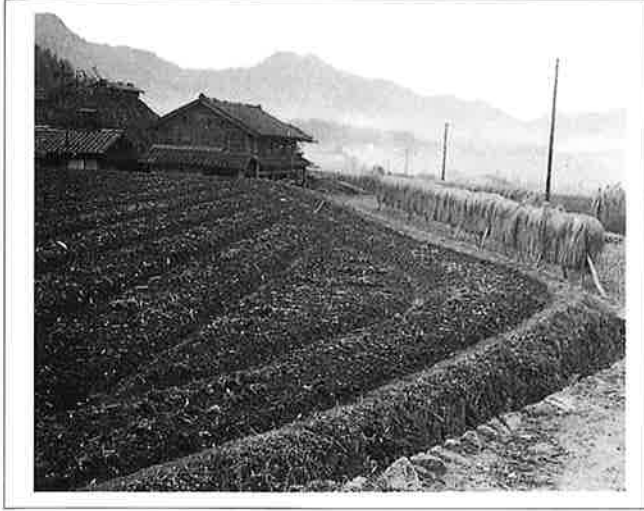
04032090

撮影日：S26.11.10 撮影場所：佐伯郡津田町 撮影者：高田技師  
勝成川を望む

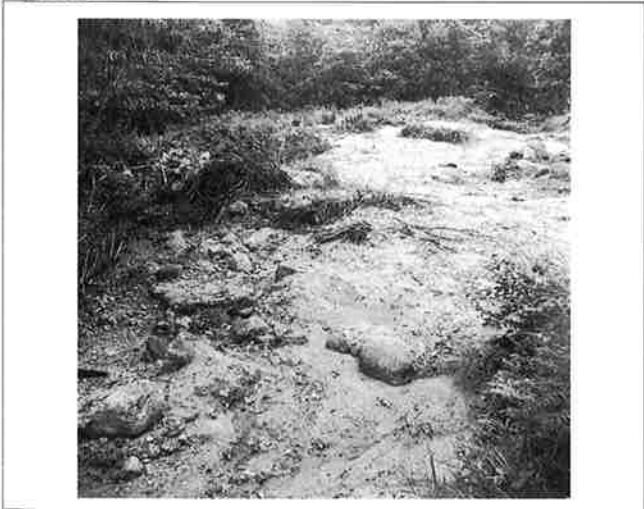
04001020

撮影日：S27.6.20 撮影場所：佐伯郡津田町 撮影者：阿座上  
上流

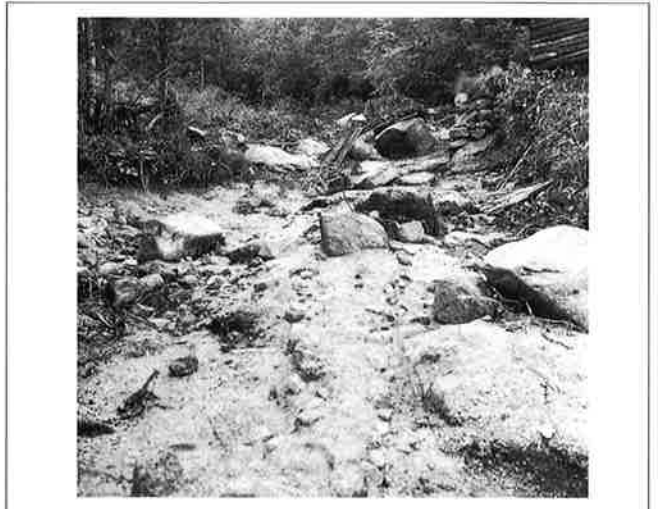
04001030

撮影日：S27.6.20 撮影場所：佐伯郡津田町 撮影者：阿座上  
上流

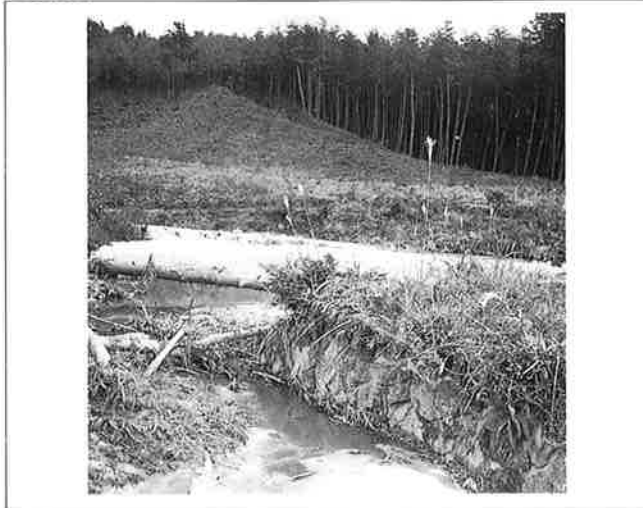
04030010

撮影日：S26.11.10 撮影場所：佐伯郡津田町 撮影者：高田技師  
溜池に土砂堆積する状況

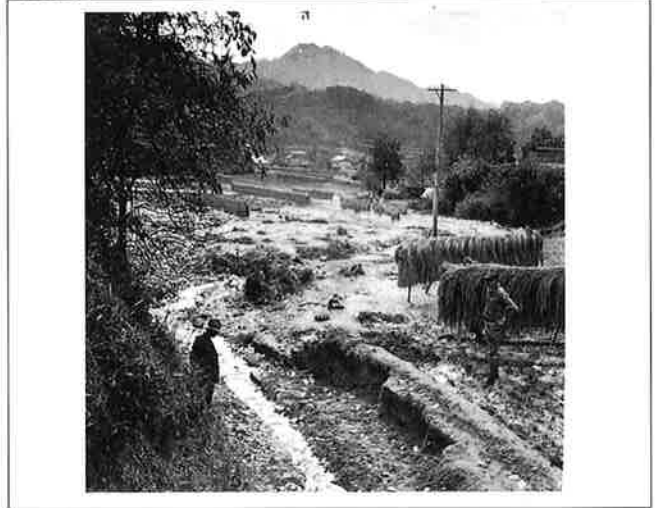
04030020

撮影日：S26.11.10 撮影場所：佐伯郡津田町 撮影者：高田技師  
下流

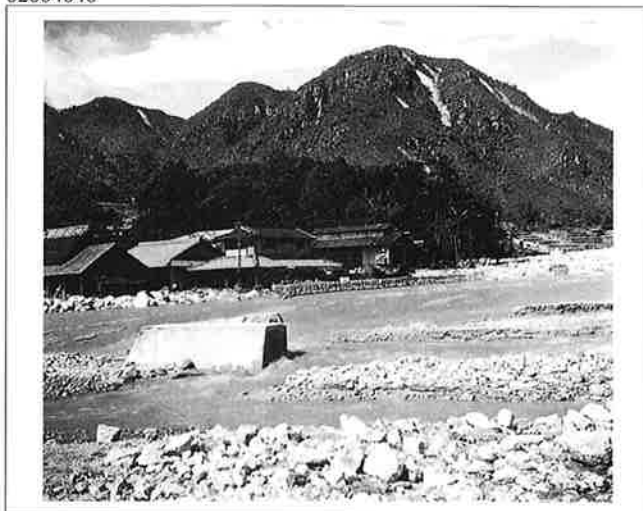
02004040

撮影日：不明 撮影場所：佐伯郡玖波町 撮影者：桜井技師  
在来床止の一部を残し乱流の状況

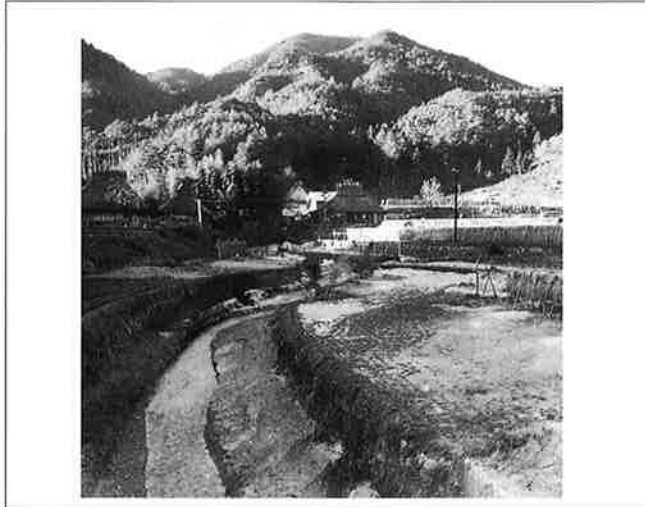
04019010

撮影日：S26.11.21 撮影場所：佐伯郡友和村 撮影者：高田技師  
県道より上流へ

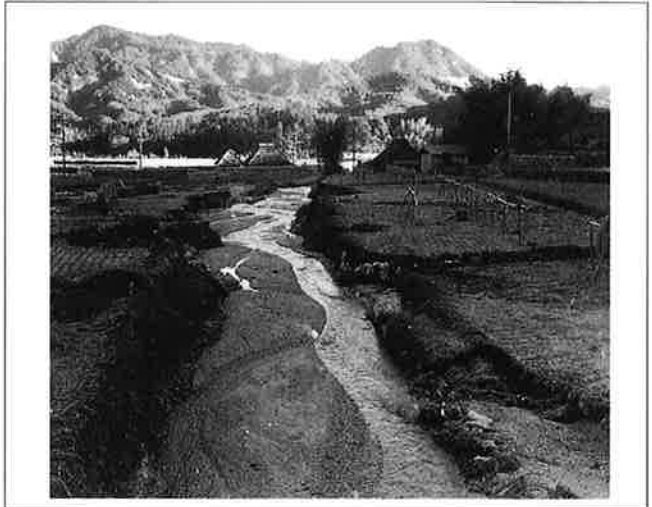
04019020

撮影日：S26.11.21 撮影場所：佐伯郡友和村 撮影者：高田技師  
県道より下流へ

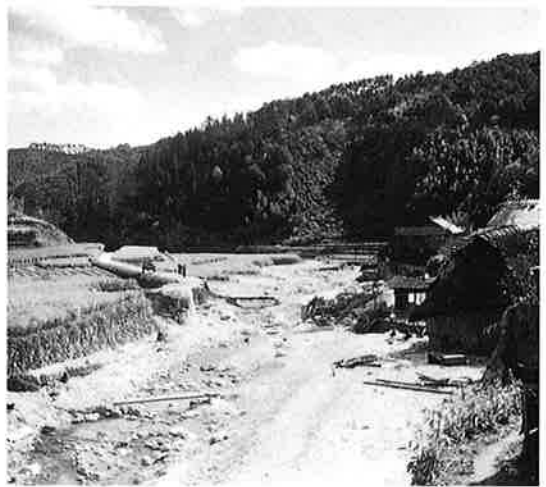
02010020

撮影日：S26.11.10 撮影場所：佐伯郡小方町 撮影者：高田技師  
上流より下流を望む

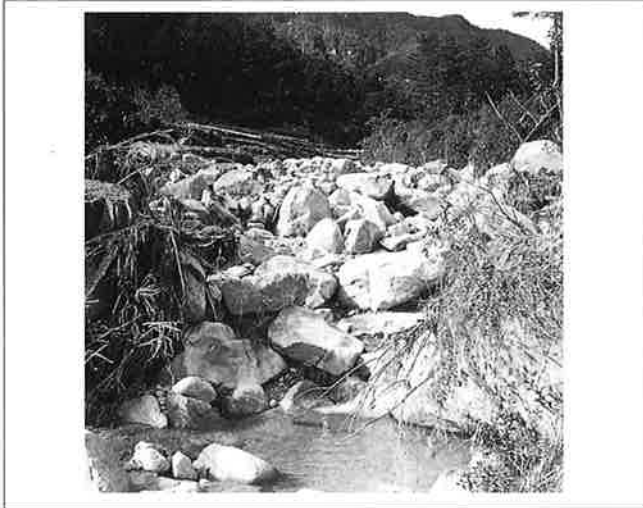
02010050

撮影日：S26.11.10 撮影場所：佐伯郡小方町 撮影者：高田技師  
上流

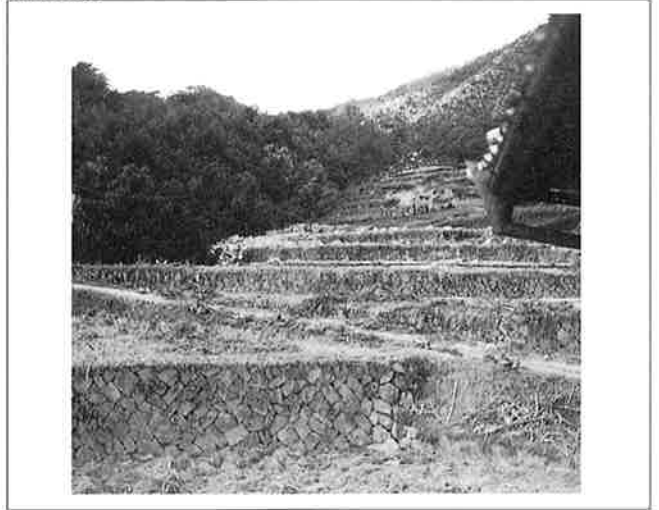
04037030

撮影日：S26.11.10 撮影場所：佐伯郡小方町 撮影者：高田技師  
左支川を上流へ

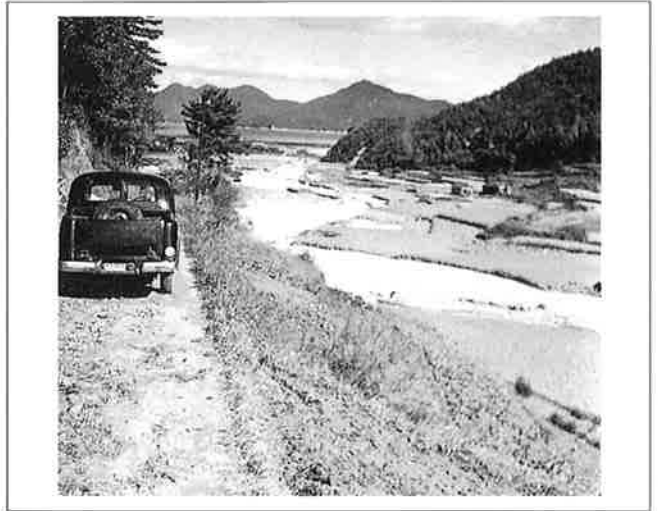
04037050

撮影日：S26.11.10 撮影場所：佐伯郡小方町 撮影者：高田技師  
中流より下流を見る

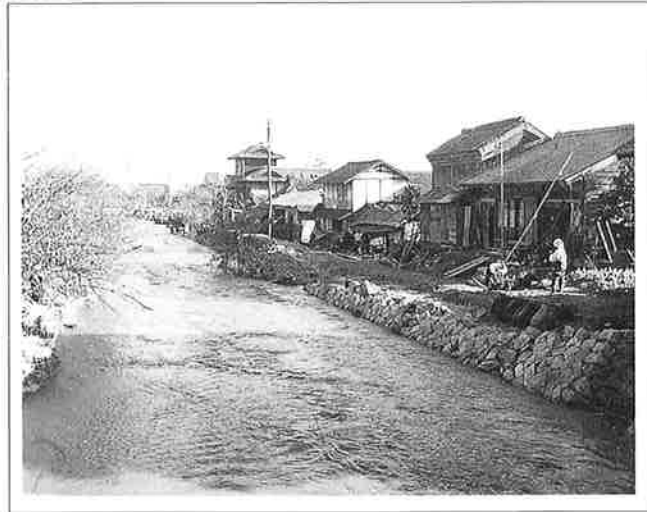
02012070

撮影日：S26.10.16 撮影場所：佐伯郡平良村 撮影者：桜井技師  
役場下付近

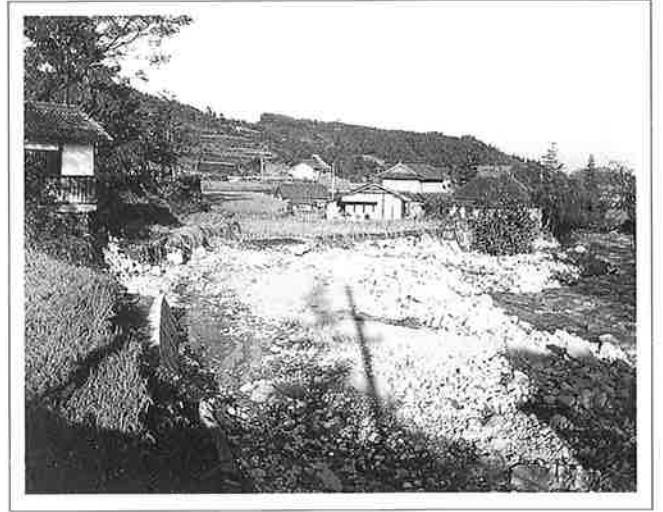
02012080

撮影日：S26.10.16 撮影場所：佐伯郡平良村 撮影者：桜井技師  
平良小学校裏手より下流を望む

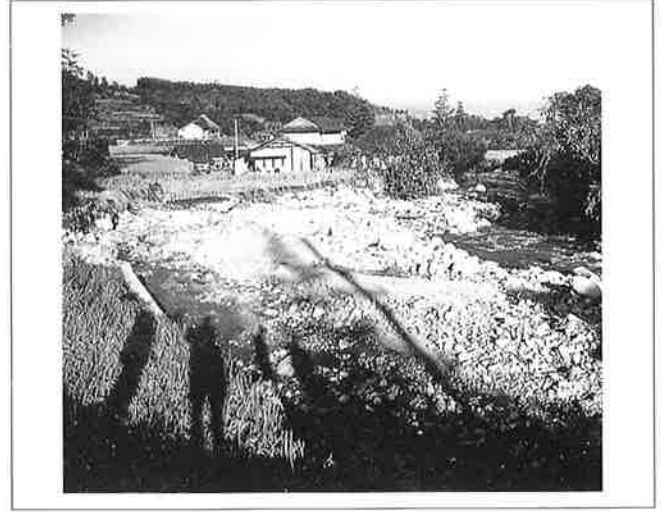
02012110

撮影日：S26.10.16 撮影場所：佐伯郡平良村 撮影者：桜井技師  
平良小学校裏手下流

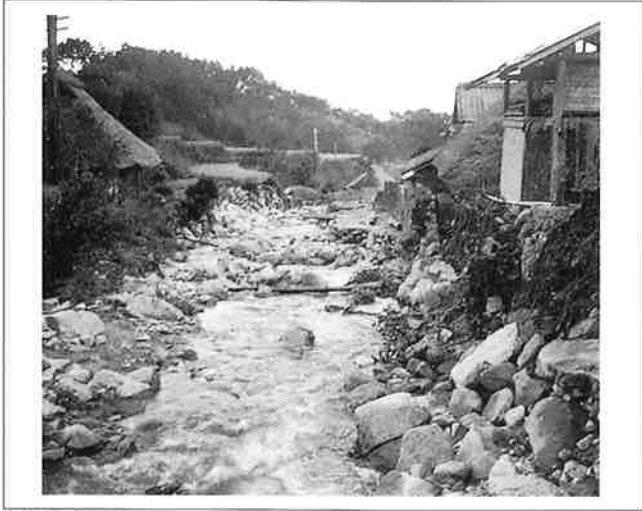
02012140

撮影日：S26.10.16 撮影場所：佐伯郡平良村 撮影者：桜井技師  
平良村上流村界付近

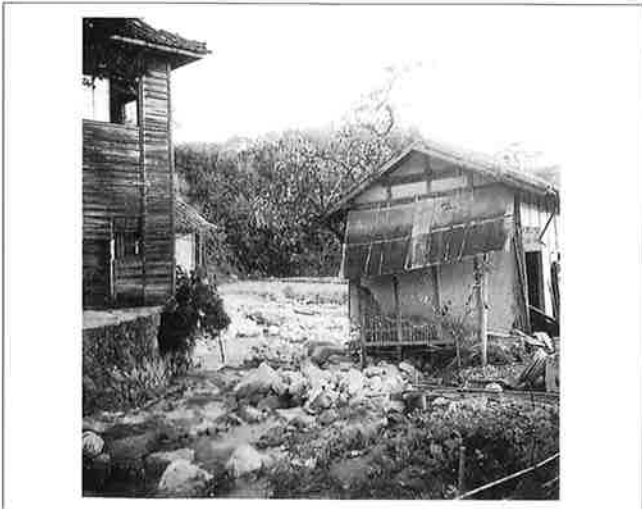
02013010

撮影日：S26.10.16 撮影場所：佐伯郡原村 撮影者：桜井技師  
原村役場前の状況

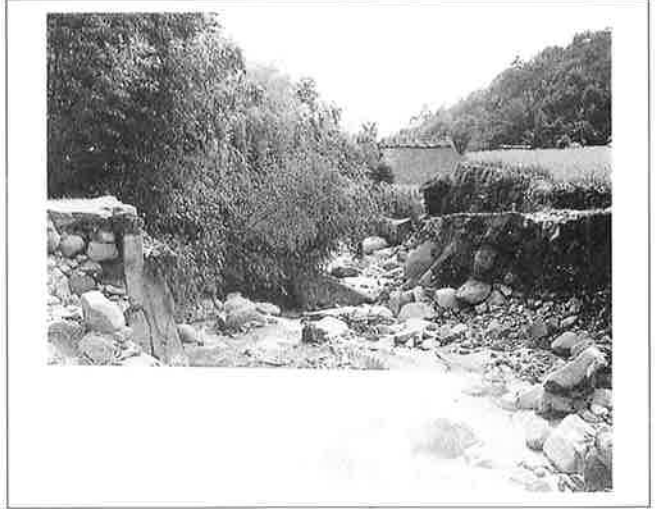
02014020

撮影日：S26.10.末 撮影場所：不明 撮影者：高田技師  
被害状況

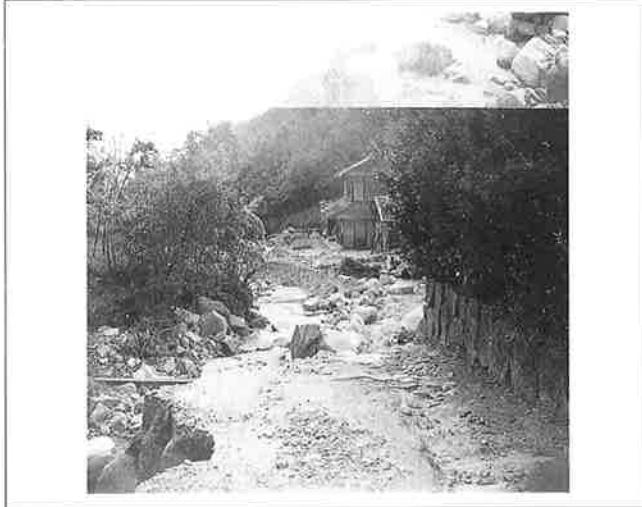
02014030

撮影日：S26.10.末 撮影場所：不明 撮影者：高田技師  
被害状況

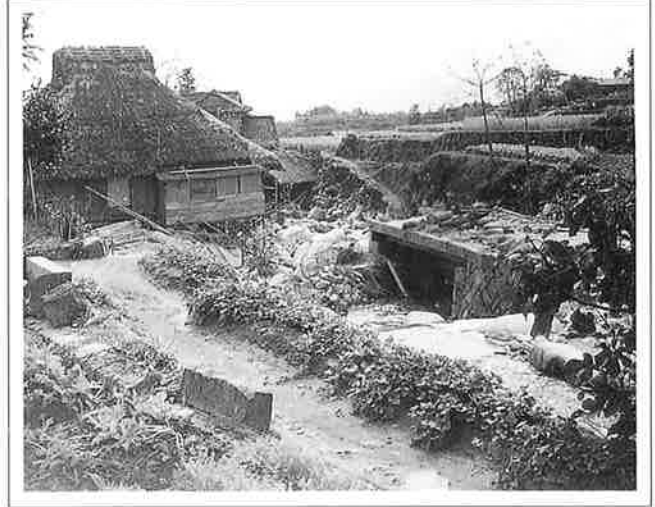
02014040

撮影日：S26.10.末 撮影場所：不明 撮影者：高田技師  
被害状況

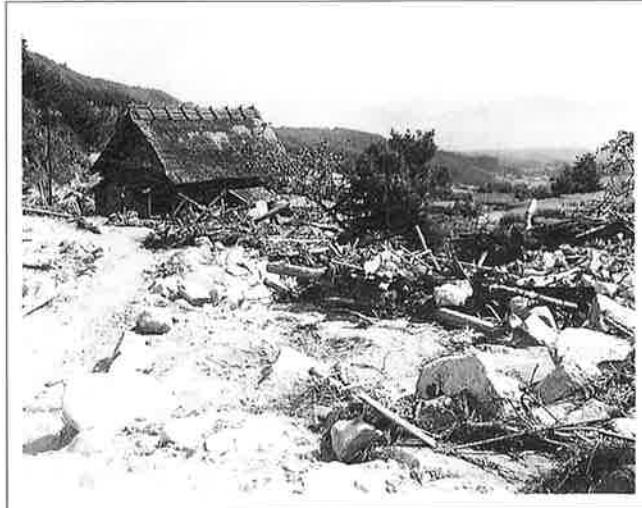
02014050

撮影日：S26.10.末 撮影場所：不明 撮影者：高田技師  
被害状況

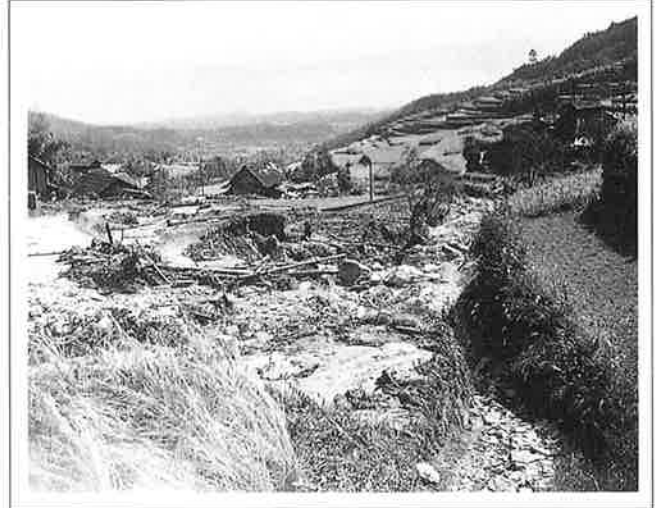
02014060

撮影日：S26.10.末 撮影場所：不明 撮影者：高田技師  
被害状況

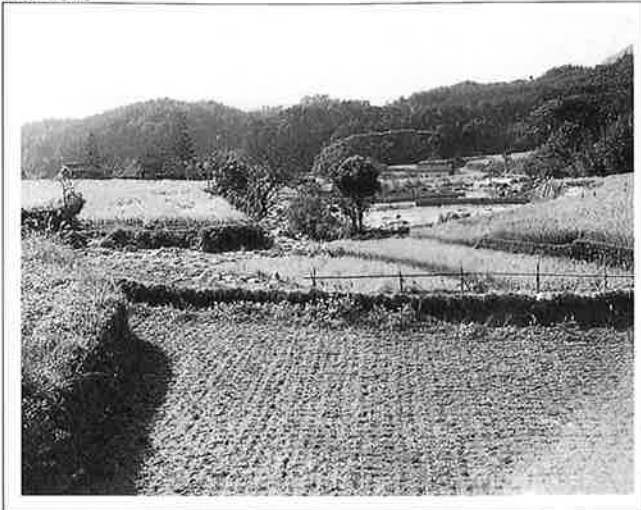
02014070

撮影日：S26.10.末 撮影場所：不明 撮影者：高田技師  
被害状況

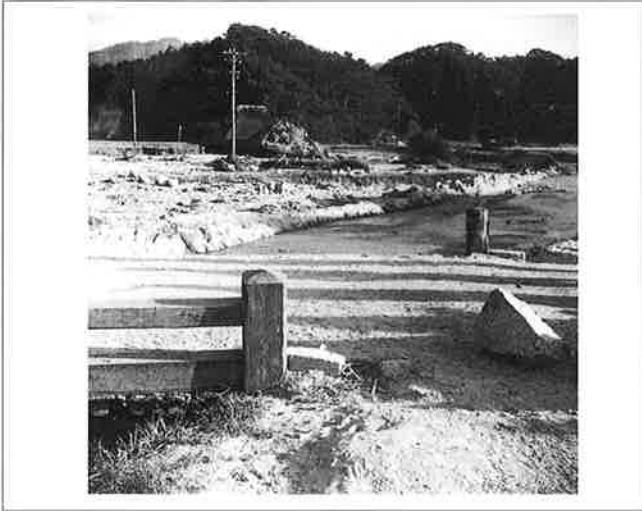
02040010

撮影日：S26.11 撮影場所：佐伯郡大野町 撮影者：坂田  
小学校の所の木橋より下流を見る
