平成26年8月20日発生
8・20土砂災害復旧誌

令和2年11月発行

広島県 土木建築局 砂防課
〒730-8511 広島市中区基町10番52号
TEL：(082) 221-3764

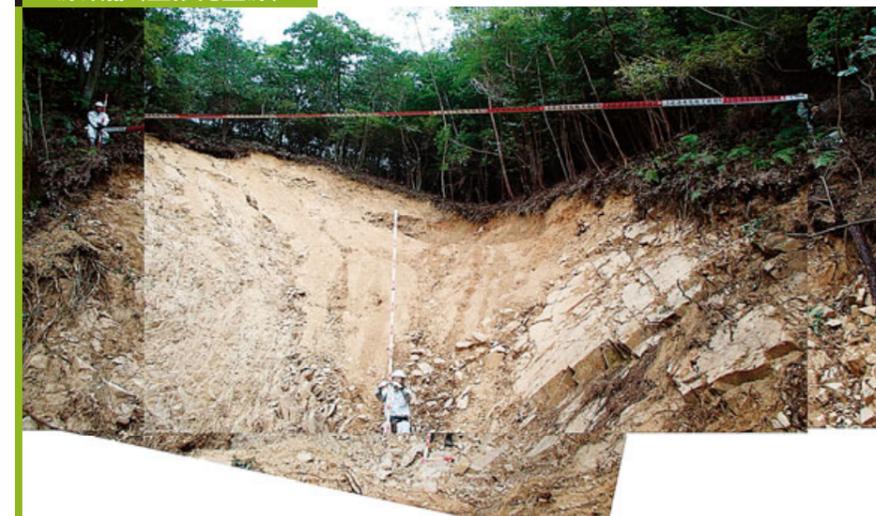
源頭部(土砂発生源)

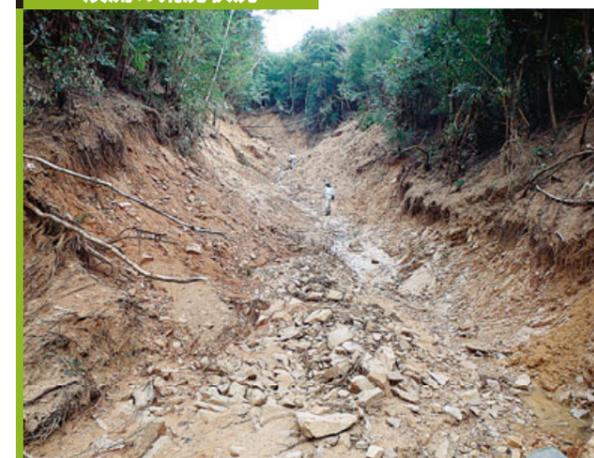
溪流の荒廃状況

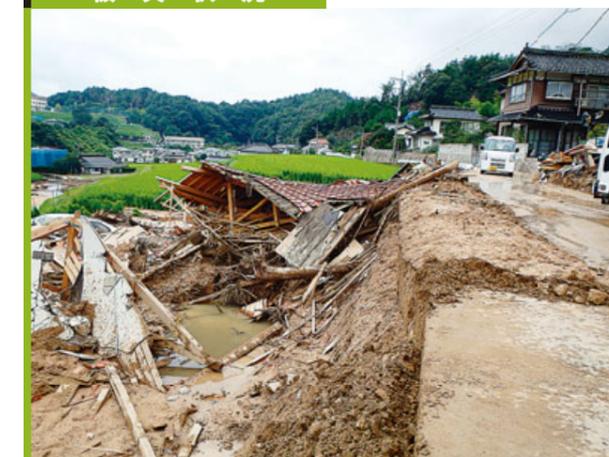
被災状況

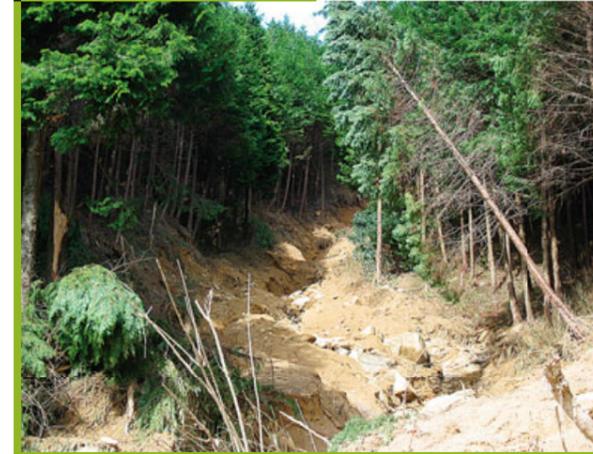
源頭部(土砂発生源)

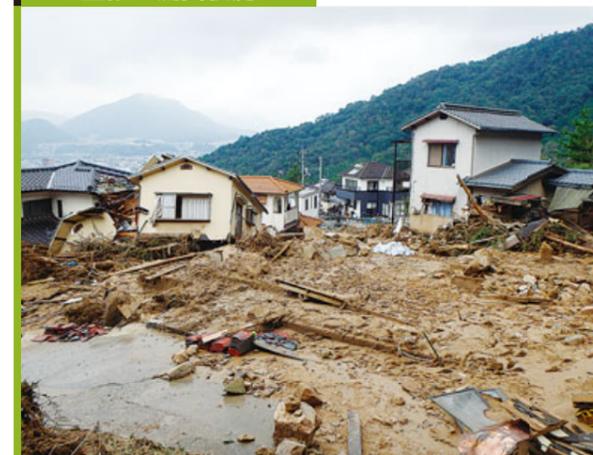
土砂の流出状況

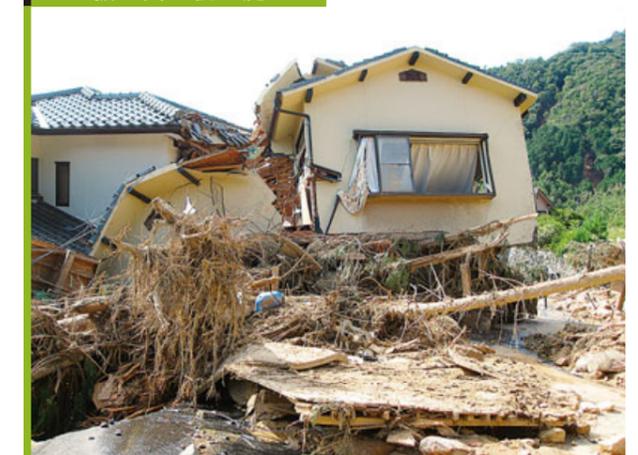
被災状況

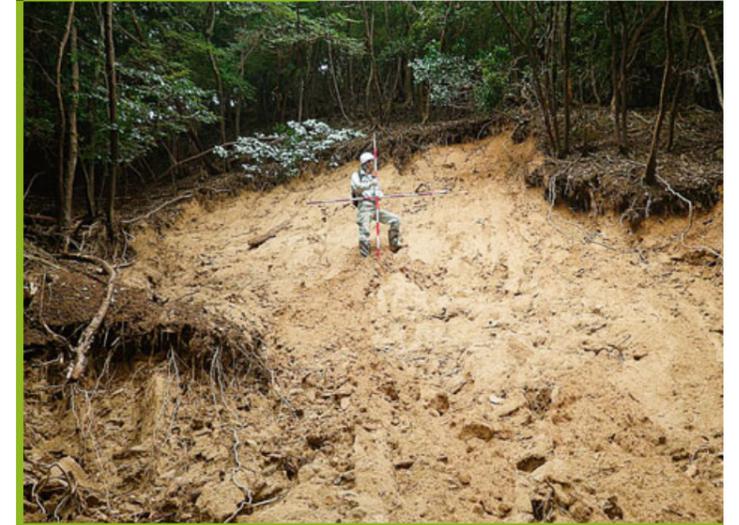
源頭部 (土砂発生源)

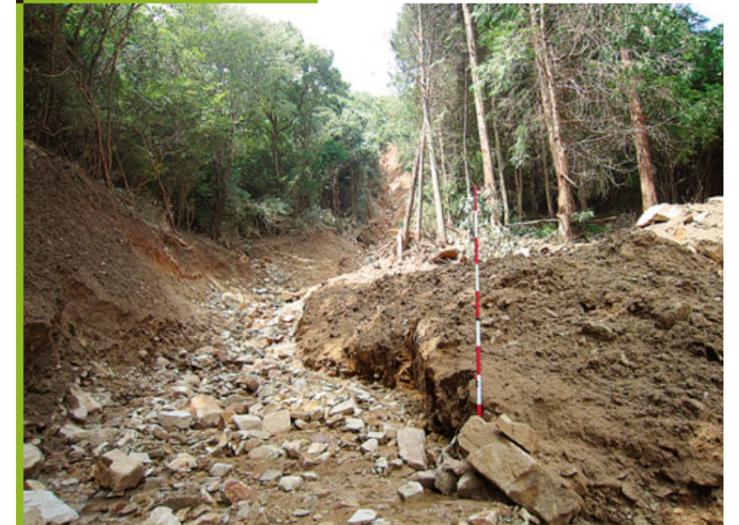
溪流の荒廃状況

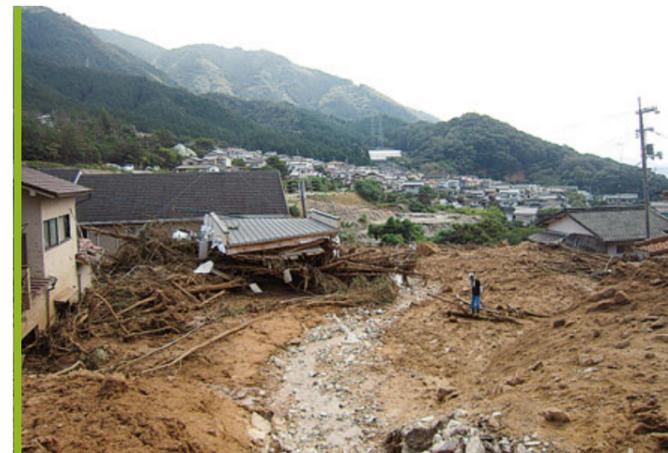
被災状況

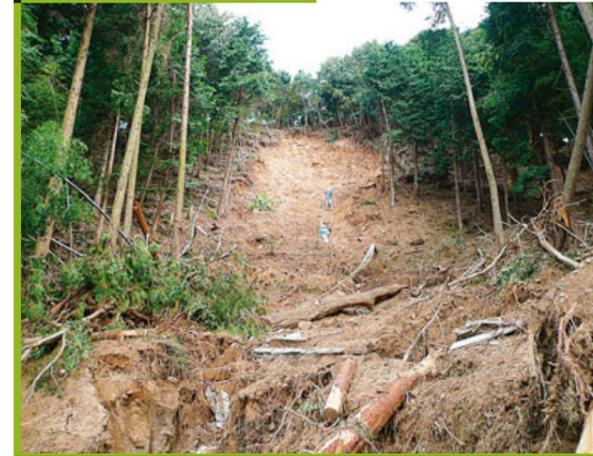
斜面崩壊状況

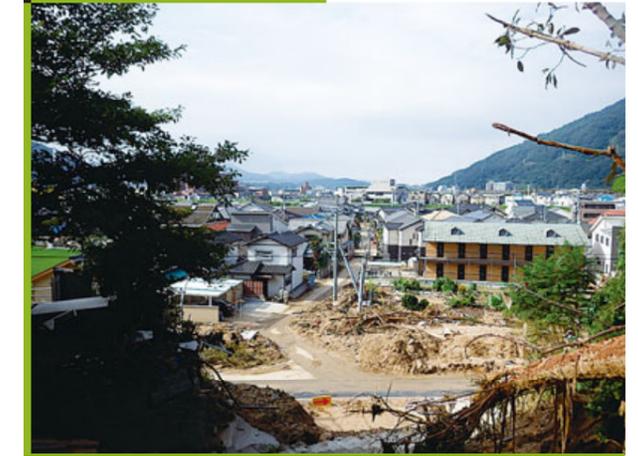
崩土の流出状況

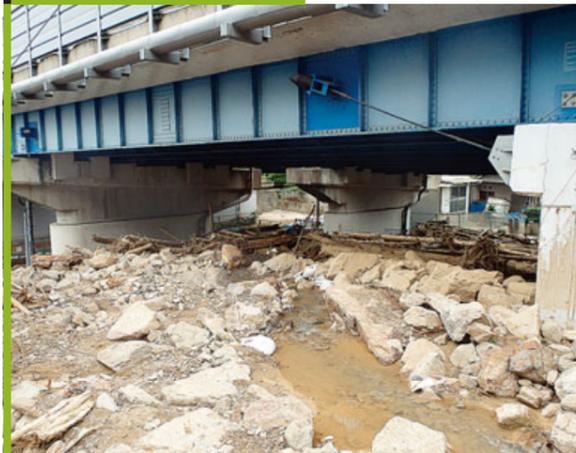
土砂の堆積状況

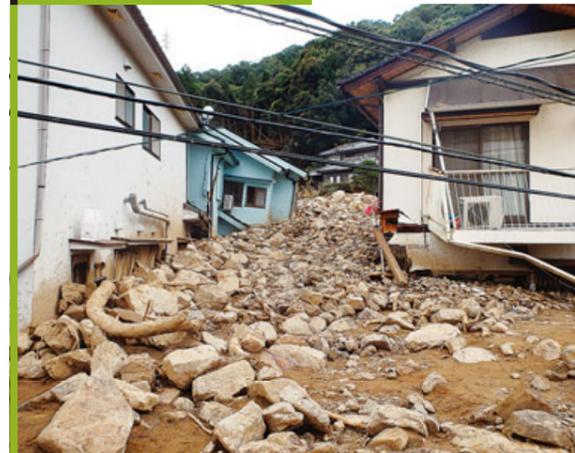
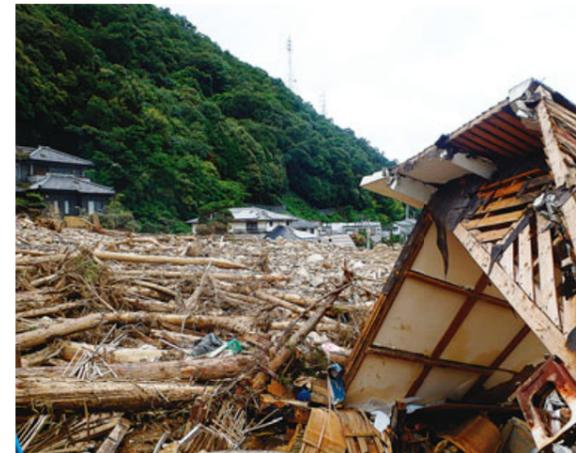
被災状況

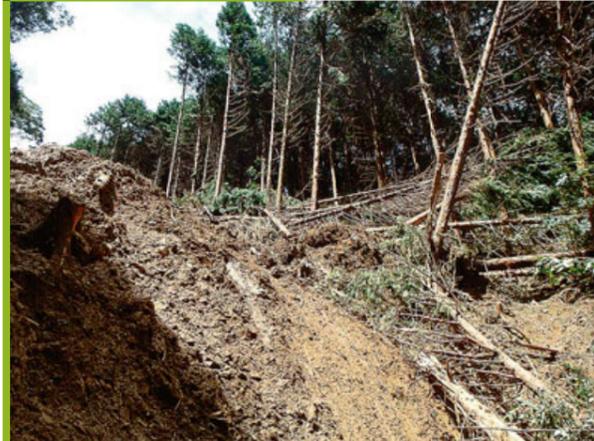
溪流の荒廃状況

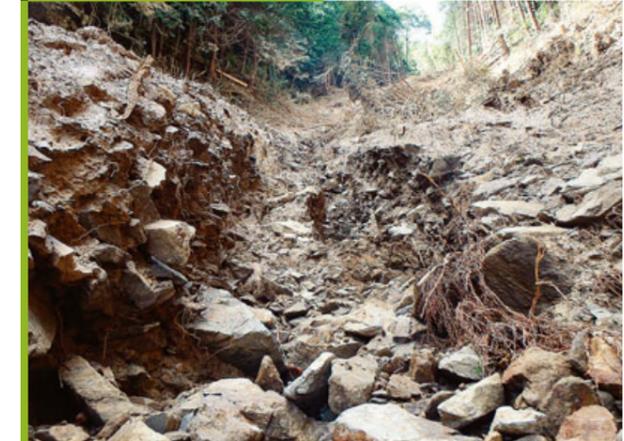
溪流の荒廃状況

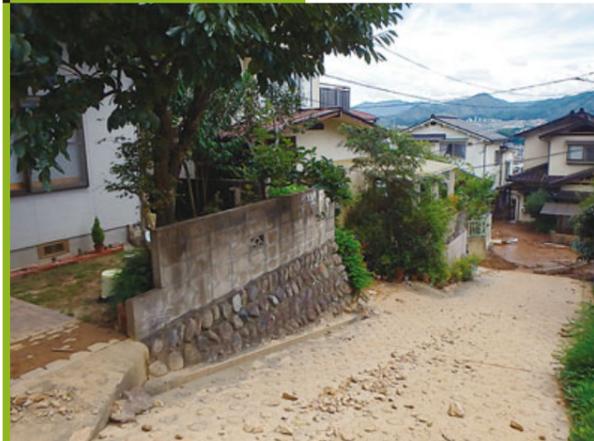
土砂の流出状況

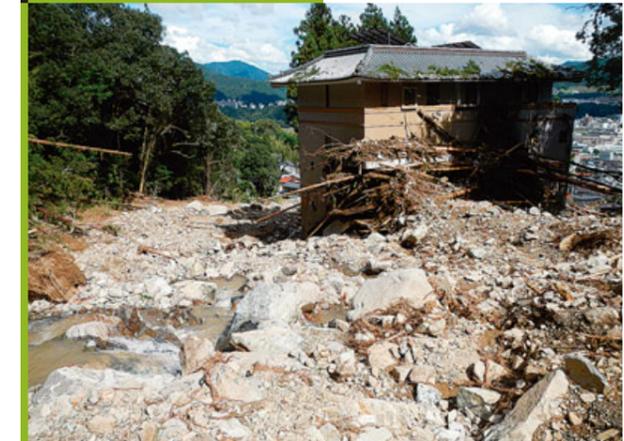
被災状況

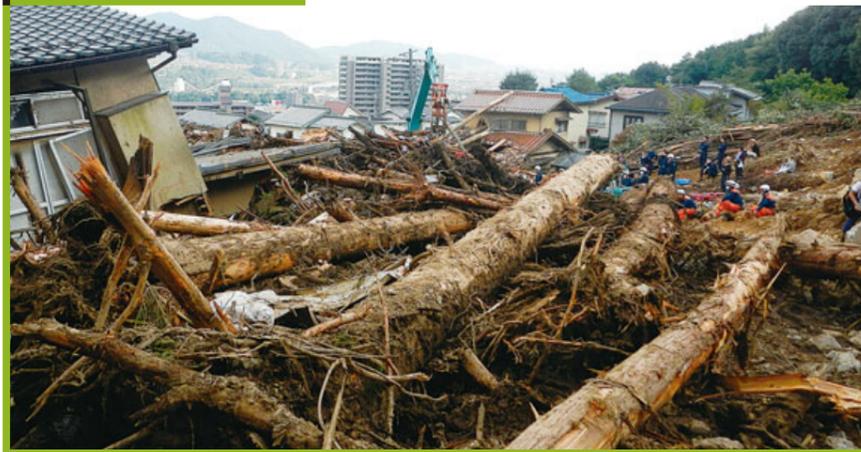
被災状況

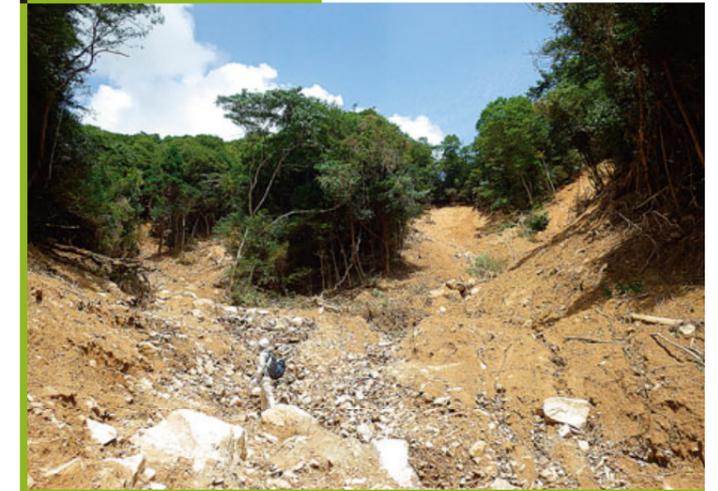
溪流の荒廃状況

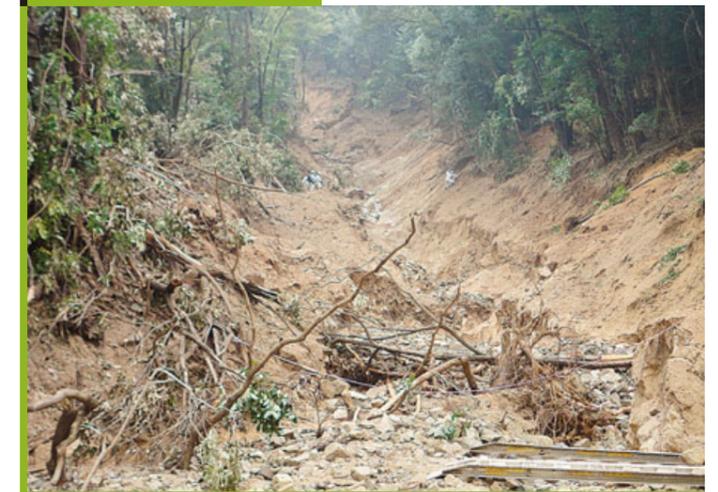
溪流の荒廃状況

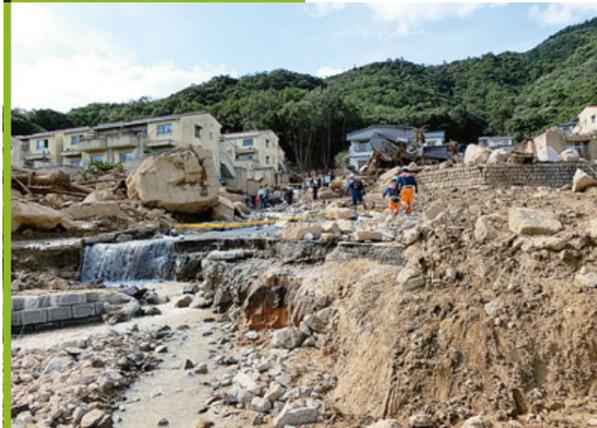
土砂の流出状況

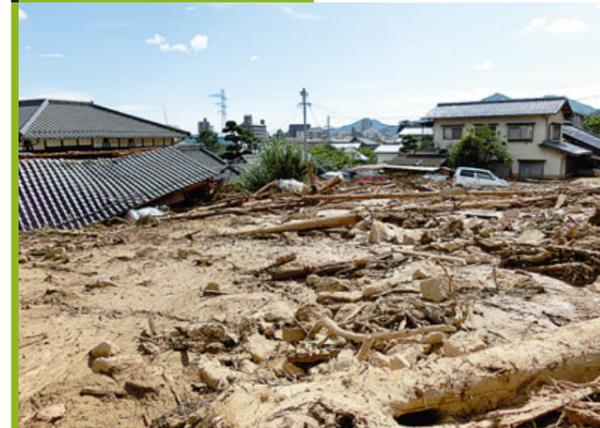
土砂の流出状況

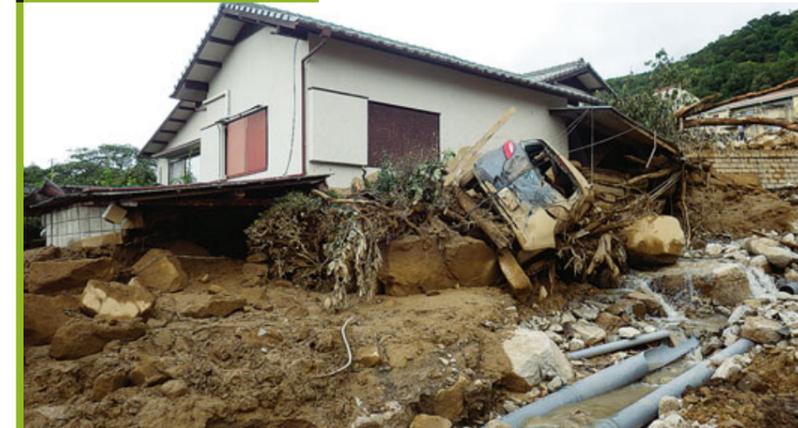
被災状況

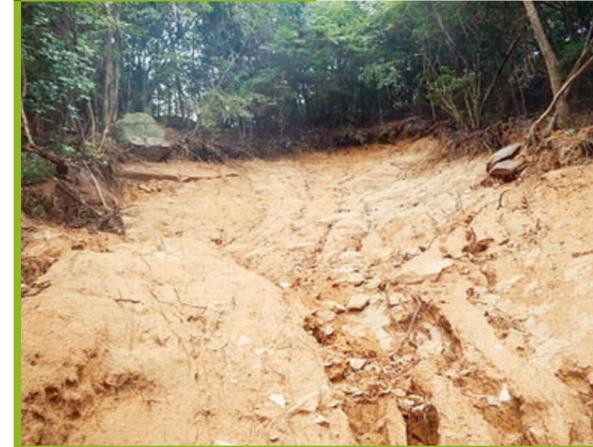
源頭部(土砂発生源)

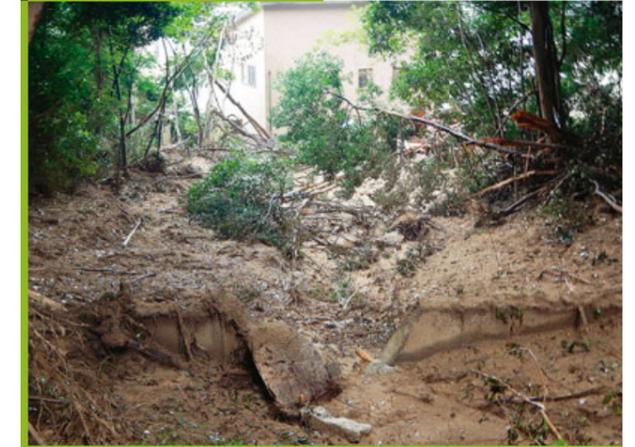
土砂の流出状況

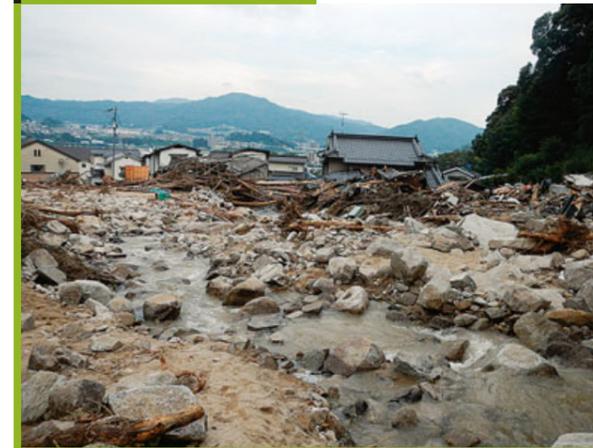
土砂の流出状況

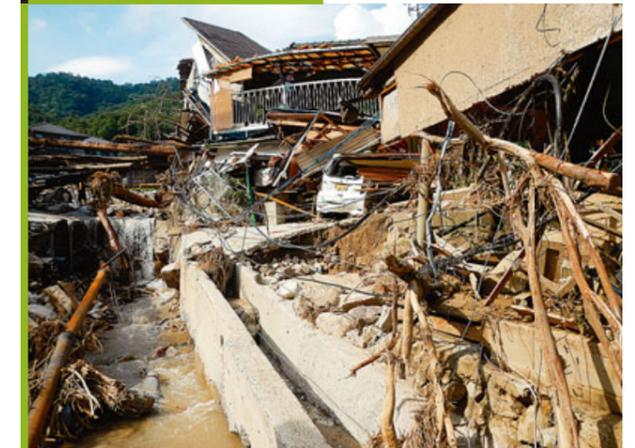
被災状況

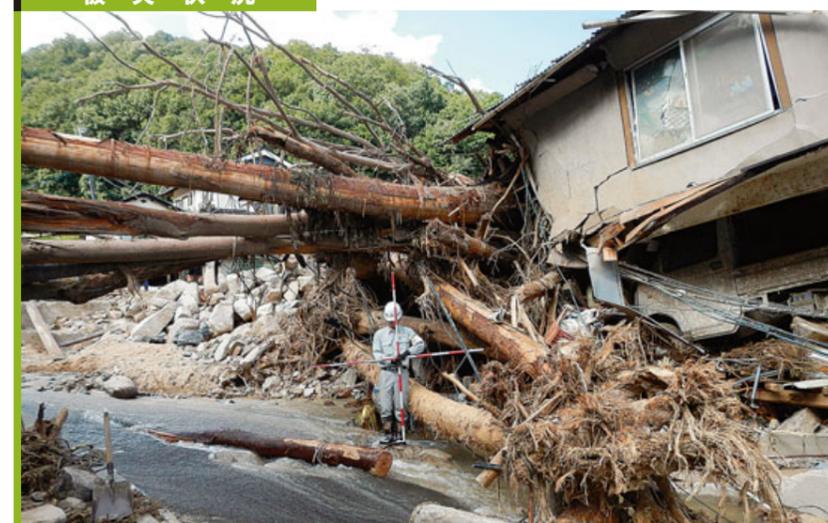
被災状況

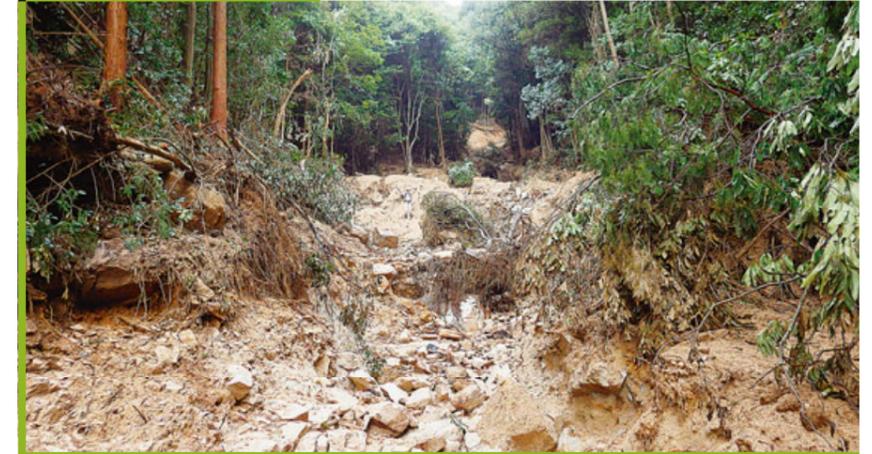
溪流の荒廃状況

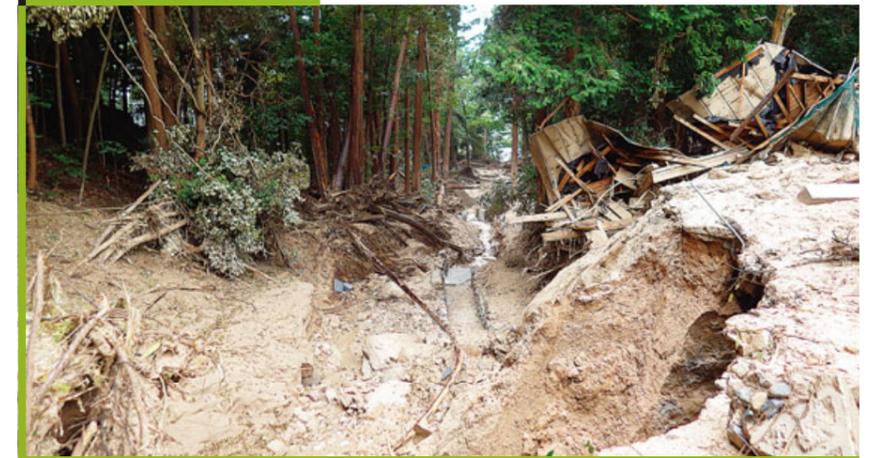
溪流の荒廃状況

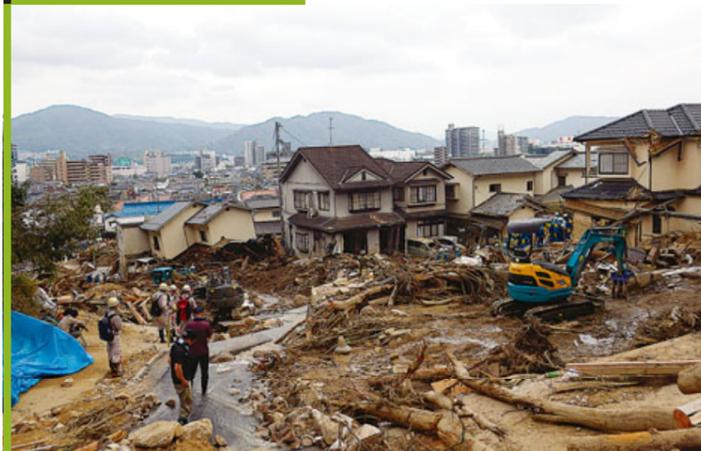
土砂の流出状況

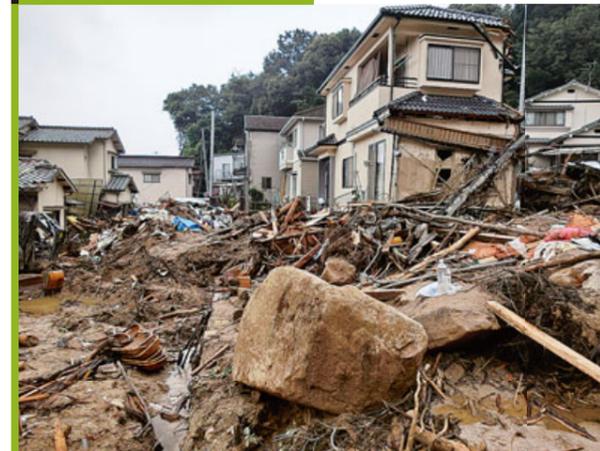
被災状況

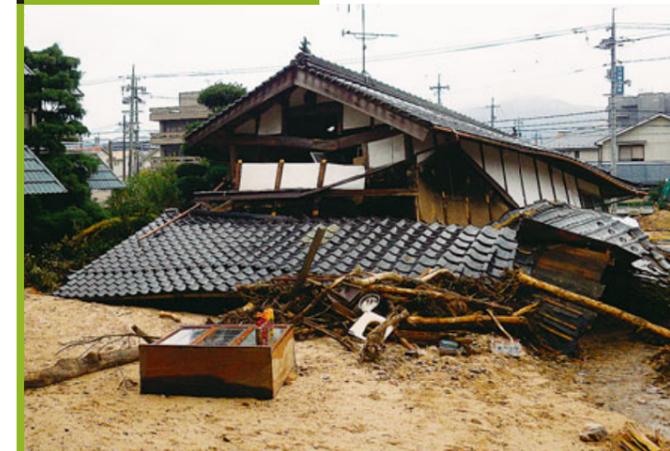
被災状況

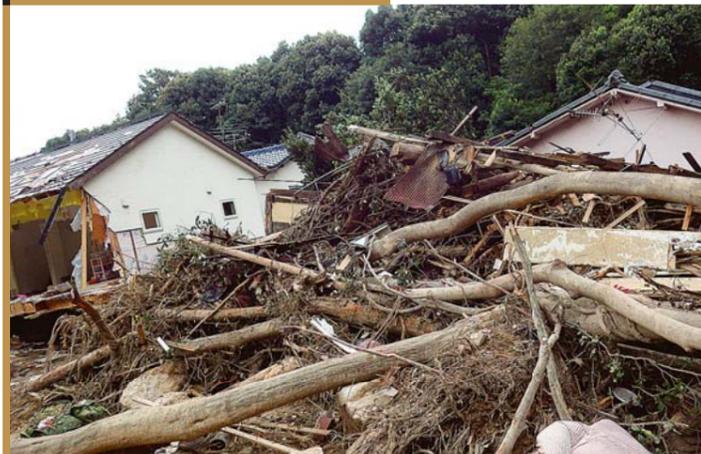
被災状況(安佐南区緑井7丁目)

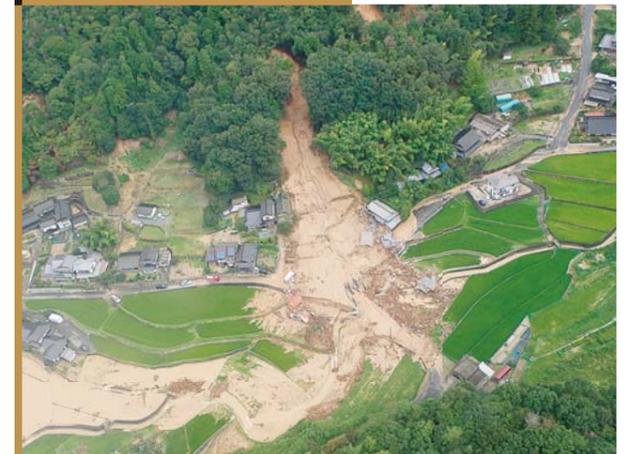
被災状況(安佐北区可部町)

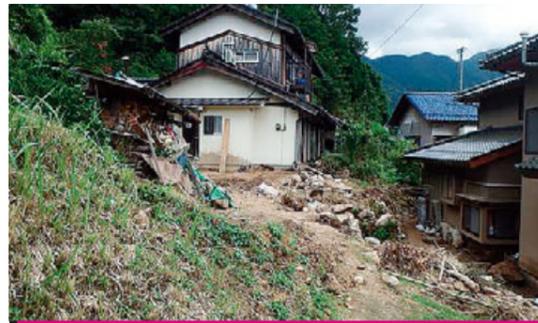
根谷川支川65 被災状況

砂防堰堤 (災害関連緊急砂防事業) H28.3 完成	
工種	砂防堰堤工
構造	不透過型砂防ソイルセメント
堤長	51.0m
堤高	8.0m
堤立積	1,970 m ³
流域面積	0.047 km ²
計画捕捉量	7,732 m ³
計画捕捉流量	23 m ³

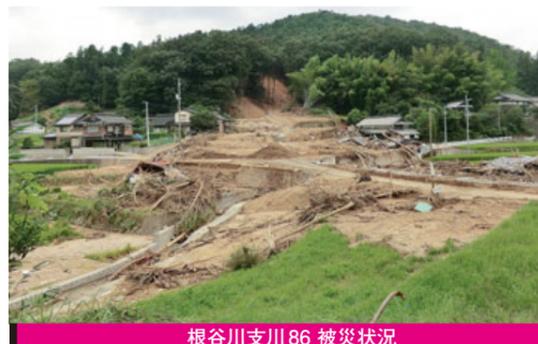
根谷川支川86 被災状況

砂防堰堤 (災害関連緊急砂防事業) H27.8 完成	
工種	砂防堰堤工
構造	不透過型コンクリート
堤長	33.0m
堤高	5.5m
堤立積	633 m ³
流域面積	0.022 km ²
計画捕捉量	3,019 m ³
計画捕捉流量	6 m ³

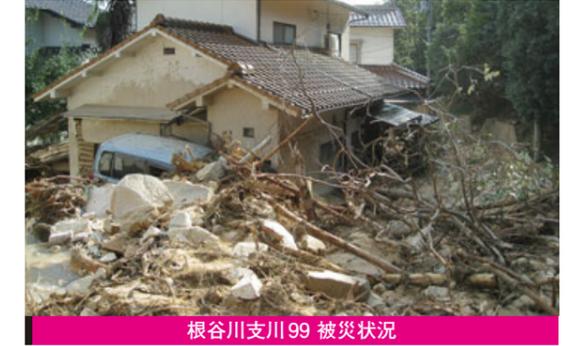
根谷川支川99 被災状況

工種	砂防堰堤工
構造	不透過型コンクリート
堤長	74.0m
堤高	10.5m
堤立積	2,490m ³
流域面積	0.313km ²
計画捕捉量	3,730m ³
計画捕捉流木量	34m ³

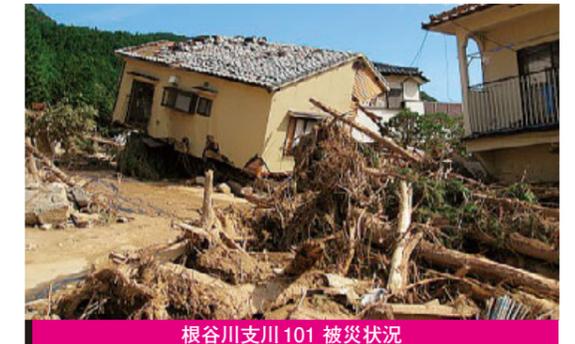
根谷川支川101 被災状況

砂防堰堤 (災害関連緊急砂防事業) H27.11 完成	
工種	砂防堰堤工
構造	不透過型コンクリート
堤長	48.0m
堤高	10.0m
堤立積	1,467 m ³
流域面積	0.015 km ²
計画捕捉量	1,265 m ³
計画捕捉流木量	4 m ³

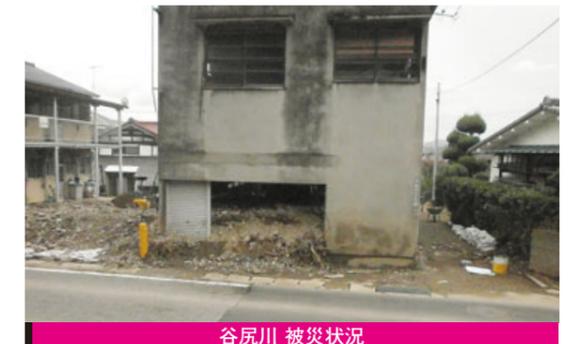
谷尻川 被災状況

砂防堰堤 (災害関連緊急砂防事業) H28.2 完成	
工種	砂防堰堤工
構造	不透過型コンクリート
堤長	52.0m (44.0m)
堤高	8.5m (6.5m)
堤立積	1,742 m ³
流域面積	0.188 km ²
計画捕捉量	3,350 m ³
計画捕捉流木量	38 m ³

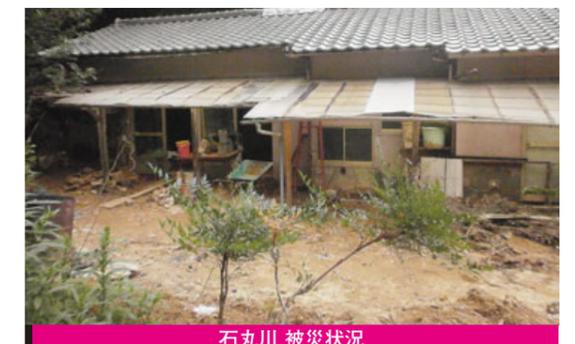
石丸川 被災状況

工種	砂防堰堤工
構造	不透過型砂防ソイルセメント
堤長	75.7m (74.7m)
堤高	14.5m (13.0m)
堤立積	5,909 m ³ (4,407 m ³)
流域面積	0.077 km ²
計画捕捉量	4,204 m ³
計画捕捉流木量	51 m ³

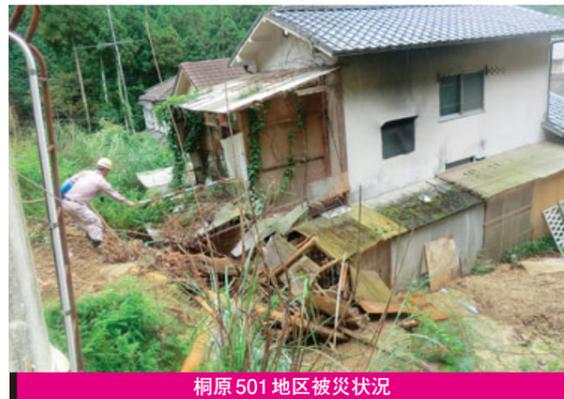
桐原501地区被災状況

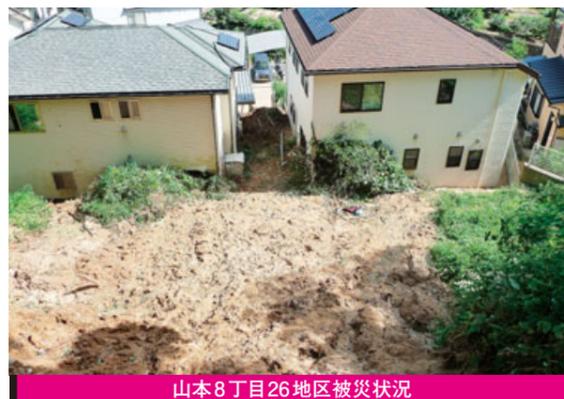
山本8丁目26地区被災状況

工種	吹付法枠工
高さ	11.6m
延長	67.0m
面積	1,164㎡

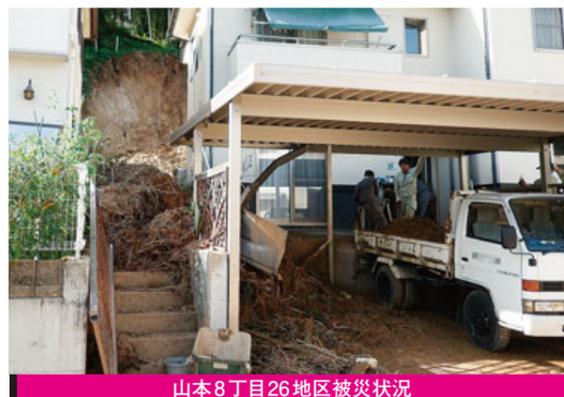
山本8丁目26地区被災状況

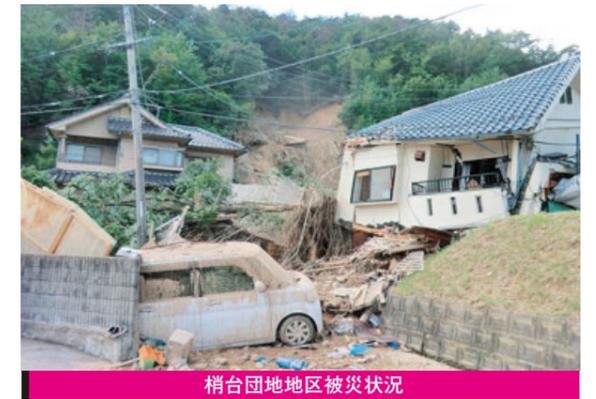
梢台団地地区被災状況

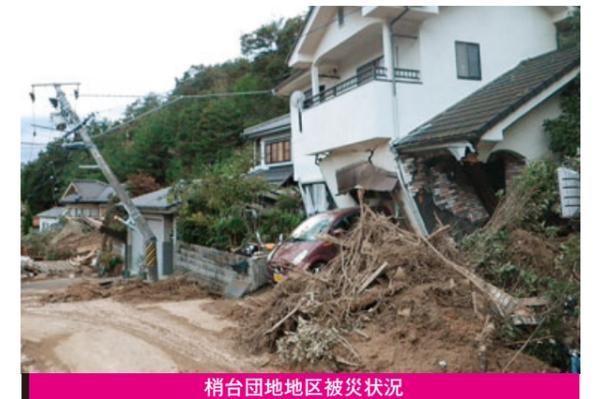
梢台団地地区被災状況

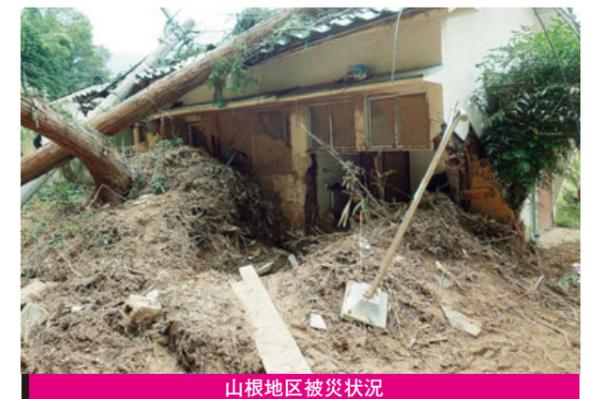
山根地区被災状況

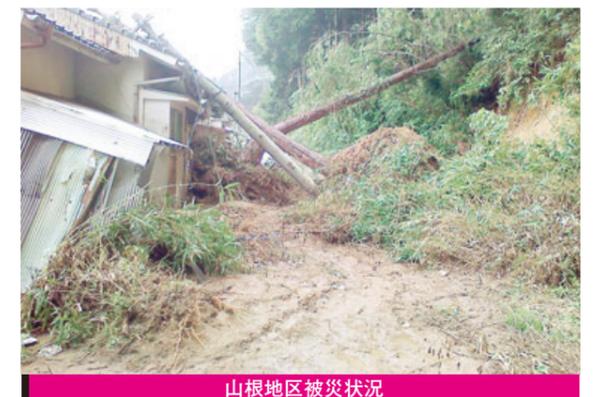
山根地区被災状況

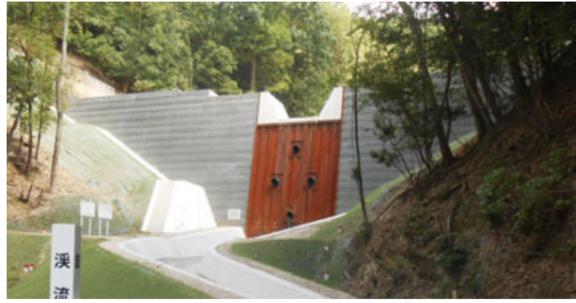
1 根谷川支川60 (安佐北区大林町)
堰堤工…H=11.0m L=53.0m H30.3完成

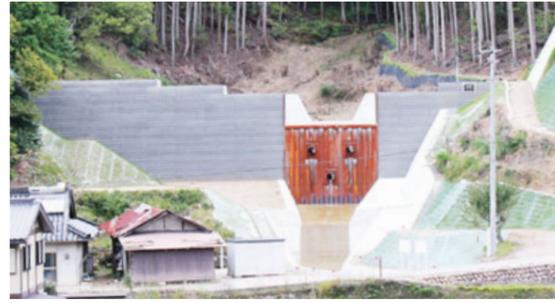
2 根谷川支川70 (安佐北区大林町)
堰堤工…H=6.5m L=44.0m H29.11完成

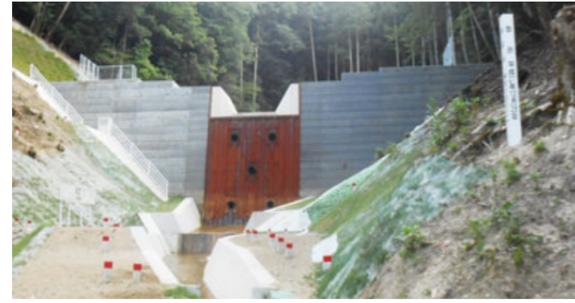
3 桐原川支川21 (安佐北区三入南2丁目)
堰堤工…H=10.5m L=43.0m H30.7完成

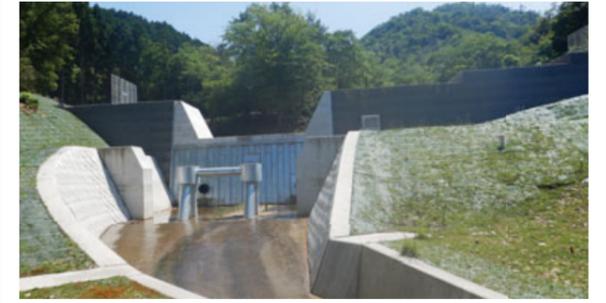
4 桐原川支川22 (安佐北区三入南2丁目)
堰堤工…H=5.5m L=39.0m H30.12完成

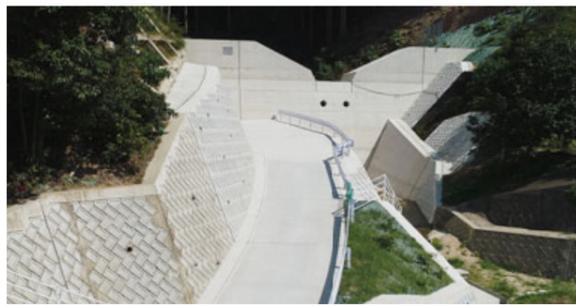
5 桐原川支川7 (安佐北区可部町)
堰堤工…H=8.5m L=36.0m H31.3完成

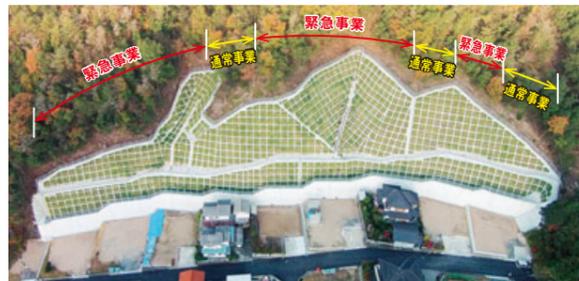
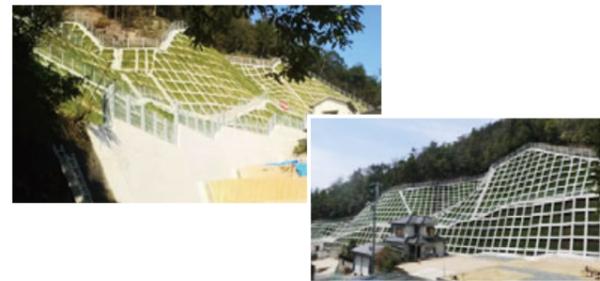
2 梢台団地地区 (安佐北区可部町桐原)

法枠工 (緊急・通常) …A=3,715㎡
待受式擁壁工 (通常) …L=148.7m
全体工事延長…L=148.7m H28.12完成

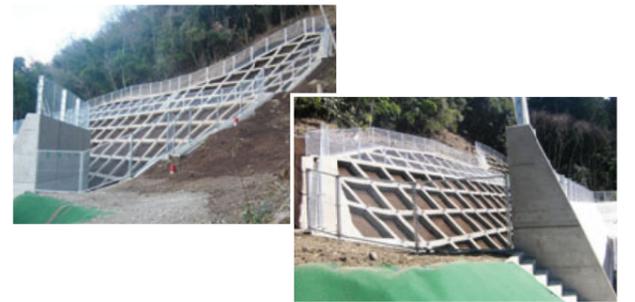
5 柳瀬720地区 (安佐北区可部町今井田)
法枠工…A=4,560㎡ 待受式擁壁工…L=426.0m H28.12完成

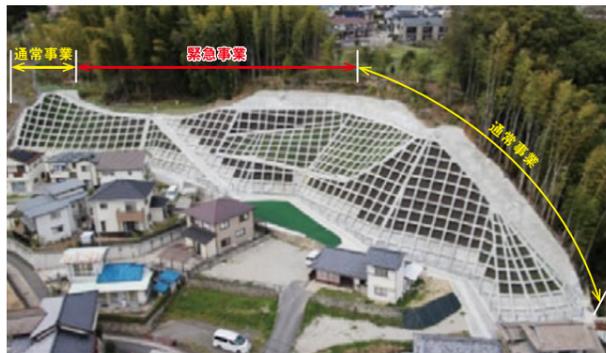
1 山本8丁目26地区 (安佐南区山本8丁目)
法枠工 (緊急・通常) …A=2,140㎡
全体工事延長…L=132.8m H27.11完成

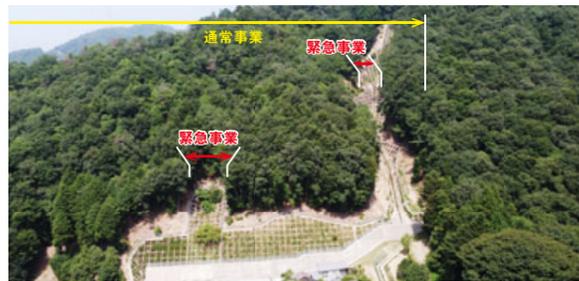
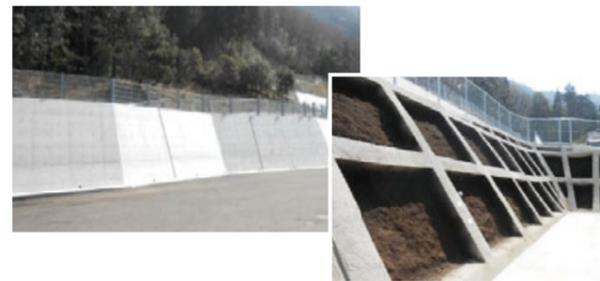
3 桐原501地区 (安佐北区可部町桐原)

法枠工 (緊急・通常) …A=3,948㎡
待受式擁壁工 (通常) …L=160.0m
全体工事延長…L=160.0m H30.3完成

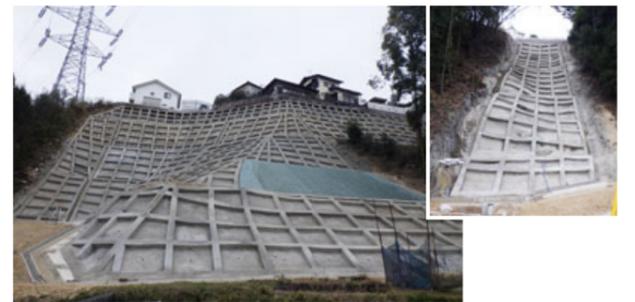
6 毘沙門台1丁目28地区 (安佐南区毘沙門台1丁目)
法枠工…A=6,107㎡ H2.3完成

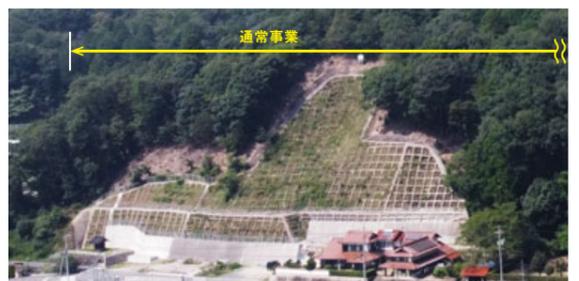
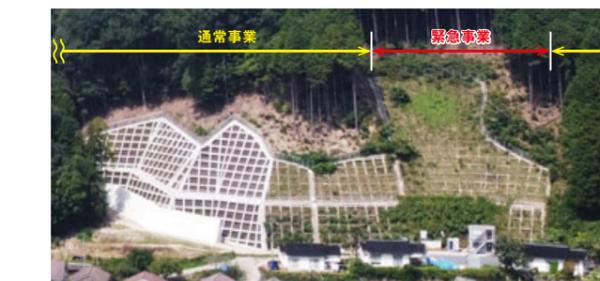
4 山根地区 (安佐北区可部町桐原)

法枠工 (緊急・通常) …A=8,060㎡
待受式擁壁工 (通常) …L=590.0m
全体工事延長…L=590.0m H30.7完成

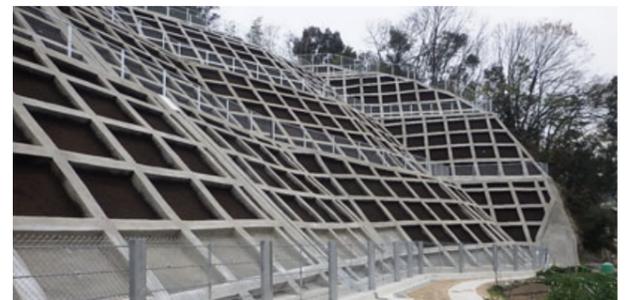
7 口田南2丁目6地区 (安佐北区口田南2丁目)
法枠工…A=6,450㎡ 待受式擁壁工…L=102.0m H31.3完成
